RESOLUCION DIRECTORAL N° 000233-2023-DGPA/MC

Asunto : Remito Informe de Viabilidad para la Protección Provisional del Sitio Arqueológico de "Ñaupallaqta", ubicado en los distritos de Luis Carranza y Chilcas, provincia de La Mar, departamento de Ayacucho.

SITIO ARQUEOLÓGICO DE "ÑAUPALLAQTA"

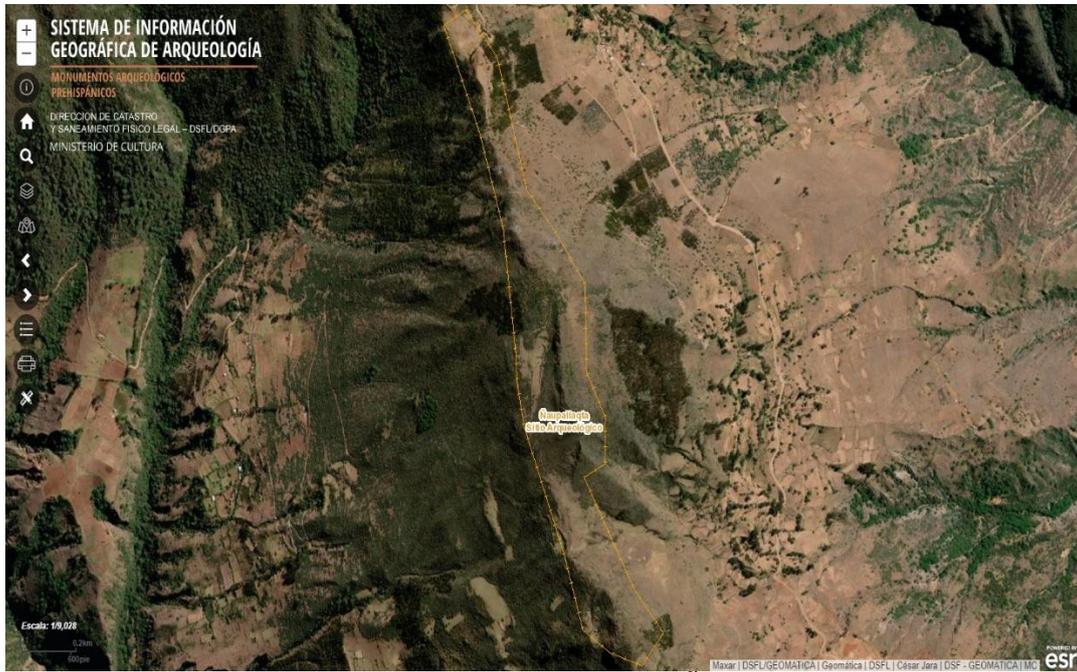
Imagen 01: Emplazamiento del Sitio Arqueológico de "Naupallaqta". Nótese la propuesta de poligonal registrada en el SIGDA del Ministerio de Cultura.

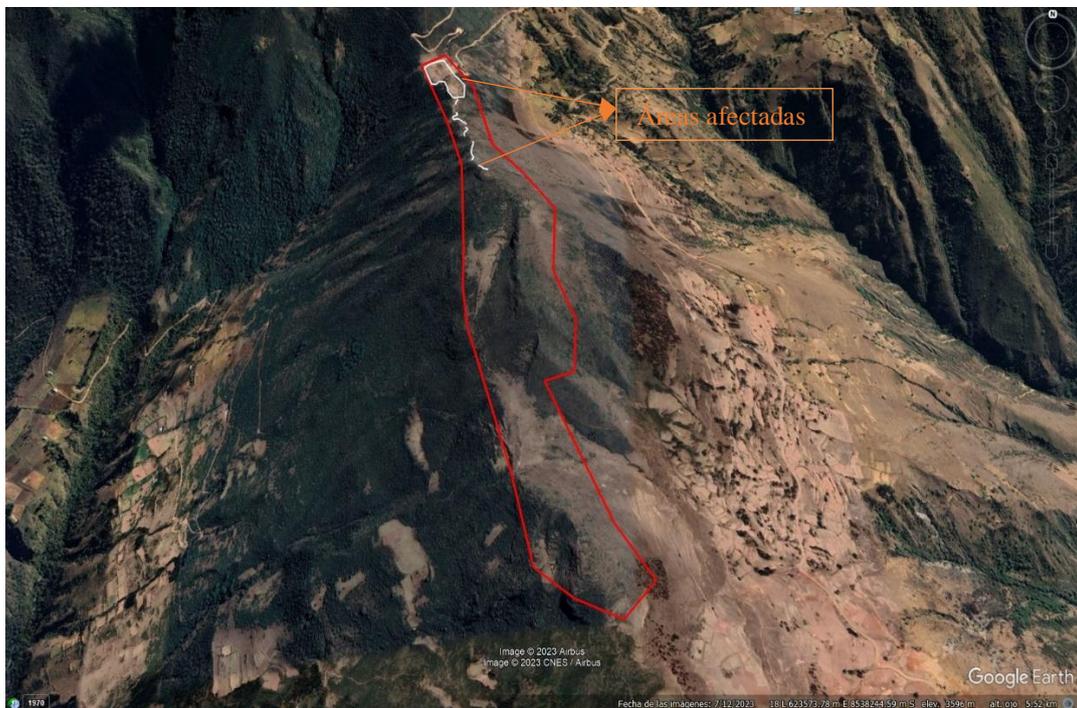
Imagen 02: Ubicación de las áreas afectadas al interior de la poligonal propuesta para el Sitio Arqueológico de "Naupallaqta". Fuente: Google Earth (12/07/2023).

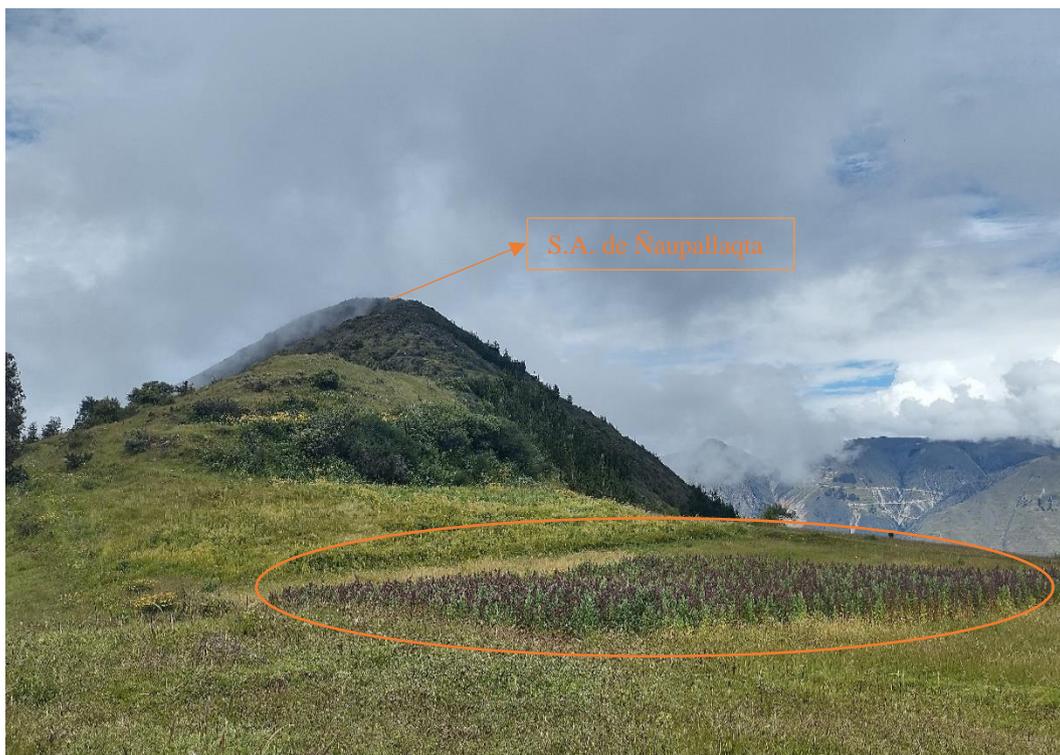
El Sitio Arqueológico de "Ñaupallaqta" es afectado debido a la actividad agrícola que se practica hacia el lado norte. Así como, por el huaqueo de algunas de las estructuras funerarias y la ejecución de trabajos inconsultos (acondicionamiento del camino de herradura) al interior de la misma.

Imagen 03: Áreas de cultivo registrados al lado norte del polígono propuesto para el Sitio Arqueológico de "Ñaupallaqta".

MEDIDA		REFERENCIA
- Paralización y/o cese de la afectación:	x	Luego de conocida la afectación al Sitio Arqueológico de "Ñaupallaqta", se emitió el Oficio N° 000118-2022-SDPCII/MC., del 20 de octubre del 2022 al alcalde del distrito de Chilcas, solicitándole cumplir con lo dispuesto en el Artículo 82, de la Ley Orgánica de Municipalidades (Ley 27972) y paralizar toda actividad que pudiera afectar el mencionado Sitio Arqueológico.

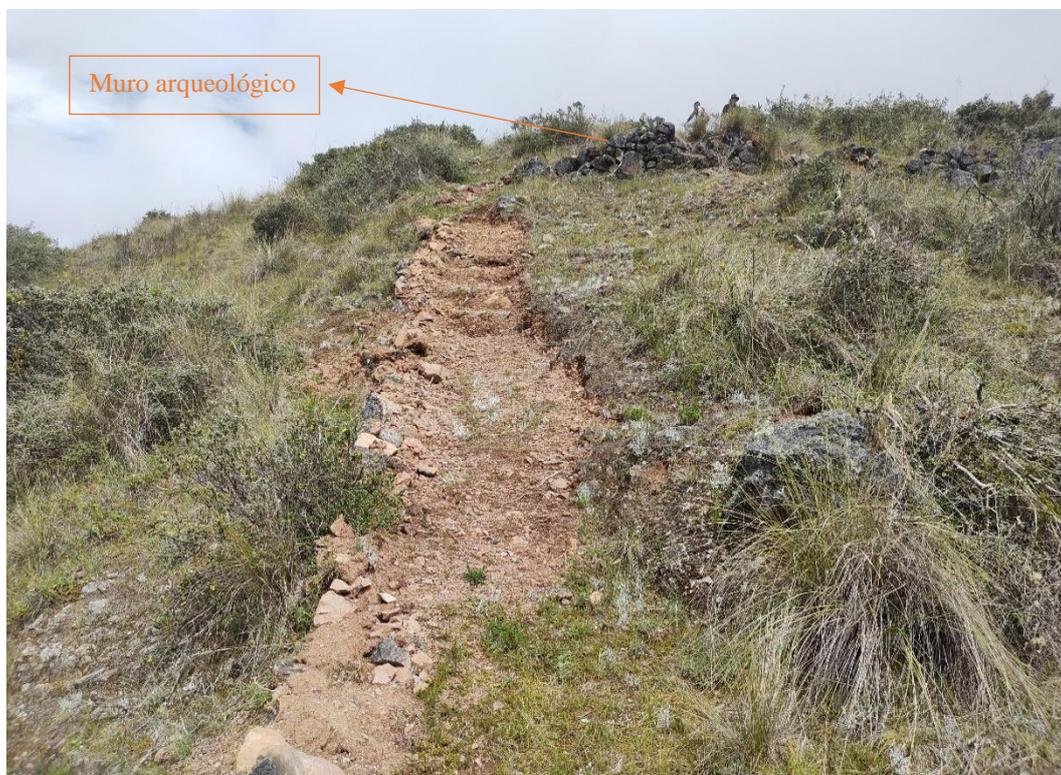
Imagen 04: Excavación de un segmento del camino de herradura al interior de la poligonal arqueológica propuesta. Nótese la profundidad excavada y la presencia de muros arqueológicos.

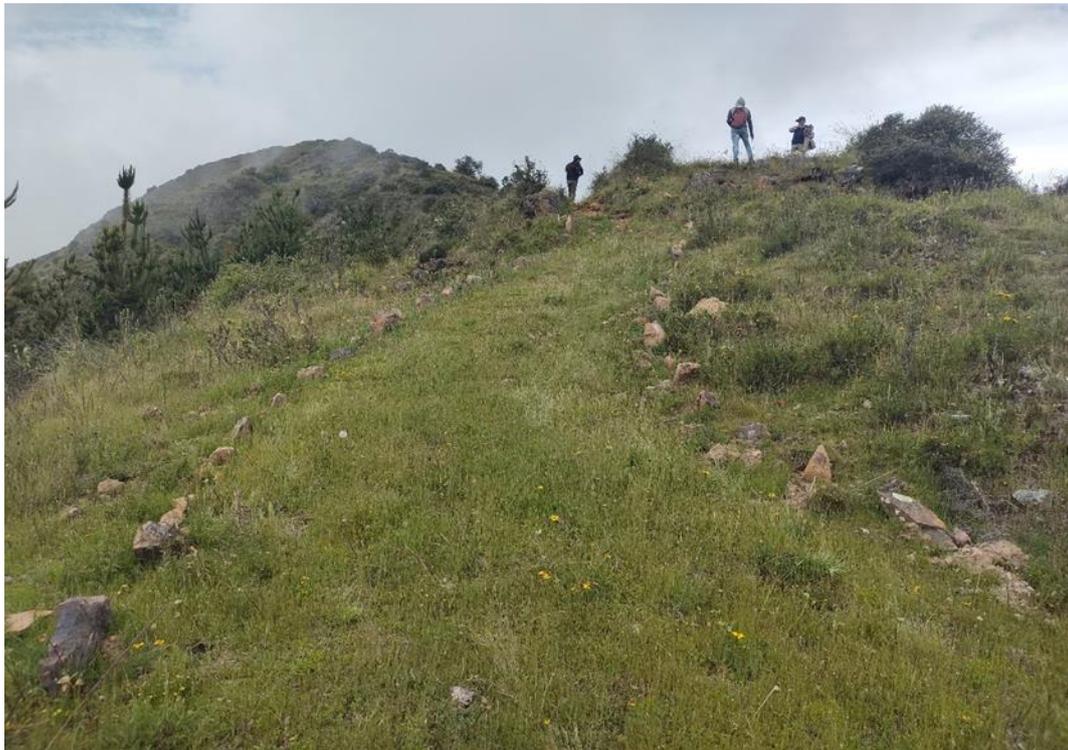
Imagen 05: Disposición de piedras en ambos bordes del trazo de camino. Actividad que supuso la excavación en ambas márgenes del acceso.

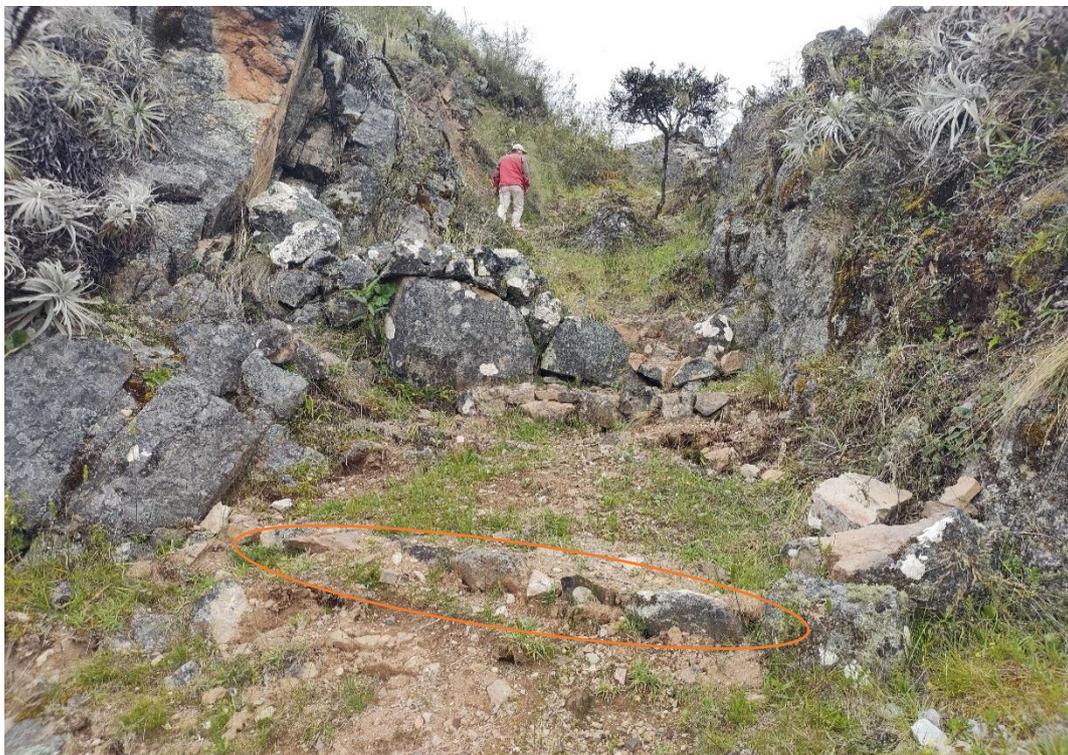
Imagen 06: Incorporación de nuevos elementos líticos a la calzada del camino de herradura.

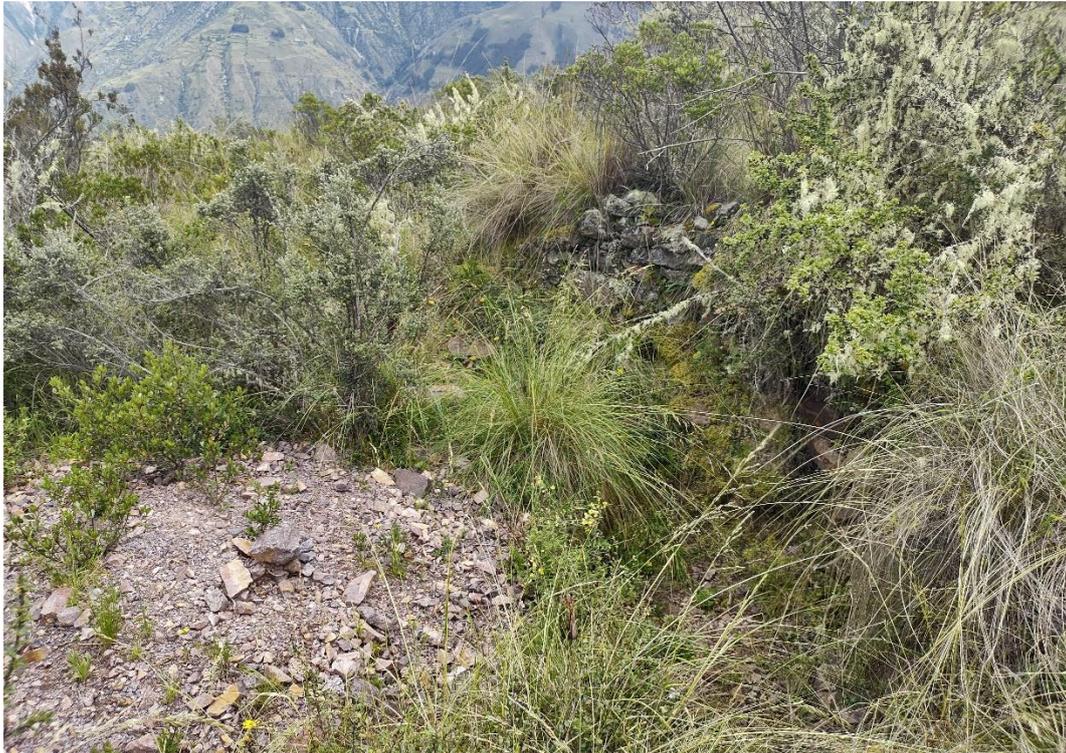
Imagen 07: Pozo de huaqueo registrado junto a una de las estructuras funerarias. Nótese el material extraído y acopiado junto a la misma.

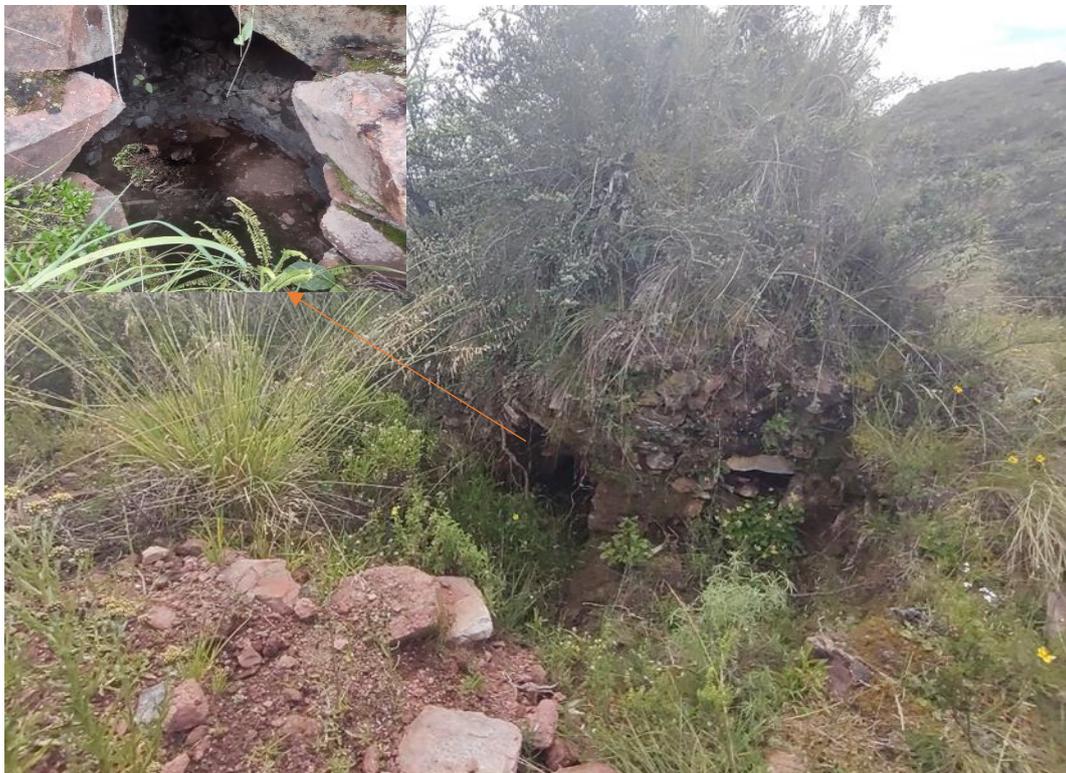
Imagen 08: Estructura funeraria huaqueada. Nótese el interior de la estructura funeraria y el material extraído junto a ella.

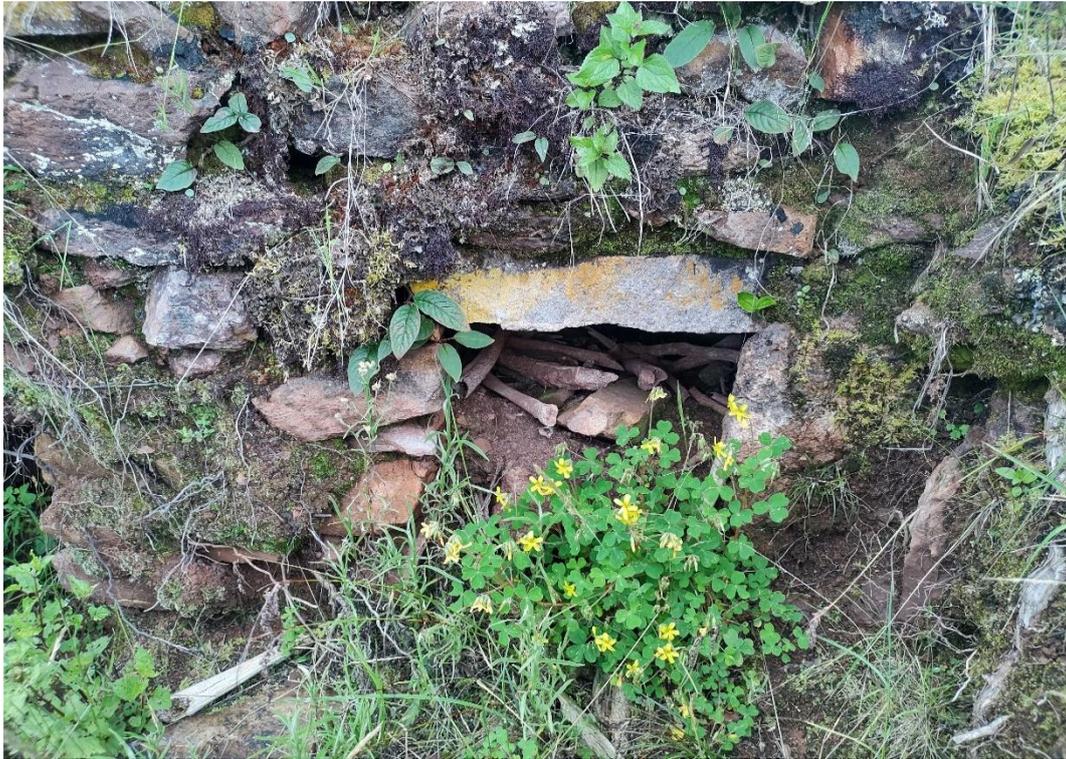
Imagen 09: Restos óseos descontextualizados producto del huaqueo y ubicados junto a una de las estructuras funerarias.

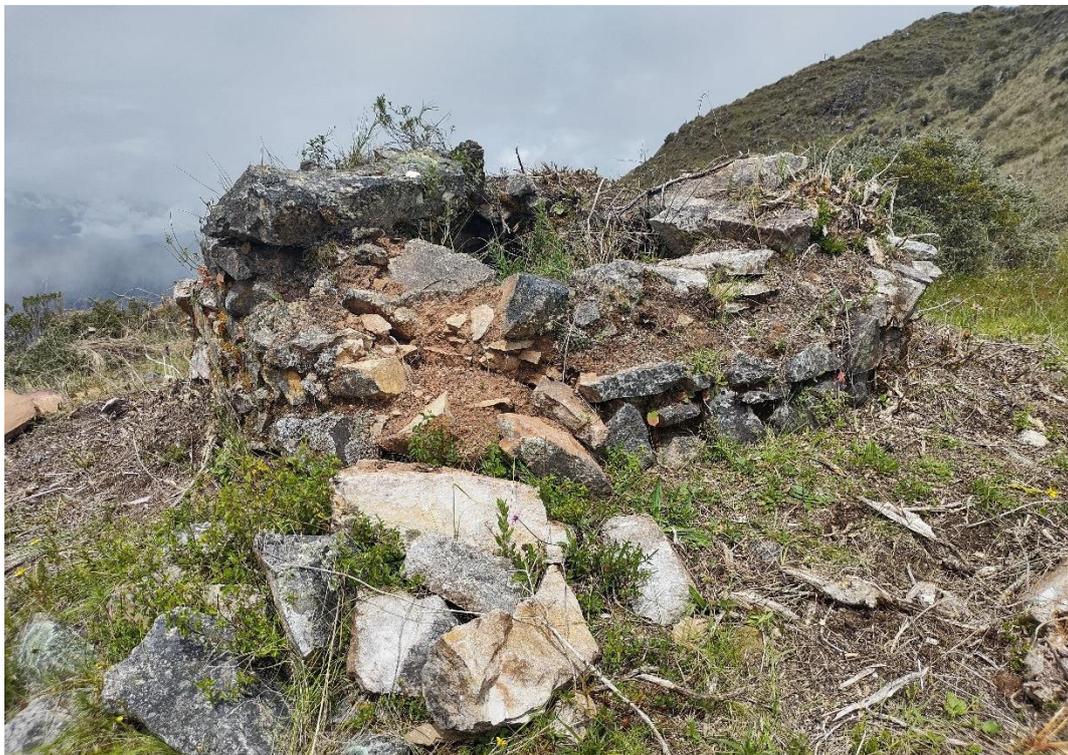
Por el emplazamiento del Sitio Arqueológico (parte alta y media del cerro) este es afectado por las escorrentías de aguas durante las épocas de lluvias.

Imagen 10: Estructura funeraria afectada producto de agentes climáticos. Nótese el colapso de un segmento de su muro.
