## RESOLUCION DIRECTORAL N° 000235-2023-DGPA/MC

**Asunto :** REMITO LEVANTAMIENTO DE OBSERVACIONES PARA LA  
PROPUESTA DE LA DETERMINACIÓN DE PROTECCIÓN  
PROVISIONAL DEL SITIO ARQUEOLOGICO RURUPA  
UBICADO EN EL DISTRITO ANCO HUALLO, PROVINCIA  
CHINCHEROS DEL DEPARTAMENTO APURÍMAC.

## INFORME N° 000232-2023-DSFL-NGC/MC

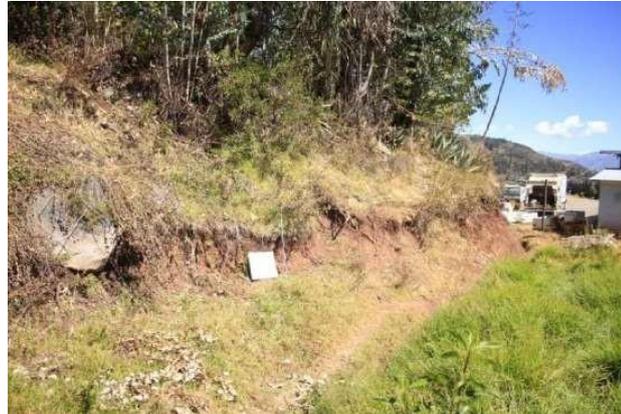
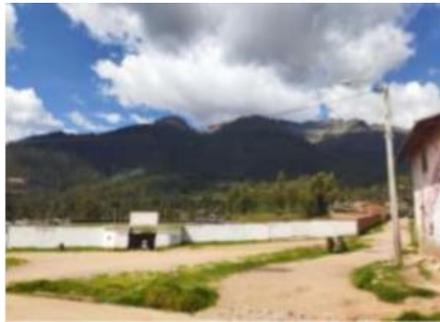
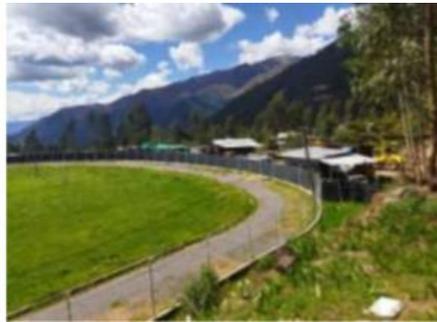
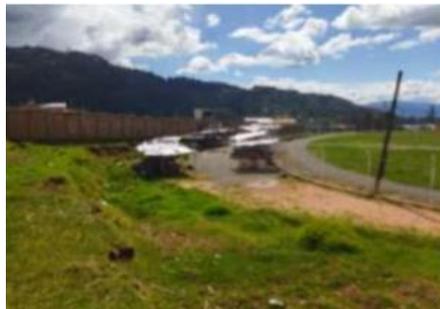
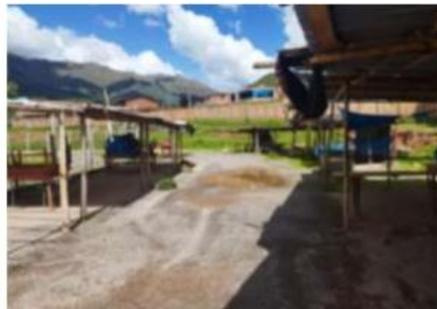
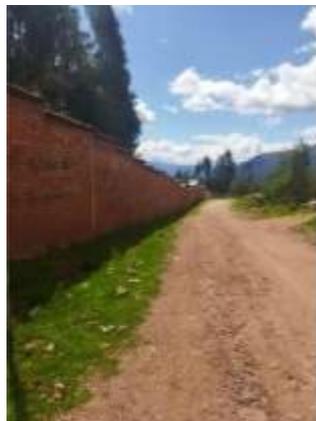
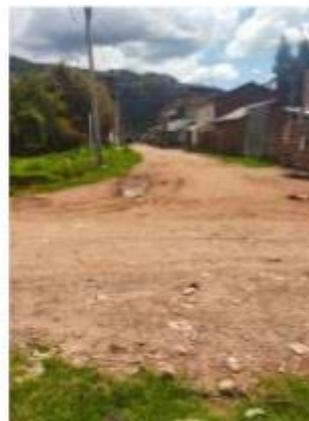
**V. Registro fotográfico**

Las fotos deberán mostrar lo indicado en la valoración cultural (debe observarse de manera evidente la condición de sitio arqueológico del bien):

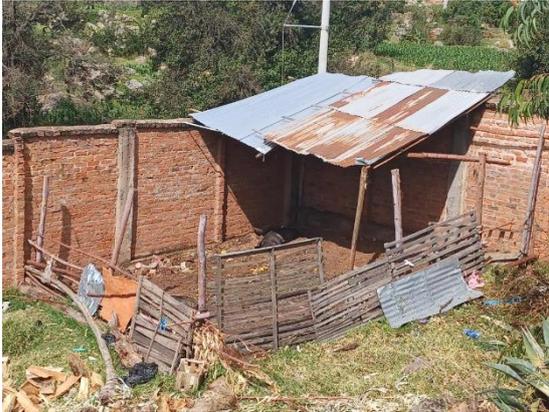
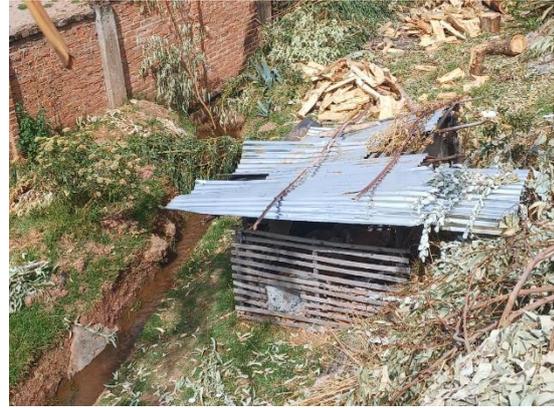
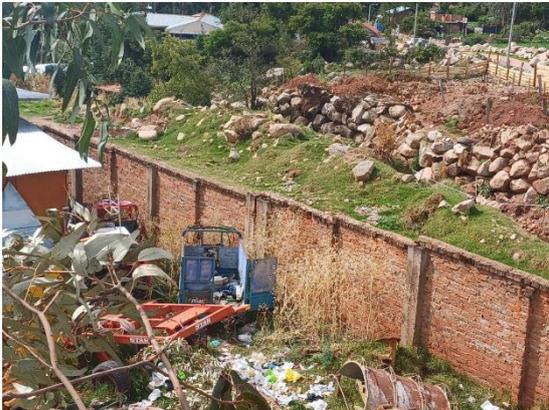
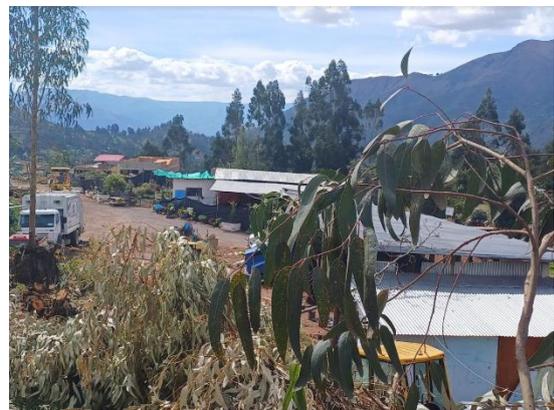
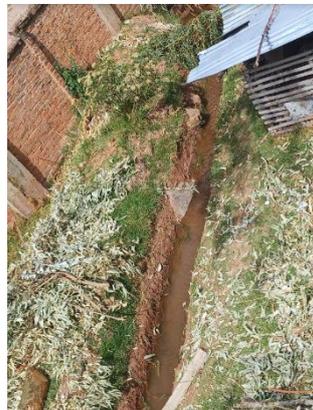
Foto N° 001 al 012; Vista panorámica y en detalle de la construcción moderna en el sitio arqueológico de Rurupa lo cual esta alterando el contexto arqueológico.
