RESOLUCION DIRECTORAL N° 000247-2023-DGPA/MC

Asunto : SOLICITO PROTECCIÓN PROVISIONAL DEL PAISAJE
ARQUEOLÓGICO DE HUACAY, UBICADO EN EL DISTRITO
DE PAUCAR, PROVINCIA DE DANIEL ALCIDES CARRIÓN,
DEPARTAMENTO DE PASCO.

V. REGISTRO FOTOGRÁFICO

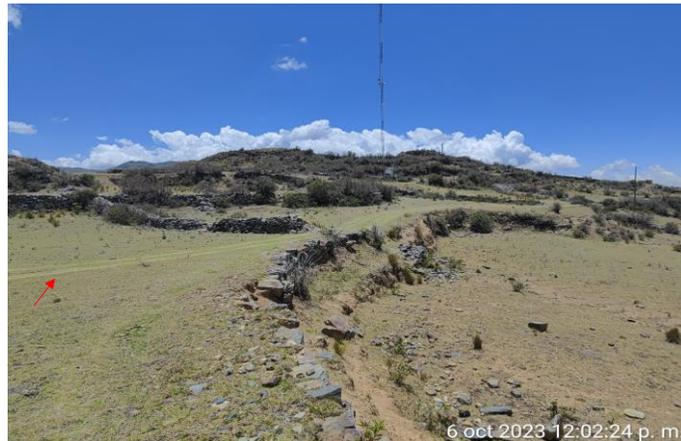
Imagen 01. Vista panorámica del paisaje arqueológico de Huacay, nótese antena instalada en el área y huellas del tránsito de las movilidades que se dirigen hacia la antena.

MEDIDA		REFERENCIA
- Paralización y/o cese de la afectación:	x	<i>Solicitar el apoyo de la comunidad campesina de San Juan de Yacán para la protección del paisaje arqueológico mediante la vigilancia y denuncia de los huaqueos.</i>
- Señalización:	x	<i>Colocación de carteles preventivos.</i>
- Retiro de Estructuras temporales, maquinarias, elementos y/o accesorios:	x	<i>Retiro de antena y acometidas.</i>

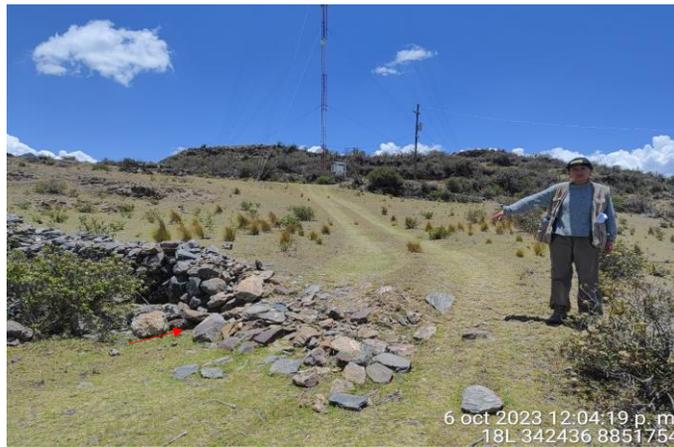
Afectación 1: En el área se encuentra instalado una antena que presenta motor, por lo que se ha acondicionado el espacio para trocha carrozable que llega directo a la antena; se ha verificado afectación mediante el retiro de las piedras de los muros y dispersión de los rellenos para generar rampas. La antena genera afectación continua y permanente, así mismo afectación paisajística ya que la antena presenta acometidas que se ubican en las terrazas agrícolas que se ubican en la parte baja.

Imagen 02. Vista de muro afectado para condicionar el acceso de movilidades hacia la antena.

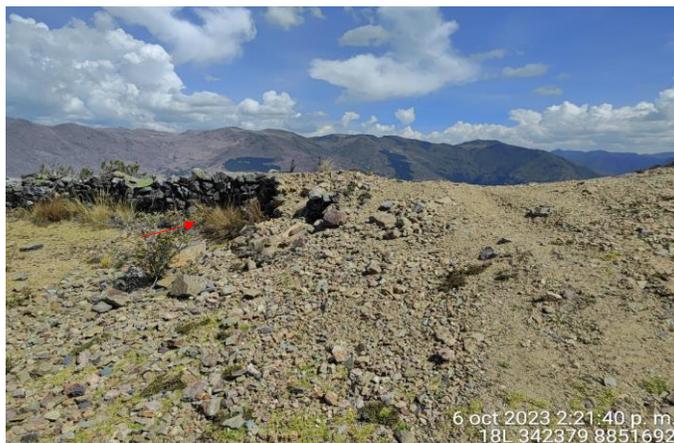
Imagen 03. Vista de muro afectado, generando dispersión del relleno para geneación de rampa y traslado de movilidades hacia la antena.

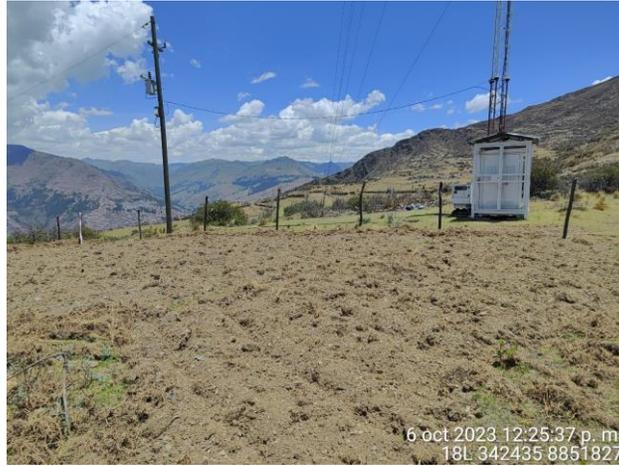
Afectación 2: Se observó remoción para sembríos en el interior de las plataformas, generando material cerámico disturbado; también se detectó huaqueos en el área nuclear del sitio.

Imagen 04: Vista de antena instalada con acometida y remoción para cultivos en el interior del sitio.

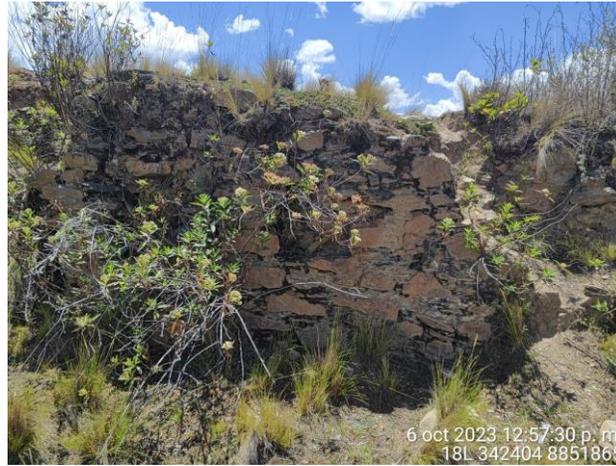
Imagen 05: Vista de estructura arqueológica ubicada en la parte alta del paisaje arqueológico de Huacay.

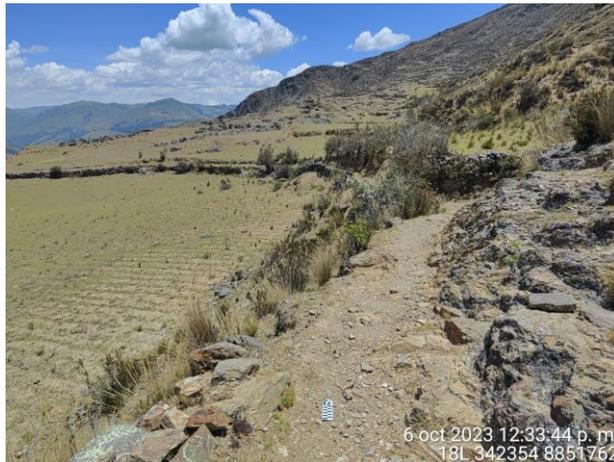
Imagen 06: Vista de una sección de camino prehispánico asociado a las terrazas agrícolas y al paisaje arqueológico de Huacay.

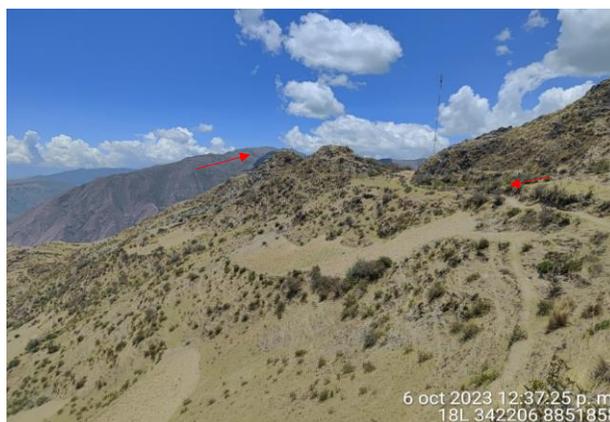
Imagen 07. Vista NO-SE del paisaje arqueológico de Huacay, nótese los dos promontorios y camino prehispánico.

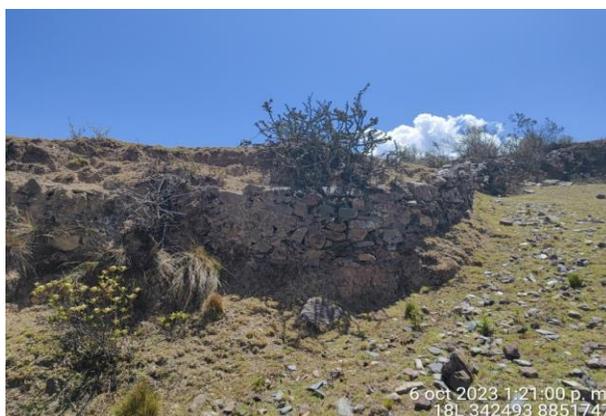
Imagen 08: Vista de muro que forman las plataformas del paisaje arqueológico de Huacay.

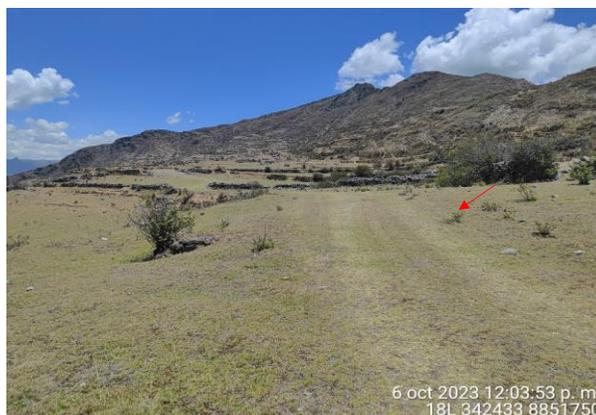
Imagen 09: Vista de las huellas de tránsito que generan las movildades que se trasladan hacia la antena que se ubica en el área nuclear del sitio arqueológico.
