RESOLUCION DIRECTORAL N° 000004-2024-DGPA-VMPCIC/MC

Asunto : Informe de viabilidad para la Protección Provisional del Sitio
Arqueológico de Casire Sector Pillullopata, ubicado en el distrito
de Pausa, provincia de Paúcar del Sara Sara, departamento de
Ayacucho.

SITIO ARQUEOLÓGICO CASIRE SECTOR PILLULLOPATA

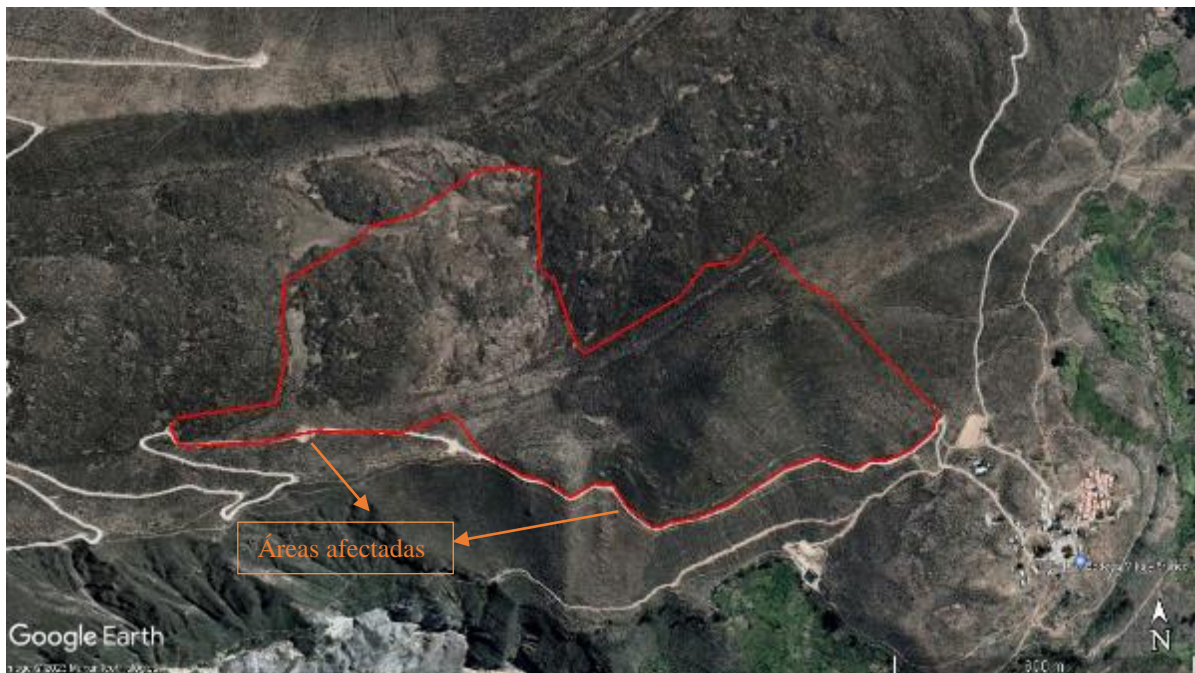
Imagen 02: Propuesta de poligonal para el Sitio Arqueológico de Pillullota. Fuente: Google Earth (02/11/2023)

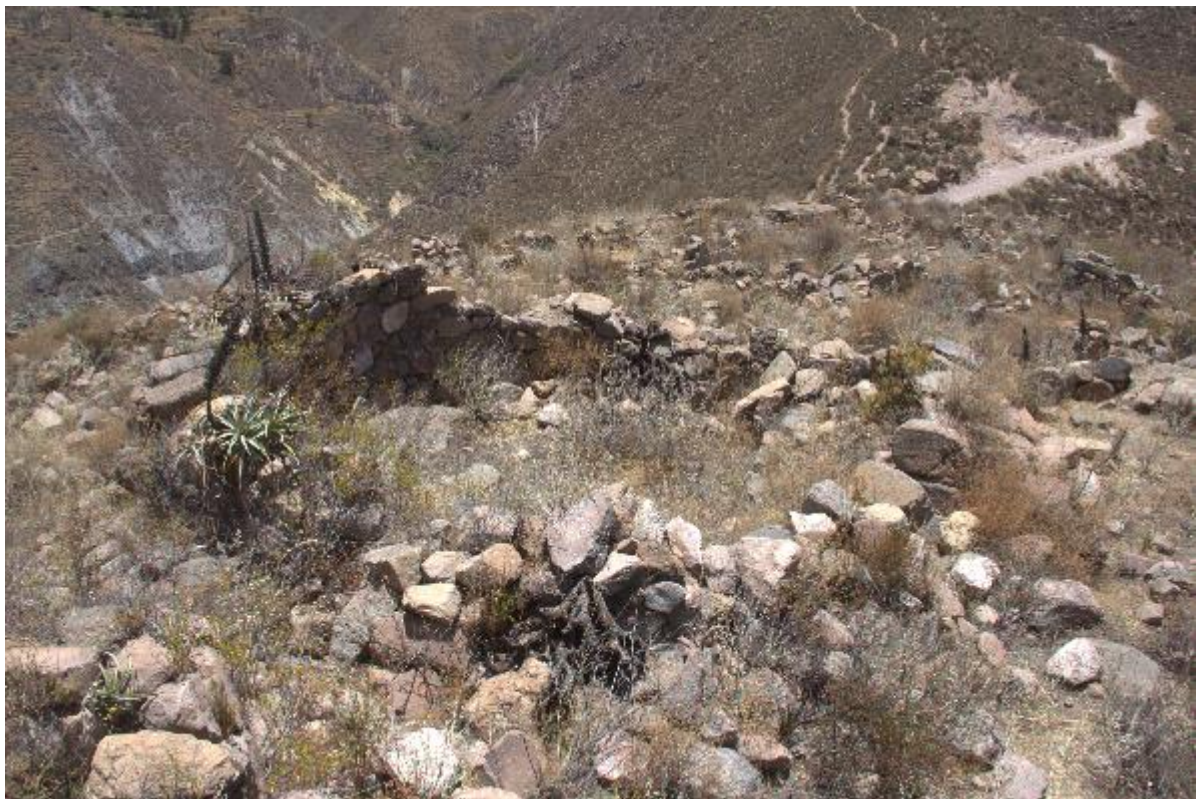
Imagen 06: Detalle de alguna de las estructuras circulares ubicadas en la colina menor del sector Pillullopatá, nótese los muros colapsados.

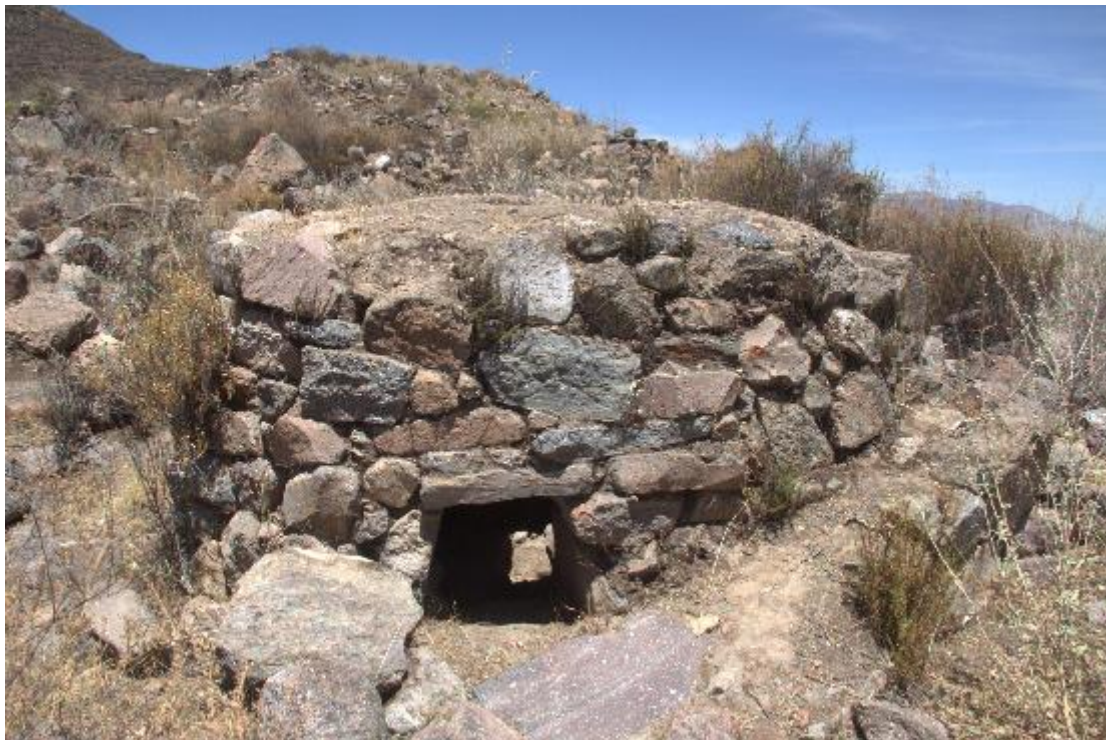
Imagen 10: Estructura funeraria en regular estado de conservación. Presenta deterioro en el techo.

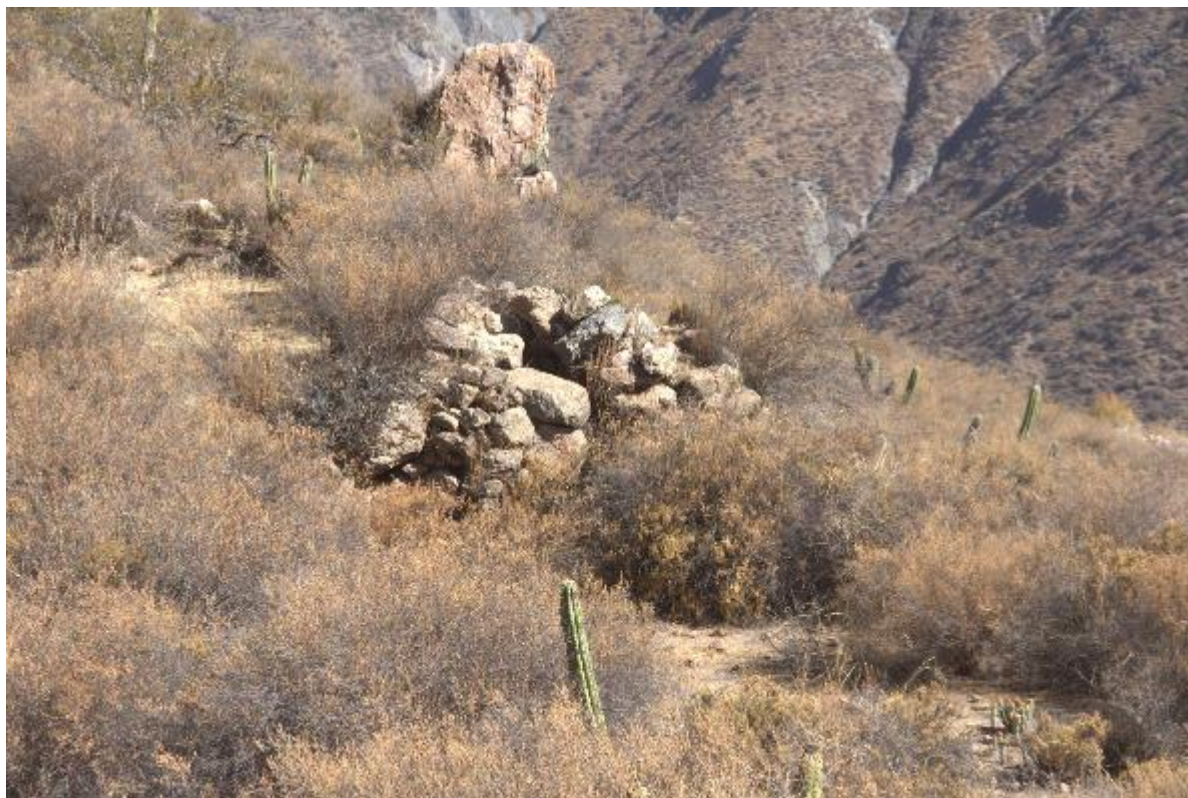
Imagen 11: Estructura funeraria huaqueada. Nótese el techo y acceso colapsados.

El Sitio Arqueológico Casire, Sector Pillullopata está siendo afectado por los huaqueos, registrándose hoyos de saqueo en la parte alta y laderas de ambos promontorios donde se ubican la mayor cantidad de estructuras, así como en las estructuras funerarias. La ejecución de trabajos inconsultos (apertura de trocha carrozable) también ha dañado parte del asentamiento.

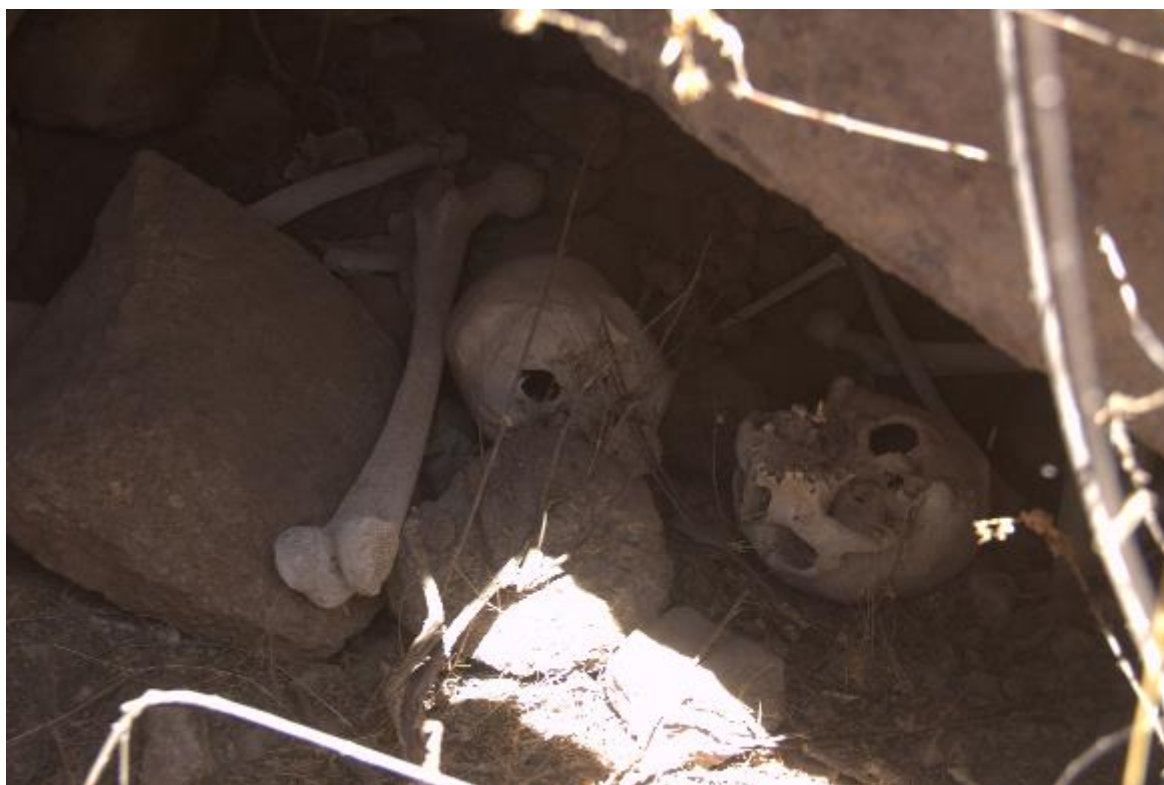
Imagen 12: Restos óseos descontextualizados producto del huaqueo, ubicado en el interior de una de las estructuras funerarias.

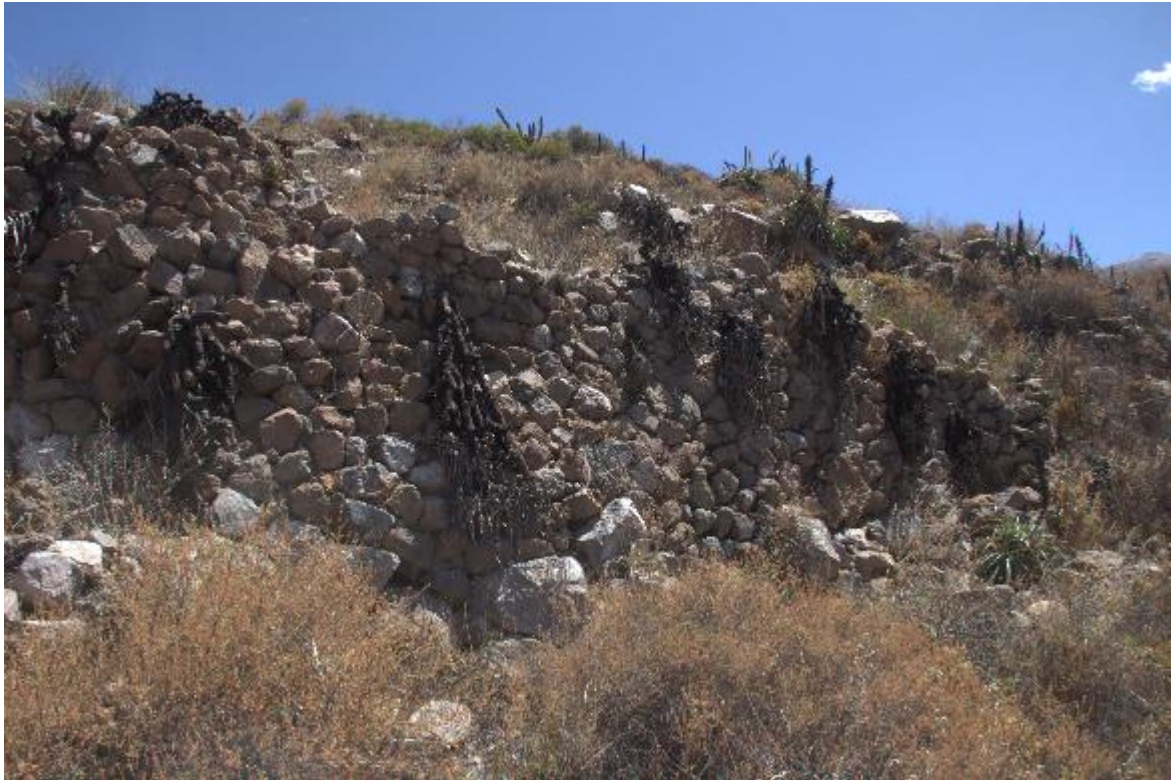
Imagen 13: Muro de contención de grandes dimensiones sobre los cuales se ha construido estructuras circulares.

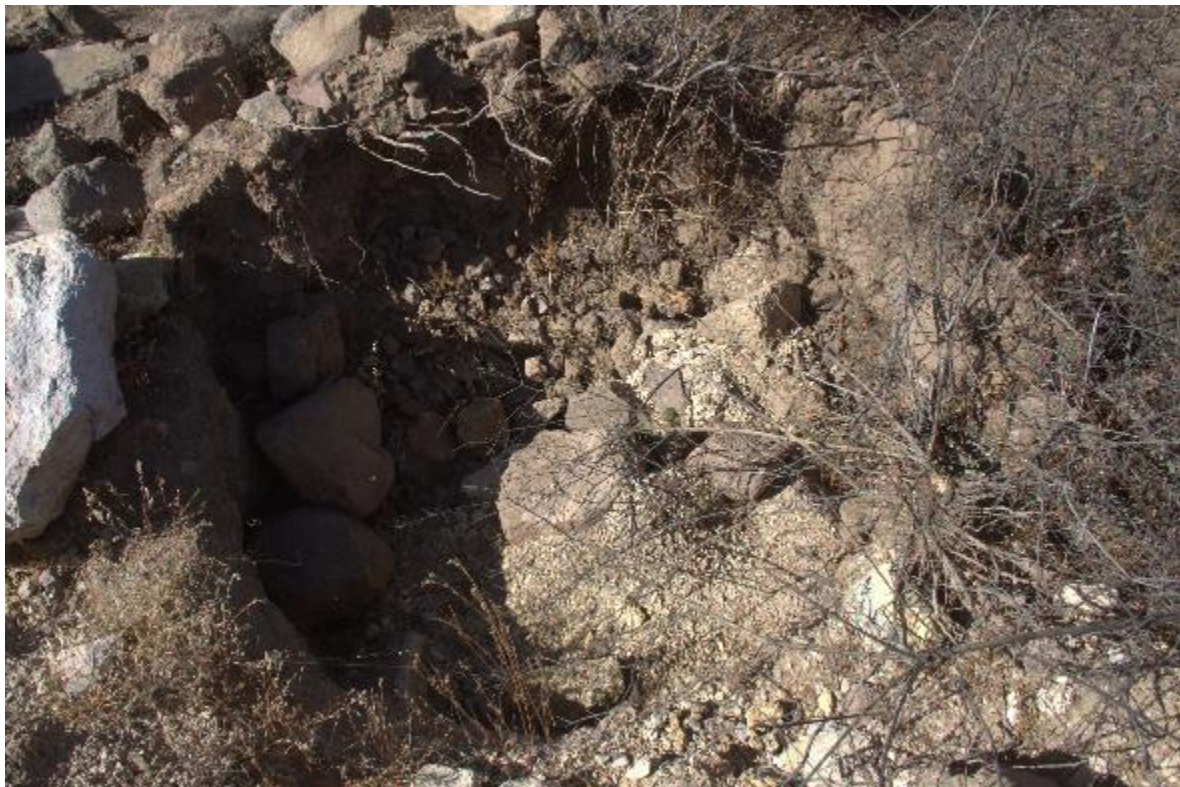
Imagen 14: Pozo de wakeo registrado al interior de una de las estructuras.
