RESOLUCION DIRECTORAL N° 000008-2024-DGPA-VMPCIC/MC

ARTÍCULO PRIMERO.- DETERMINAR la Protección Provisional del "Sitio Arqueológico El Arenal" ubicado en el distrito de La Molina, provincia y departamento de Lima, por el plazo de dos años, prorrogable por el mismo periodo; de acuerdo al Plano Perimétrico con código PPROV-003-MC_DGPA-DSFL-2024 WGS84, presenta las siguientes coordenadas:

Asunto : REMISIÓN DE INFORME DE INSPECCIÓN REALIZADO EN EL
SITIO ARQUEOLÓGICO EL ARENAL UBICADO EN EL
DISTRITO DE LA MOLINA, PROVINCIA Y DEPARTAMENTO
DE LIMA.

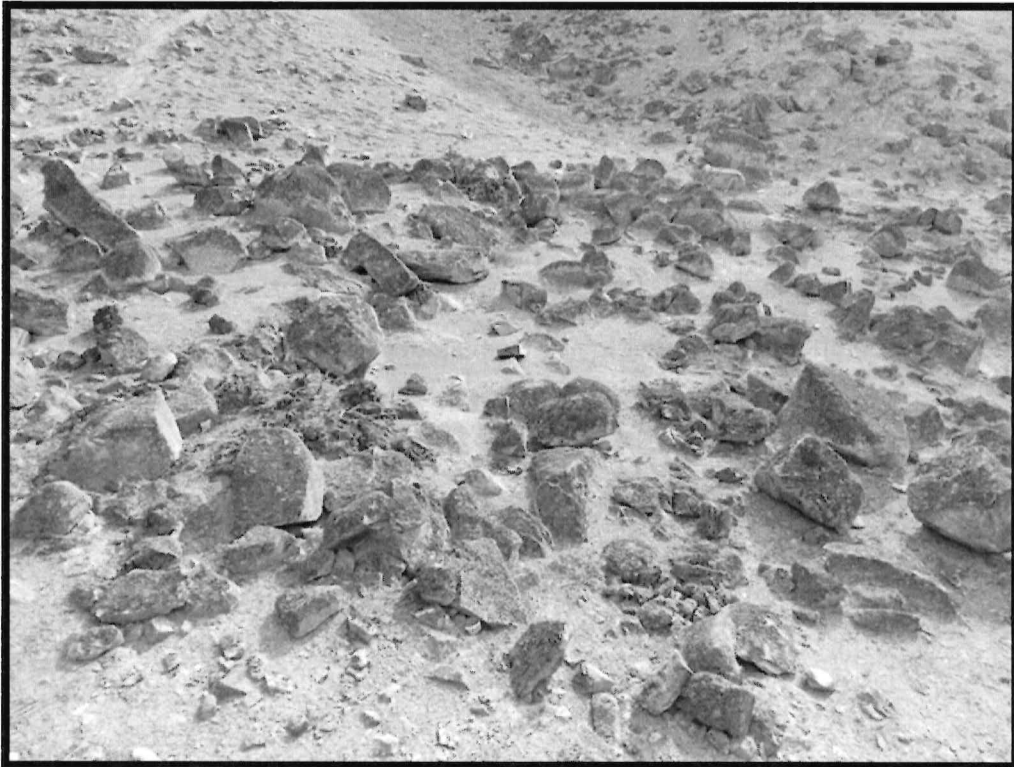
Estructura semicircular de aproximadamente 2.00 m de diámetro, orientada de sur a norte. El material constructivo es de piedra de cerro sin cantear y no presenta argamasa.

Imagen N° 1: Sitio Arqueológico El Arenal. Vista panorámica de la Estructura A, semi circular de aprox. 2 de diámetro, hacia el lado posterior de la estructura se observan las huellas de bicicleta.

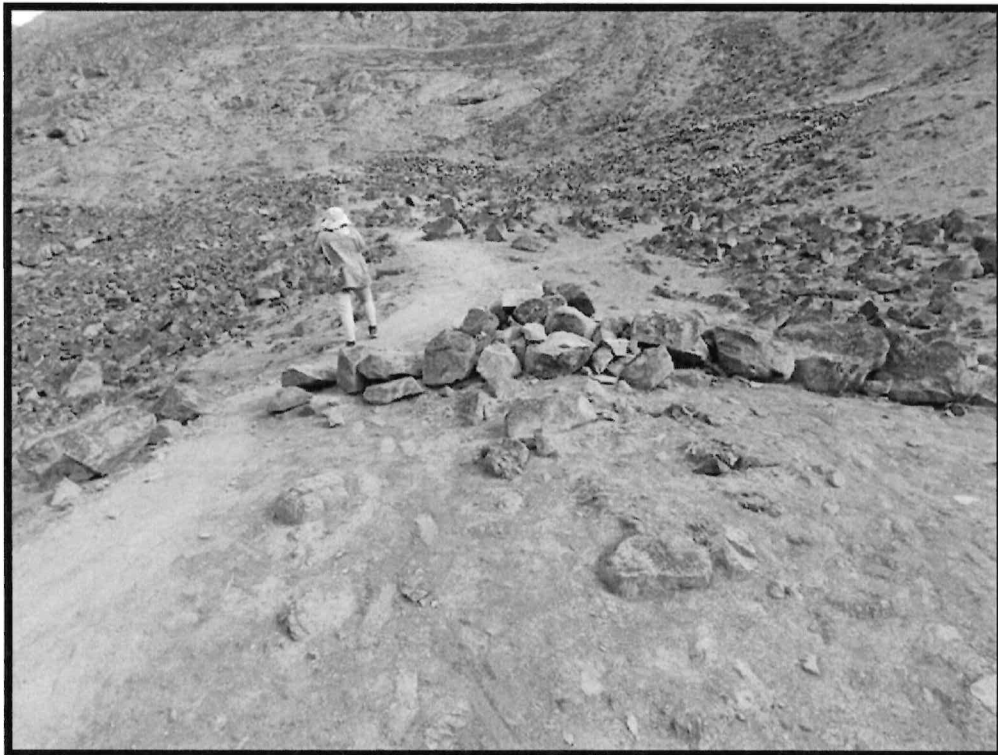
La presencia huellas de tránsito de bicicletas, es decir, ciclismos de aventura colindante al sitio arqueológico.

Imagen N ° 2: Sitio Arqueológico El Arenal. Vista panorámica de las huellas del tránsito de bicicleta.

MEDIDA	REFERENCIA
Señalización:	x Se sugiere colocar muros de señalización e hitos.

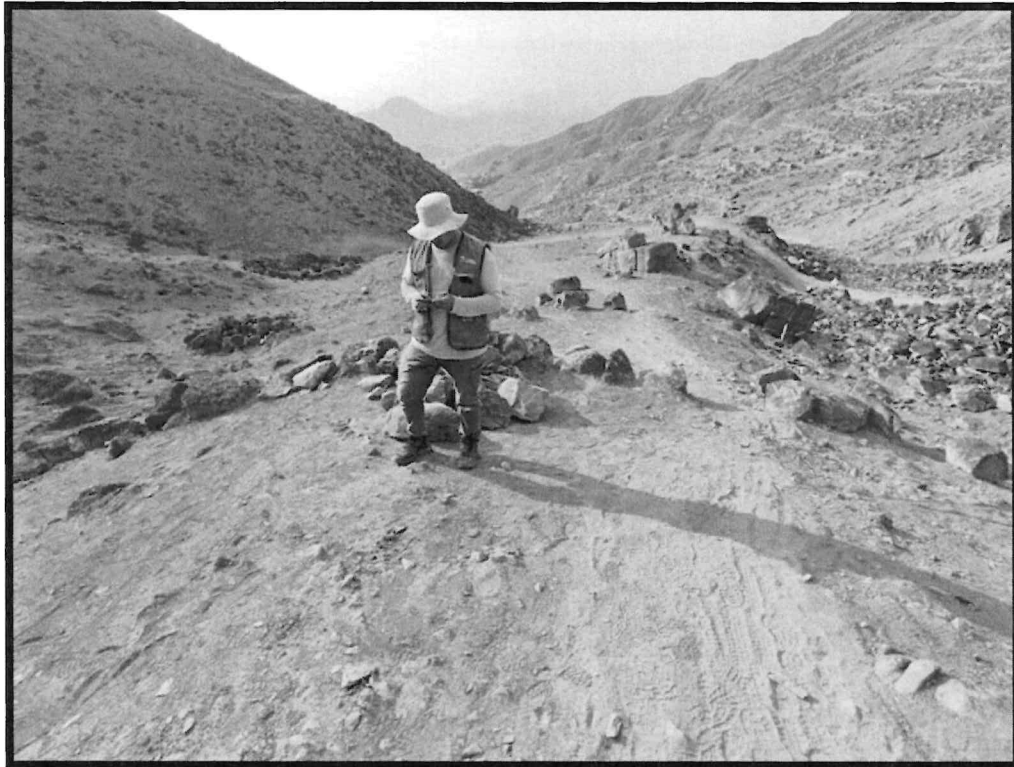
“Uso indebido del espacio donde practican el deporte de ciclismo de aventura se observan huellas del tránsito de bicicleta colindante a las estructuras del sitio arqueológico.”

Imagen N ° 3: Sitio Arqueológico El Arenal. Vista panorámica del uso indebido donde practican el deporte de ciclismo cerca a las estructuras, ubicadas al interior del sitio arqueológico.

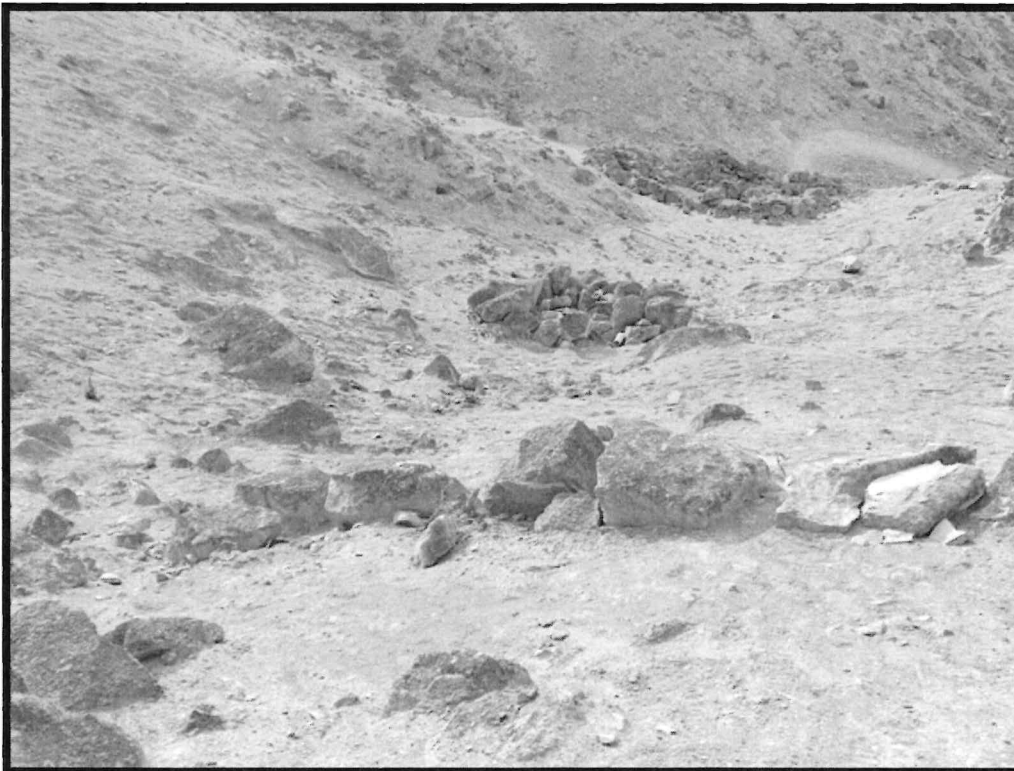
Alineamiento de muros orientados de norte a suroeste. El material constructivo es de piedra de cerro sin cantear, siendo afectado en el extremo noreste por un circuito de ciclismo. La extensión aproximada es de 8 metros.

Imagen N ° 4: Sitio Arqueológico El Arenal. Vista panorámica del alineamiento de muro orientado de noreste a suroeste.

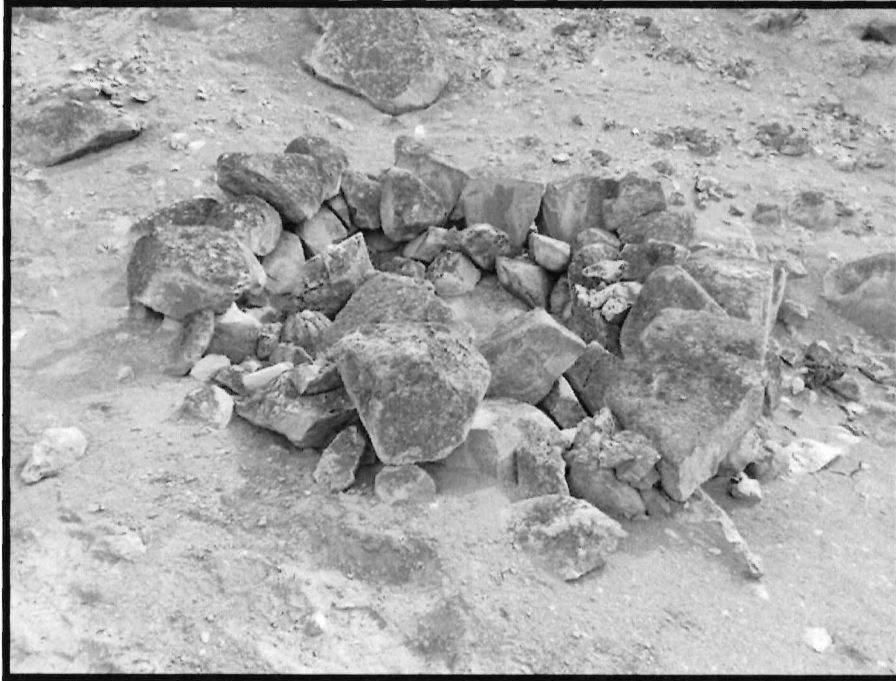
Estructura circular de 1.5 metros de diámetro aproximadamente, compuesto por un material constructivo de piedra de cerro sin cantear y sin argamasa, de 30 cm de alto aproximadamente.

Imagen N ° 5: Sitio Arqueológico El Arenal. Vista panorámica de la estructura circular de 1.5 m de diámetro.

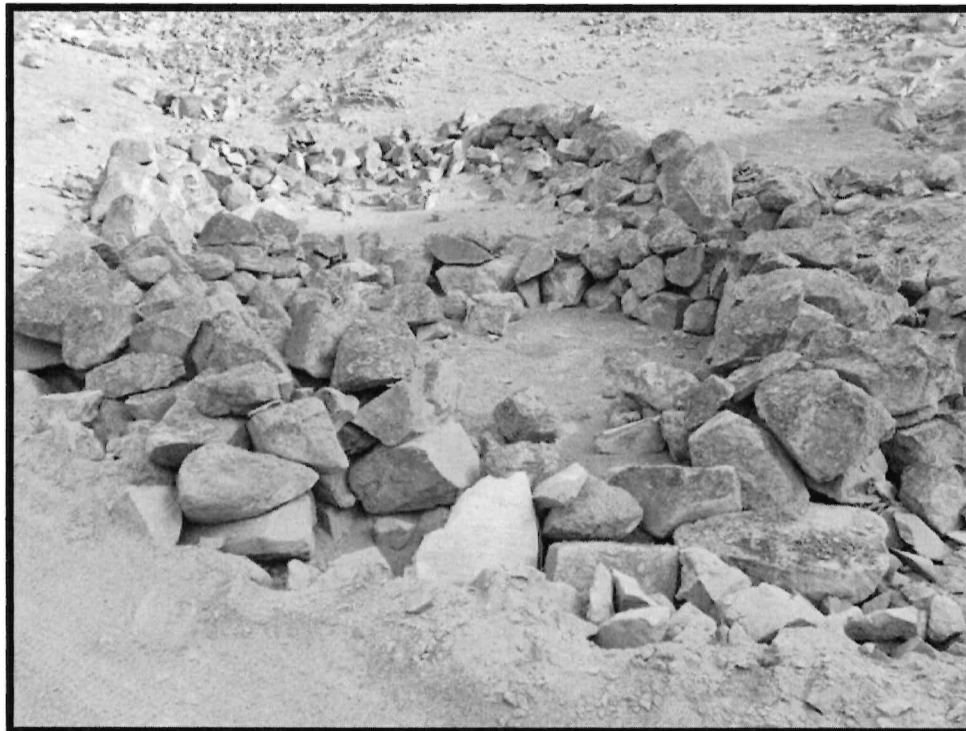
Se trata de dos estructuras adosadas. La primera es de forma cuadrangular de 5 metros por lado, aproximadamente. La segunda estructura es de forma circular de 3.5 metros de diámetro, aproximadamente. Ambas estructuras son de piedra de cerro sin cantear y sin argamasa. Estas estructuras se encuentran orientadas de sureste a noreste.

Imagen N ° 6: Sitio Arqueológico El Arenal. Vista panorámica de dos estructuras adosadas la primera de forma cuadrangular de 5 m de lado aprox. Y la segunda de forma circular de 3.5 m de diámetro aprox.

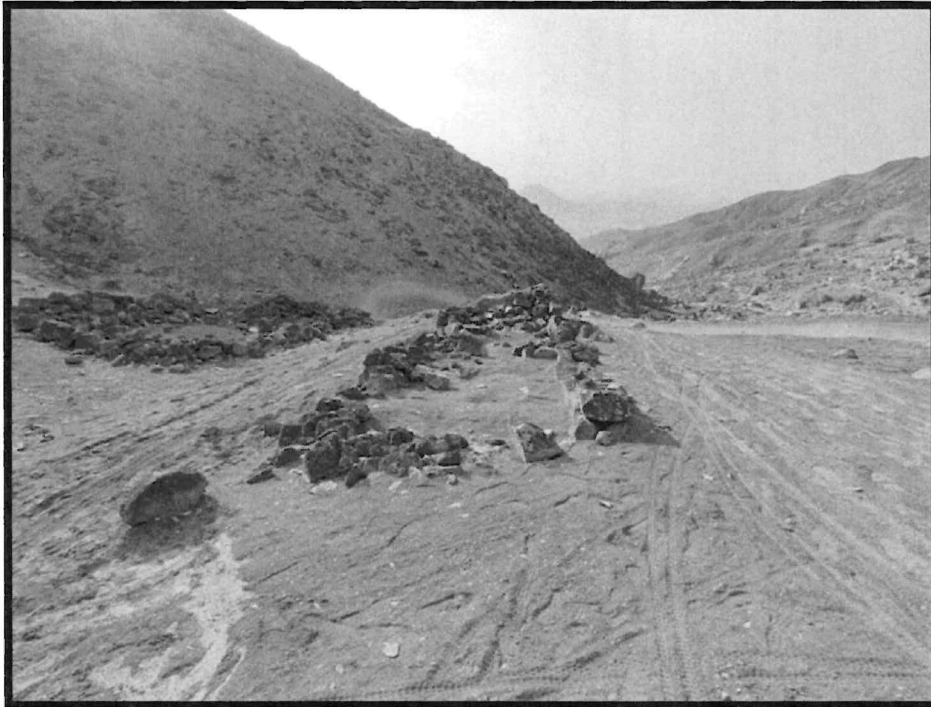
Estructura de forma trapezoidal, orientada de suroeste a noreste, en la base tiene una longitud aproximada de 3 metros. Presenta una división en la parte central, donde se ubica una pequeña plataforma elevada. El material constructivo también es de piedra de cerro sin cantear y sin argamasa. Su estado de conservación es malo.

Imagen N ° 7: Sitio Arqueológico El Arenal. Vista panorámica de una estructura de forma trapezoidal orientado de suroeste a noreste en la base tiene una longitud aprox. de 3m, además véase que cerca de la estructura practican ciclismo donde se observan las huellas de bicicletas.

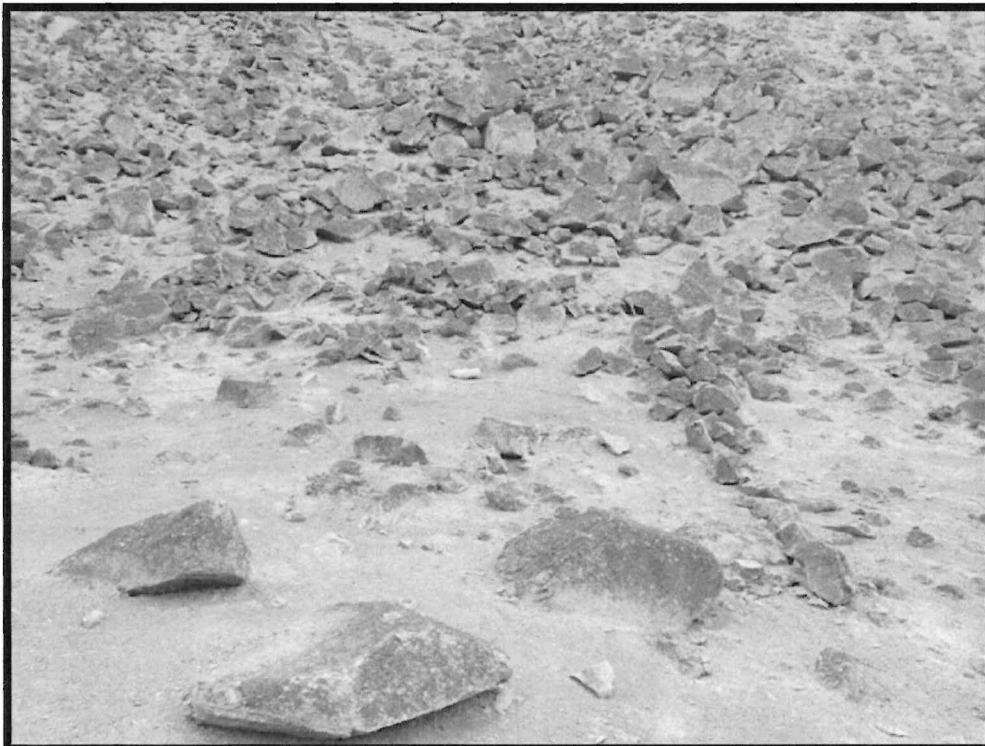
Es una estructura de forma trapezoidal, en mal estado de conservación. Se puede apreciar los alineamientos de muros y lo que parece una división interna. El material constructivo es igual a las construcciones identificadas, es decir, el material constructivo es de piedra de cerro sin cantear y sin argamasa.

Imagen N ° 8: Sitio Arqueológico El Arenal. Vista panorámica de una estructura de forma trapezoidal en mal estado de conservación se puede apreciar los alineamientos de los muros.
