RESOLUCION DIRECTORAL N° 000010-2024-DGPA-VMPCIC/MC

Asunto : Solicito Determinación de Protección Provisional del Sitio
Arqueológico de Apu Timani distrito de Kaquiabamba - provincia
de Andahuaylas- región Apurímac.

INFORME N° 000009-2024-DSFL-DGPA-VMPCIC-NGC/MC

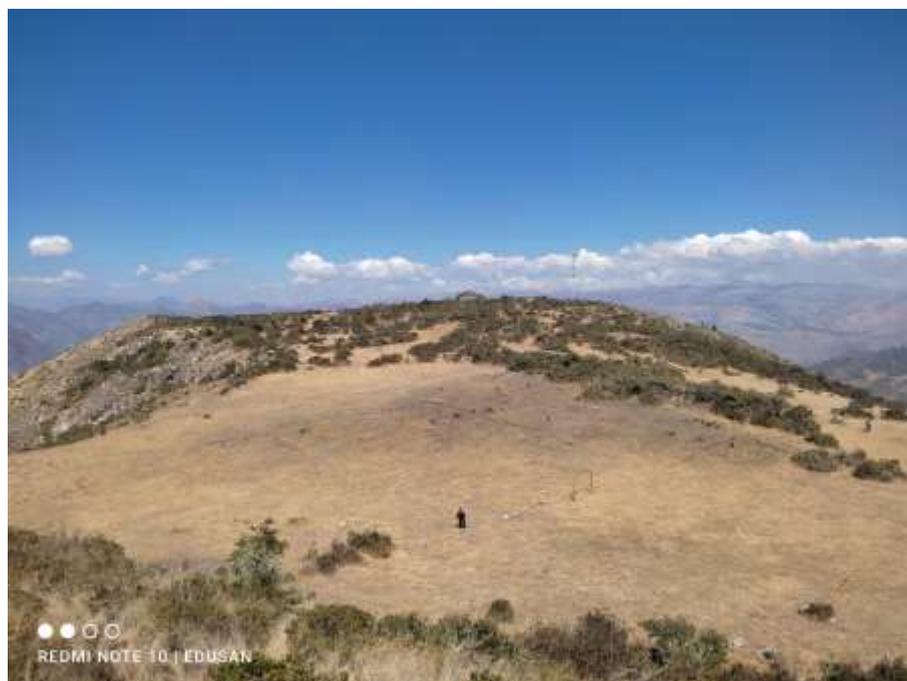
Foto N° 002. Vista panorámica de la explanada o área ceremonial del sitio Arqueológico de Apu timani.

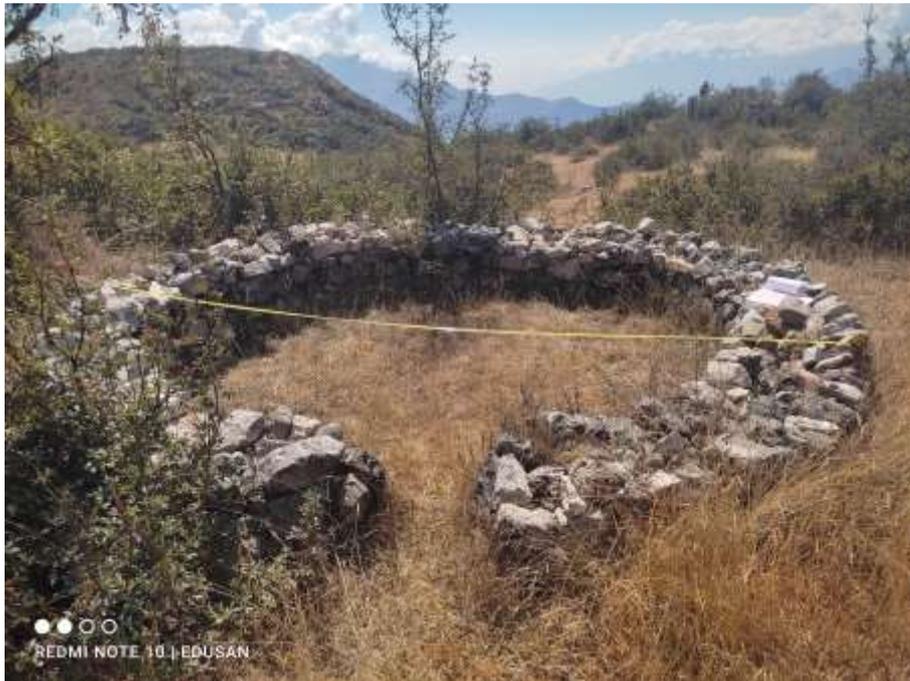
Foto N° 003. Vista en detalle de las estructuras circulares de habitaciones construida Con la técnica del pircado sin ningún tipo de argamasa.

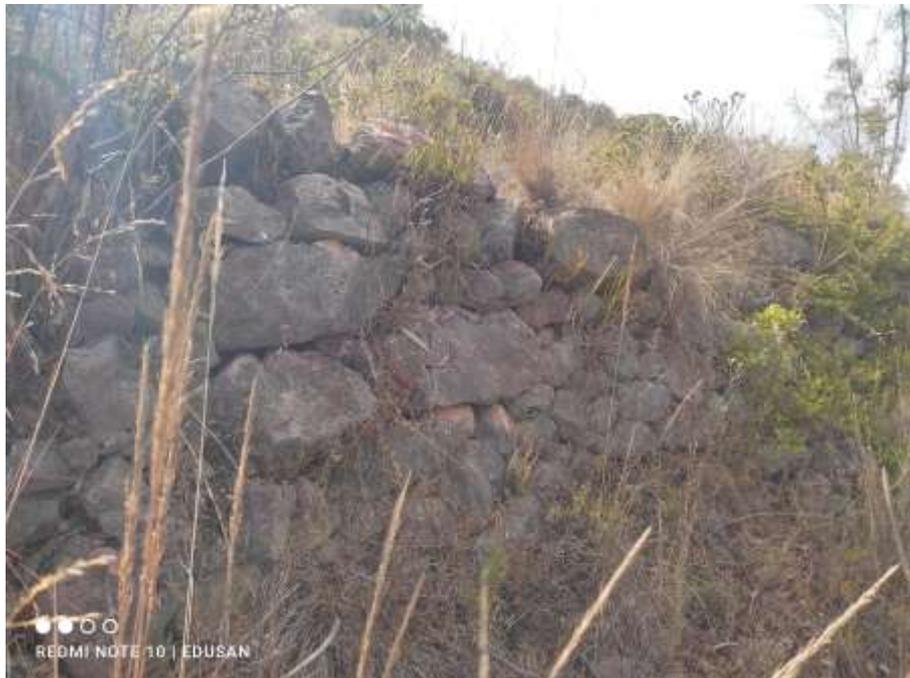
Foto N°004. Vista en detalle de la terraza a manera de un andén que sirve como Soporte de las estructuras y control de la tierra, está construida con piedras Canteadas se ubica en el sector 05.

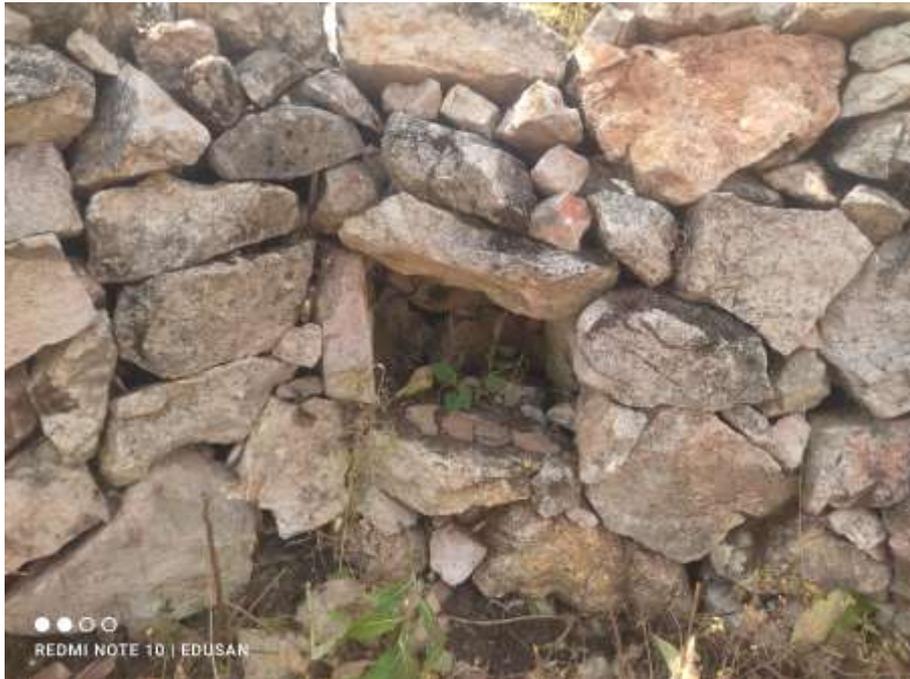
Foto N°005. Vista en detalle de las hornacinas halladas dentro de las estructuras Circulares hechas con piedras canteadas.

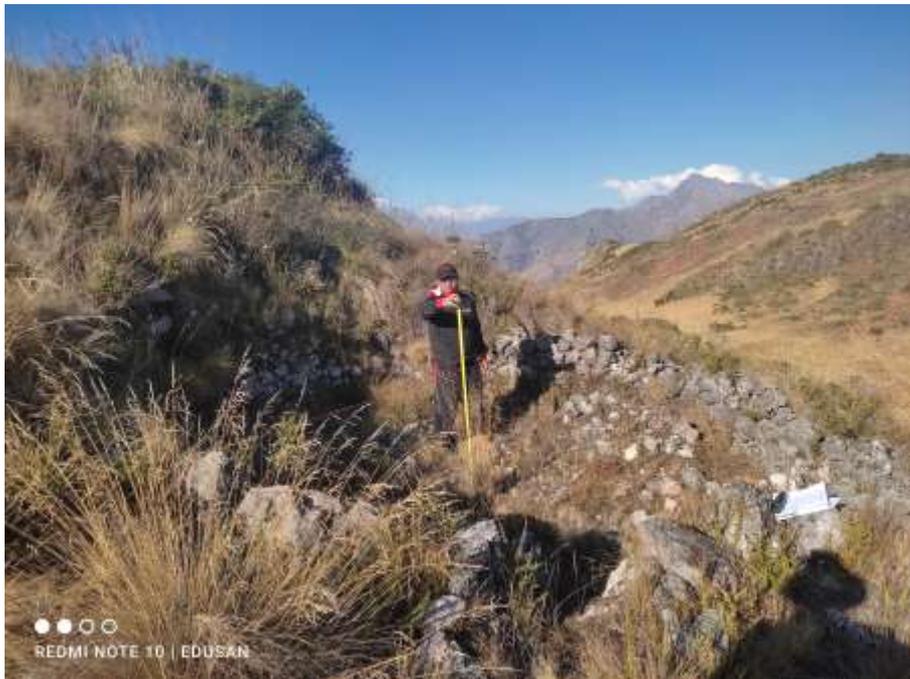
Foto N°006. Vista en detalle del sector 05 de las estructuras adosadas a la roca natural a una terraza estas estructuras si presentan un relleno de tierra en la unión de las Piedras.

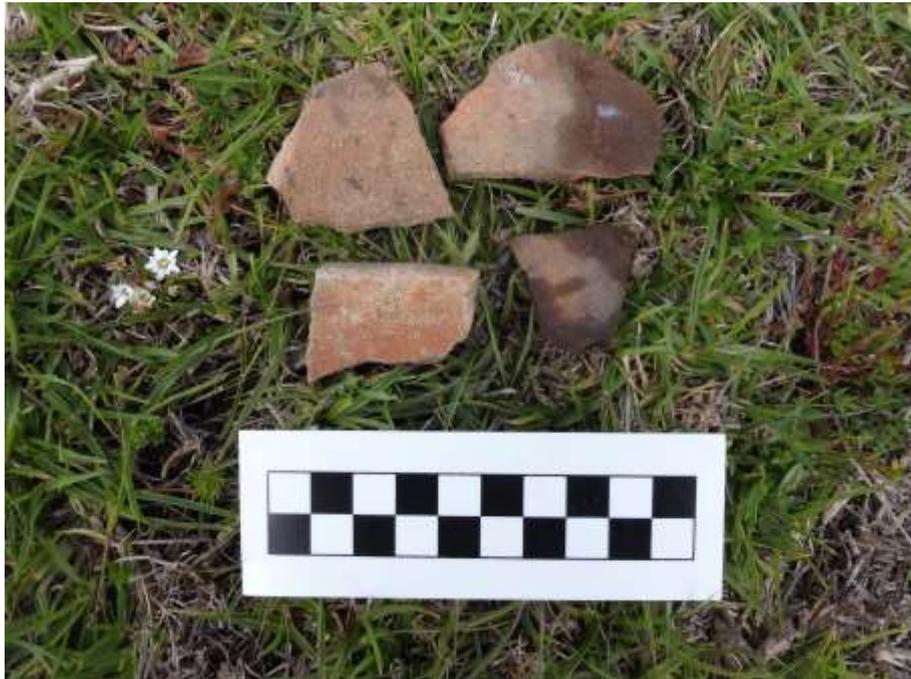
Foto N°007. En la superficie del sitio se observan fragmentos de cerámica doméstica principalmente, los cuales están dispersos, se observa fragmentos de bordes, cuerpos, asas y bases, incluso hay huellas de uso doméstico (quemaduras), por la tipología podemos indicar que pertenecen a la época, Huari, Chanka e Inka, sin descartar ocupaciones tempranas. Aun no podemos definir su periodo de auge anqué investigadores plantea ocupación Huari y reocupada por los Chankas (continuidad a la caída Huari).

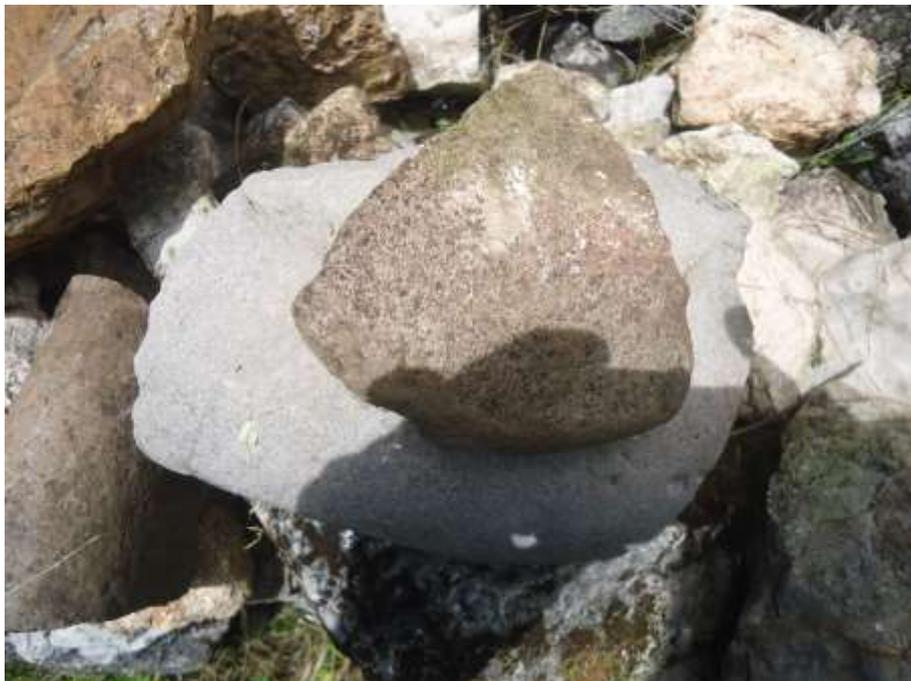
Foto N°008. En las inmediaciones y superficie de los sectores habitacionales se visibiliza material lítico dispersos, tales como banos de batán, batanes y

morteros, los cuales también nos indican la función de este sitio como área doméstica u ocupación.

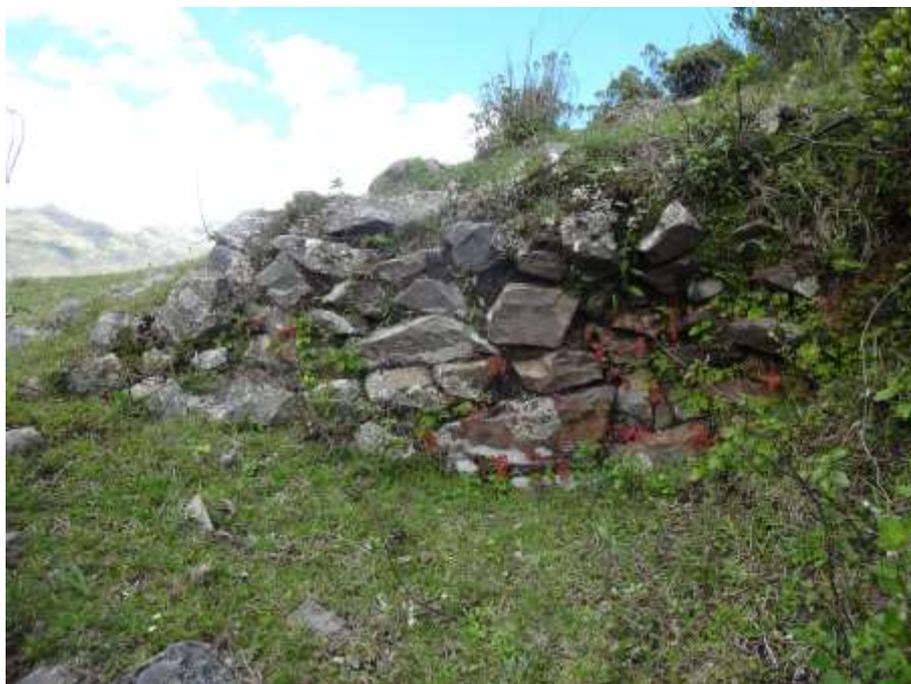
Foto N°009. Muros de andenes, el cual está presente en sectores de la ladera del cerro, construida a base de muro de piedras de campo, algunos canteados para dar forma y se acondicione al muro. El cual también cumple la función de plataforma de contención siguiendo la pendiente del sitio.

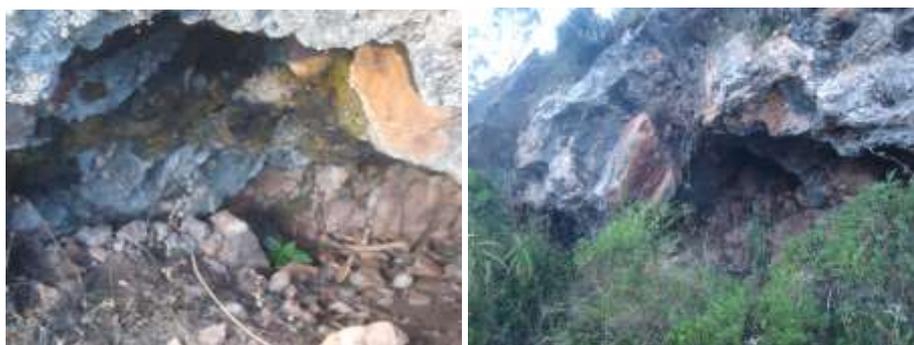
Foto N°010. Estructura funeraria, detalles de su construcción aprovecharon la pendiente del acantilado. que forma un abrigo rocoso poco profundo, Están hechas con piedras de campo y unidas con barro, de 2.0 m de diámetro y 0.80 m de alto por 0.60 m. de ancho, la pared externa e interna se inclinan ligeramente hacia el interior. El aparejo es simple ya que las piedras están colocadas en caras planas, sin ningún tipo de enlucido, no se pudo ubicar el acceso.
