## RESOLUCION DIRECTORAL N° 000012-2024-DGPA-VMPCIC/MC

**Asunto :** INFORME TÉCNICO DE VIABILIDAD DE LA DETERMINACIÓN  
DE LA PROTECCIÓN PROVISIONAL DEL BIEN INMUEBLE  
PREHISPÁNICO SITIO ARQUEOLÓGICO HUACA SAN PABLO  
- SECTORES A Y B.

**Asunto :** INFORME TÉCNICO DE VIABILIDAD DE LA  
DETERMINACIÓN DE LA PROTECCIÓN PROVISIONAL  
DEL BIEN INMUEBLE PREHISPÁNICO SITIO  
ARQUEOLÓGICO HUACA SAN PABLO - SECTORES A Y  
B.

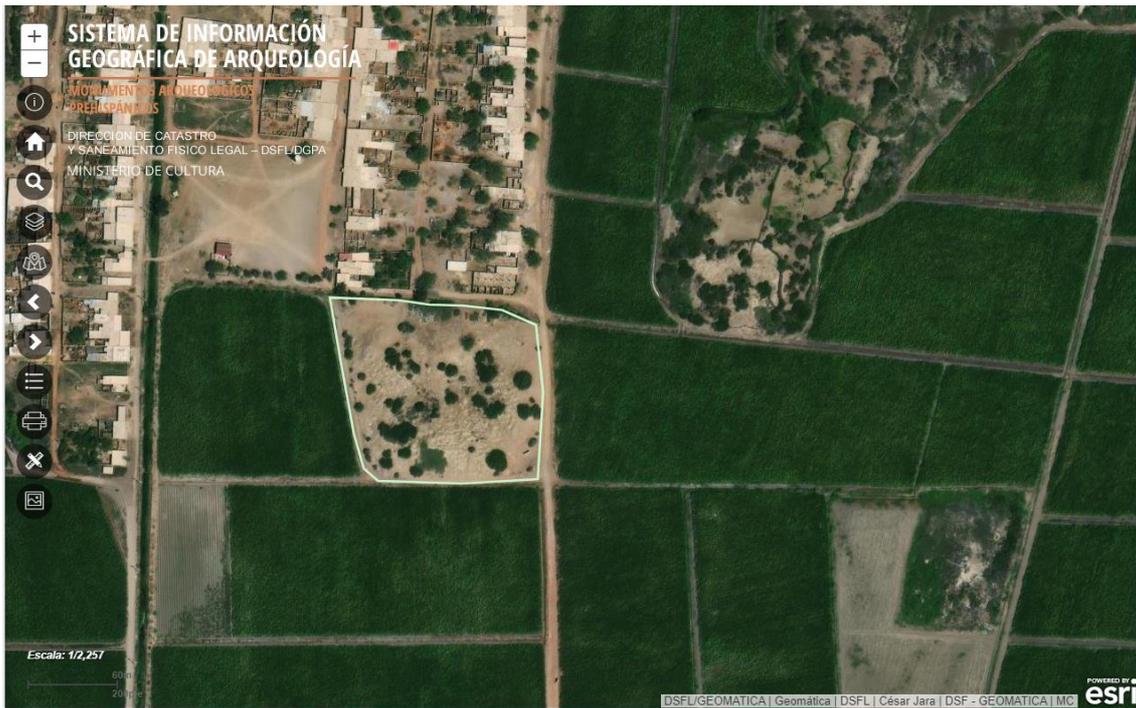
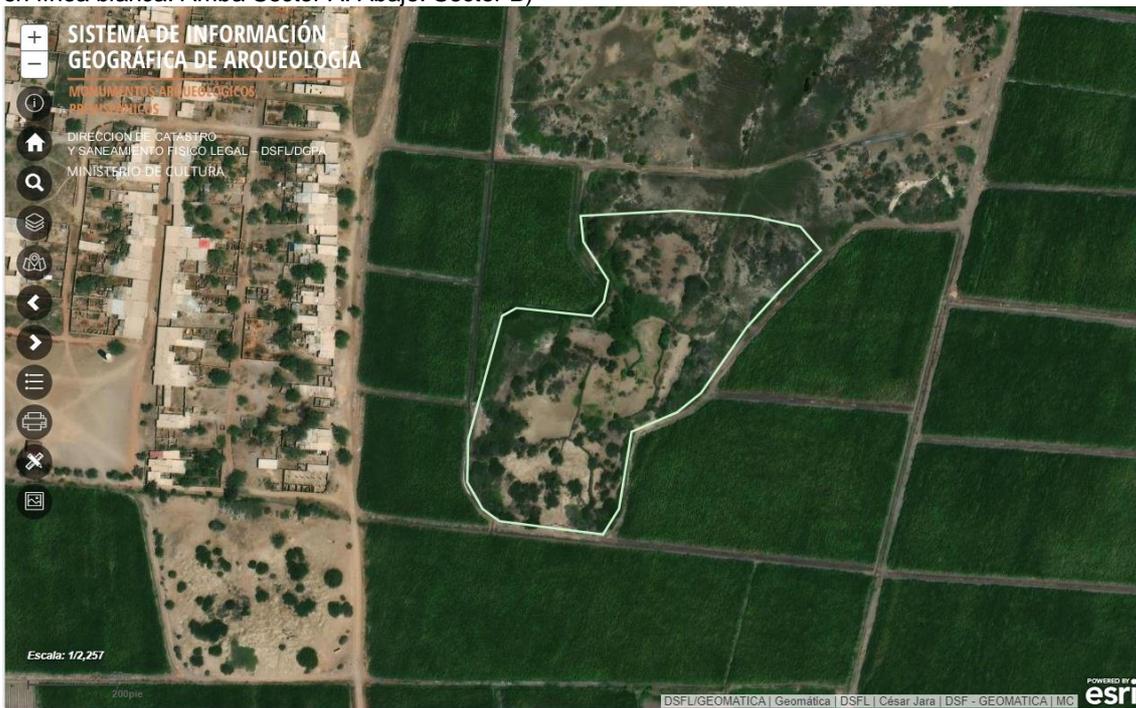
Imágenes de satélite del SIGDA mostrando los ámbitos solicitados para protección provisional (Polígonos en línea blanca. Arriba Sector A. Abajo: Sector B)

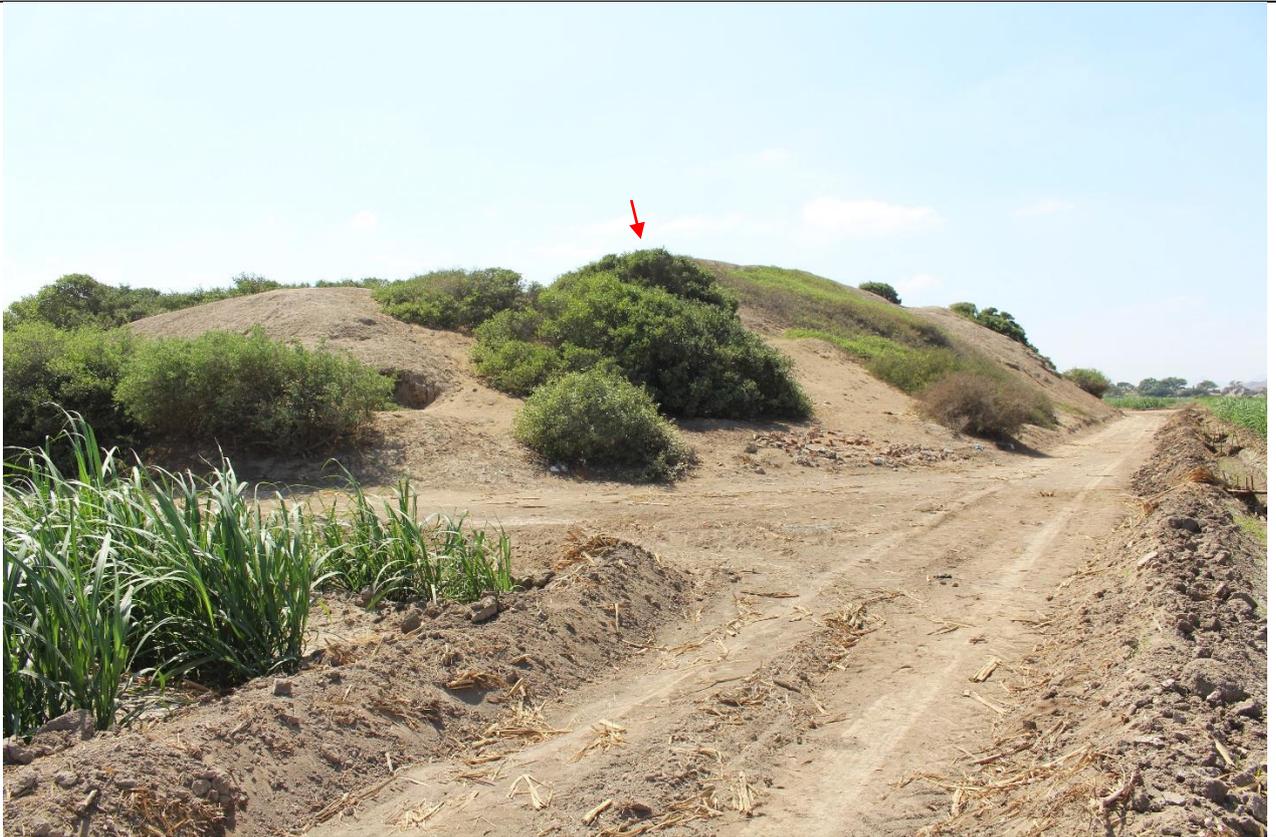
**Imagen 03:** Vista oeste-este del lado sur del montículo principal de Huaca San Pablo - Sector A.

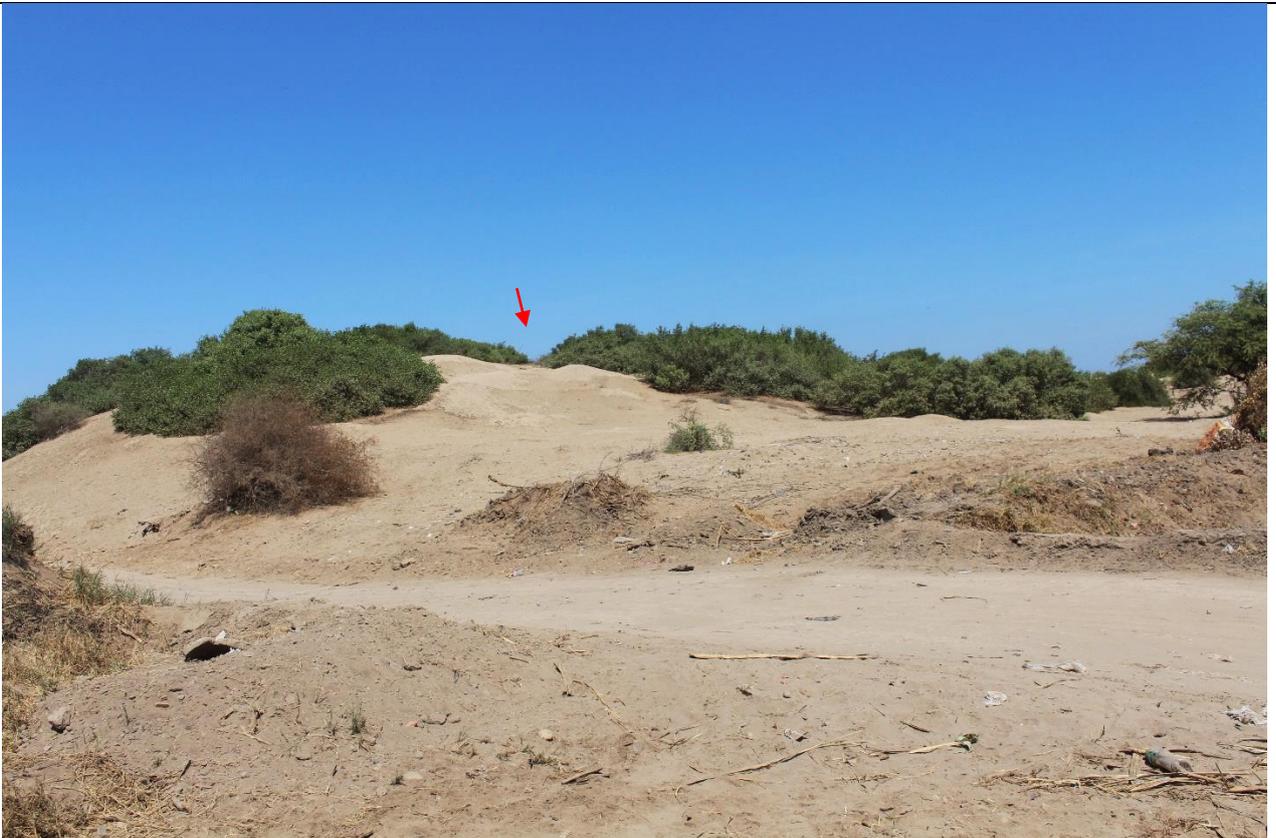
**Imagen 04:** Vista noreste-suroeste del montículo principal de Huaca San Pablo - Sector A.

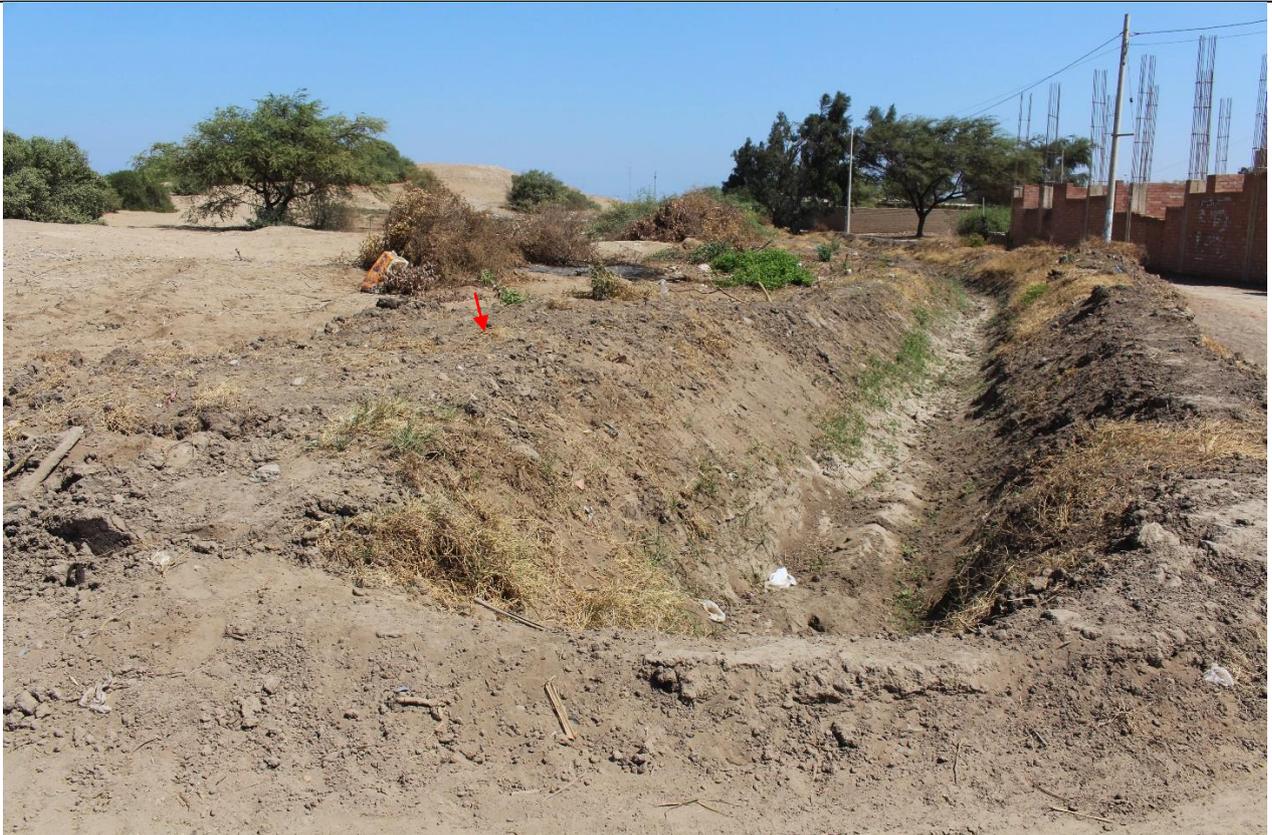
*Sector A: Por el lado norte, a traviesa un canal de irrigación, en un tramo de 130.00 metros aproximadamente, los usuarios de este canal cada vez que realizan el mantenimiento del mismo, lo ejecutan con maquinaria pesada (excavadora) y el desmonte es arrojado en la margen sur del canal directamente en la cima del sitio arqueológico, alterando la estratigrafía cultural en una franja de alrededor de 3.00 paralelamente al tramo del canal que cruza por el lado norte del sector (Ver imágenes).*

**Imagen 05:** Vista del extremo este del canal de irrigación, señalando la zona afectada del sitio arqueológico Huaca San Pablo – Sector A.

MEDIDA		REFERENCIA
Paralización y/o cese de la afectación:	x	Patrullajes inopinados al sitio arqueológico y comunicación con la Comisaría de la Policía Nacional del Perú del distrito de Pomalca para frenar este tipo de actos.
Desmontaje:	x	Toda infraestructura ajena al sitio arqueológico.
Incautación:	x	Maquinaria, equipos y otros enseres que se encuentren dentro del sitio arqueológico.
Señalización:	x	Colocar hitos y paneles informativos sobre su intangibilidad..
Retiro de estructuras temporales, maquinaria, elementos y/o accesorios:	x	Chozas, cercos y otros enseres relacionados.

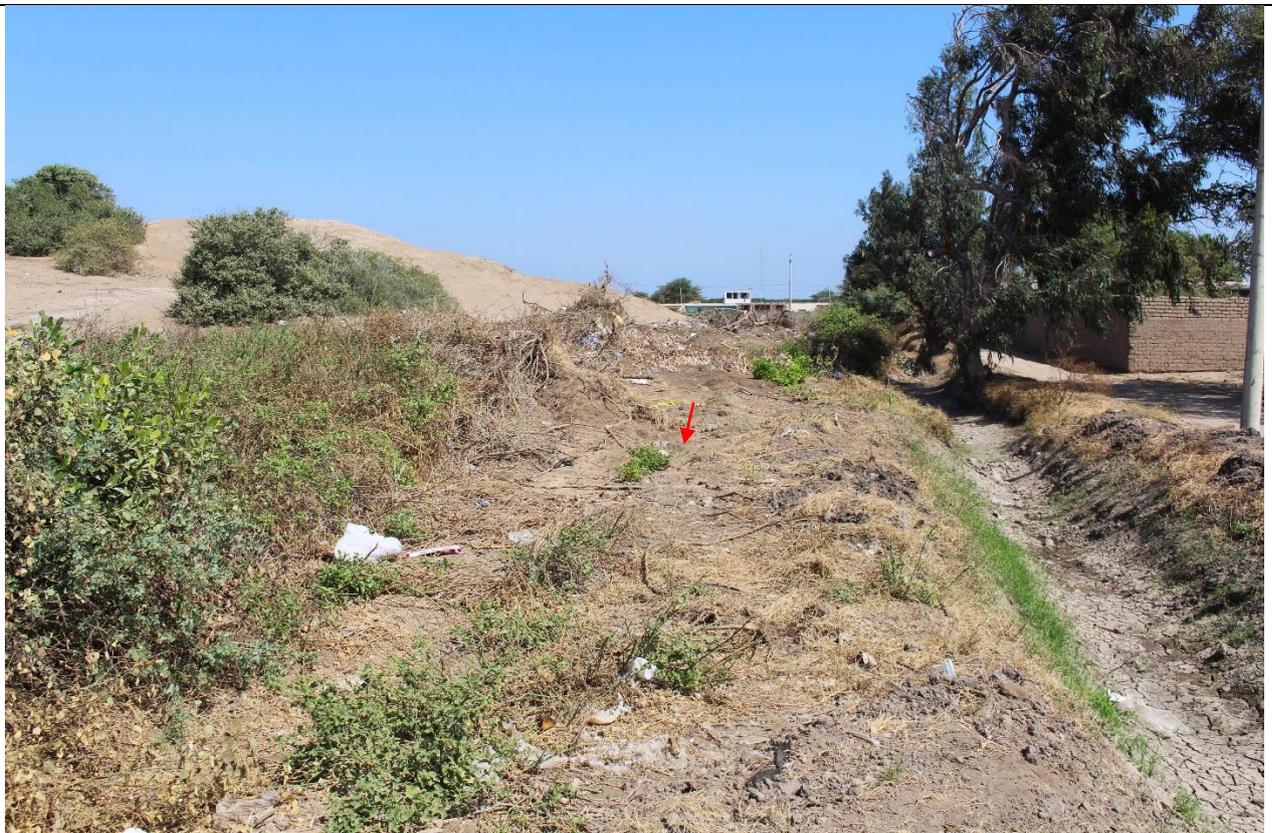
**Imagen 06:** Vista este-oeste desde la parte céntrica del tramo del canal de irrigación, señalando la zona afectada del sitio arqueológico Huaca San Pablo – Sector A.

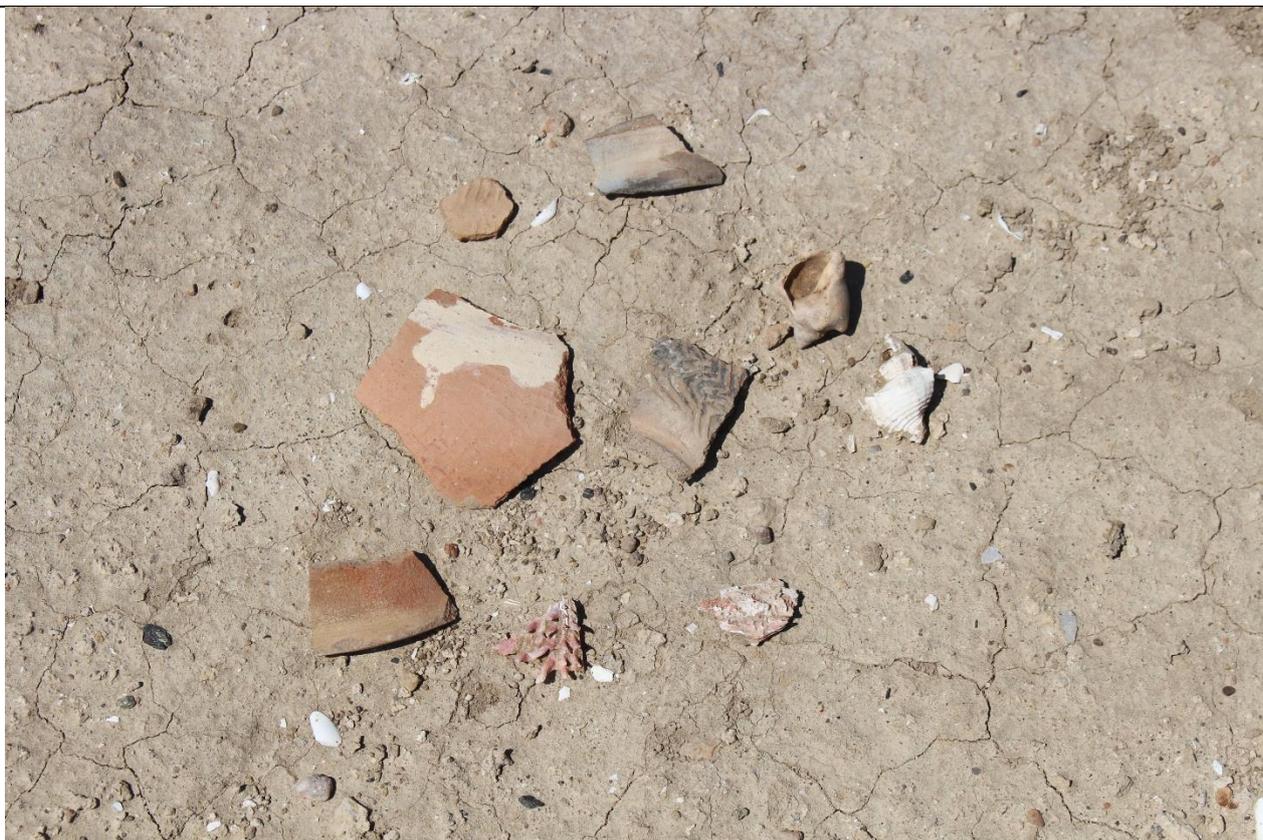
**Imagen 07:** Materiales arqueológicos registrados a nivel de superficie: fragmentos de cerámica y restos malacológicos.

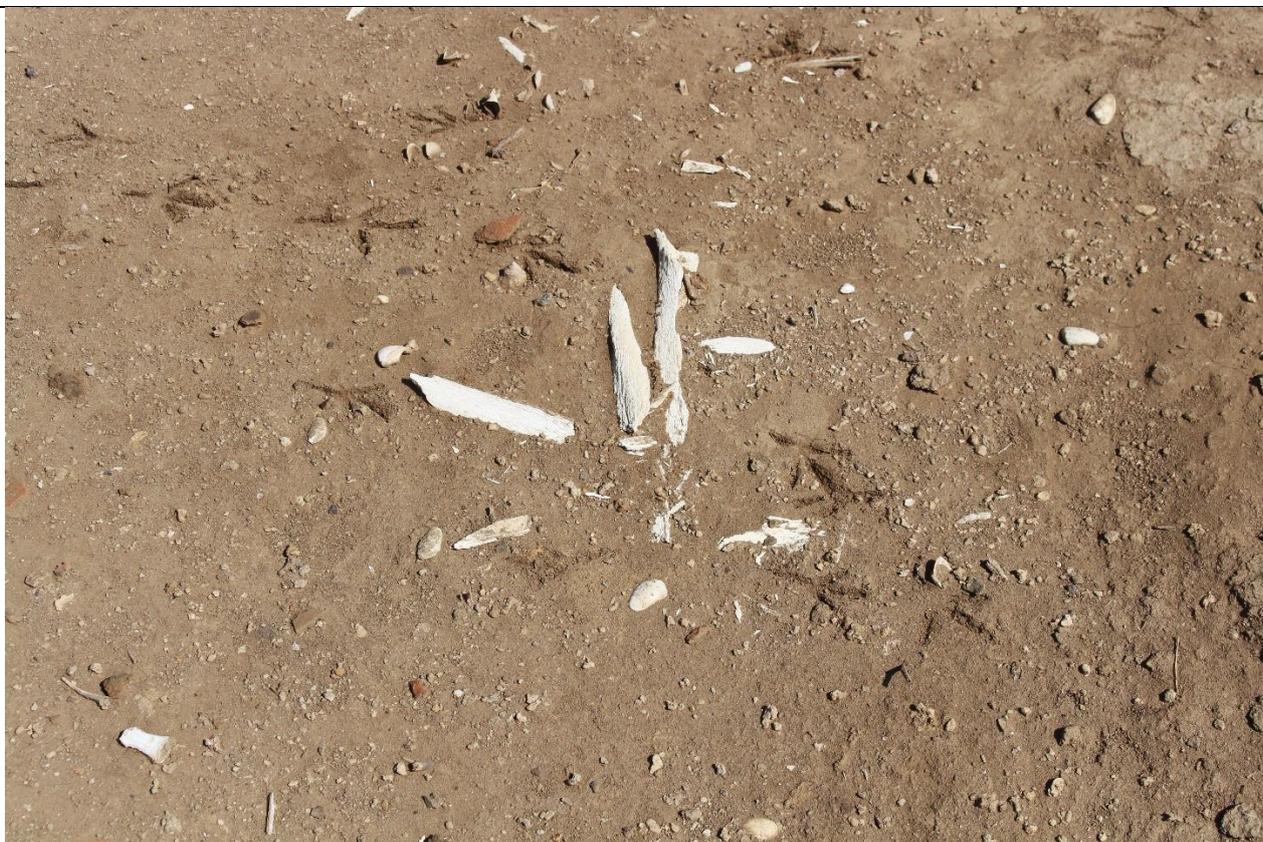
**Imagen 08:** Restos óseos humanos registrados a nivel de superficie.

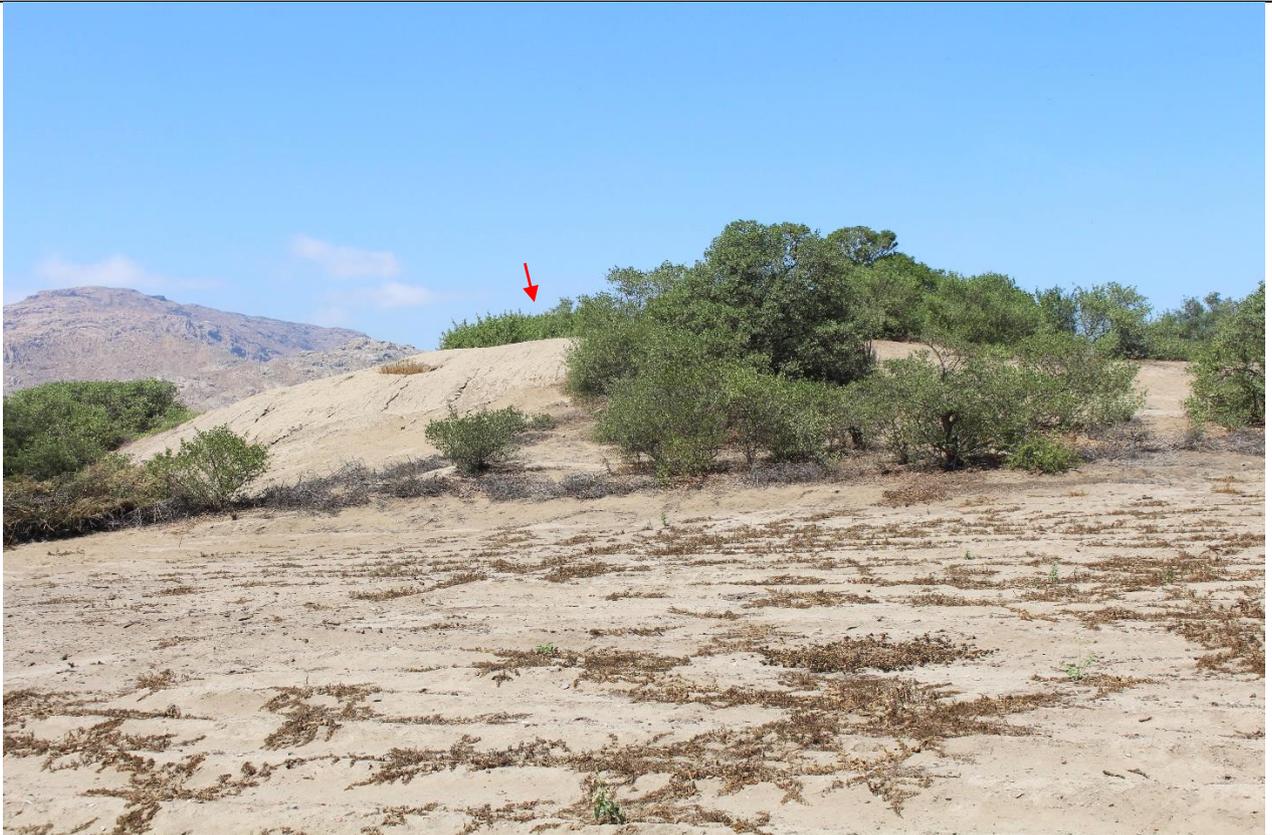
*Sector B: Es afectado por actividades antrópicas como el desbroce por roza de matorrales de bichayo y otras especies de vegetales de la zona que terceras personas realizan con el fin de establecer pequeñas sementeras de maíz, alfalfa, y algunas plantas aromáticas; esta actividad, afecta al 30% de la parte central del sector (Ver imágenes).*

**Imagen 09:** Vista norte-sur del montículo principal de Huaca San Pablo - Sector B, señalizando la zona afectada.

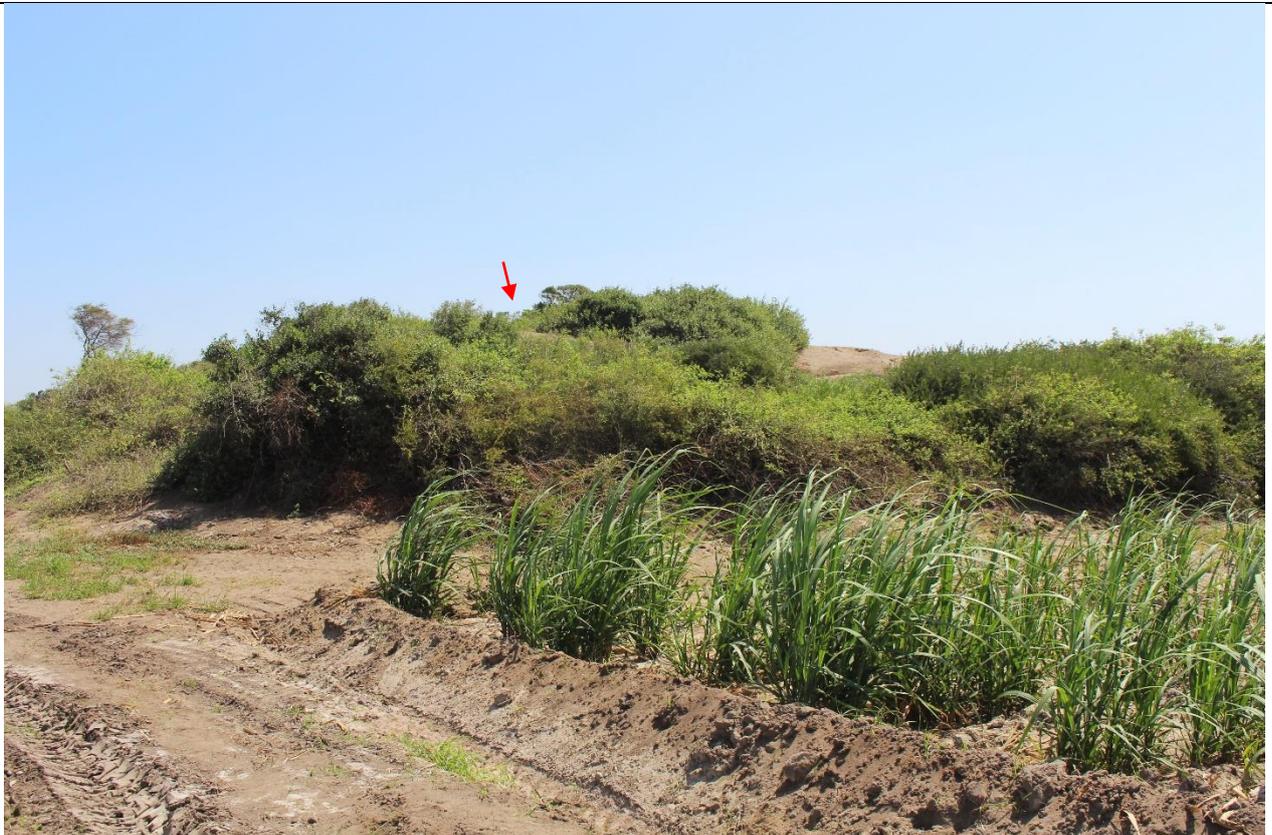
**Imagen 10:** Vista sureste-noroeste del montículo principal de Huaca San Pablo - Sector B.

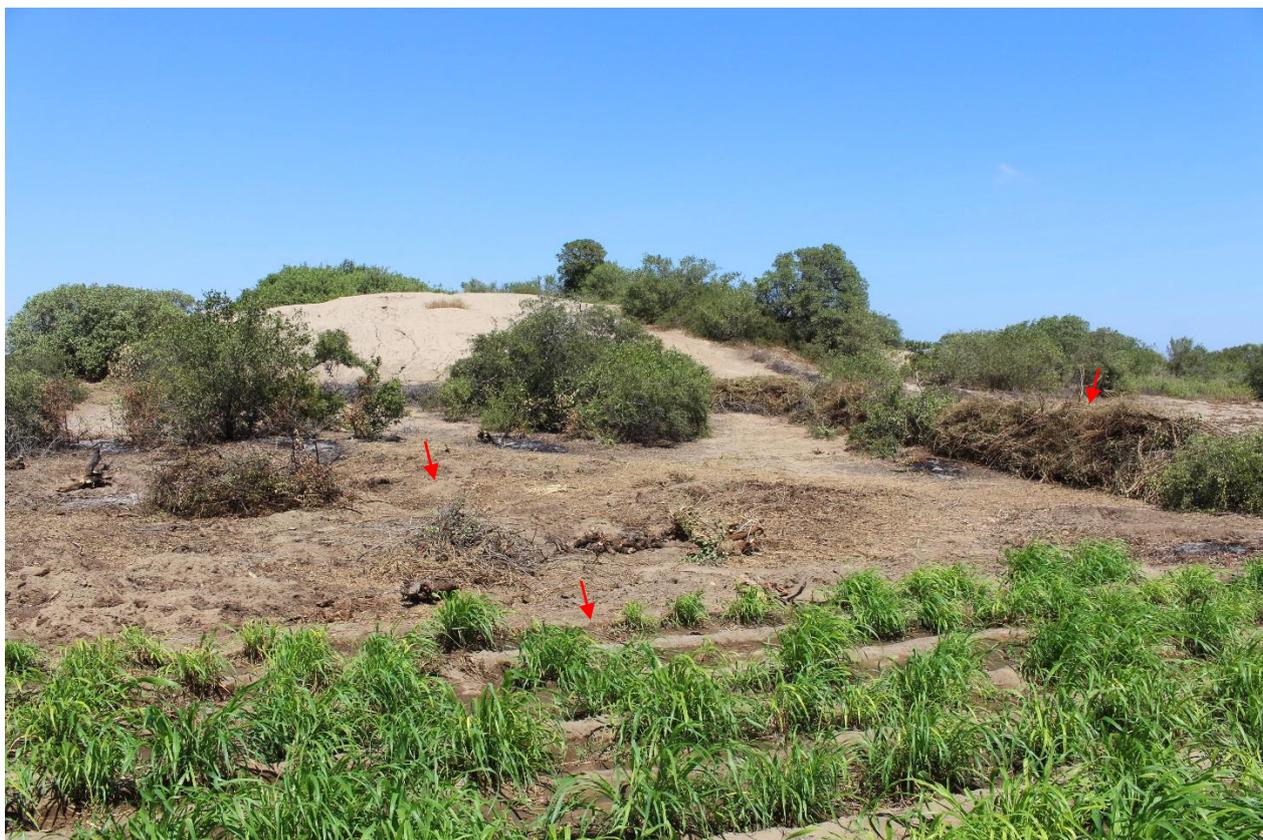
**Imagen 11:** Vista del montículo principal del Sector B, señalando al norte del mismo, pilas de matorrales desbrozados por roza y cultivo de forraje.

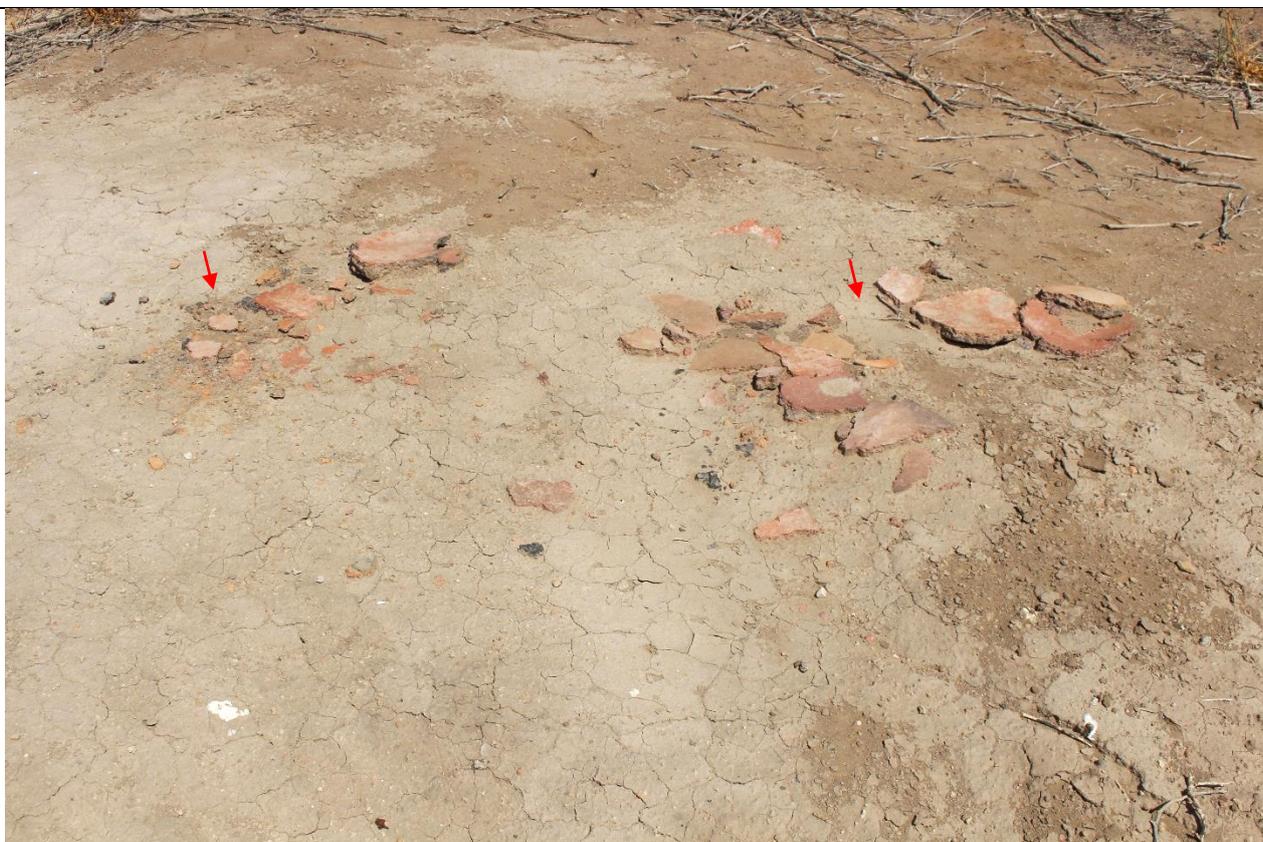
**Imagen 12:** Fragmentos de cerámica registrados en el Sector B.
