RESOLUCION DIRECTORAL N° 000025-2024-DGPA-VMPCIC/MC

Asunto : PROPUESTA DE PROTECCIÓN PROVISIONAL DEL BIEN
INMUEBLE PREHISPÁNICO EL ALGARROBAL DE CHOCUPE,
UBICADO EN EL DISTRITO DE TUMAN, PROVINCIA DE
CHICLAYO, DEPARTAMENTO DE LAMBAYEQUE.

INFORME N° 000025-2024-DSFL-DGPA-VMPCIC-HAH/MC

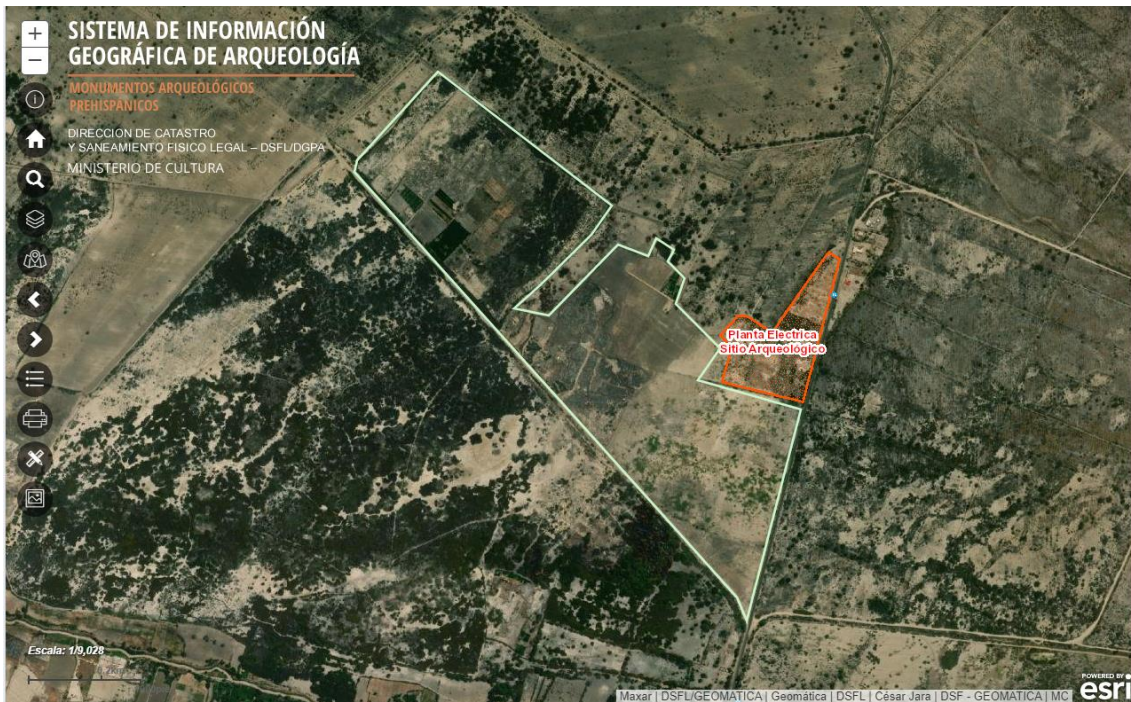
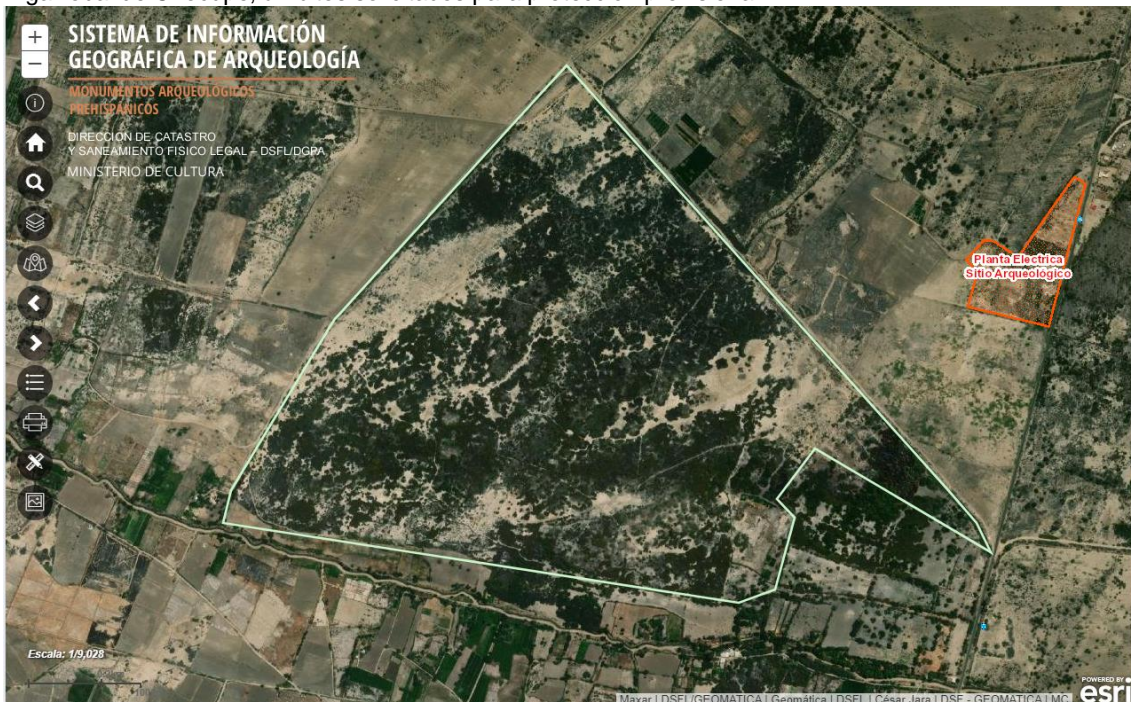
Imágenes de satélite del SIGDA mostrando los sectores A (arriba) y B (abajo) del Sitio arqueológico El Algarrobal de Chocupe, ámbitos solicitados para protección provisional.

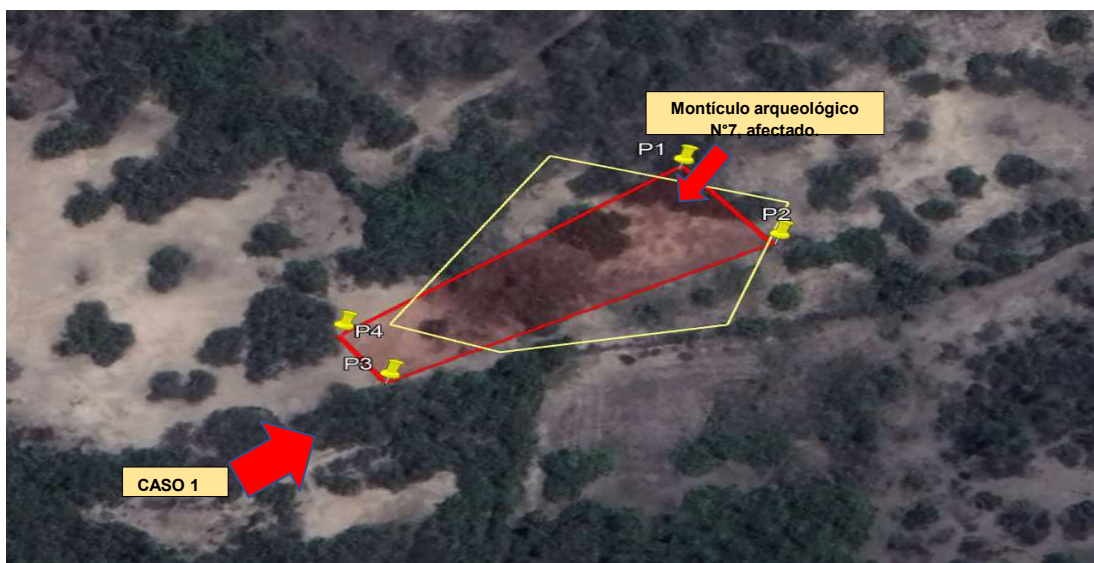
Se ha observado cinco agentes antrópicos alarmantes:
CASO 1: La obra privada NO autorizada, de REMOCIÓN CON MAQUINARIA PESADA y CONSTRUCCIÓN PRIVADA de una trocha carrozable, indica labores de excavación y remoción de suelos en la parte sur del sitio, encontrándose en superficie restos de cerámica y montículos nivelados. La afectación se ubica en el interior del sitio arqueológico El Algarrobal de Chocupe. Se ha definido el área afectada en base a las siguientes coordenadas referenciales de ubicación WGS84: 642596.00 E / 9257143.00.
CASO 2: La obra privada NO autorizada de REMOCIÓN CON MAQUINARIA PESADA y habilitación de un área de cultivo indica labores de excavación y remoción de suelos en la parte suroeste del sitio. La afectación se ubica en el interior del sitio arqueológico El Algarrobal de Chocupe Sector B, en su límite suroeste. Se ha definido el área afectada en base a las siguientes coordenadas referenciales de ubicación WGS84: 641748.00 E / 9257174.00 N.

Figura 3: Ubicación del polígono del área en donde se realizó la remoción con maquinaria pesada, indicado por líneas rojas (fechas: 16-09-22 y 05-10-22). En líneas amarillas, el montículo afectado. CASO 1

MEDIDA		REFERENCIA
Paralización y/o cese de la afectación:	X	Comunicación a los responsables de las afectaciones para evitar que sigan trabajando en la zona.
Señalización	X	Colocar hitos y paneles informativos sobre su intangibilidad.

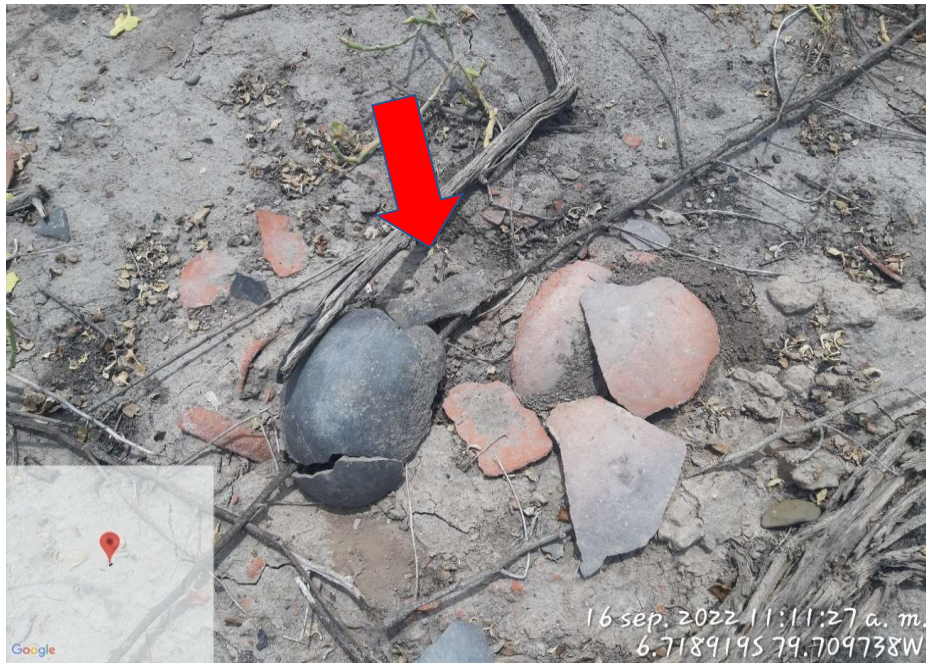
Figura 5: Evidencias de fragmentos de vasijas. Indicada por la flecha roja (fechas: 16-09-22 y 05-10-22).

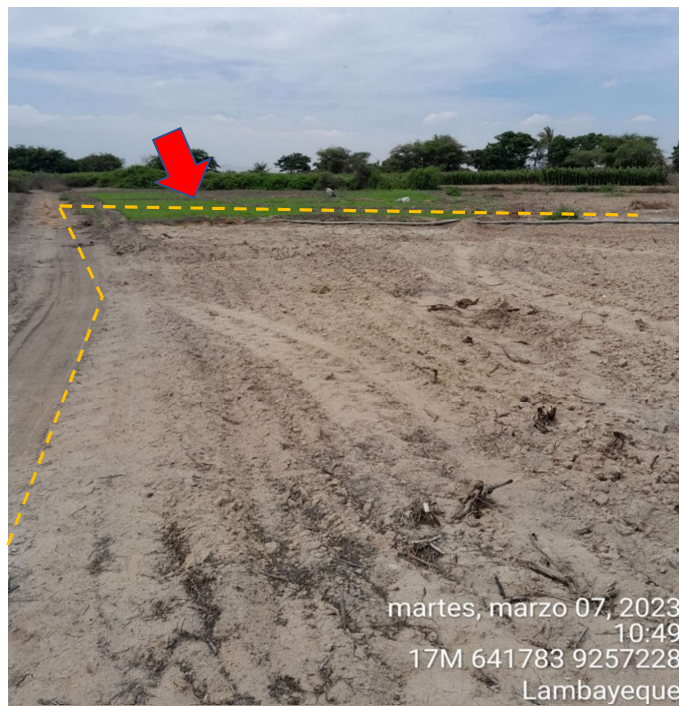
Figura 7. Vista general de la habilitación de un área de cultivo en líneas punteadas amarillas (fecha: 07-03-2023). **Caso 2**

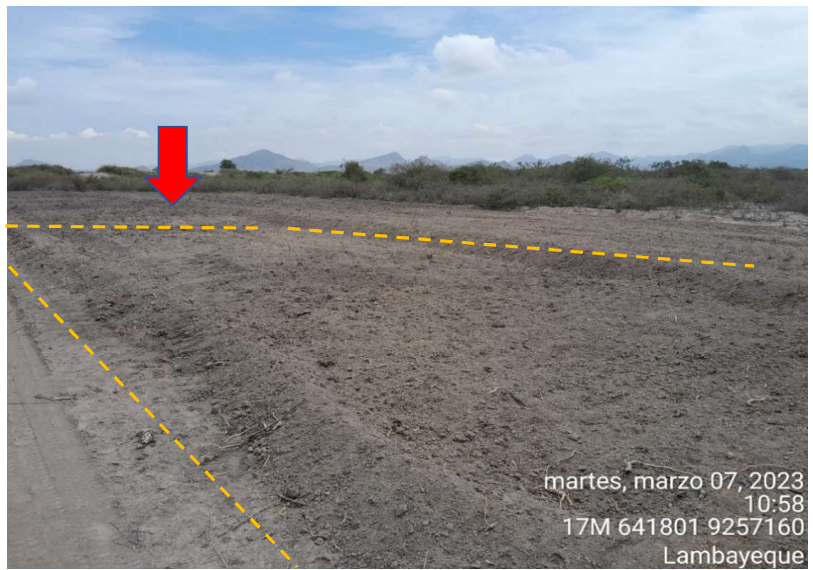
CASO 3: La obra privada NO autorizada de REMOCIÓN CON MAQUINARIA PESADA y habilitación de un área de cultivo indica labores de

excavación y remoción de suelos en la parte suroeste del sitio. La afectación se ubica en el interior del sitio arqueológico El Algarrobal de Chocupe Sector B, en su límite suroeste. Se ha definido el área afectada en base a las siguientes coordenadas referenciales de ubicación WGS84: 641812.00 E / 9257208.00 N.
--	--	--	--	--	---

Figura 9. Vista general de la habilitación de un área de cultivo en líneas punteadas amarillas (Fecha: 07-03-2023). **Caso 3** señalado por la flecha roja.
