RESOLUCION DIRECTORAL N° 000028-2024-DGPA-VMPCIC/MC

Asunto : DETERMINACION DE LA PROTECCION PROVISIONAL DEL
PAISAJE ARQUEOLOGICO DEL CAMINO PREHISPANICO
TRAMO COMUNIDAD CAMPESINA SAN CRISTOBAL
SECTOR 2 (SACCRACANCHA), PROVINCIA Y
DEPARTAMENTO DE HUANCVELICA.

INFORME N° 000022-2024-DSFL-DGPA-VMPCIC-LMS/MC

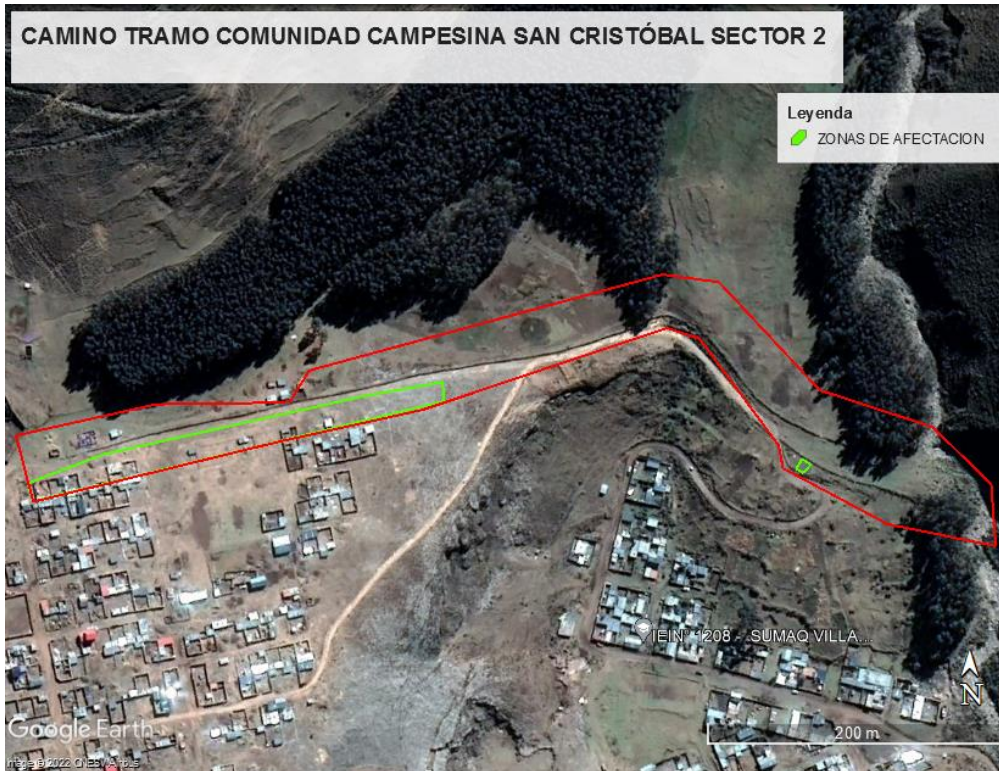
Imagen 1. Vista satelital general a través de Google Earth del polígono propuesto del Camino Prehispánico Tramo Comunidad Campesina San Cristóbal Sector 2, al interior se observan, en el lado este y oeste, las áreas de afectación.

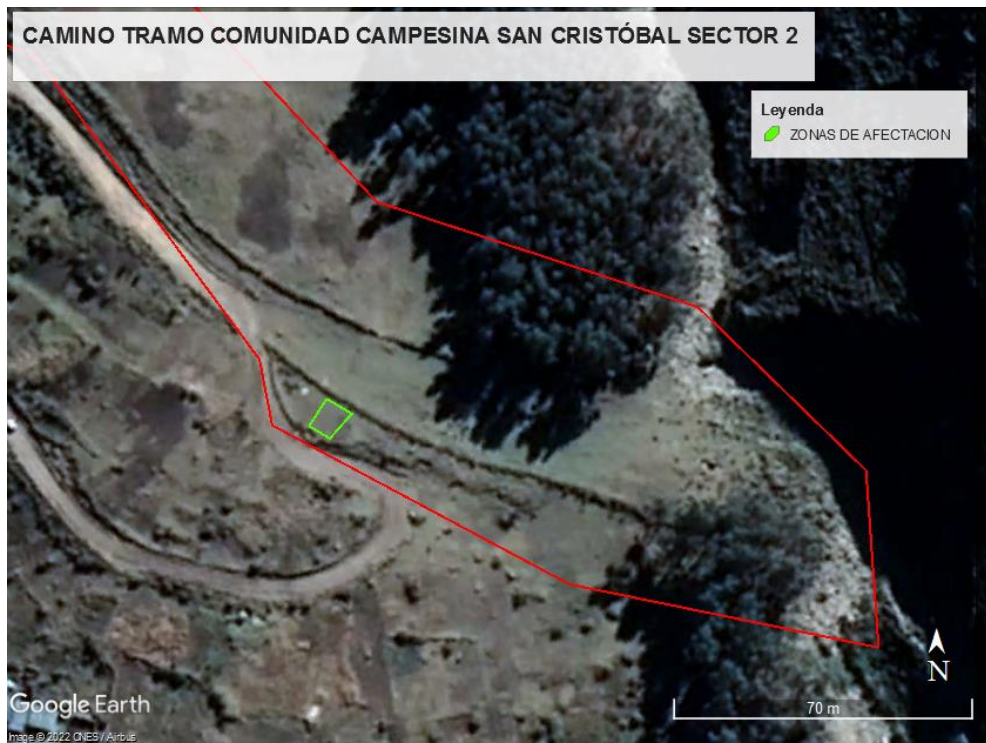
Imagen 2. Vista satelital a detalle a través de Google Earth del Camino Prehispánico Tramo Comunidad Campesina San Cristóbal Sector 2, al interior se observa en un pequeño polígono donde se ha construido un reservorio de agua potable.

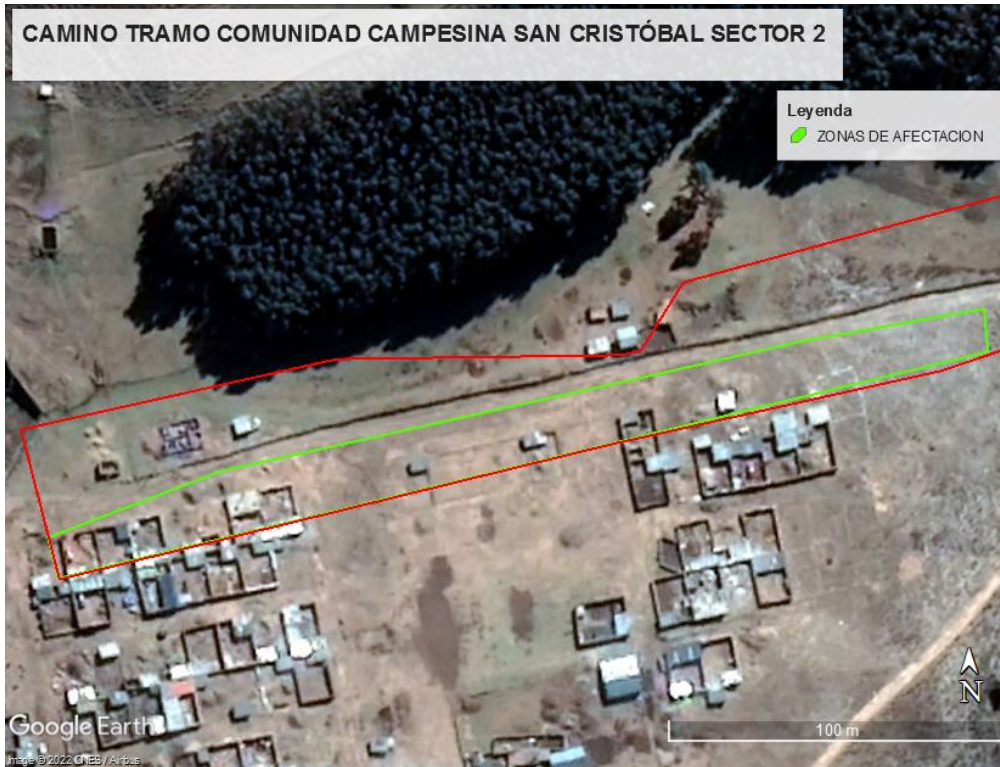
Imagen 3. Vista de la zona oeste del Camino Prehispánico Tramo Comunidad Campesina San Cristóbal Sector 2, donde se aprecia la ocupación del polígono por viviendas.

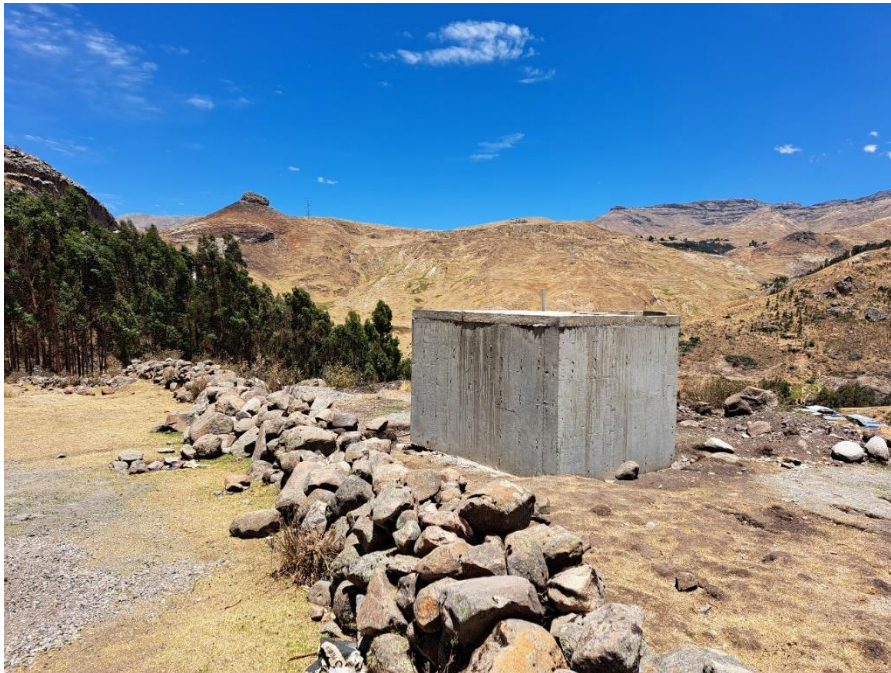
Imagen 4. En el Camino Prehispánico Tramo Comunidad Campesina San Cristóbal Sector 2, vista de la construcción de un reservorio de agua al interior del polígono propuesto (Vista NO-NE).

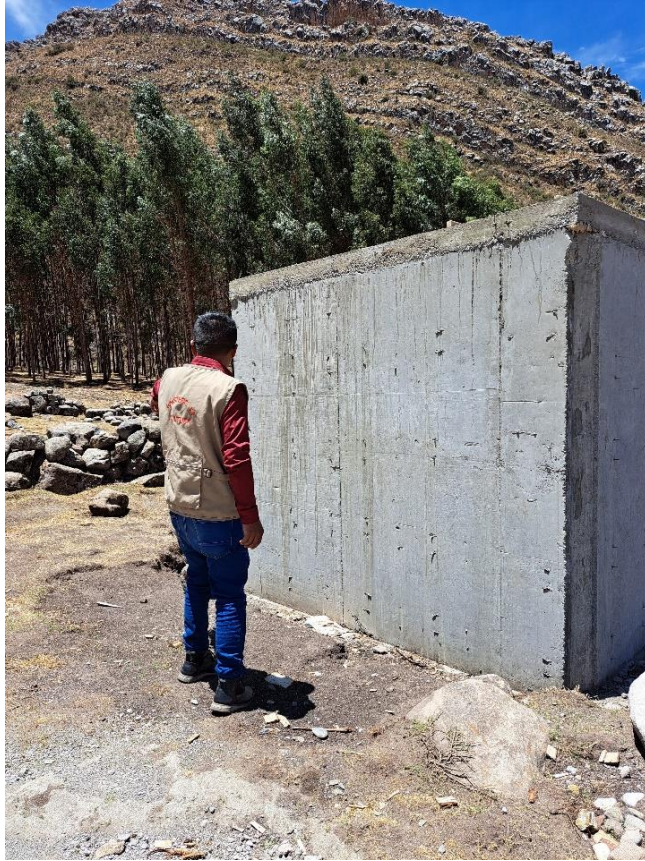
Imagen 5. Inspección realizada por el equipo de Subdirección al Camino Prehispánico Tramo Comunidad Campesina San Cristóbal Sector 2, en la zona de construcción del reservorio de agua (NO-SE).

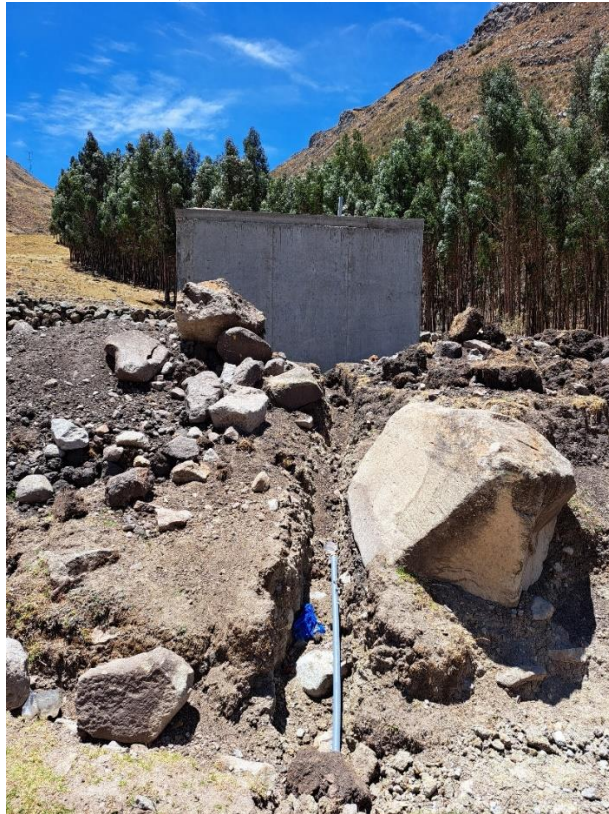
Imagen 6. Excavaciones realizadas para las instalaciones de tubería (Vista S-N).

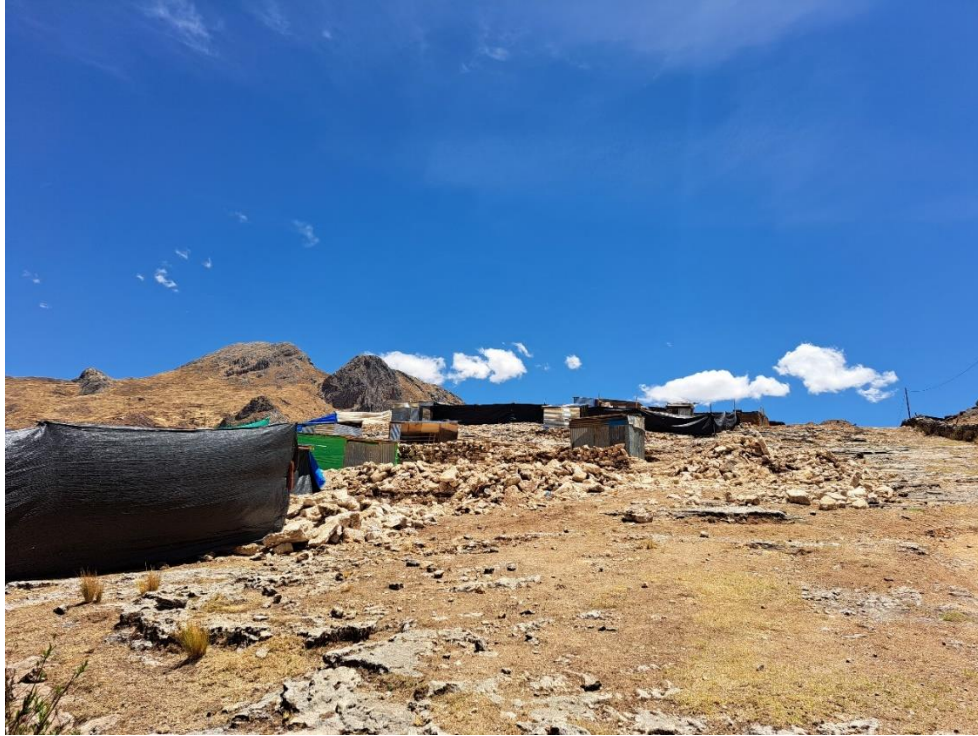
Imagen 7. Área del polígono del Camino Prehispánico Tramo Comunidad Campesina San Cristóbal Sector 2, que presenta invasión por parte de la población (Vista E-O).

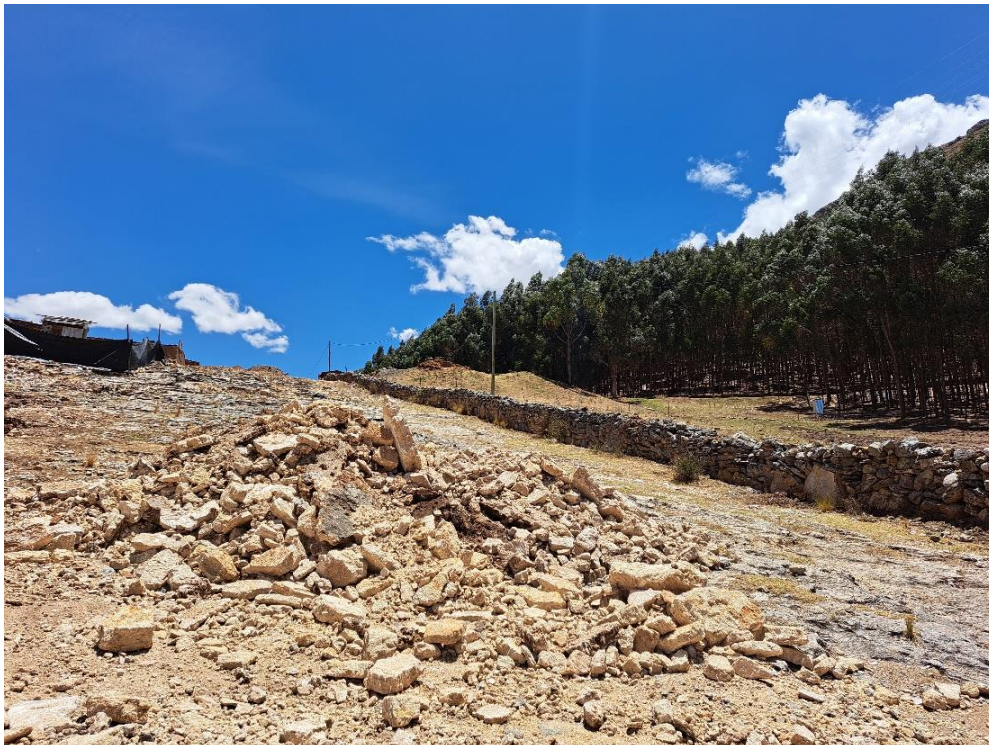
Imagen 8. Área de la calzada del Camino Prehispánico sobre la que han arrojado desmonte (Vista E-O).

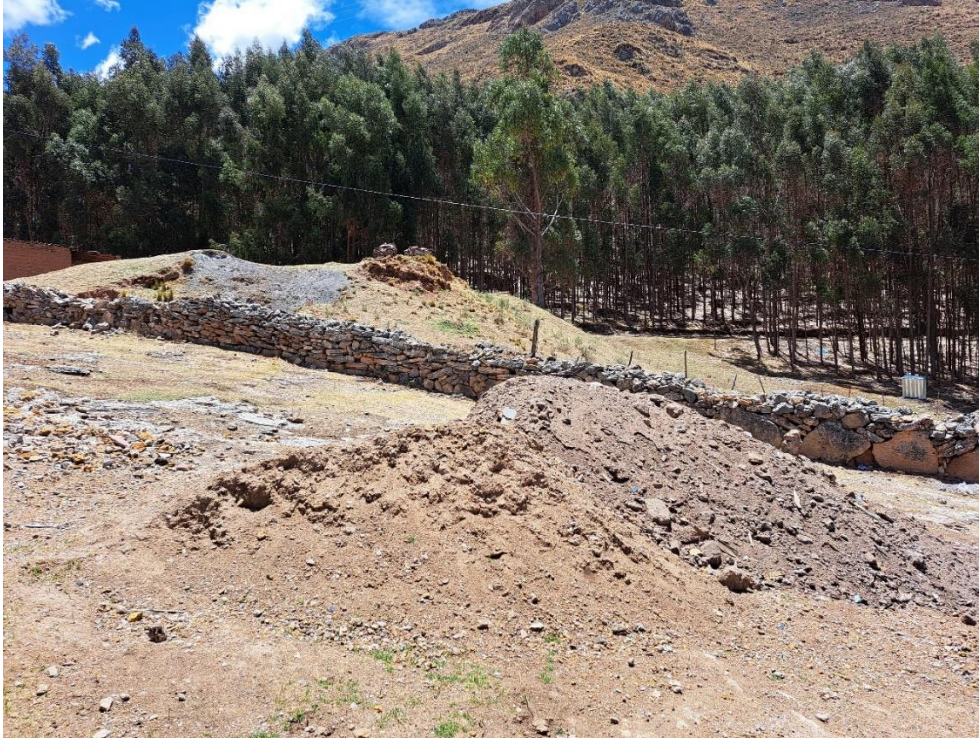
Imagen 9. Desmonte arrojado sobre la calzada del Camino Prehispánico (Vista S-N).

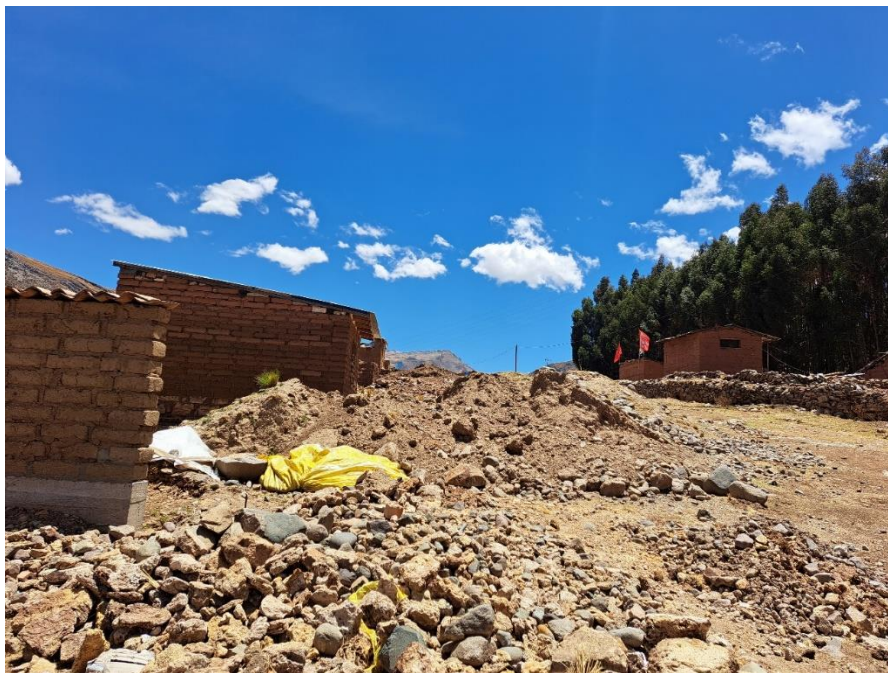
Imagen 10. Construcción de viviendas en parte del polígono y arrojo de desmontes sobre la calzada del Camino Prehispánico (Vista E-O).

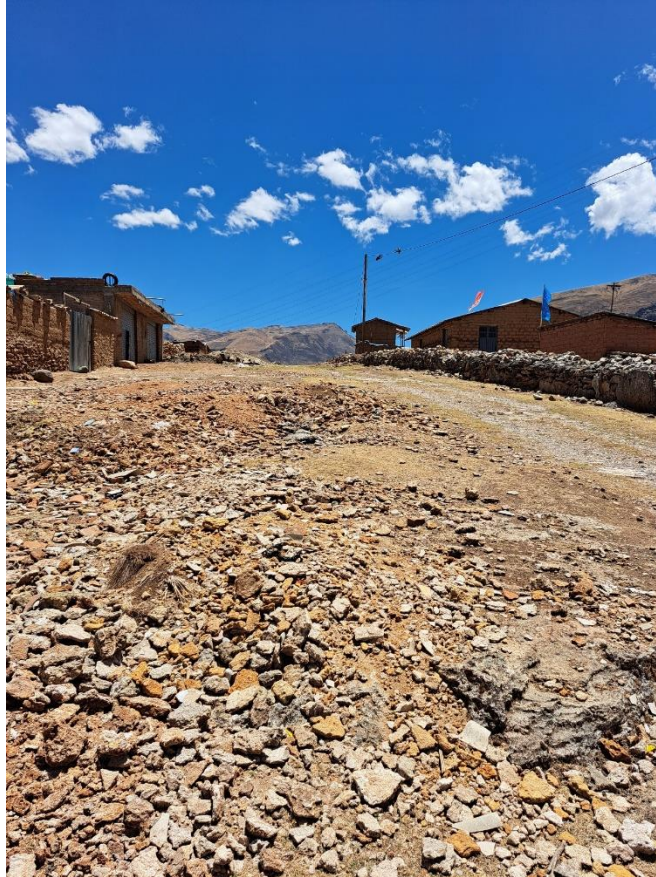
Imagen 11. Desmorte sobre la calzada del Camino Prehispánico (Vista O-E).

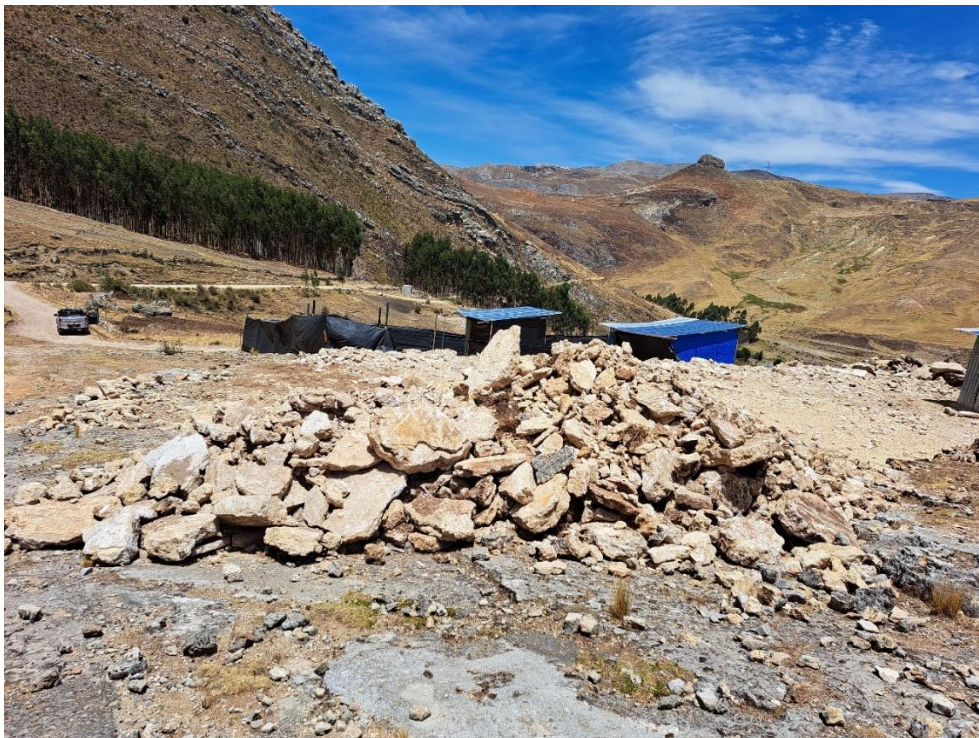
Imagen 12. Desmorte arrojado sobre la calzada Paisaje Arqueológico del Camino Prehispánico Tramo Comunidad Campesina San Cristóbal Sector 2 (Vista O-E).
