**RESOLUCION DIRECTORAL N° 000038-2024-DGPA-VMPCIC/MC**

## INFORME N° 000028-2024-DGPA-VMPCIC-ARD/MC

**MEMORANDO N° 000244-2024-DSFL-DGPA-VMPCIC/MC**

**INFORME N° 000017-2024-DSFL-DGPA-VMPCIC-MDR/MC**

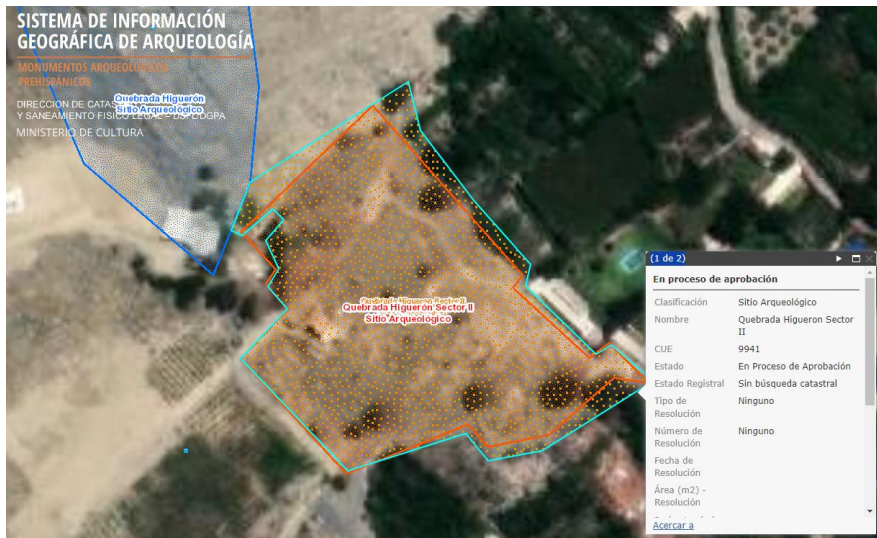
Foto 01: vista del Sitio Arqueológico Quebrada Higuieron Sector II, ubicado en el distrito de San Antonio, provincia de Cañete, departamento de Lima.

MEDIDA		REFERENCIA
- Paralización y/o cese de la afectación:		
- Desmontaje:	x	Inhabilitación de los sembríos de tunales.
- Apuntalamiento:		
- Incautación:		
- Señalización:	x	Se sugiere la construcción de muros de señalización.
- Retiro de estructuras temporales, maquinarias, herramientas, elementos y/o accesorios:

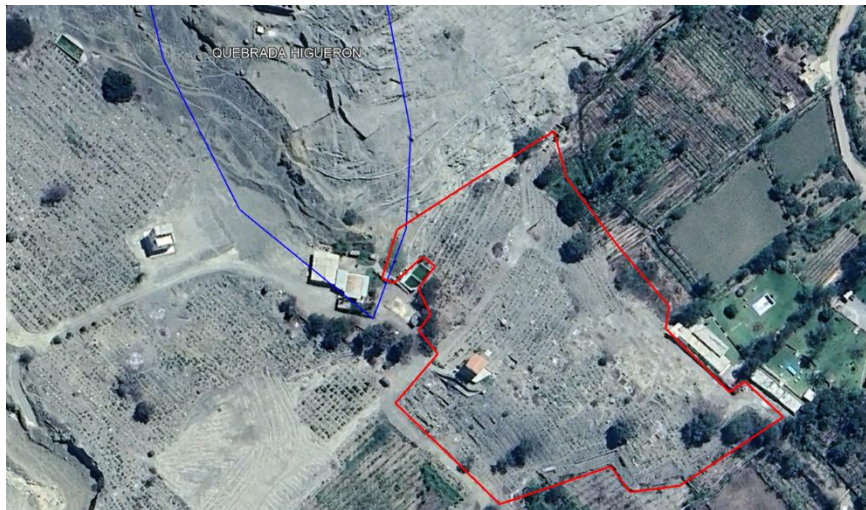
Foto 02: vista del Sitio Arqueológico Quebrada Higuieron Sector II, y la zona con propuesta poligonal (rojo) para protección provisional, por riesgo probable de afectación.

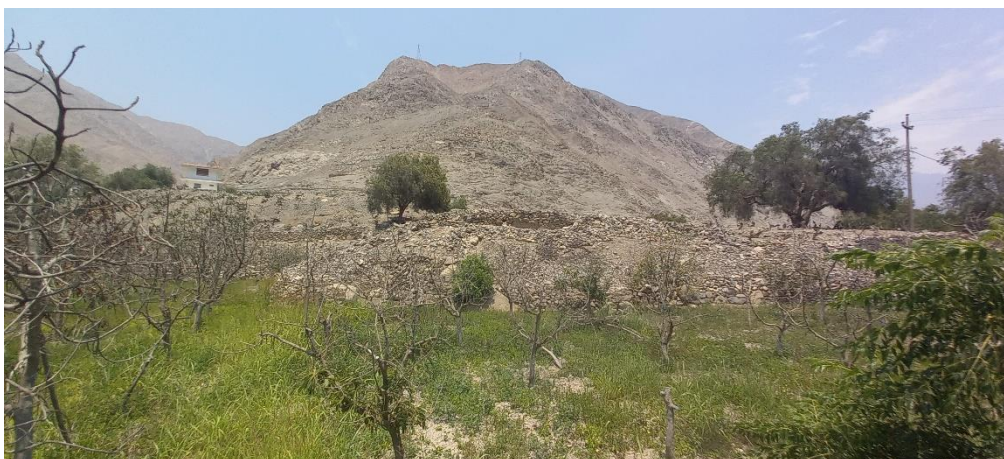
Foto 03: vista de estructuras prehispánicas que forman del Sitio Arqueológico Quebrada Higuieron II, rodeado de sembríos, poniendo en riesgo las estructuras.

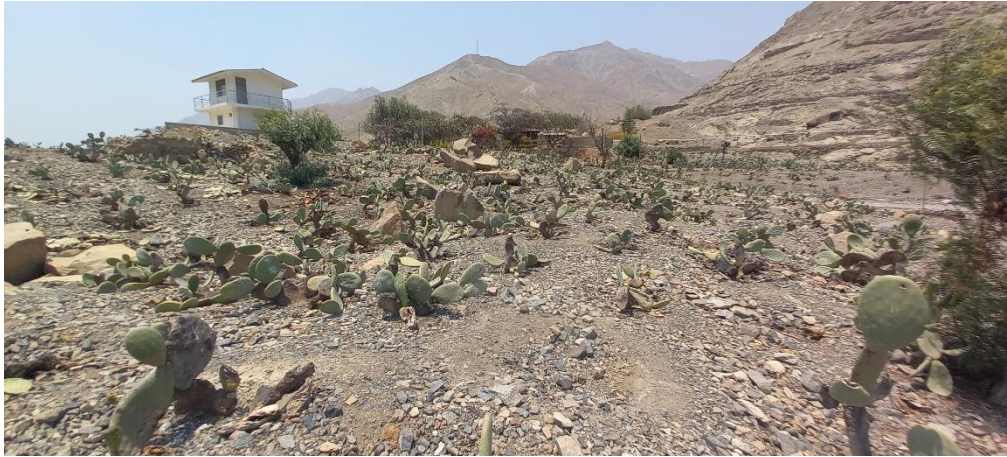
Foto 04: vista del Sitio Arqueológico Quebrada Higerón Sector II, y la presencia de tunales en zona arqueológico, poniendo en riesgo de colapso algunas estructuras prehispánicas.

MEDIDA		REFERENCIA
Desmontaje:	x	Inhabilitación de los sembríos de tunales.
Señalización:	x	Se sugiere la construcción de muros de señalización.

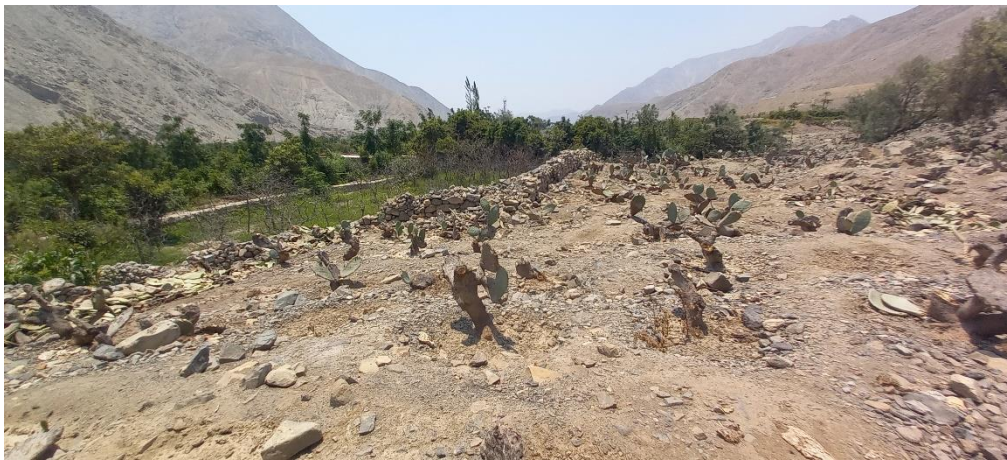
Foto 05: vista del Sitio Arqueológico Quebrada Higerón Sector II, y la presencia de tunales en zona arqueológico, poniendo en riesgo de colapso algunas estructuras prehispánicas.

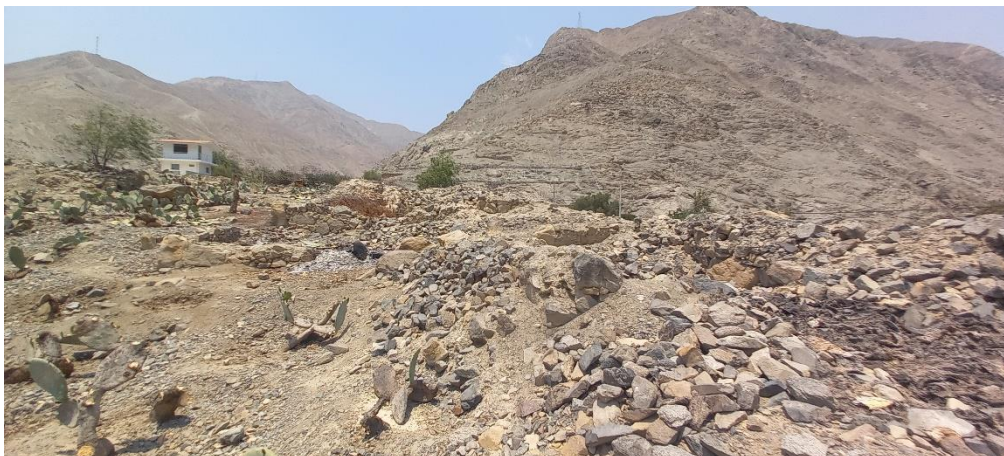
Foto 06: vista de las estructuras de planta cuadrangular como depósitos que se ubican al interior de la zona arqueológica y se encuentran rodeadas por sembríos de tunales, verificando un riesgo probable de afectación.
