**Vistos**, el expediente sobre el procedimiento administrativo sancionador instaurado contra Terra Plastic S.A.C; el Informe N° 000023-2024-DGDP-VMPCIC-MPM/MC de fecha 22 de abril de 2024, y;

Que, el inmueble ubicado en el Jr. Santa Rosa (ex Miroquesada) N° 1314, 1316, 1316A, 1318 (el cual, según Partida Registral N° 46721500, tiene la numeración N° 1314A-1316, 1316A, 1318) del distrito, provincia y departamento de Lima, se emplaza dentro de los límites perimetrales de la Zona Monumental de Lima, la cual ha sido declarada Patrimonio Cultural de la Nación, mediante la Resolución Suprema N° 2900, de fecha 28 de diciembre de 1972, publicada en el diario oficial El Peruano el 23 de enero de 1973. Asimismo, dicho inmueble se encuentra dentro de los límites del Centro Histórico de Lima;

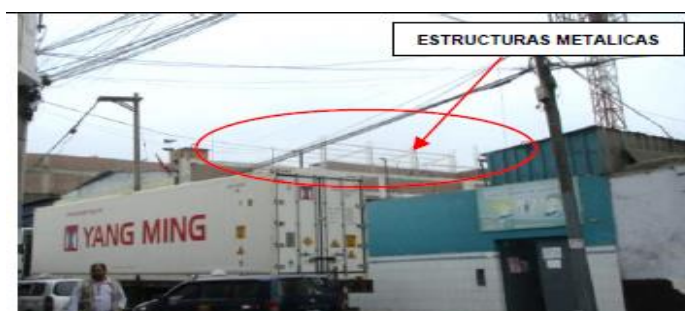
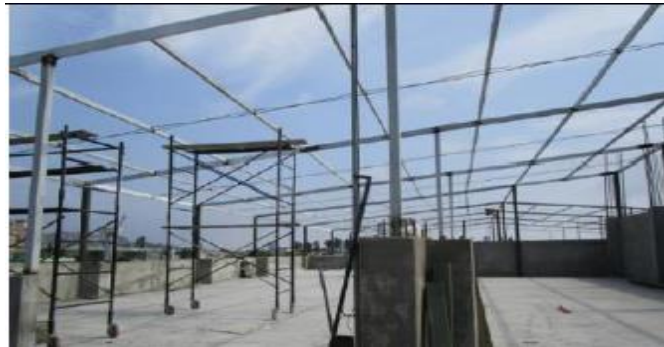
**permitida (14.00m), los perfiles metálicos y encofrado para montacargas instalados en la azotea modifican el perfil urbano, lo cual es perceptible desde la vía pública (...)**".

En atención a lo señalado, queda probado que la administrada al ejecutar la obra privada no autorizada, materia del presente procedimiento sancionador, ha alterado el perfil urbano de la Z.M de Lima, por haber instalado estructuras metálicas u encofrado para montacargas en la azotea del inmueble de su propiedad, que se visualiza desde la vía pública, conforme se aprecia en las siguientes imágenes:
