## RESOLUCION DIRECTORAL N° 000092-2024-DGPA-VMPCIC/MC

## INFORME N° 000064-2024-DGPA-VMPCIC-ARD/MC

## INFORME N° 000589-2024-DSFL-DGPA-VMPCIC/MC

**INFORME N° 000118-2024-DSFL-DGPA-VMPCIC-NGC/MC**

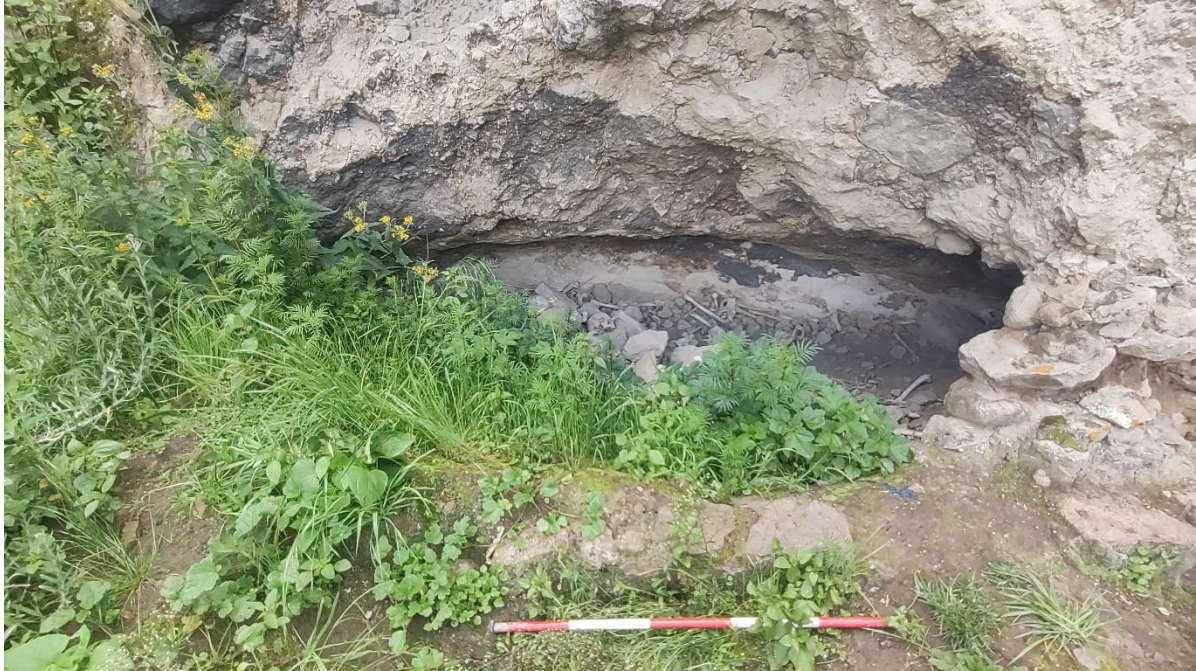
**Imagen 03:** Primer abrigo roco registrado en el sector de Ayacu chopata. Nótese las bases del muro en su ingreso.

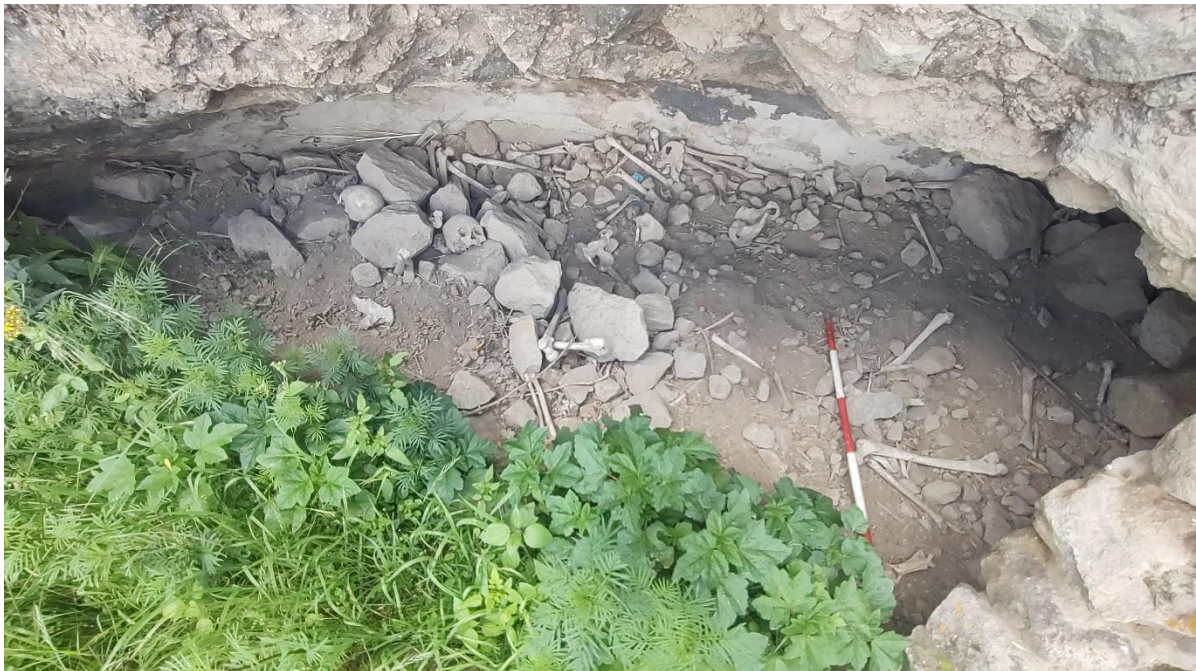
*El Paisaje Arqueológico de "Ayacuchoyata" es amenazado por los campos de cultivo que lo circunscriben. Así como, por la profanación o huaqueo que sufrieron los abrigos rocosos y las concavidades registradas sobre las mismas.*

**Imagen 04:** Restos óseos humanos disturbados al interior del primer abrigo rocoso. Nótese la gran cantidad de piedras dispersas sobre la superficie.

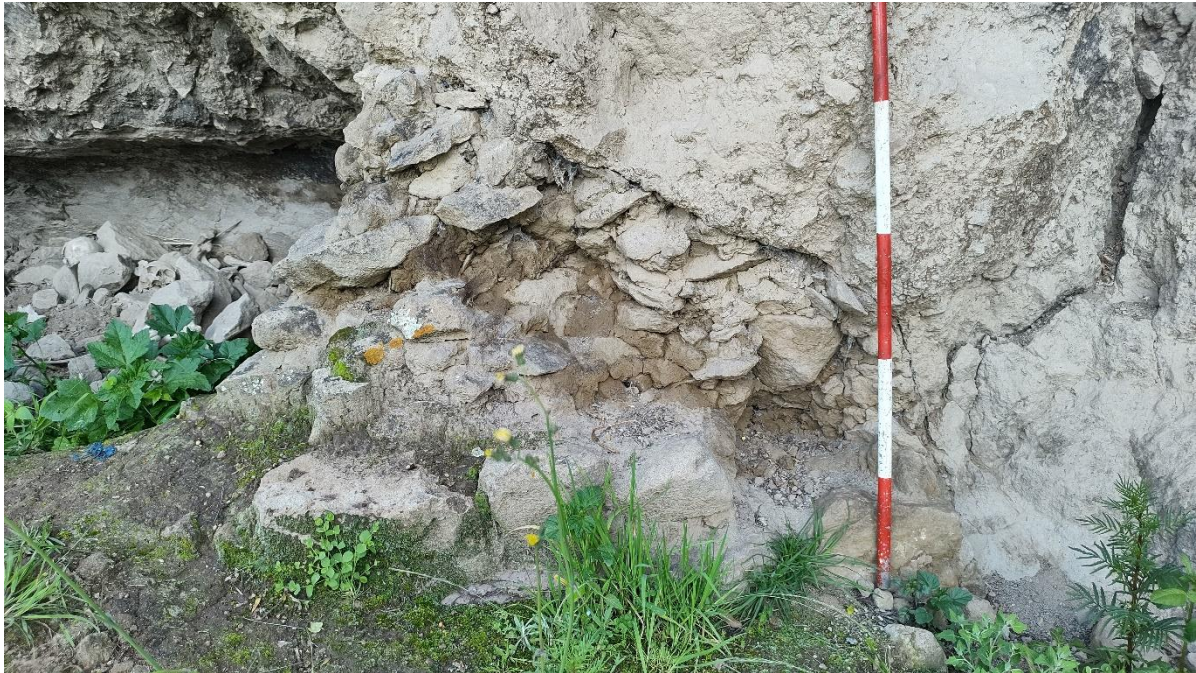
**Imagen 05:** Segmento de muro registrado en el ingreso al primer abrigo rocoso. Nótese el material constructivo y la disposición de las mismas.

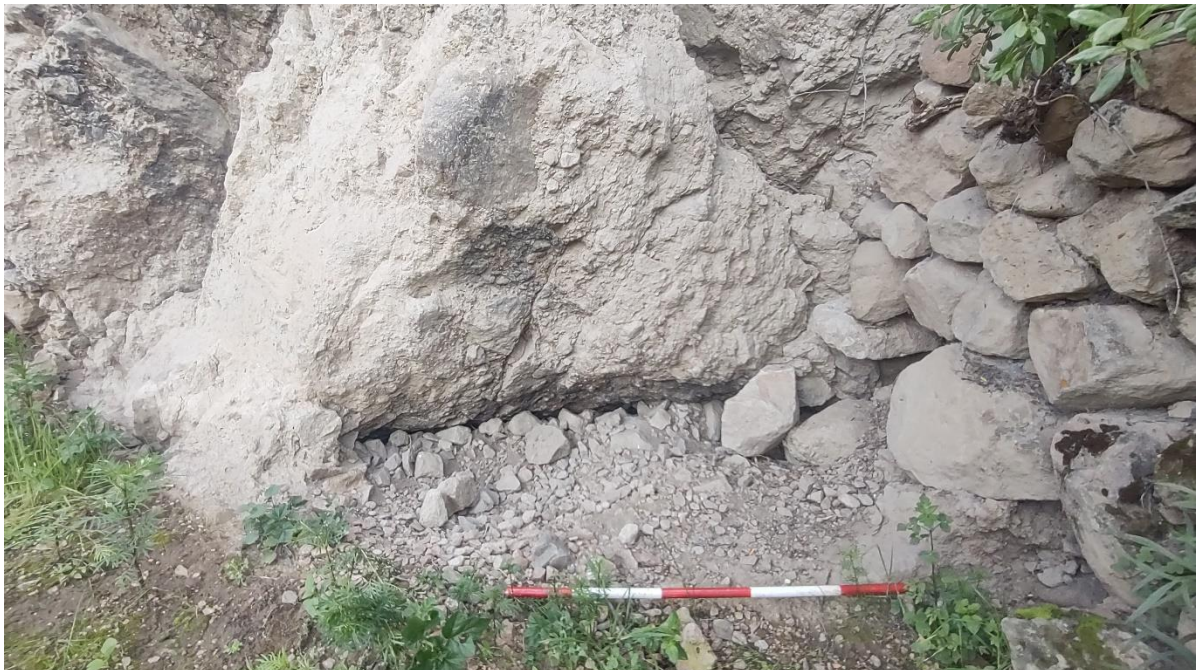
El segundo abrigo rocoso, ubicado al lado sur del primero presenta un ancho aproximado de 1.50 m. siendo interrumpido en su trayecto por un muro moderno, de profundidad y altura no determinada debido a que se halla cubierta por una gran cantidad de piedras medianas y pequeñas que lo cubren casi en su totalidad, permitiendo observar en su ingreso parte de un muro y restos óseos en muy mal estado de conservación.

**Imagen 06:** Segundo abrigo rocoso cubierto por piedras medianas y pequeñas. Nótese el muro de piedras que intercepta el ancho del abrigo rocoso. Muro que delimita campos de cultivos.

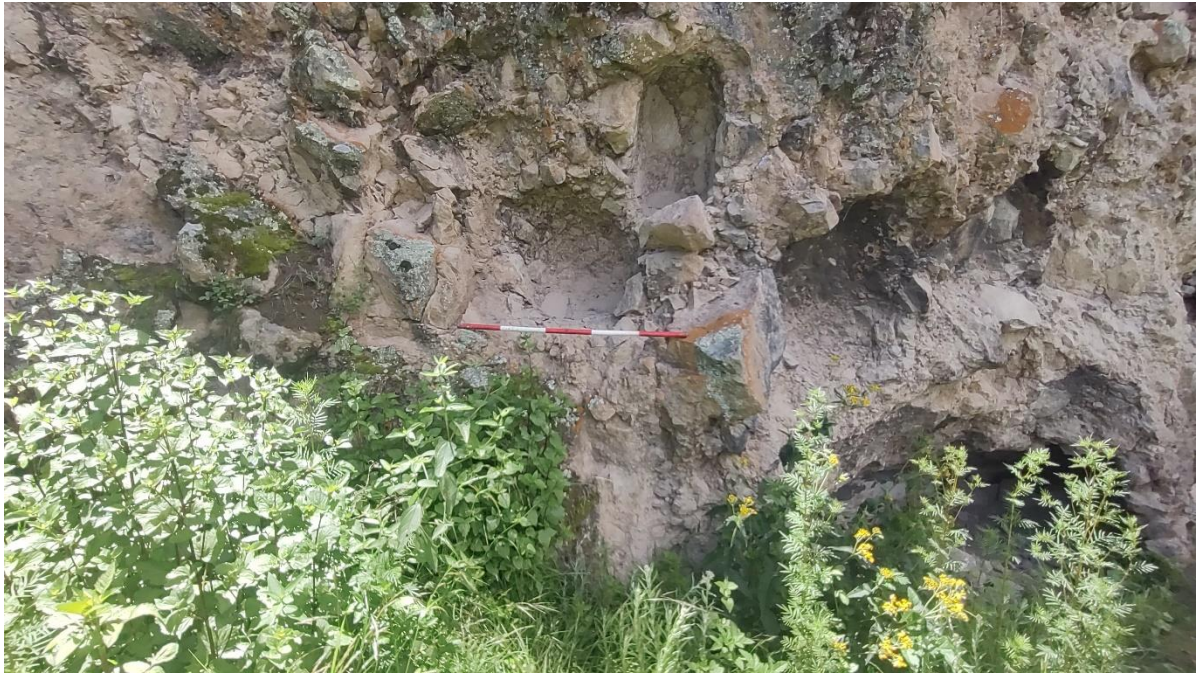
En la parte superior y asociado a estos abrigos rocosos, hacia el lado noroeste y sur del cerro, se registra una significativa cantidad de concavidades excavadas sobre la superficie rocosa del cerro, mismas que presentan medidas variadas que fluctúan entre 0.80 m. y 0.95 m. de altura, 0.30 m. a 0.40 m. de ancho y 0.25 m. a 0.35 m. de profundidad aproximada, con huellas de enlucidos y muros de piedras destruidas que pudieron haber contenido ofrendas ligadas a los entierros comprendidos en los abrigos rocosos.

**Imagen 07:** Concavidades excavadas sobre la superficie rocosa del cerro y emplazadas en la parte superior noroeste y sur de los abrigos rocosos.

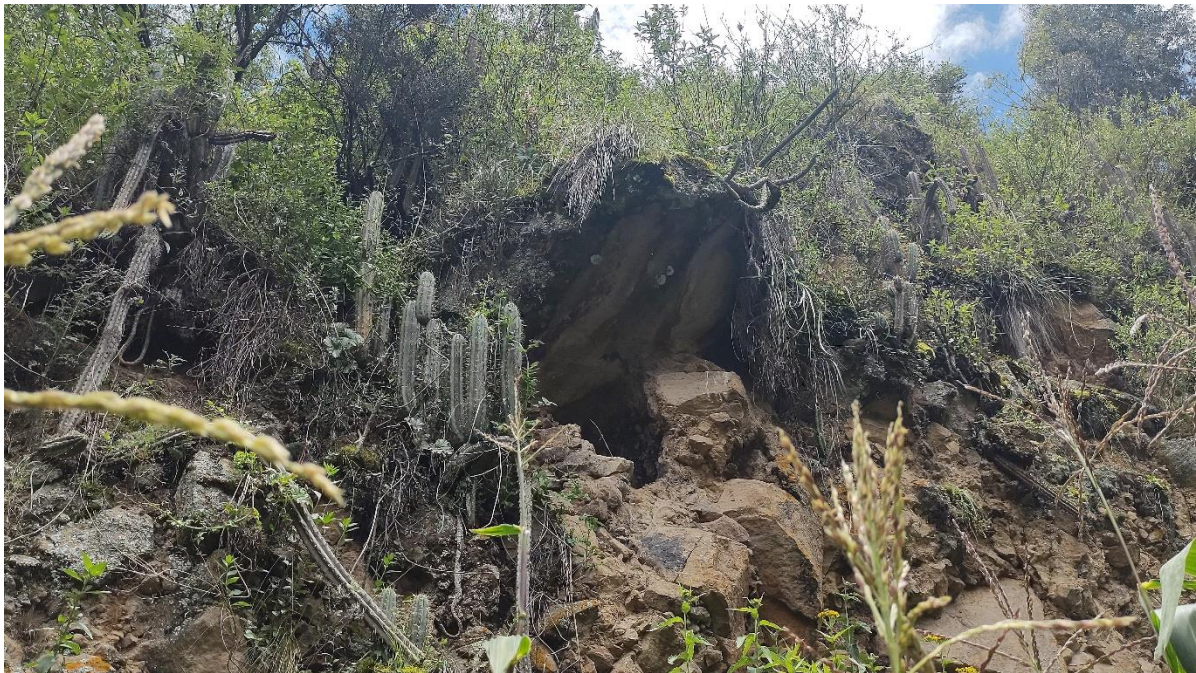
**Imagen 08:** Concavidad registrada al lado sur del cerro que contiene los abrigos rocosos. Nótese el segmento de muro en su ingreso.

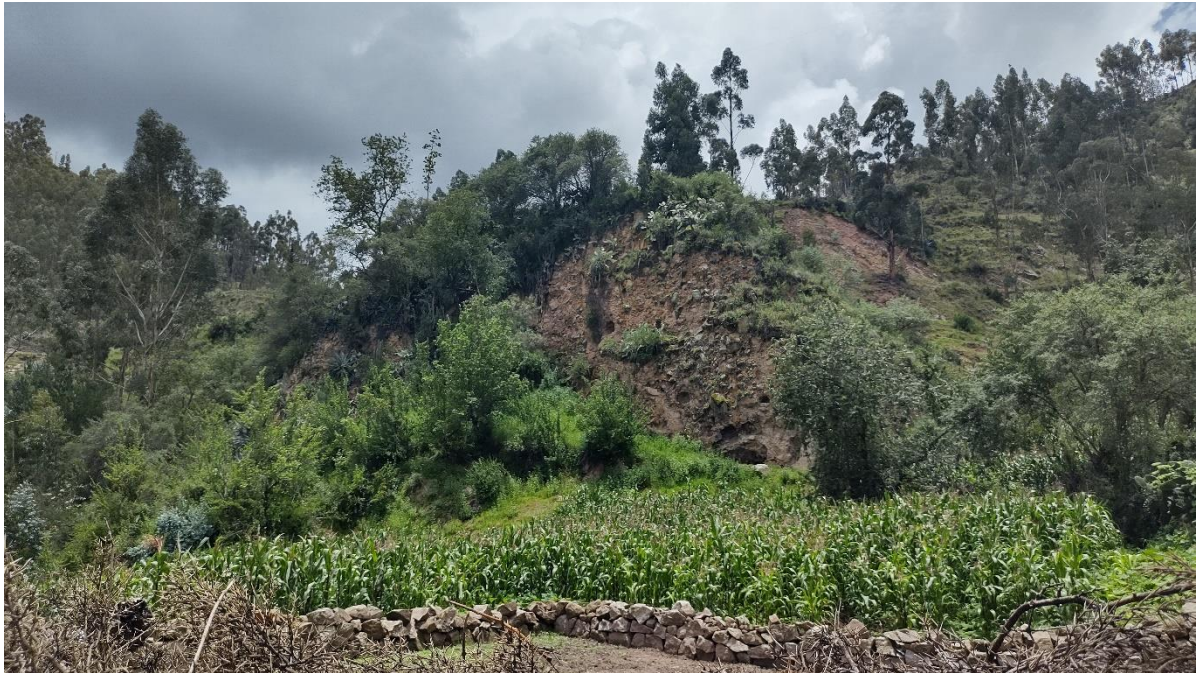
**Imagen 09:** Campos de cultivo que circunscriben el cerro que contiene las evidencias arqueológicas.

MEDIDA		REFERENCIA
- Paralización y/o cese de la afectación:	x	<i>Luego de efectuada la inspección técnica de campo, se recomendó al representante de la municipalidad distrital de Vinchos efectuar las acciones necesarias en bien estar del Paisaje Arqueológico de "Ayacuchoyata" y evitar el crecimiento de las fronteras agrícolas.</i>

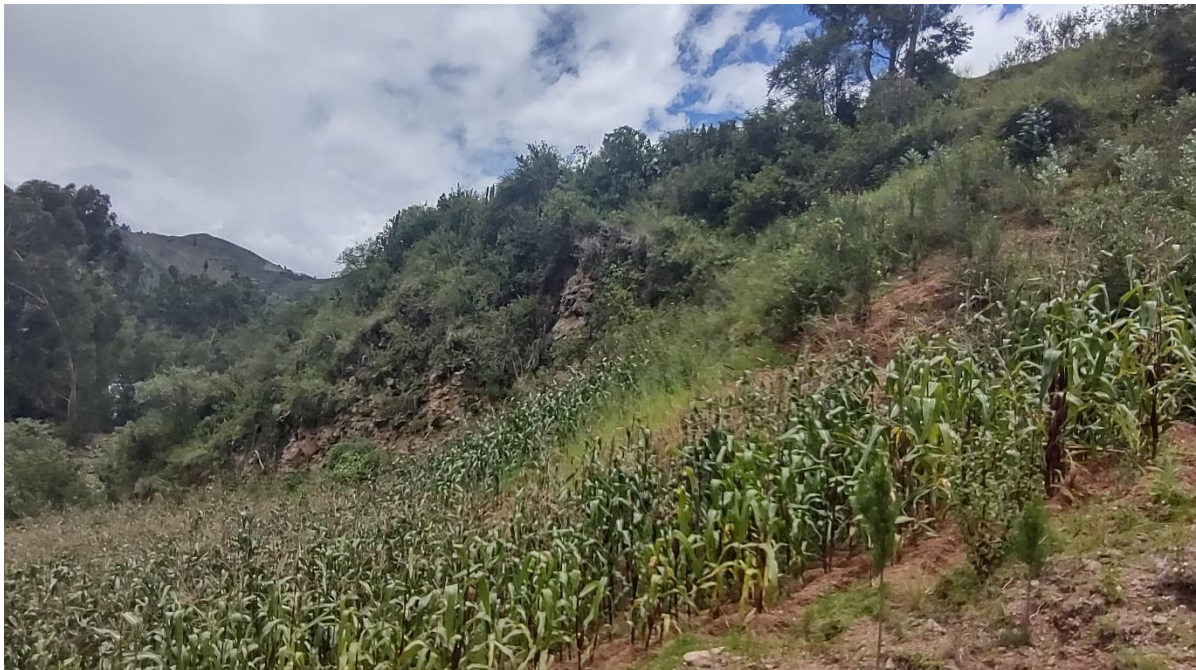
**Imagen 10:** Plantaciones de maíz al lado sur del Paisaje Arqueológico de "Ayacuchoyata". Nótese su cercanía a las evidencias arqueológicas.
