RESOLUCION DIRECTORAL N° 000094-2024-DGPA-VMPCIC/MC

Asunto : Adenda al Informe Técnico de Viabilidad para la determinación de la protección provisional del Sitio Arqueológico "QEPIHIRKA", ubicado en el distrito de Independencia, provincia de Huaraz, departamento de Áncash.

INFORME N° 000602-2024-DSFL-DGPA-VMPCIC/MC

INFORME N° 000066-2024-DSFL-DGPA-VMPCIC-DRM/MC

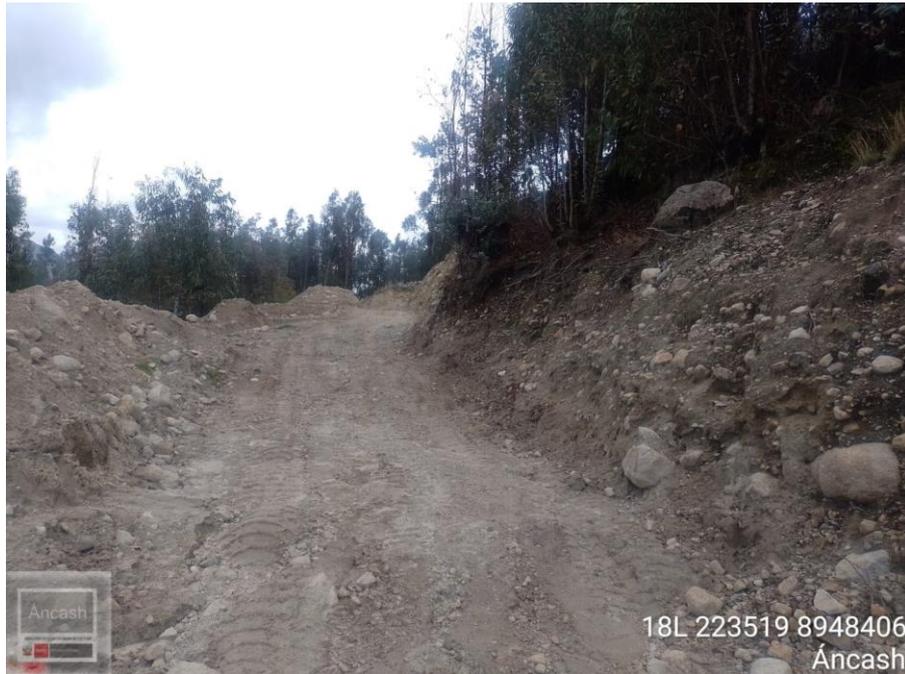
Figura 01: En la imagen se aprecia la construcción de una trocha carrozable de acceso a la cima del Sitio Arqueológico "QEPIHIRKA"

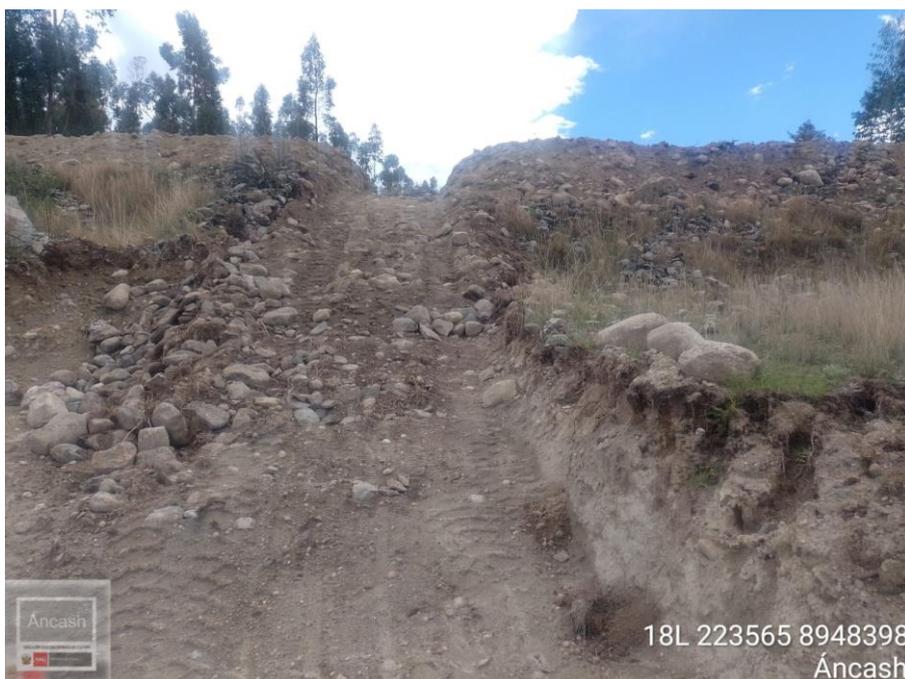
Figura 02: En la imagen se aprecia la construcción de una trocha carrozable de acceso a la cima del Sitio Arqueológico "QEPIHIRKA", donde se observa la ALTERACIÓN a las evidencias arqueológicas.

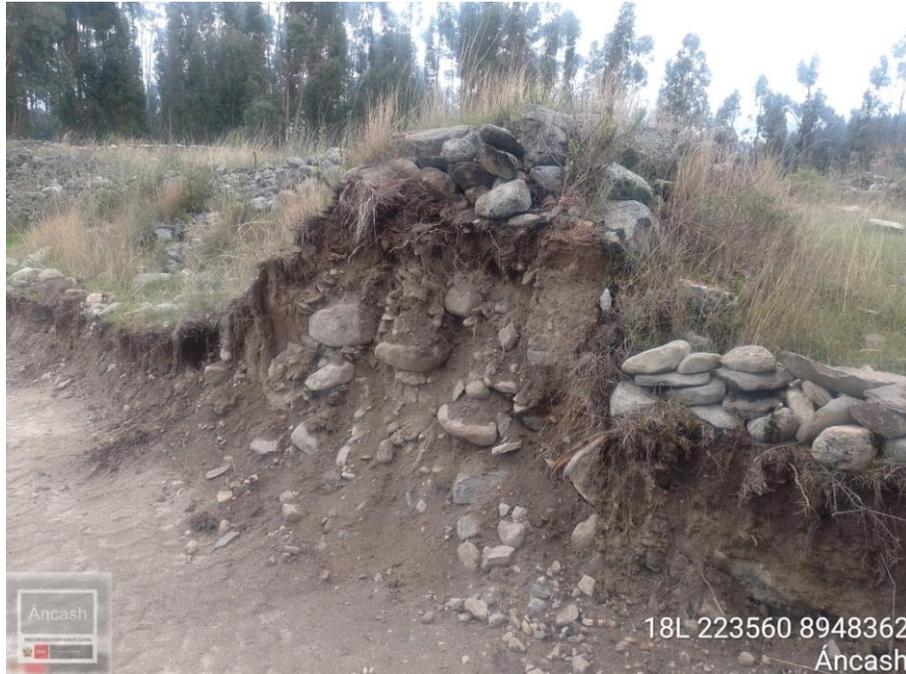
Figura 03: En la imagen se aprecia la ALTERACIÓN por excavación y remoción de un perfil estratigráfico en la cima del Sitio Arqueológico "QEPIHIRKA".

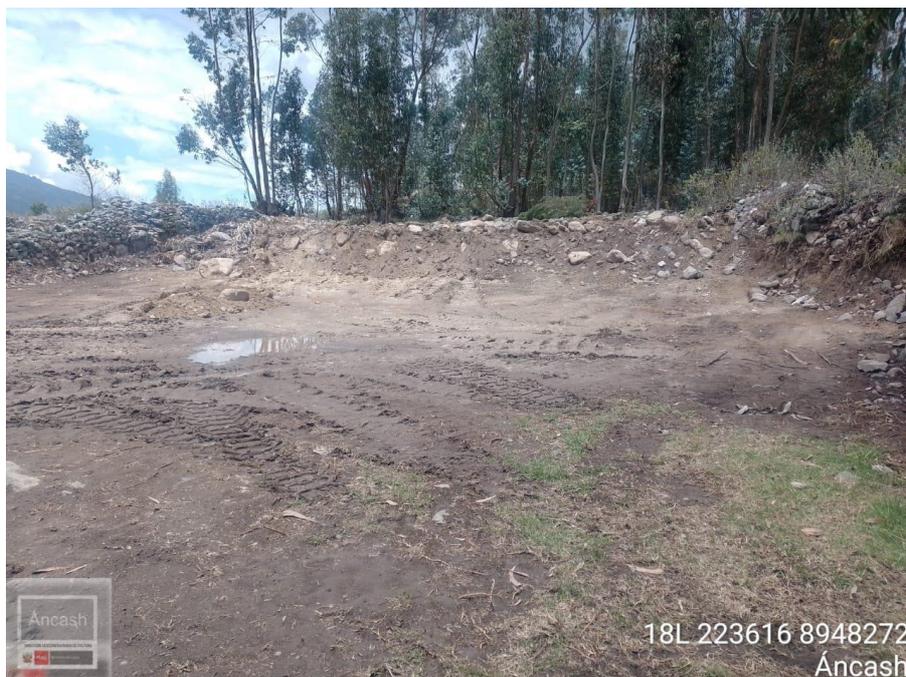
Figura 04: En la imagen se aprecia la ALTERACIÓN por excavación y remoción en el área denominado Plataforma 2 del Sitio Arqueológico "QEPIHIRKA".

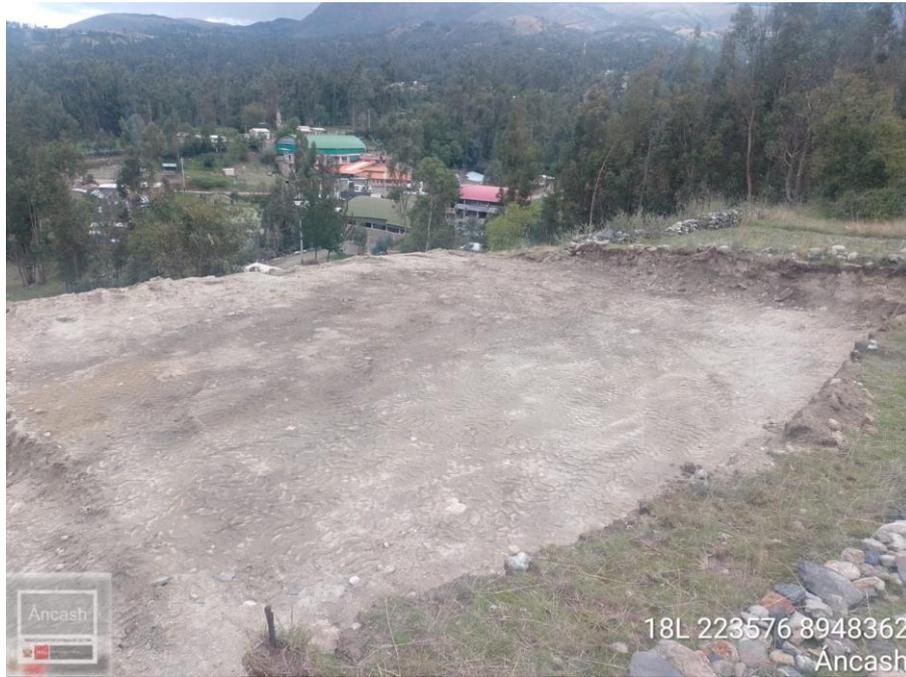
Figura 05: En la imagen se aprecia la ALTERACIÓN por excavación y remoción en el área denominado Plataforma 1 del Sitio Arqueológico "QEPIHIRKA".

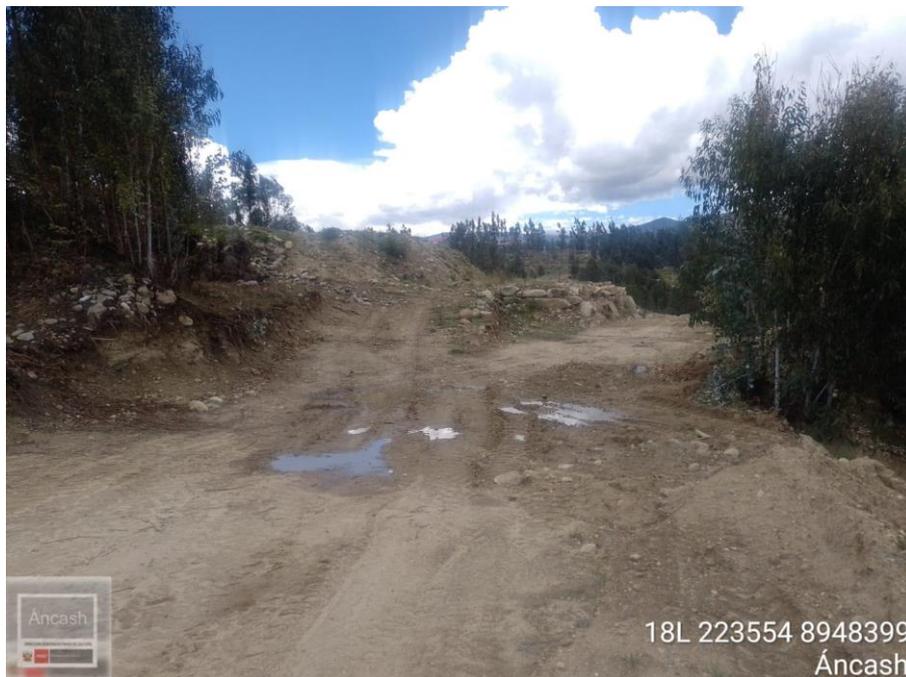
Figura 06: En la imagen se aprecia la construcción de una trocha carrozable de acceso a la cima del Sitio Arqueológico "QEPIHIRKA", donde se observa la ALTERACIÓN a las evidencias arqueológicas.

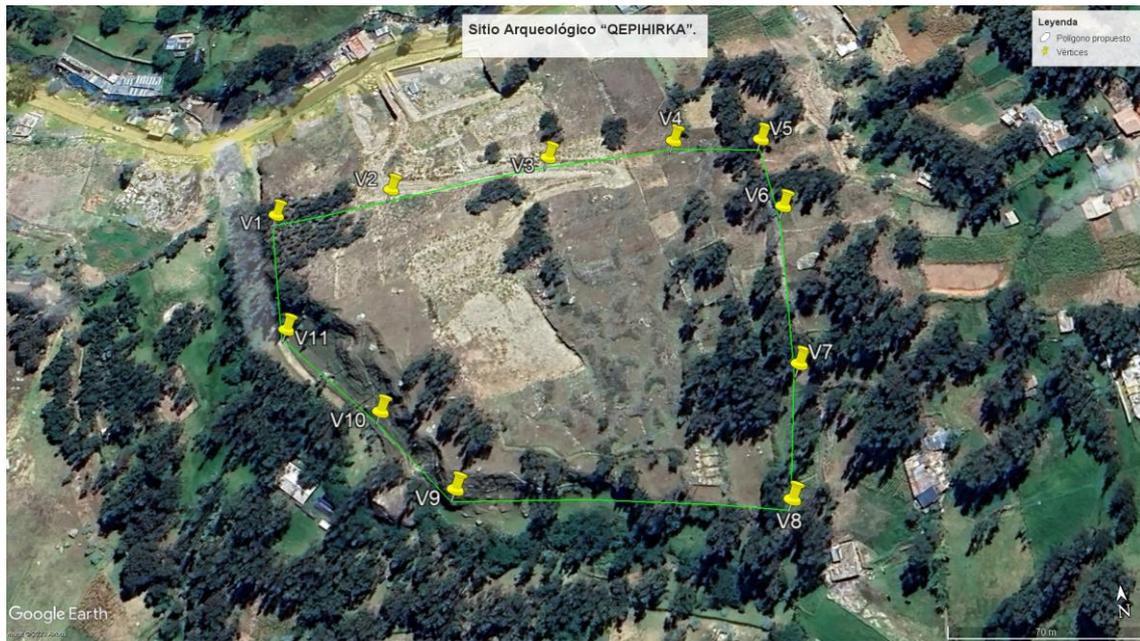
Figura 1: Imagen de la propuesta de delimitación para el Sitio Arqueológico "QEPIHIRKA".
