RESOLUCION DIRECTORAL N° 000095-2024-DGPA-VMPCIC/MC

Asunto : INFORME DE VIABILIDAD PARA LA PROTECCIÓN
PROVISIONAL DEL SITIO ARQUEOLÓGICO DE
"CONDORMARCA" (SECTOR 1 Y SECTOR 2), UBICADO
EN EL ASENTAMIENTO HUMANO DE CONDORMARCA,
DISTRITO DE HUAMANGUILLA, PROVINCIA DE
HUAMANGA, DEPARTAMENTO DE AYACUCHO.

SITIO ARQUEOLÓGICO DE "CONDORMARCA"

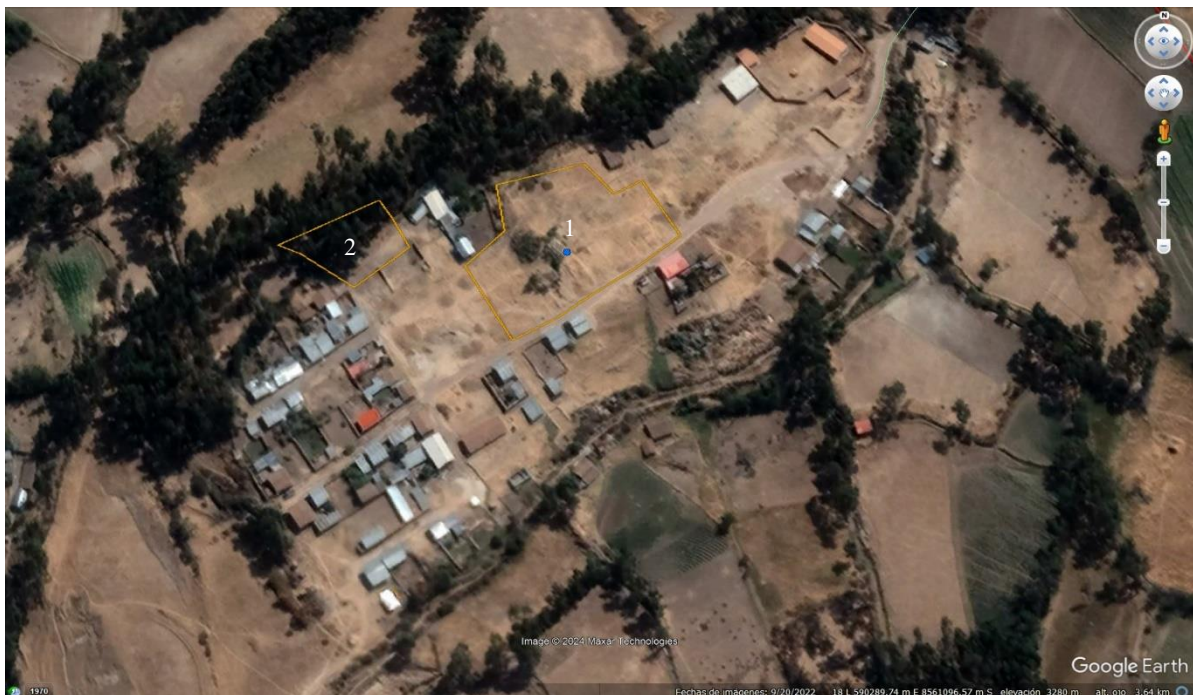
Imagen 02: Polígonos arqueológicos propuestos para el Sitio Arqueológico de "Condormarca". Fuente: Google Earth (20/09/2022).

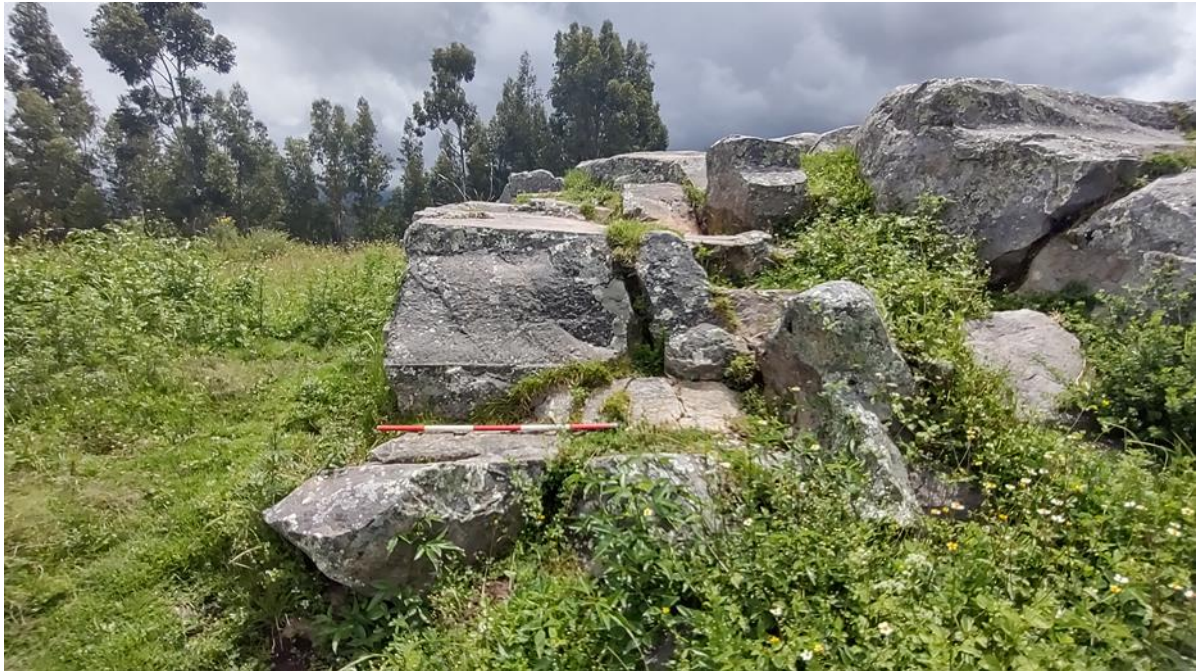
Imagen 03: Soporte pétreo registrado en el Sector 1, del Sitio Arqueológico de "Condormarca".

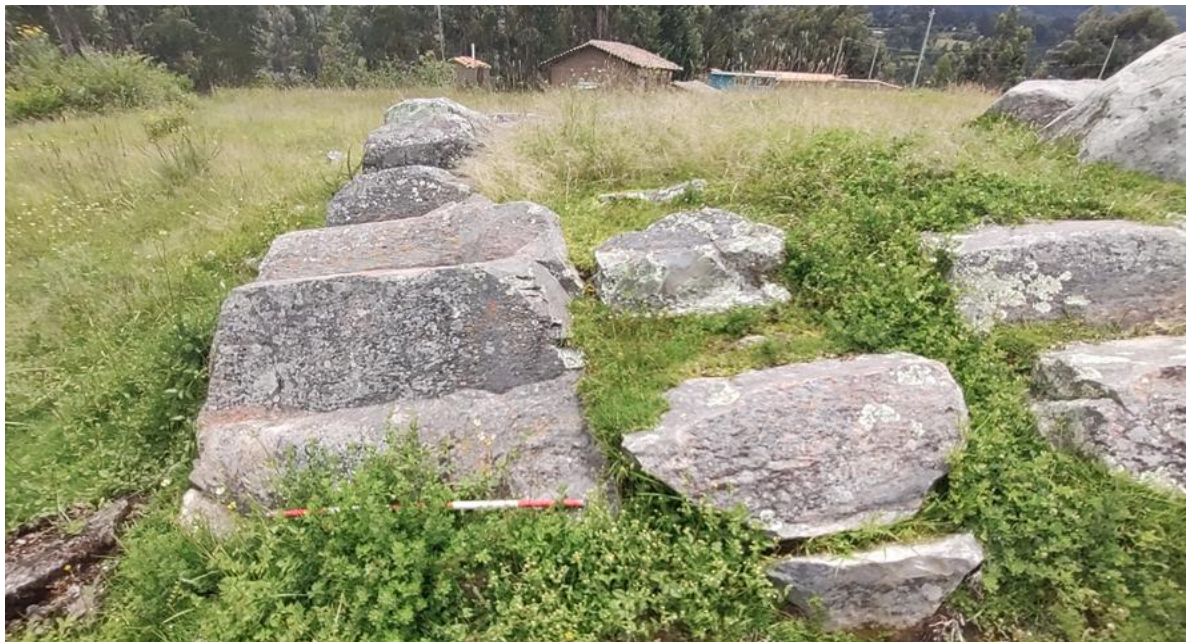
Imagen 04: Soporte pétreo con huellas de intervención sobre la misma. Nótese las formas de las piedras.

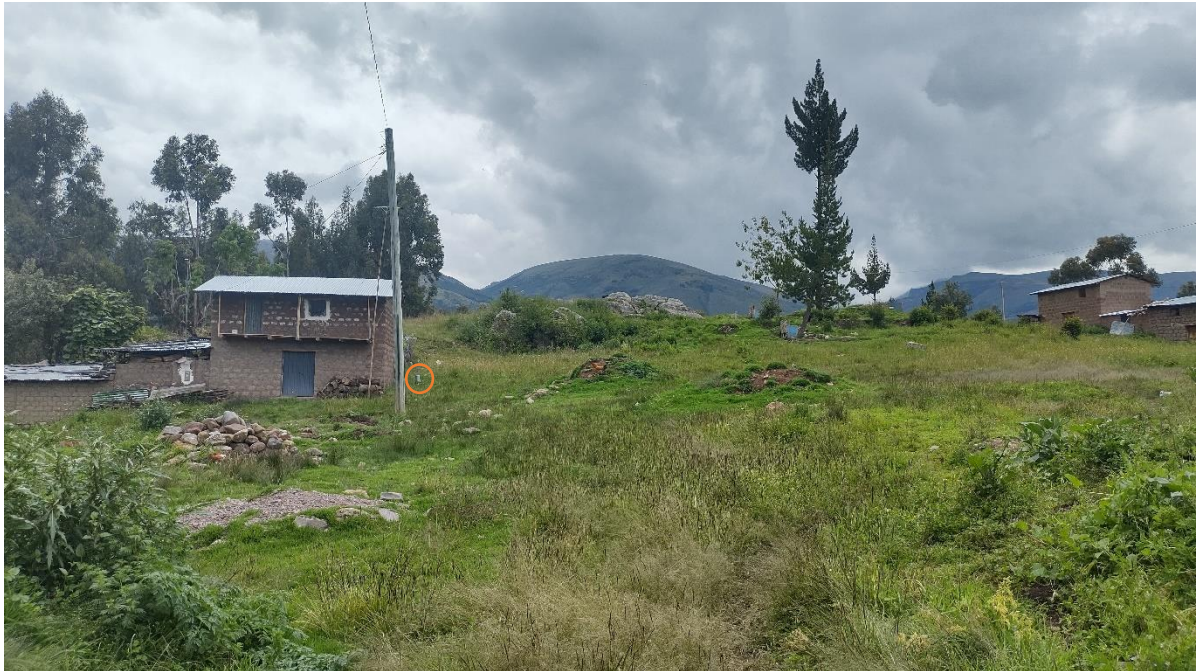
Imagen 05: Emplazamiento de las viviendas de adobe junto al Sector 1, del Sitio Arqueológico de "Condormarca". Nótese el hito de delimitación.

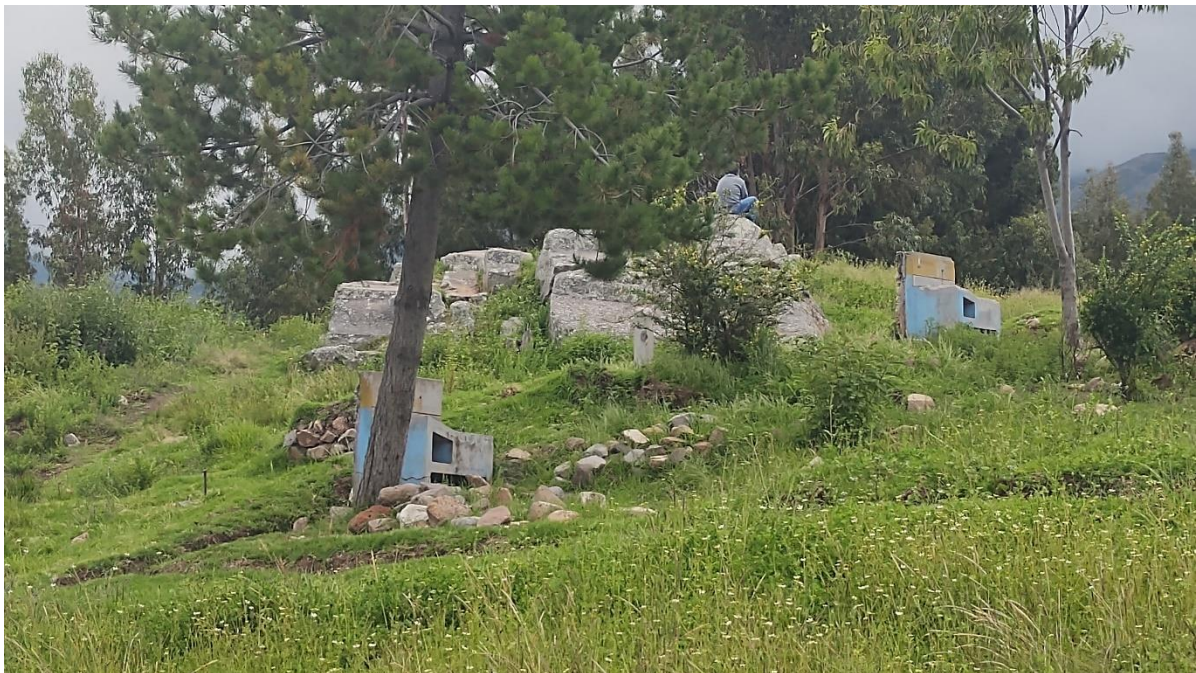
Imagen 06: Lavaderos de concreto instalados al interior del Sector 1, del Sitio Arqueológico de "Condormarca". Nótese las zanjas excavadas junto a ellas.

MEDIDA		REFERENCIA
Paralización y/o cese de la afectación	X	Luego de efectuada la inspección técnica de campo, se recomendó a las autoridades locales del Asentamiento Humano de Condormarca, realizar el retiro de los dos lavaderos de concreto y cubrir la zanja excavada al interior del Sector 1. Así como, evitar cualquier tipo de construcción dentro de ambos sectores y respetar las poligonales arqueológicas propuestas para las mismas, considerando que cuentan con delimitación física (hitos) y paneles informativos del Ministerio de Cultura.

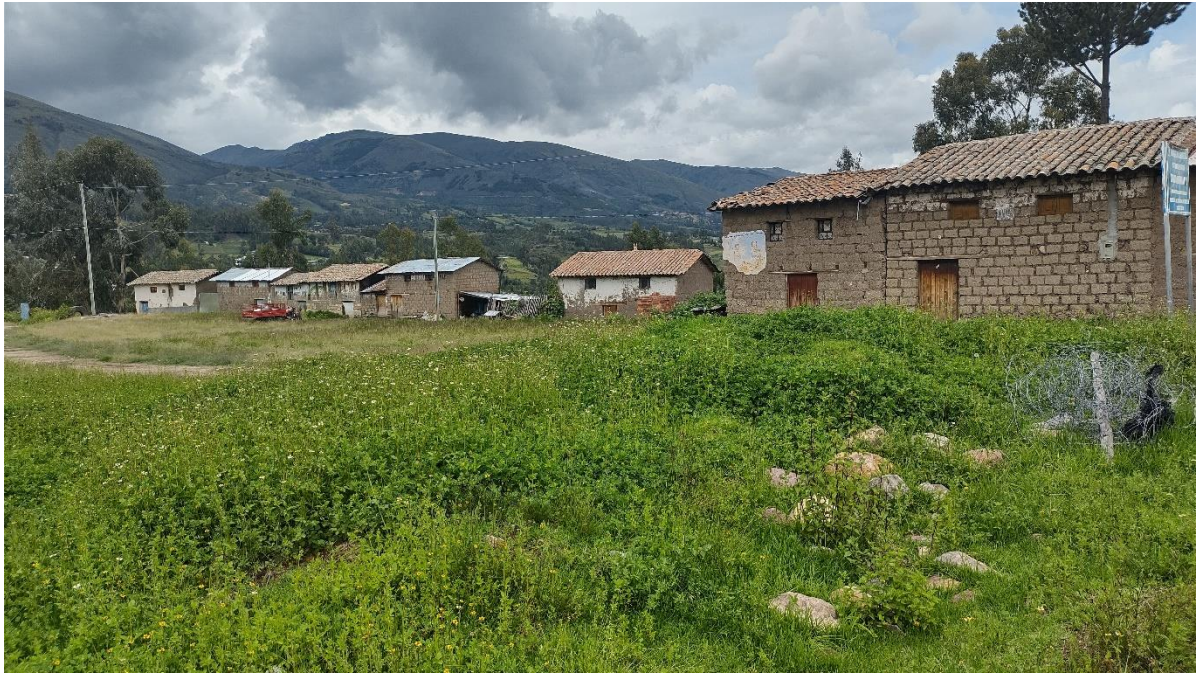
Imagen 07: Viviendas de adobe emplazadas al lado sur de la poligonal propuesta para el Sector 1, del Sitio Arqueológico de "Condormarca".

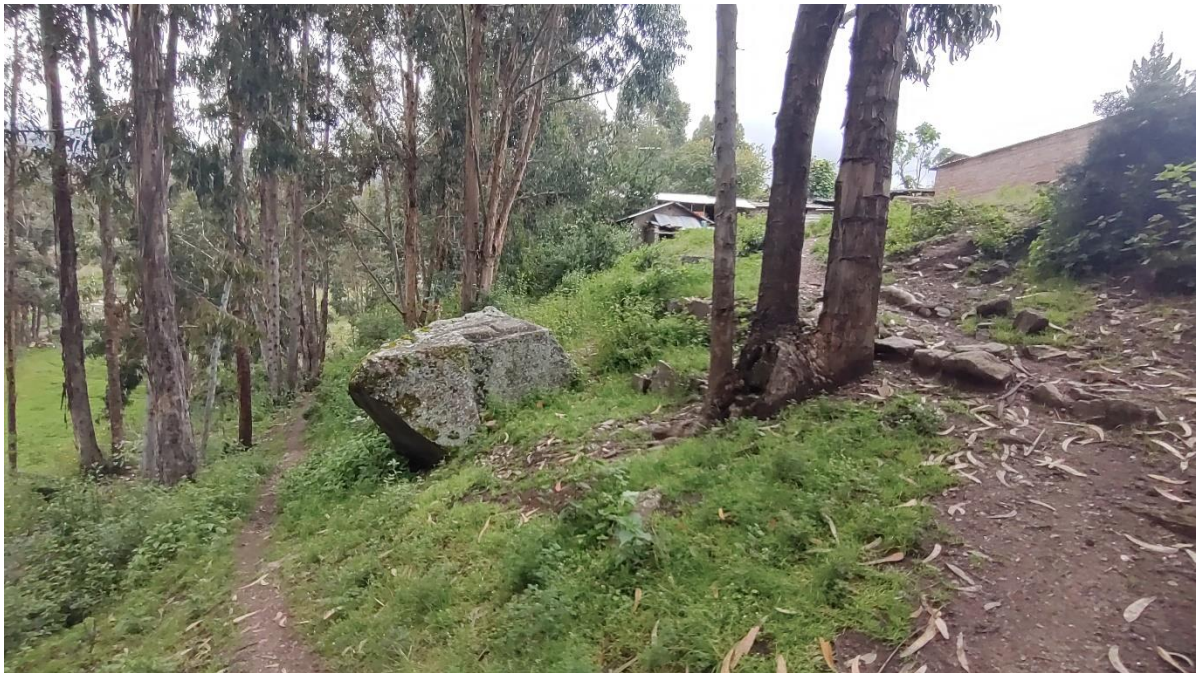
Imagen 08: Soporte pétreo con diseños geométricos sobre su superficie y muros de piedras junto a ella. Sector 2, del Sitio Arqueológico de "Condormarca".

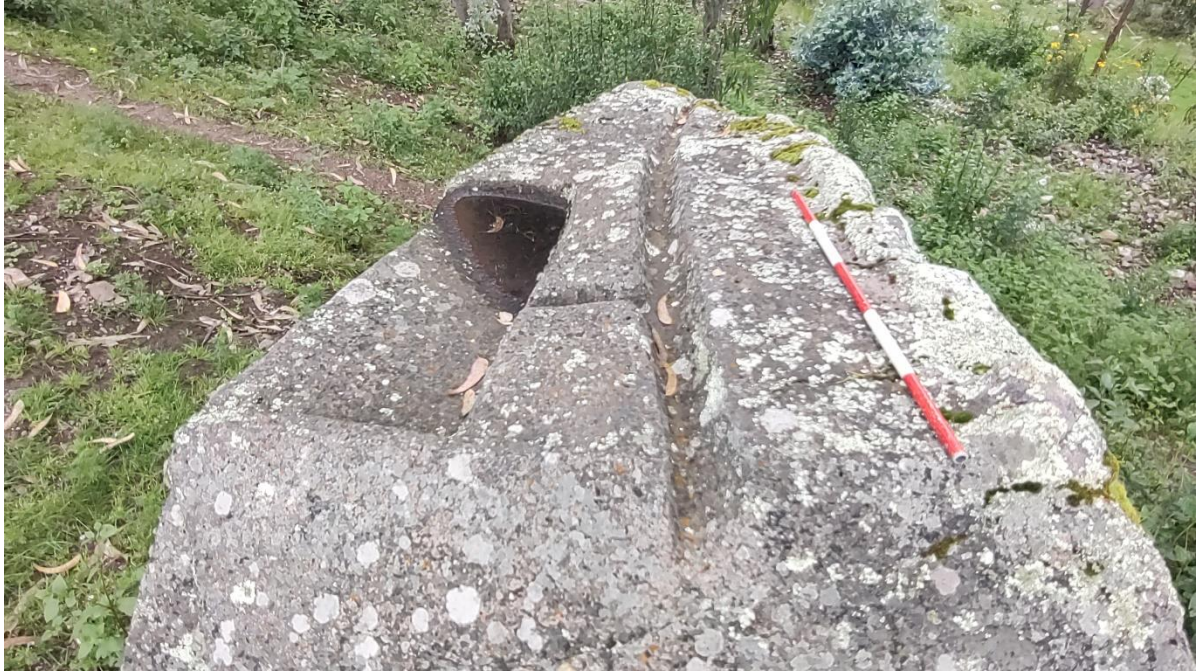
Imagen 09: Detalle del diseño geométrico tallado sobre la superficie del soporte pétreo. Nótese el estado de conservación de la misma.

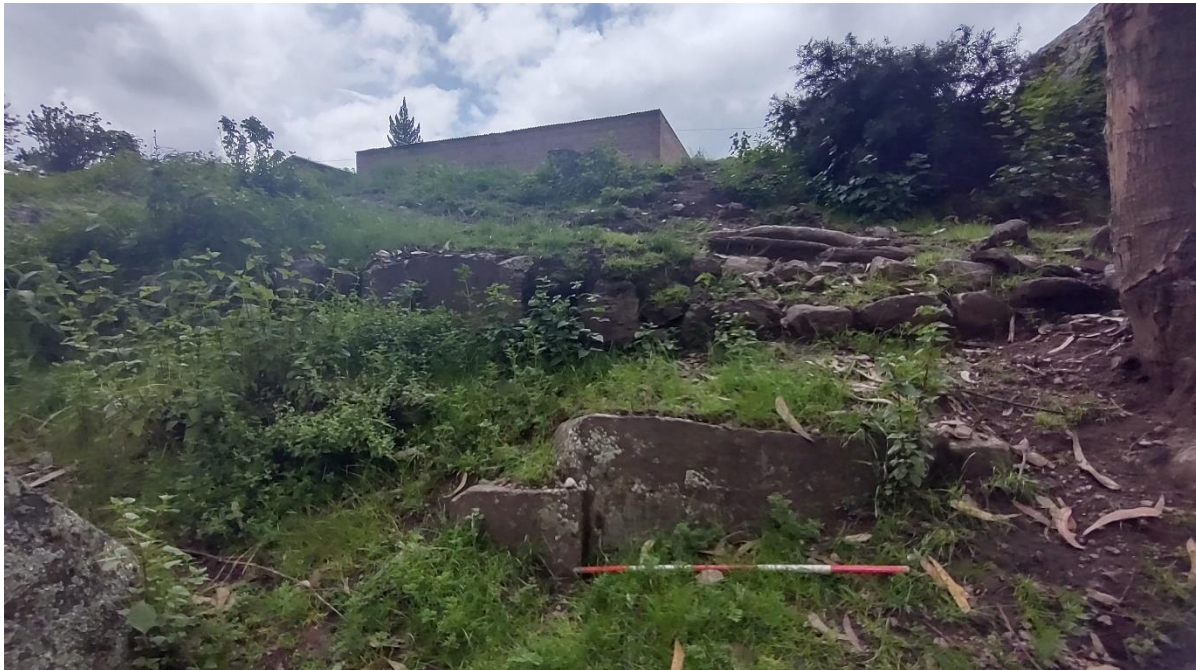
Imagen 10: Muros y bloques de piedras talladas registradas en el Sector 2, del Sitio Arqueológico de "Condormarca".

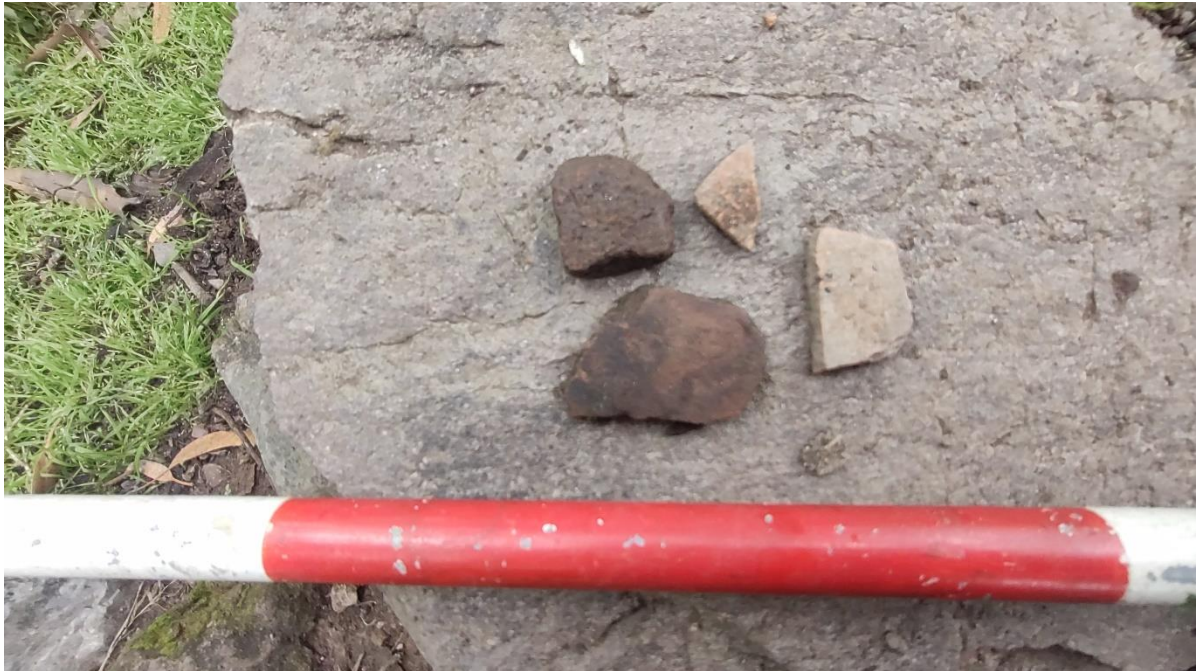
Imagen 11: Fragmentos cerámicos registrados en el Sector 2, del Sitio Arqueológico de "Condormarca".

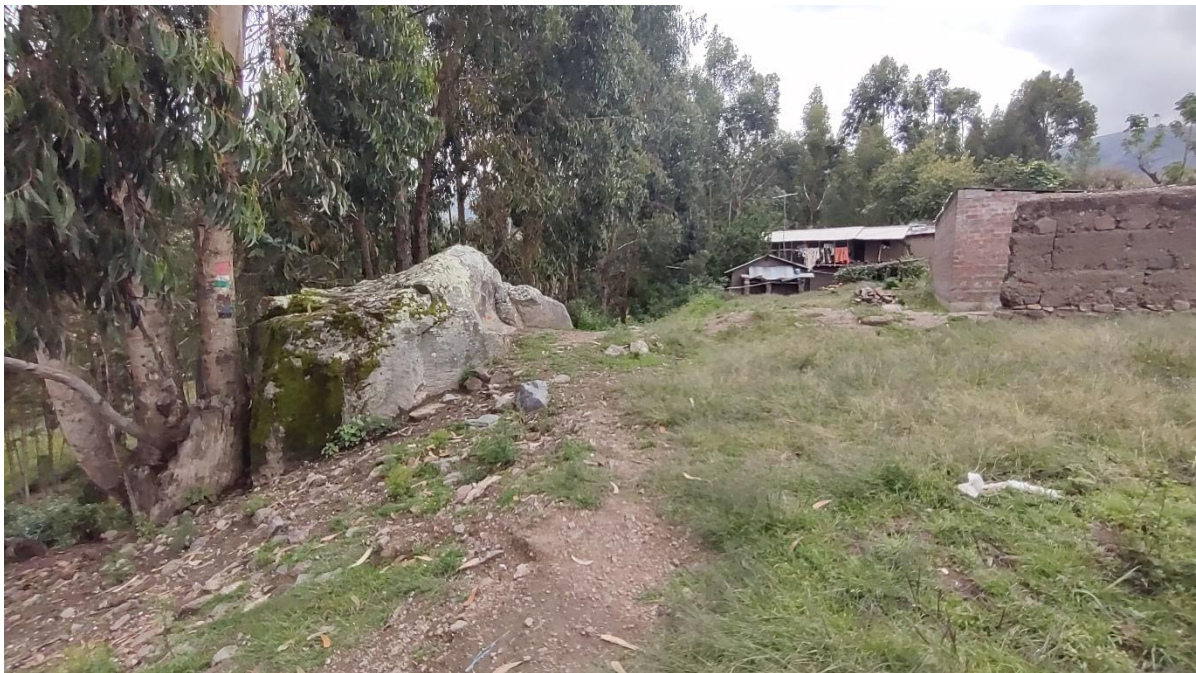
Imagen 12: Viviendas emplazadas junto al lado sur y este de la poligonal propuesta para el Sector 2, del Sitio Arqueológico de "Condormarca".
