RESOLUCION DIRECTORAL N° 000097-2024-DGPA-VMPCIC/MC

Asunto PROTECCIÓN PROVISIONAL DEL SITIO ARQUEOLÓGICO DE

> "FILO DE CHILCANI" (SECTOR A Y B), UBICADO EN LA COMUNIDAD CAMPESINA DE CONCHACA, DISTRITO DE PAUSA, PROVINCIA DE PAUCAR DEL SARA SARA,

SITIO ARQUEOLÓGICO DE "FILO DE CHILCANI"

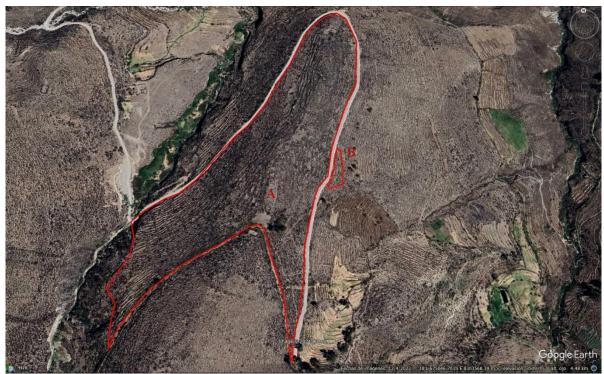
Imagen 02: Propuesta de poligonal para los sectores A y B del Sitio Arqueológico de "Filo de Chilcani". Fuente: Google Earth (04/12/2023).

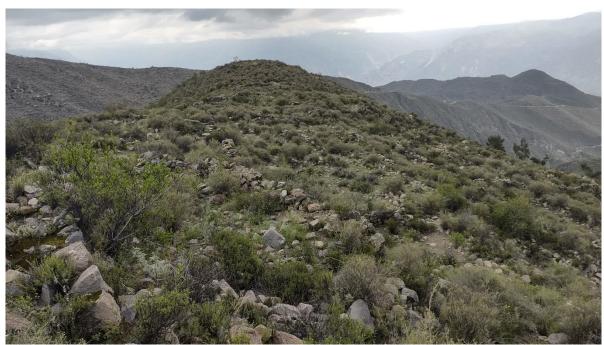
Imagen 03: Panorámica del sector A, del Sitio Arqueológico de "Filo de Chilcani". Nótese la topografía del terreno y las estructuras de piedras.

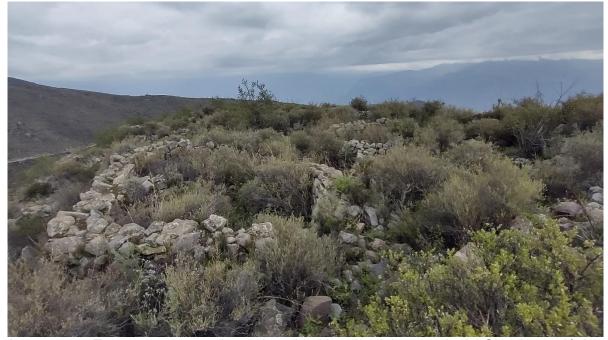
Imagen 04: Estructura rectangular registrada al interior del sector A, del Sitio Arqueológico de "Filo de Chilcani". Nótese las dimensiones de la misma.

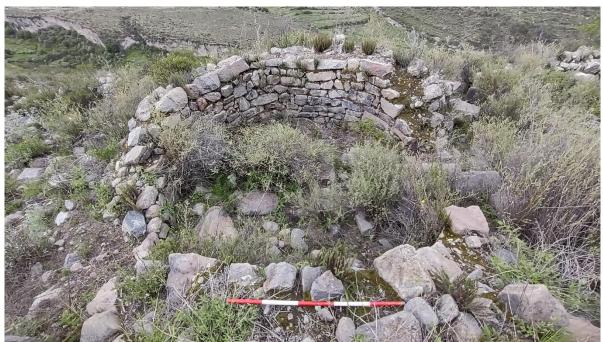
Imagen 05: Detalle de una de las estructuras circulares registradas al interior del Sector A.

Nótese su paramento interno y material constructivo.

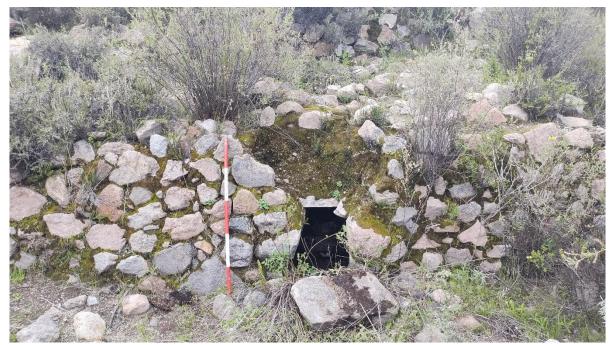
Imagen 06: Estructura funeraria de techo plano registrado al interior de una de las edificaciones habitacionales en el sector A. Nótese el dintel de su acceso.

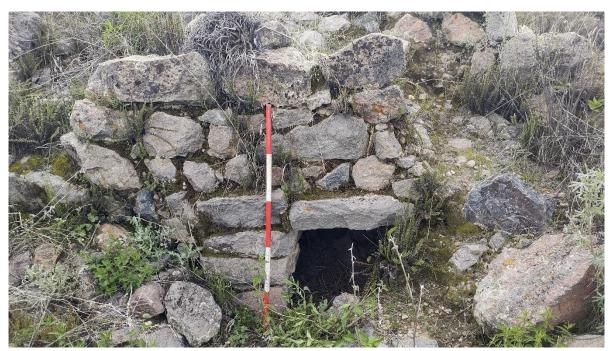
Imagen 07: Detalle del acabado frontal de una de las estructuras funerarias identificadas en el sector A. Nótese el material constructivo.

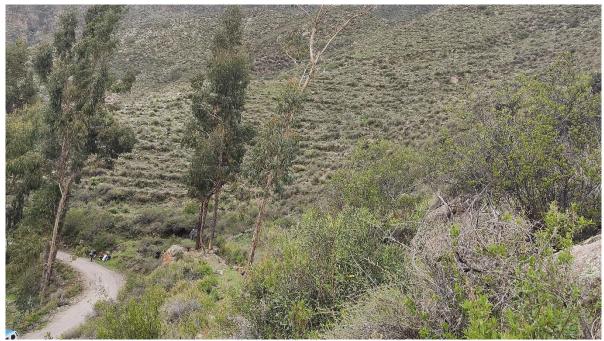
Imagen 08: Sistema de andenerías emplazadas al lado este y oeste del sector A. Nótese las dimensiones de la misma.

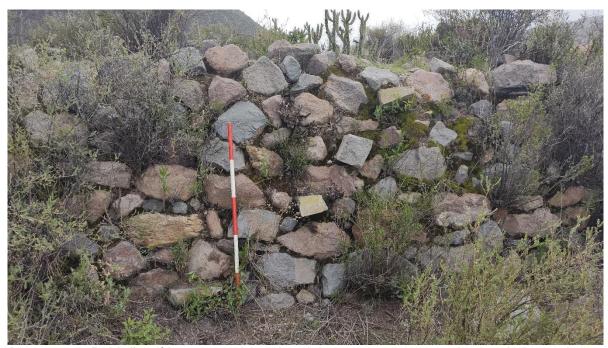
Imagen 09: Peldaños líticos que sobresalen del paramento externo de uno de los andenes registrados en el sector A.

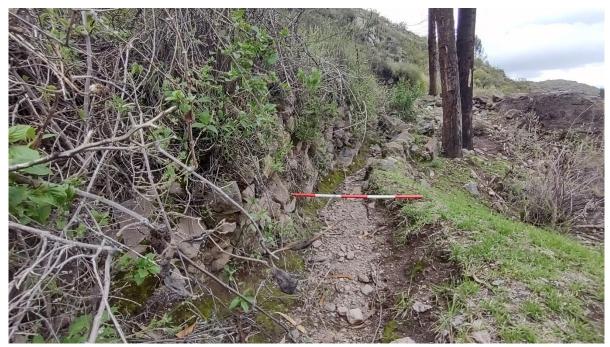
Imagen 10: Canal de regadío registrado junto al muro de un andén en el sector A. Nótese la dimensión de la misma.

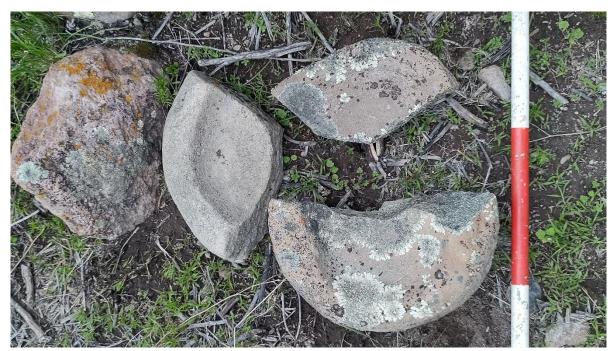
Imagen 11: Batanes líticos fraccionados y registrados al interior del sector A. Nótese el tamaño y acabado de los mismos.

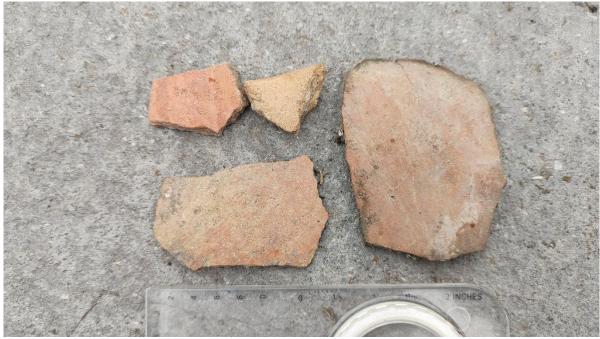
Imagen 12: Fragmentería cerámica registrada en el sector A. Nótese el color de la pasta y acabado de los mismos.

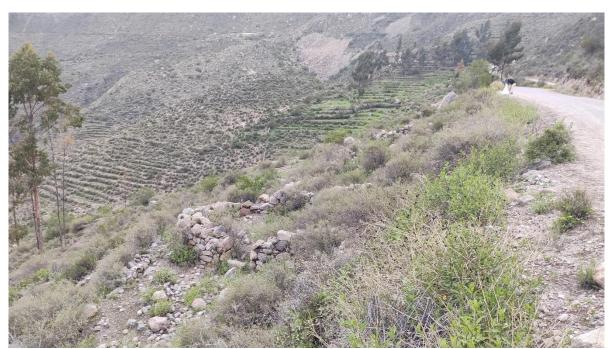
Imagen 13: Panorámica del sector B, del Sitio Arqueológico de "Filo de Chilcani". Nótese la topografía del terreno y las estructuras asociadas a ella.

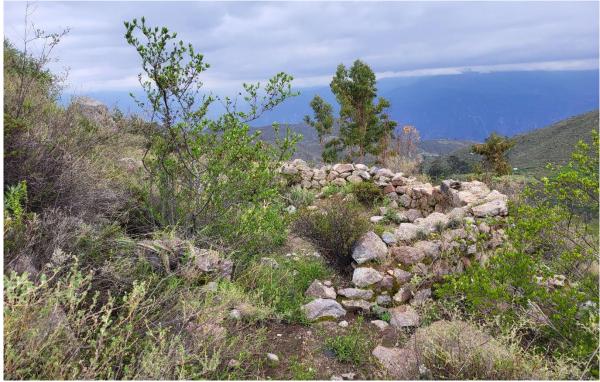
Imagen 14: Detalle de una de las estructuras circulares registradas en el sector B. Nótese el material constructivo y acabado de la misma.

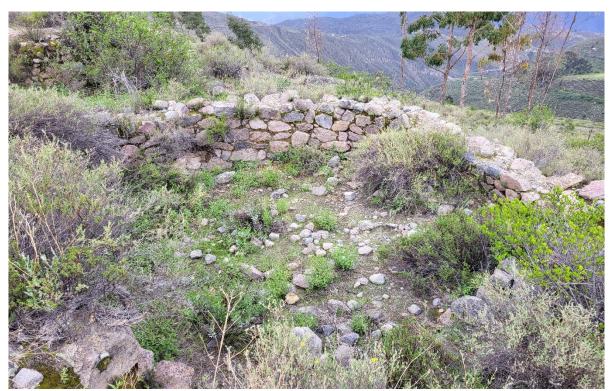
Imagen 15: Estructura rectangular registrada en el sector B. Nótese el acabado de su paramento interno.

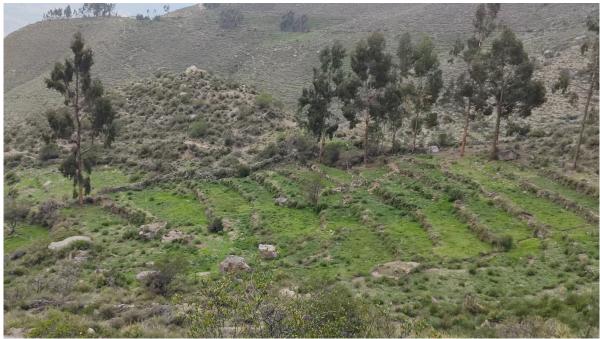
Imagen 16: Sistema de andenerías registradas al lado este del sector B. Nótese las dimensiones de la misma y su actual reutilización.
