RESOLUCION DIRECTORAL N° 000098-2024-DGPA-VMPCIC/MC

Asunto : Remito Informe de Viabilidad para la Protección Provisional del Sitio Arqueológico de "Salviapata", ubicado en la Comunidad Campesina de Casire, distrito de Pausa, provincia de Paucar del Sara Sara, departamento de Ayacucho.

SITIO ARQUEOLÓGICO DE "SALVIAPATA"

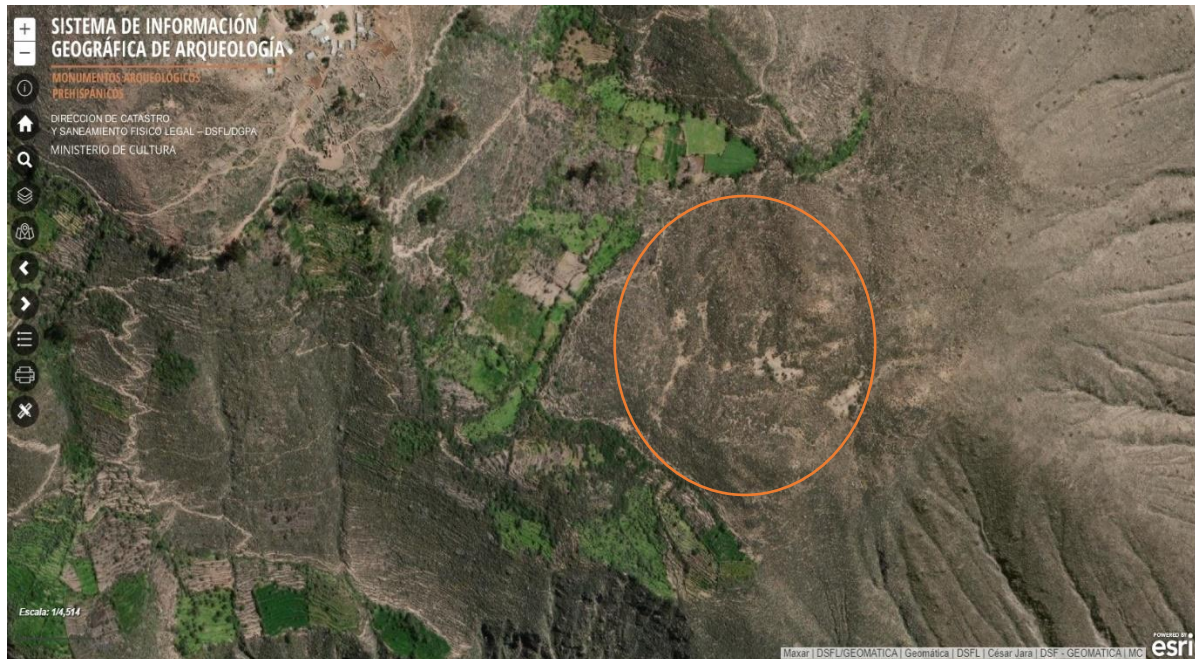
Imagen 01: Emplazamiento del Sitio Arqueológico de "Salviapata" en el SIGDA del Ministerio de Cultura. Nótese su falta de registro en dicha base de datos.

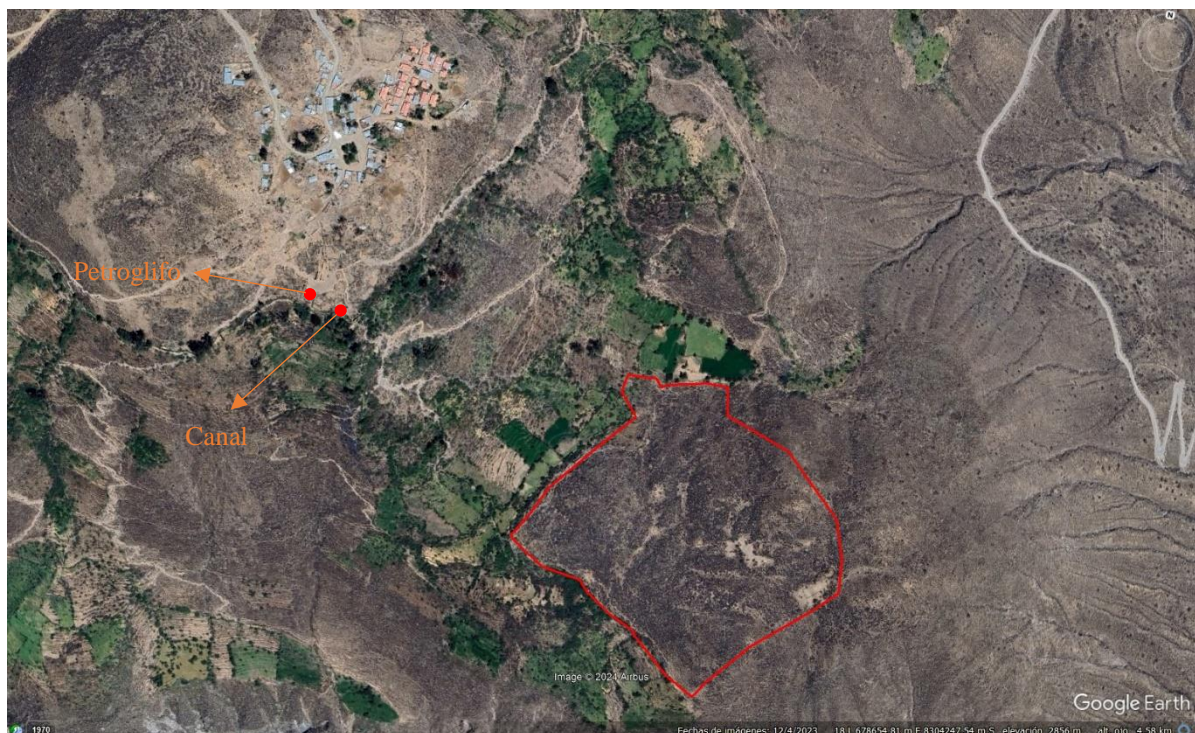
Imagen 02: Poligonal propuesta para el Sitio Arqueológico de "Salviapata". Fuente: Google Earth (04/12/2023). Nótese la ubicación del petroglifo y canal de agua.

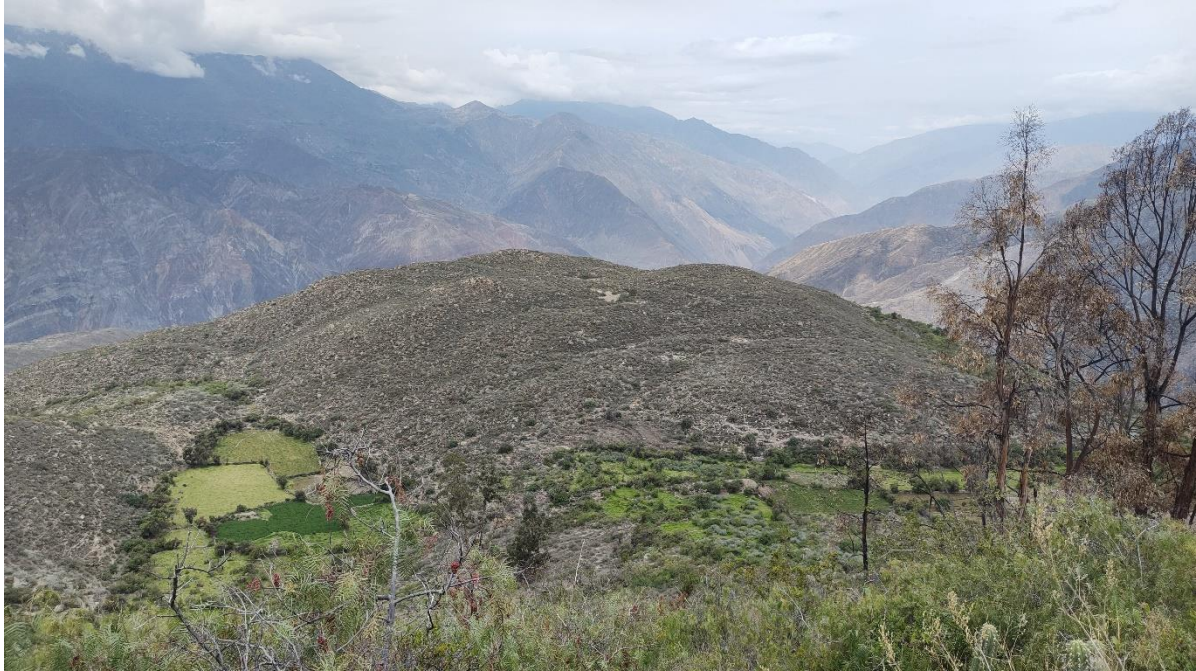
Imagen 03: Panorámica del Sitio Arqueológico de "Salviapata". Nótese la colindancia de los campos de cultivo hacia su lado oeste.

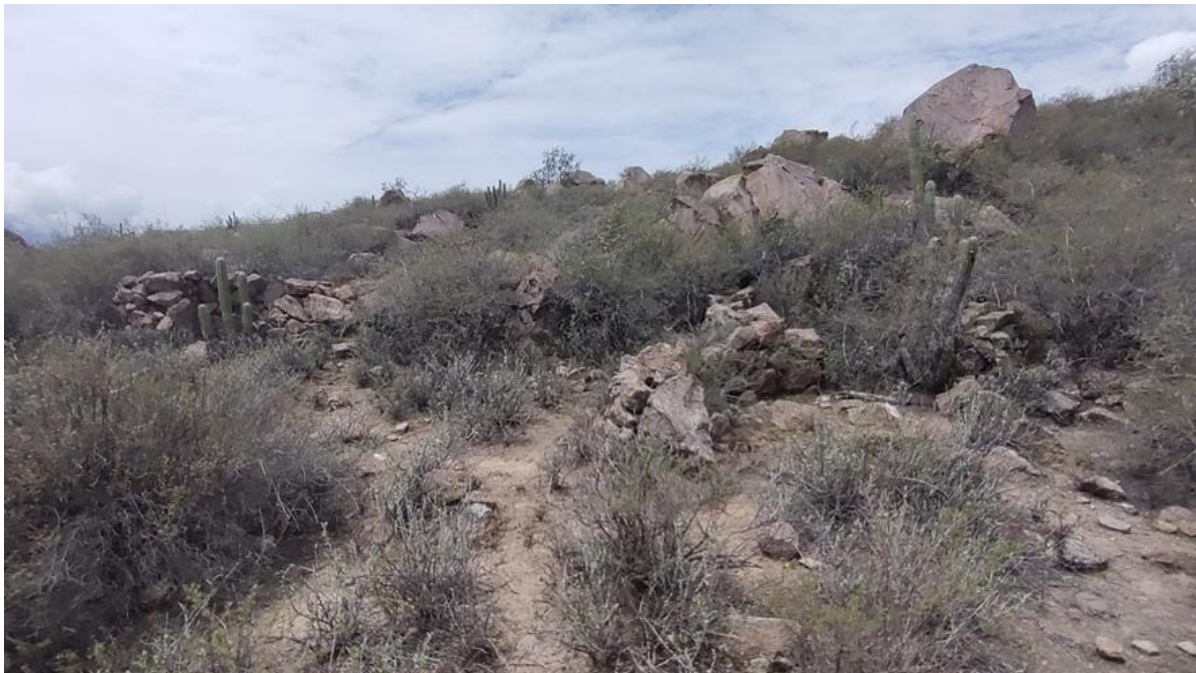
Imagen 04: Estructuras circulares registradas en el Sitio Arqueológico de "Salviapata". Nótese la vegetación arbustiva y espinosa cubriendo a las mismas.

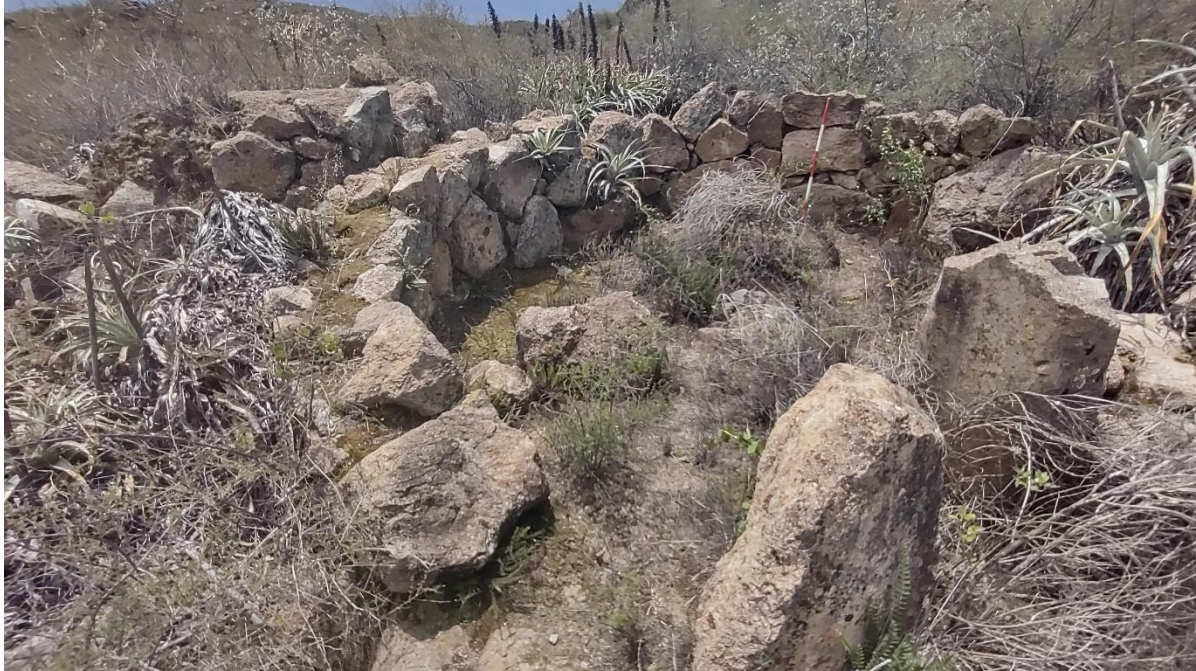
Imagen 05: Estructura circular registrada en la parte central del Sitio Arqueológico de "Salviapata". Nótese su paramento de piedras semi canteadas y caras planas.

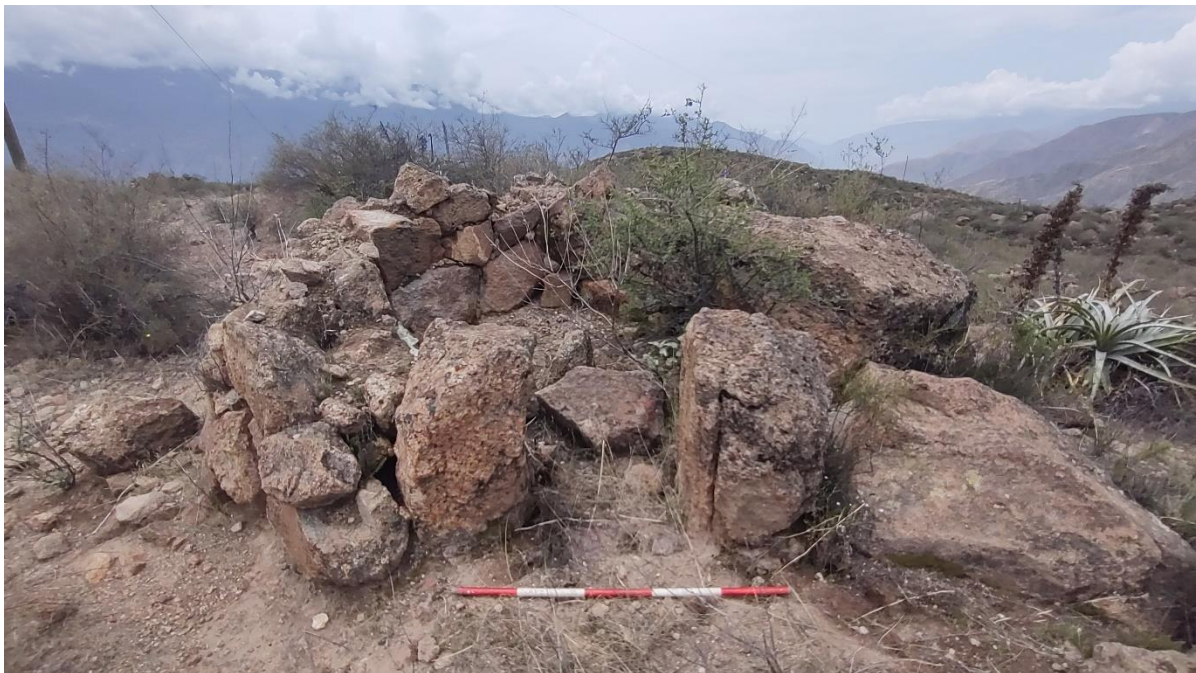
Imagen 06: Estructura registrada al noreste del Sitio Arqueológico de "Salviapata". Nótese su paramento irregular con piedras sin trabajar y estabilizadas con "pachillas" o "cuñas".

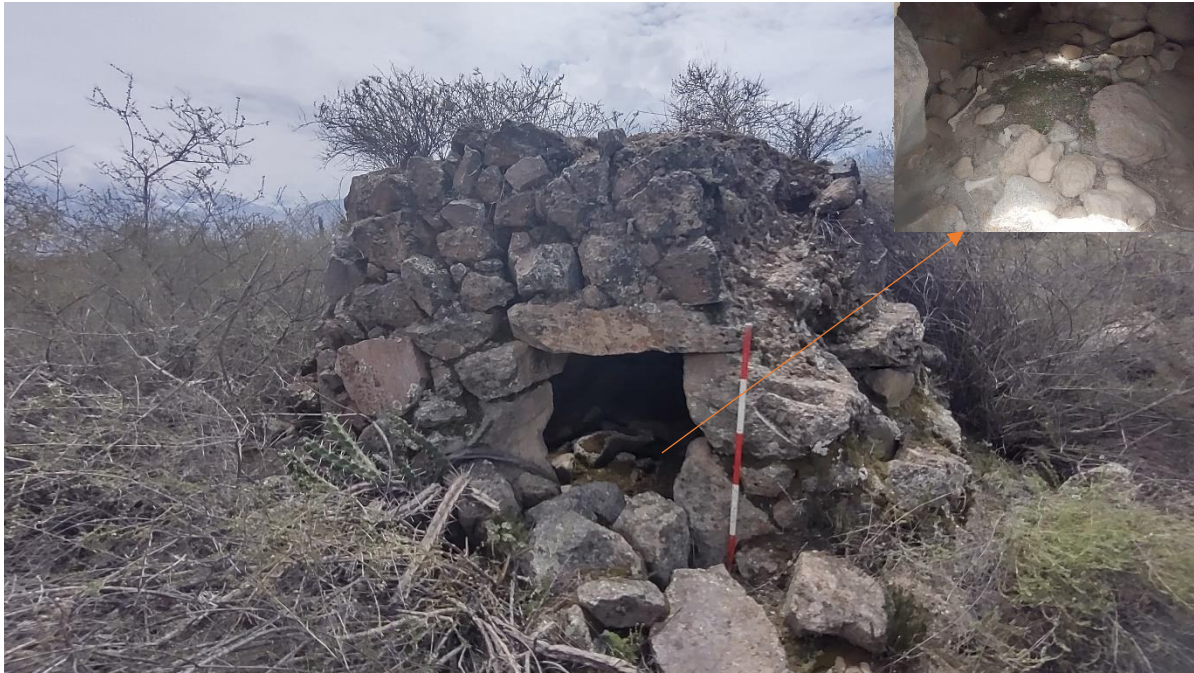
Imagen 07: Estructura funeraria de planta circular con restos óseos disturbados en su interior.

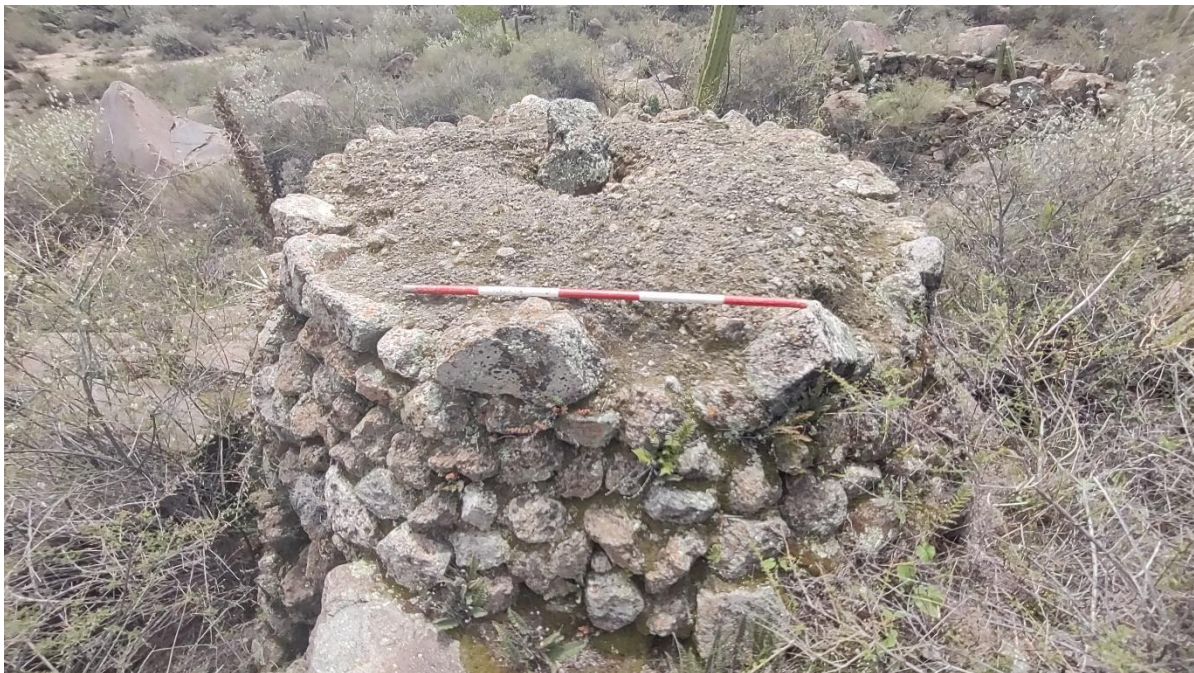
Imagen 08: Estructura funeraria de techo plano y orificio al centro. Nótese la disposición de su material constructivo y estado de conservación.

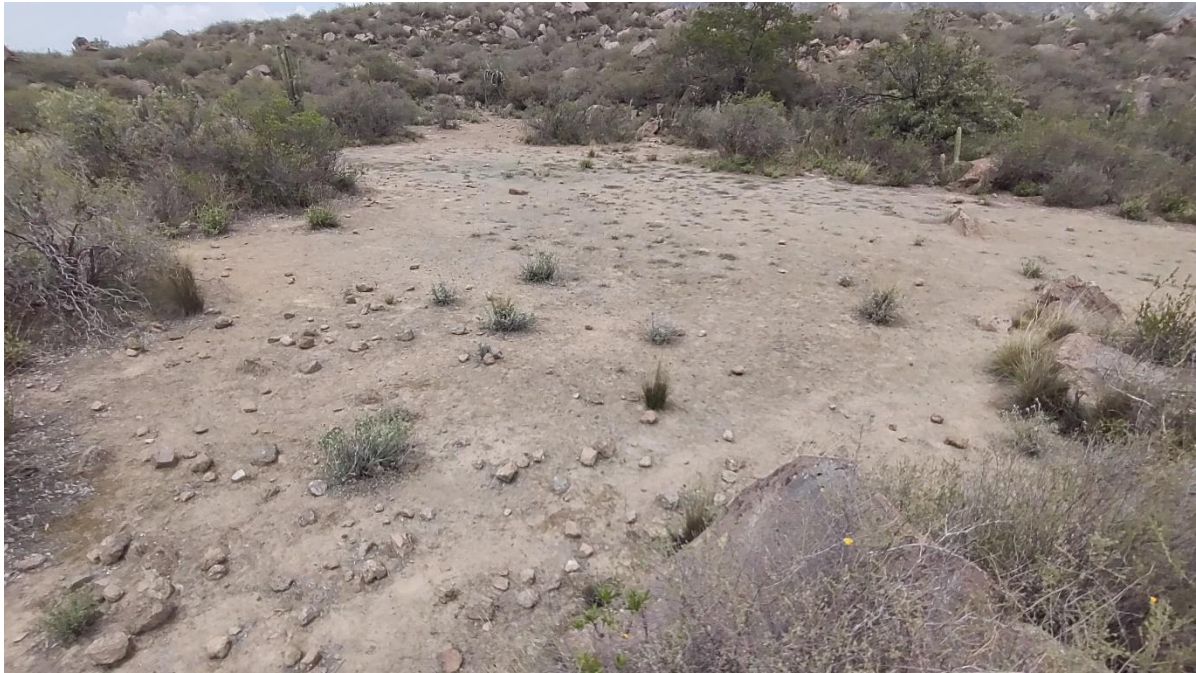
Imagen 09: Laguna o "qocha" seca registrada al lado este del Sitio Arqueológico de "Salviapata".

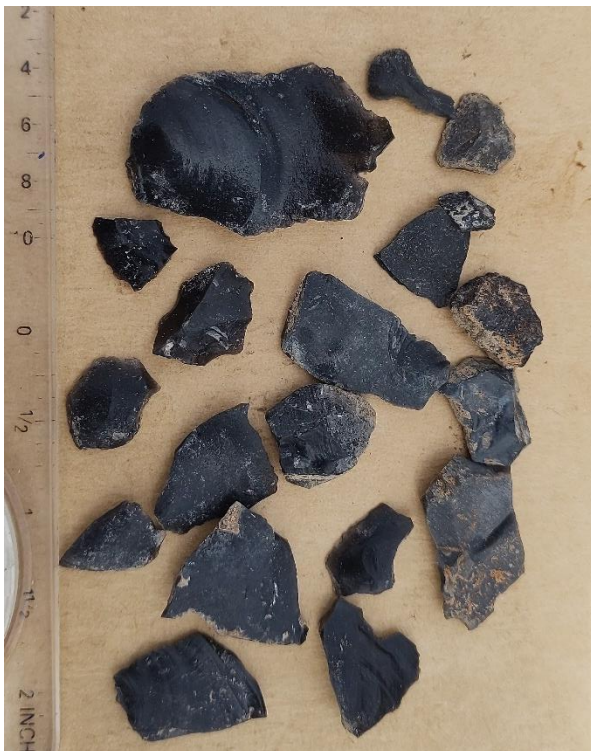
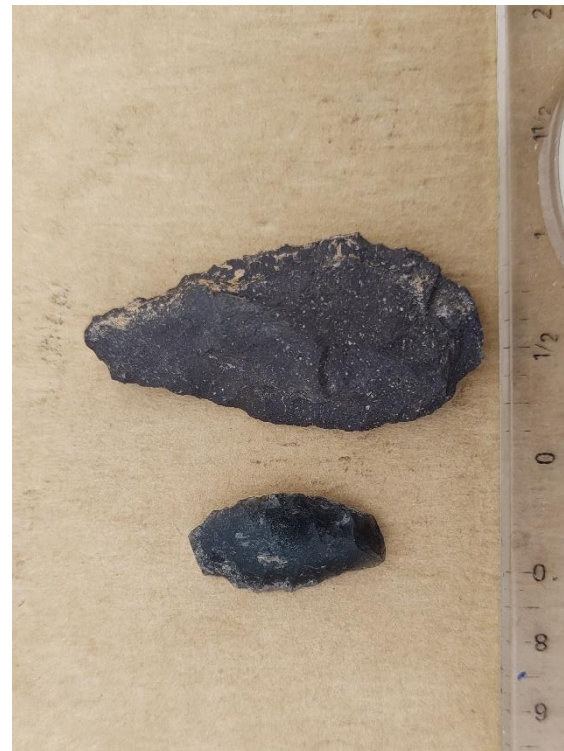
Imagen 10: Desechos de talla y herramientas líticas de obsidiana registradas en la superficie del Sitio Arqueológico de "Salviapata y en una de sus estructuras circulares.

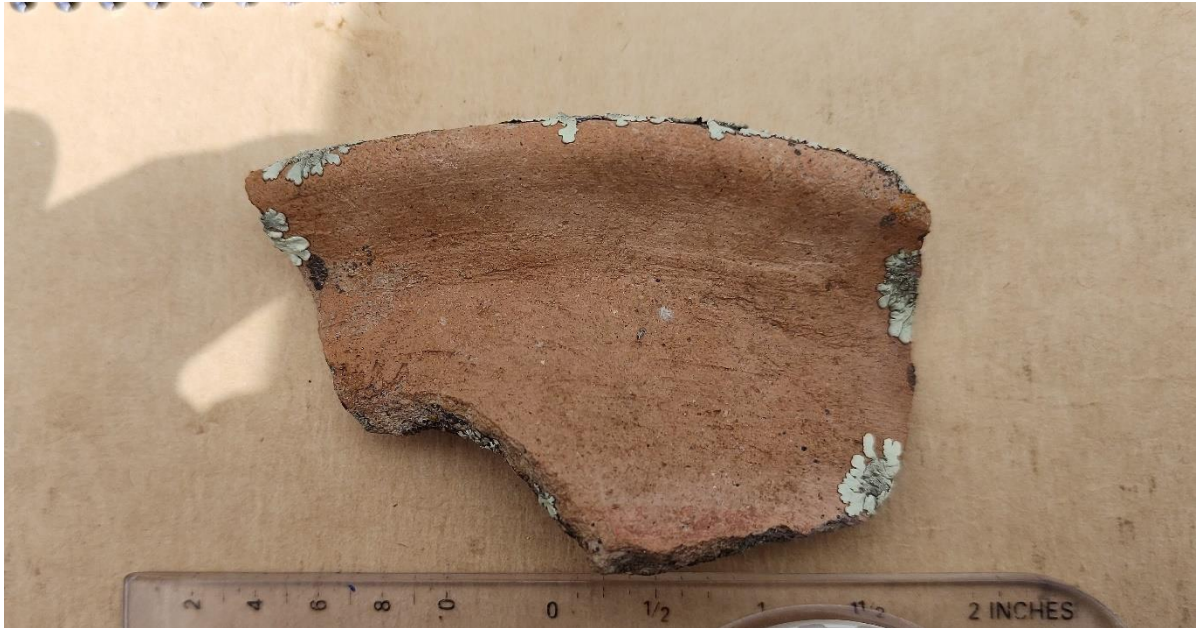
Imagen 11: Fragmentería cerámica de pasta y engobe anaranjado registrado en la superficie del Sitio Arqueológico de "Salviapata".

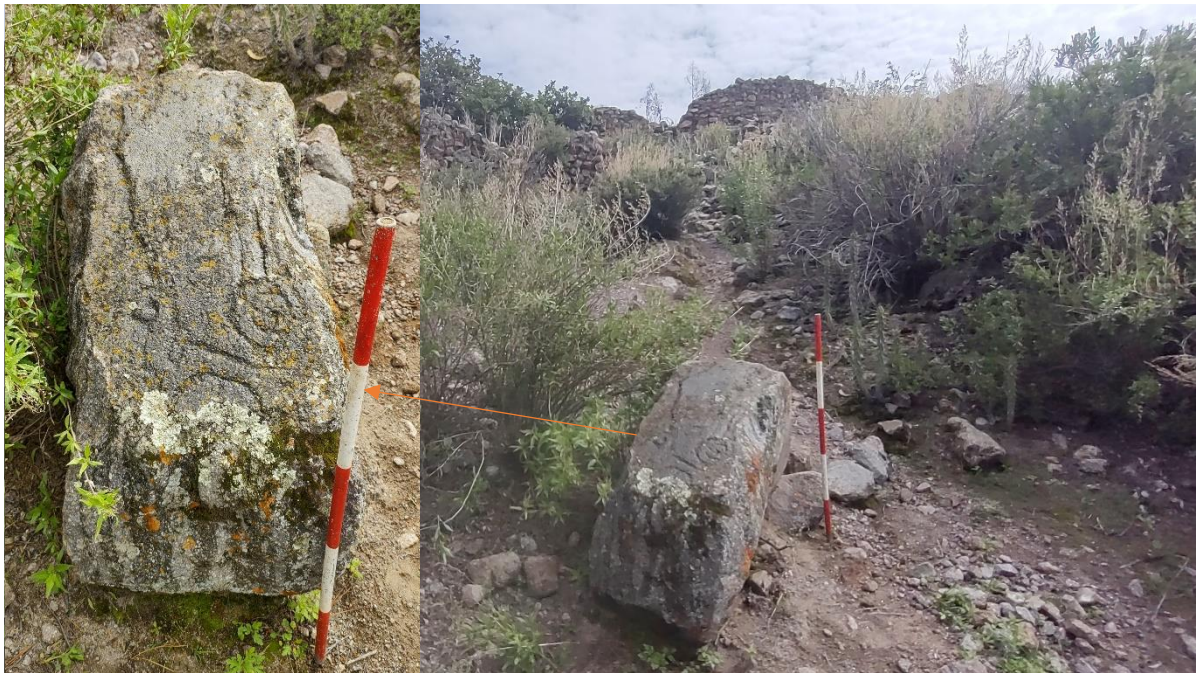
Imagen 12: Petroglifo con diseños espiralados y líneas verticales, registrada junto al acceso que conduce al Sitio Arqueológico de "Salviapata".

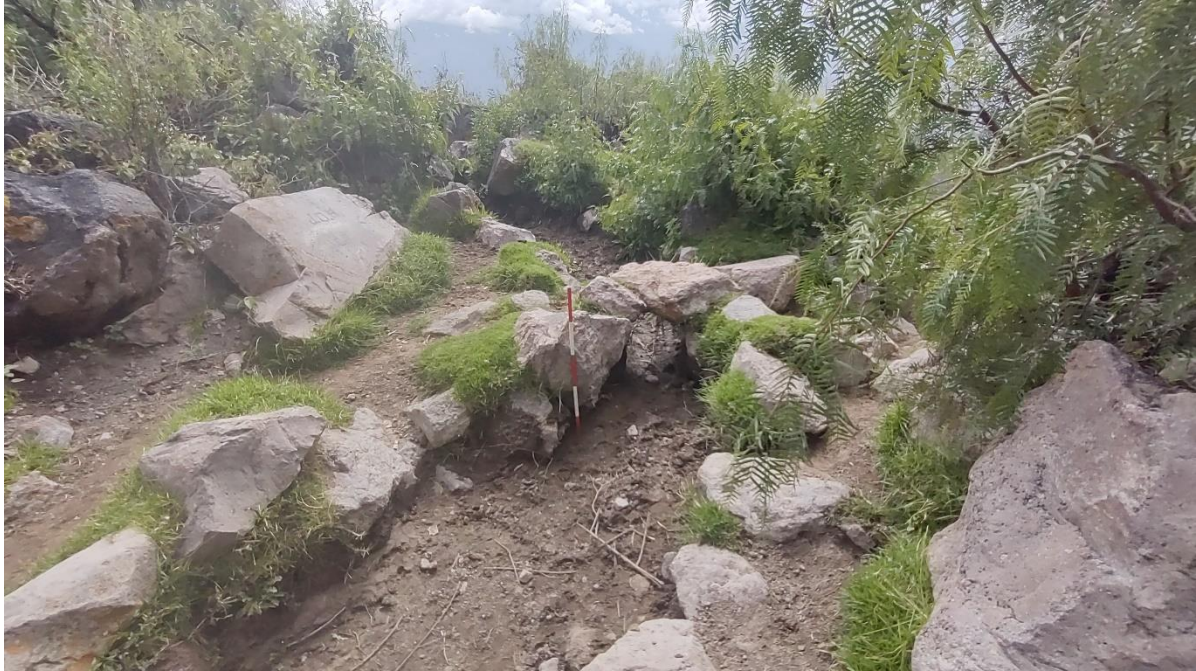
Imagen 13: Canal de agua registrado al lado oeste del Sitio Arqueológico de "Salviapata". Nótese su estado de conservación y material constructivo.

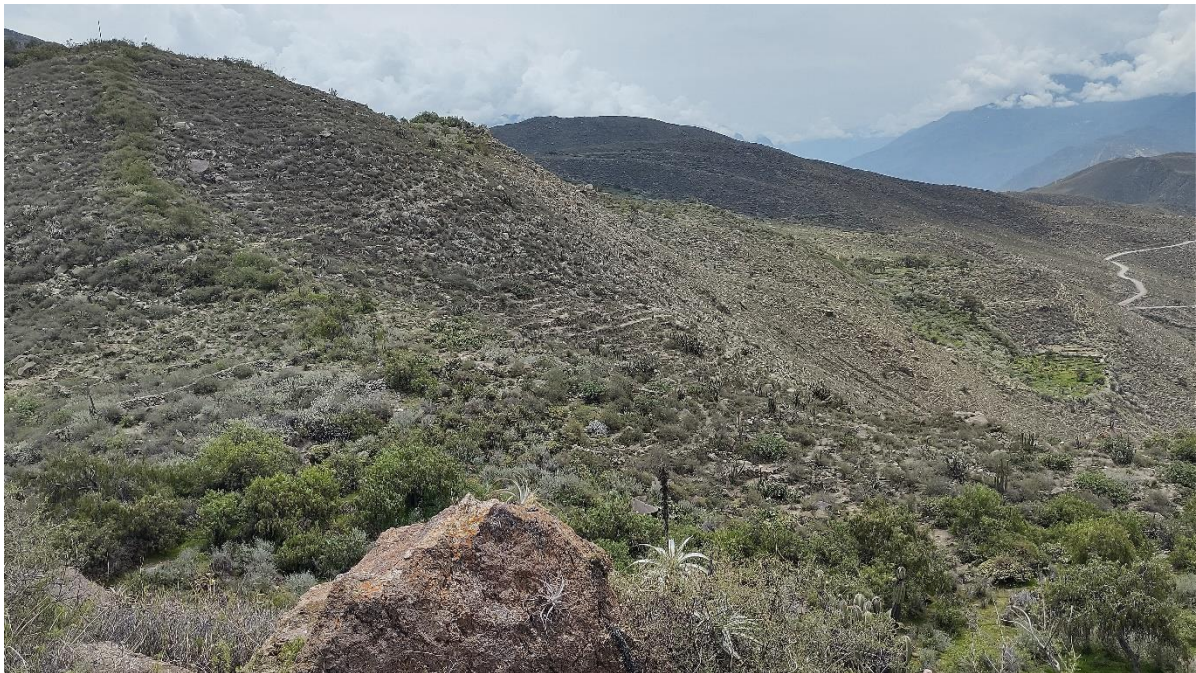
Imagen 14: Sistema agrícola (andenes) emplazado en un área próxima al Sitio Arqueológico de "Salviapata".

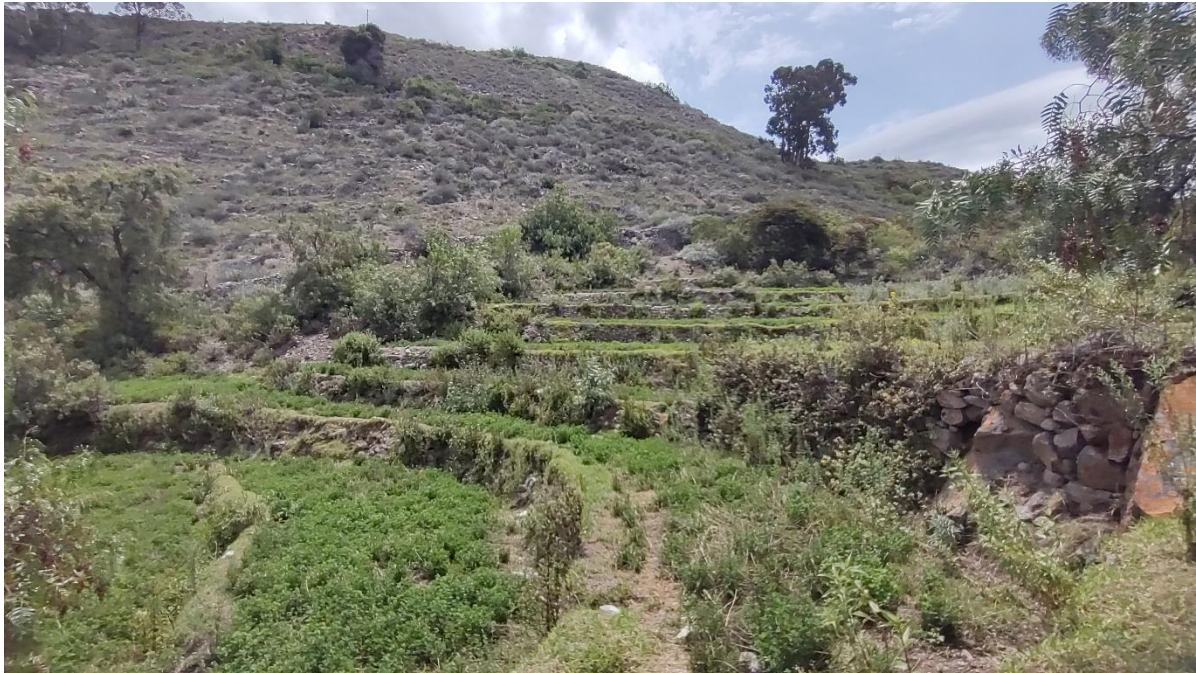
Imagen 15: Sistema de andenería reutilizada al lado oeste del Sitio Arqueológico de "Salviapata". Nótese su estado de conservación.

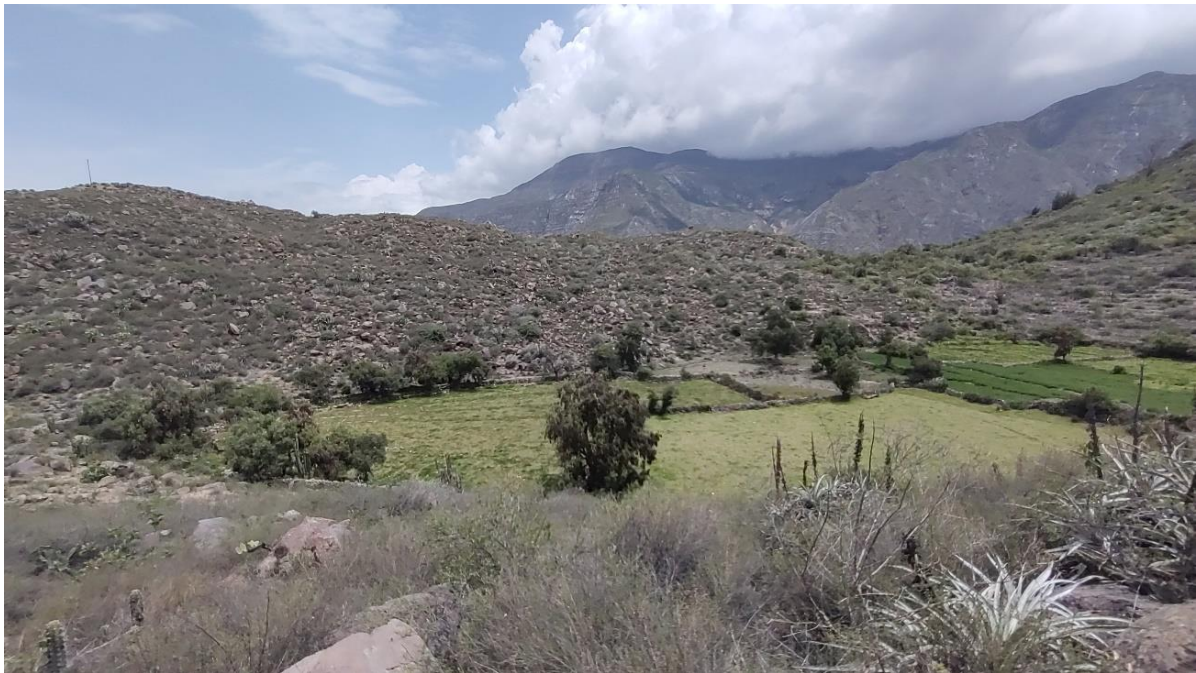
Imagen 16: Campos de cultivo emplazados junto al lado oeste del Sitio Arqueológico de "Salviapata".
