RESOLUCION DIRECTORAL N° 000102-2024-DGPA-VMPCIC/MC

Asunto : Informe de solicitud para la viabilidad de la determinación de la protección provisional del Complejo Arqueológico Monumental "Playa Culebras", ubicado en el distrito de Culebras, provincia de Huarmey, departamento de Áncash.

Viceministerio
de Patrimonio Cultural
e Industrias CulturalesDirección General de
Patrimonio Arqueológico
Inmueble*"Decenio de la Igualdad de Oportunidades para mujeres y hombres"*
*"Año del Diálogo y la Reconciliación Nacional"***INFORME DE INSPECCIÓN N° 0001-2024- DRM-DSFL-DGPA/VMPIC/MC**

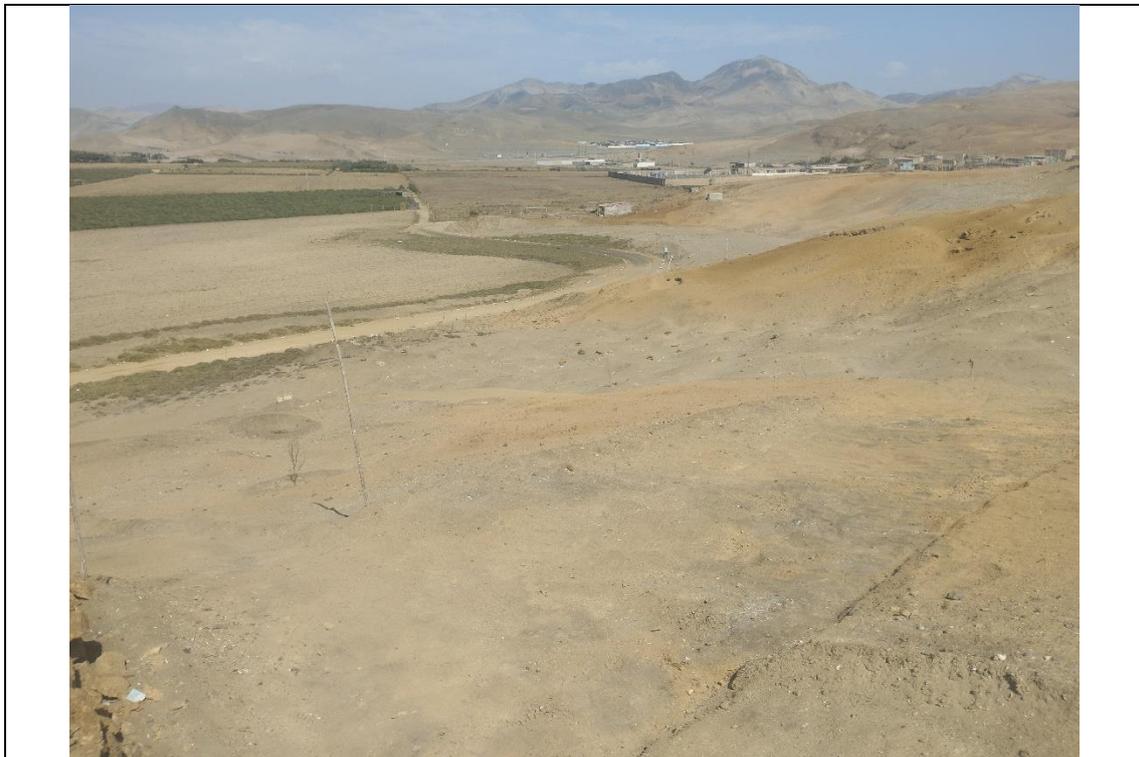
Asimismo, también se observó la habilitación de plataformas de forma cuadrangular a manera de lotización.

Vista de la nivelación realizada, habilitando plataformas para posibles usos habitacionales.

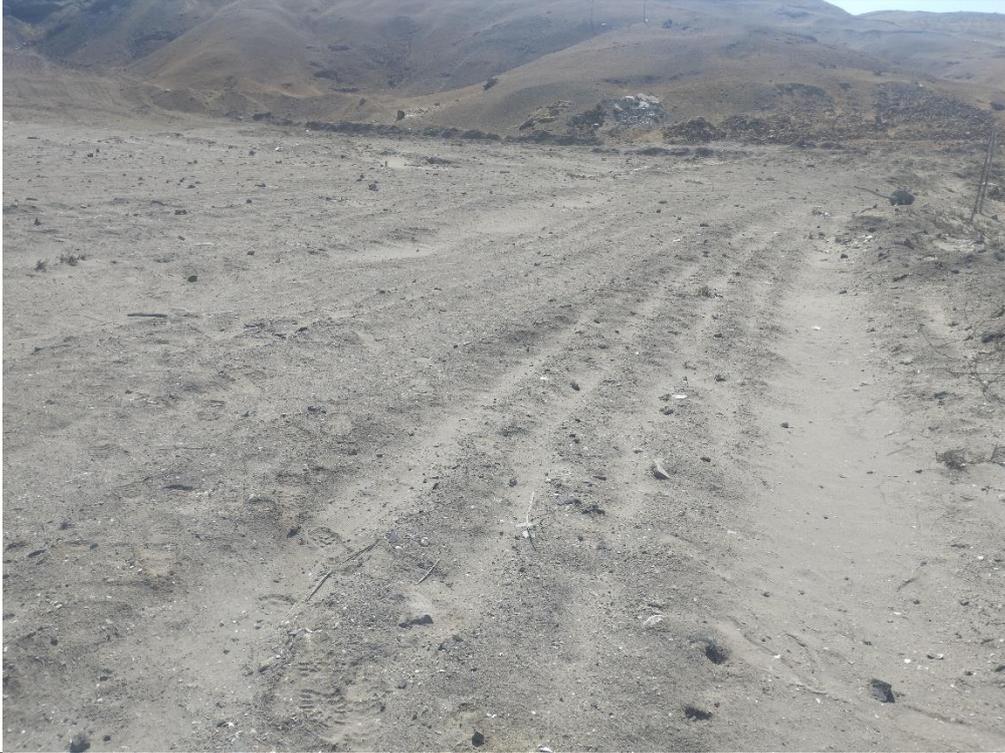
En el extremo este del bien inmueble Playa Culebras se observó la remisión de tierra realizada con maquinaria pesada, provocando la nivelación del terreno y la destrucción de las evidencias arqueológicas que se encontraban en superficie.

Vista de las huellas de la maquinaria pesada.

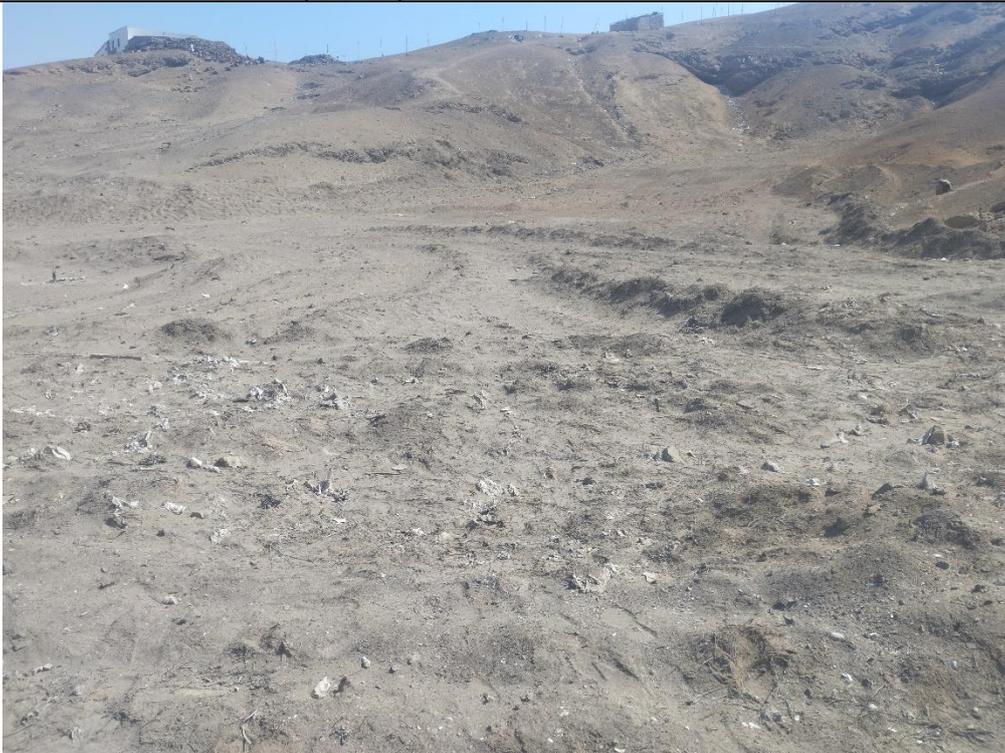
Dentro del área de la inspección se comprobó la alteración por excavación y remoción de suelos para la construcción de la mencionada trocha y las dos plataformas, los cuales han venido alterando elementos arquitectónicos como muros y vanos de acceso que conformaban recintos rectangulares y plataformas ceremoniales típicos de la cultura Recuay; así como la descontextualización de evidencias muebles como fragmentos de cerámica y elementos líticos.

Material removido con abundantes materiales culturales y restos de contextos funerarios

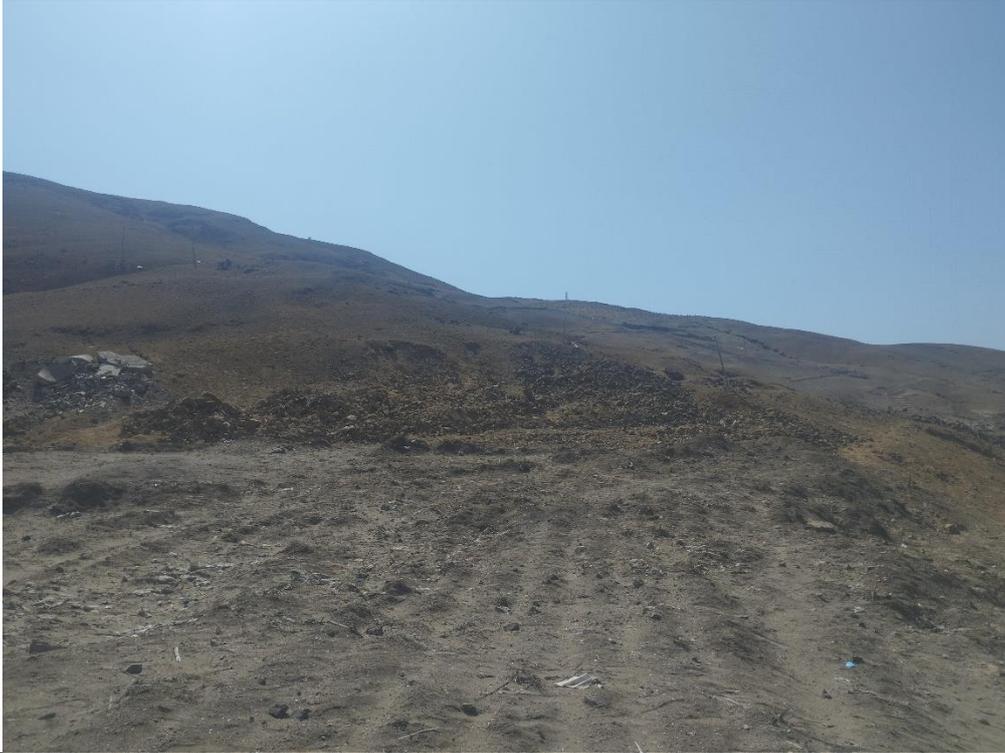
Vista de las huellas de la maquinaria pesada.

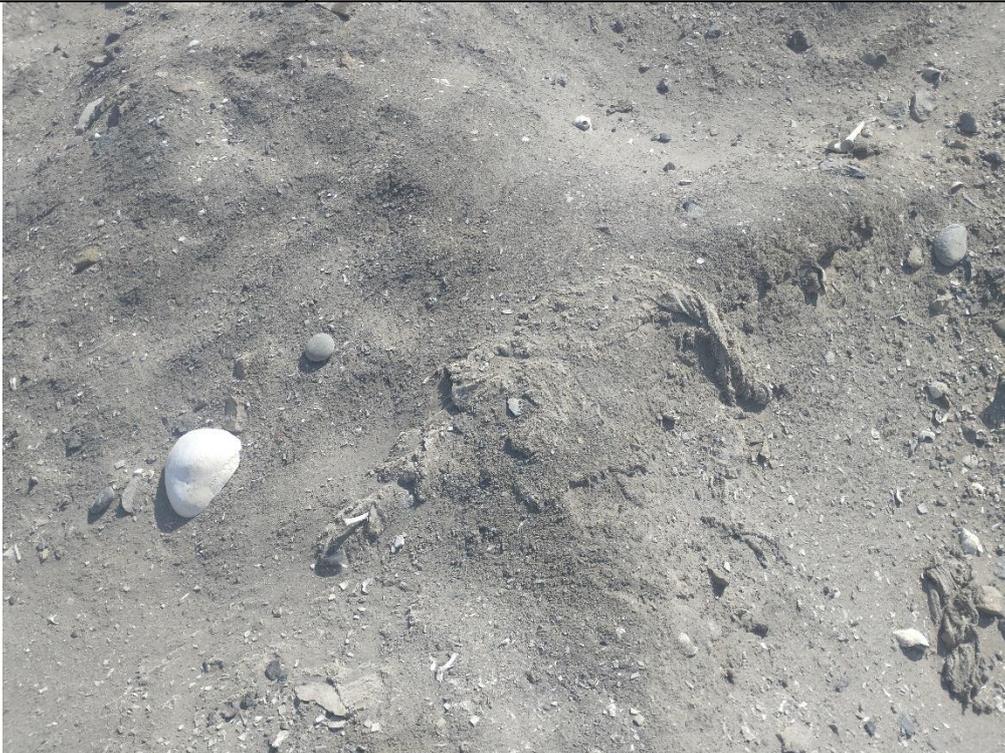
Vista de detalle de las evidencias arqueológicas expuestas.
