## RESOLUCION DIRECTORAL N° 000103-2024-DGPA-VMPCIC/MC

**Asunto :** Se remite Informe de inspección al Sitio Arqueológico Huaca Pro, ubicado en el distrito de Los Olivos, provincia y departamento de Lima.

**Asunto :** Se remite Informe de inspección al Sitio Arqueológico  
Huaca Pro, ubicado en el distrito de Los Olivos, provincia y  
departamento de Lima..

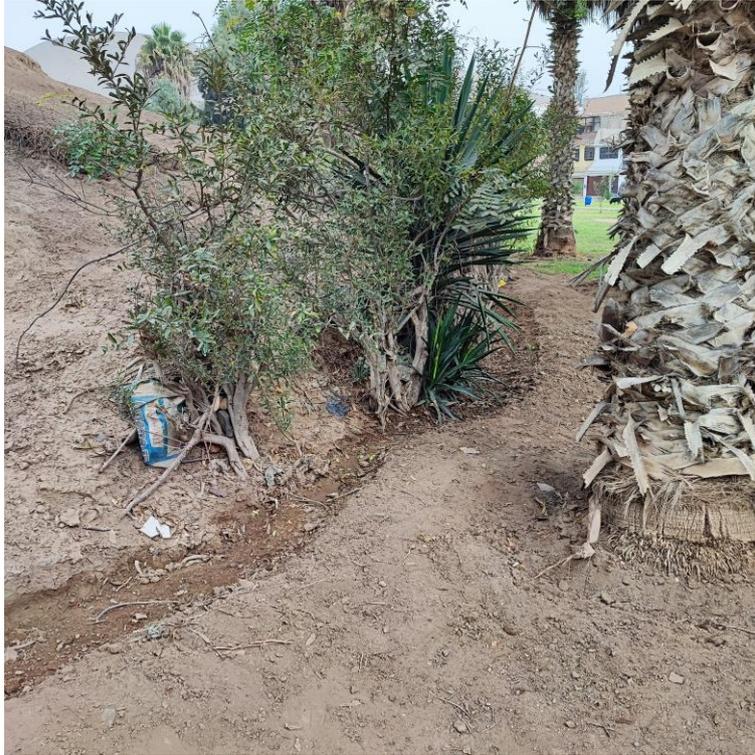
Sitio Arqueológico Huaca Pro. Nótese el canal de riego para las plantas colocadas sobre la base del montículo.

MEDIDA		REFERENCIA
Paralización	x	SE SUGIERE REALIZAR LA COLOCACIÓN DE UN CERCO VIVO Y/O PROVISIONAL.
Señalización	x	SE SUGIERE COLOCAR PANELES DE SEÑALIZACIÓN

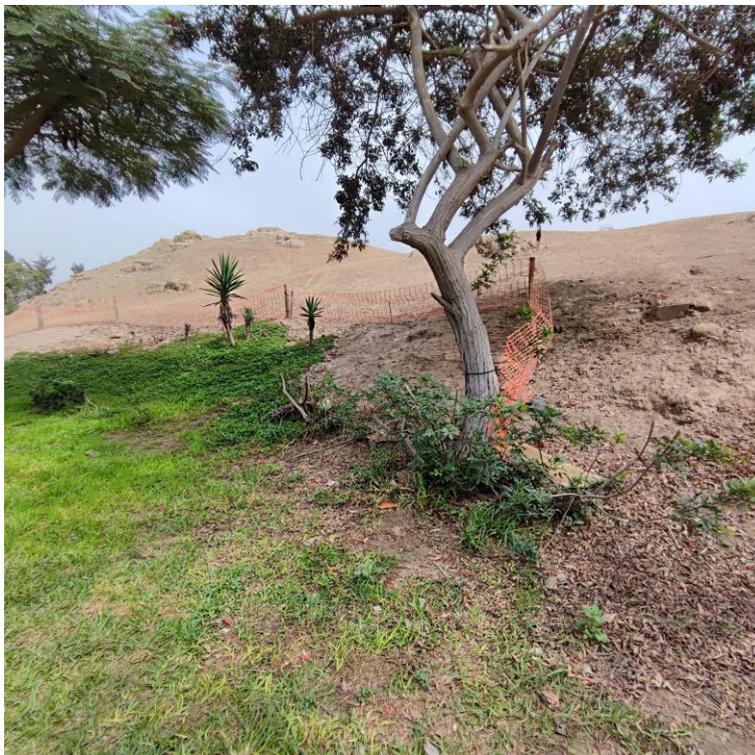
Sitio Arqueológico Huaca Pro. Nótese el cercado con mallas de un área que se sobrepone al montículo arqueológico para ampliar el terreno del parque.

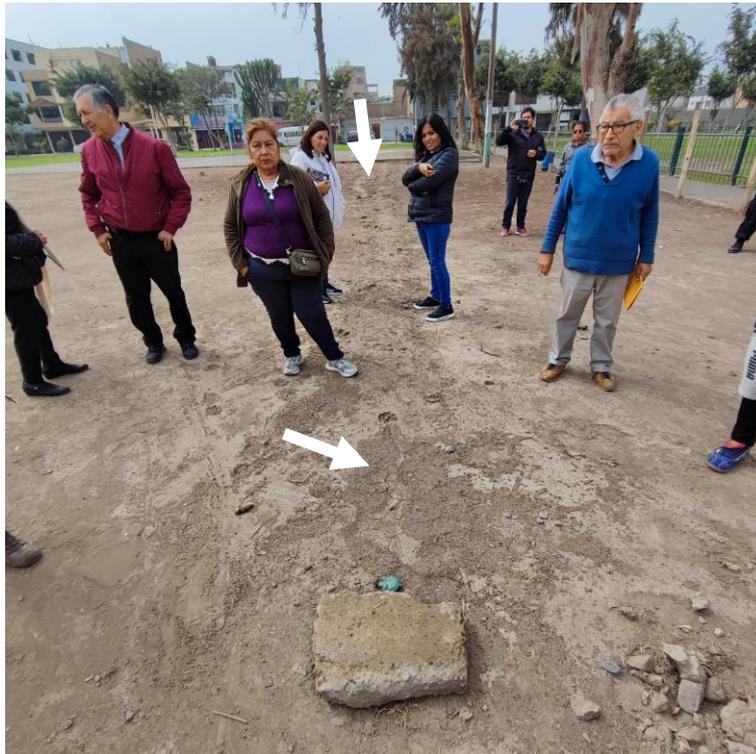
Sitio Arqueológico Huaca Pro. Nótese la instalación subterránea de una tubería para trasladar agua e irrigar la zona al interior del BIP.

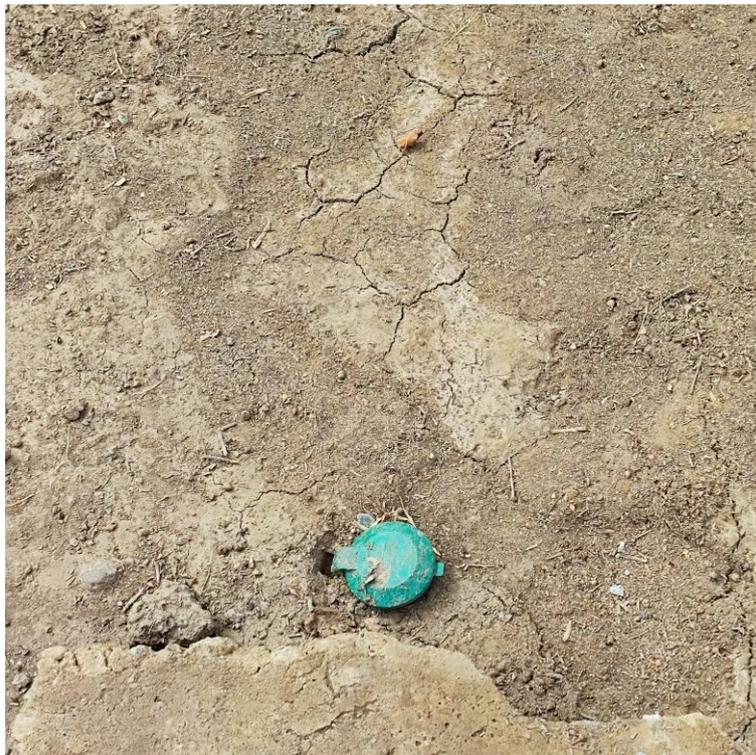
Sitio Arqueológico Huaca Pro. Detalle de la vista anterior, donde se aprecia la salida de la toma de agua con la que se pretende irrigar la zona al interior del BIP.

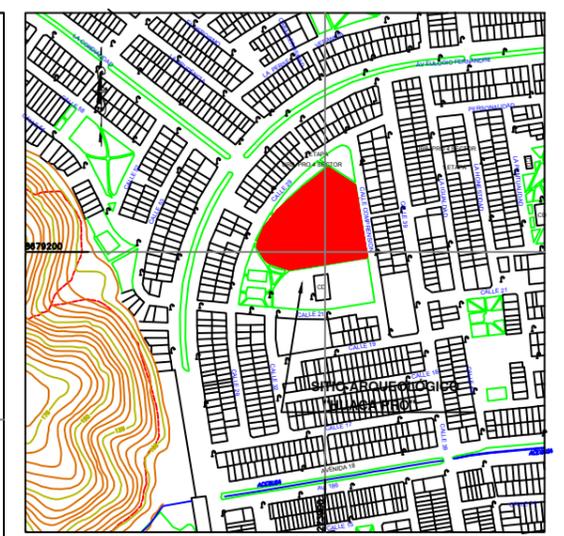
<b>PERÚ</b> Ministerio de Cultura		Viceministerio de Patrimonio Cultural e Industrias Culturales	
Plano perimétrico: <b>SITIO ARQUEOLÓGICO "HUACA PRO"</b>			
Arq <sup>o</sup> Responsable: Lic. Humberto Alvarez Gil			
Resp. de Levantamiento: Ing. Kenyi Yataco Sanchez			
Centro de Referencia Este(X): 273892.91 Norte(Y): 8679220.52		Área: 15021.40 m <sup>2</sup> 1.5021 Ha.	
Dpto: LIMA		Provincia: LIMA	
Proyección: UTM		Distrito: LOS OLIVOS	
Datum: WGS 84		Zona: 18 L	
Fecha de elaboración: Julio - 2018		Escala: 1 / 1000	
Código de Plano: PP-103-MC_DGPA-DSFL-2018 WGS84
