RESOLUCION DIRECTORAL N° 000104-2024-DGPA-VMPCIC/MC

ARTÍCULO PRIMERO.- DETERMINAR la Protección Provisional del Sitio Arqueológico Huaca Los Sauces, ubicado en el distrito de Pimentel, provincia de Chiclayo y departamento de Lambayeque, por el plazo de dos años, prorrogable por el mismo plazo. El ámbito de la protección provisional se determina de acuerdo a lo señalado en el Plano Perimétrico con código PPROV-028-MC_DGPA-DSFL-2024 WGS84. Las especificaciones de la presente determinación de protección provisional se encuentran indicadas en el Informe de Inspección N° 01-2024-LMGA-DDC LAMBAYEQUE-MC de fecha 30 de mayo de 2024, así como en los Informes N° 000645-2024-DSFL-DGPA-VMPCIC/MC, Informe N° 000089-2024-DSFL-DGPA-VMPCIC-MDR/MC y en el Plano Perimétrico con código PPROV-028-MC_DGPA-DSFL-2024 WGS84; los cuales se adjuntan como Anexo de la presente Resolución Directoral y forman parte integrante de la misma.

Asunto : SE REMITE SOLICITUD DE PROTECCION PROVISIONAL DEL
BIP HUACA LOS SAUCES, UBICADO EN EL DISTRITO DE
PIMENTEL, PROVINCIA DE CHICLAYO, LAMBAYEQUE.

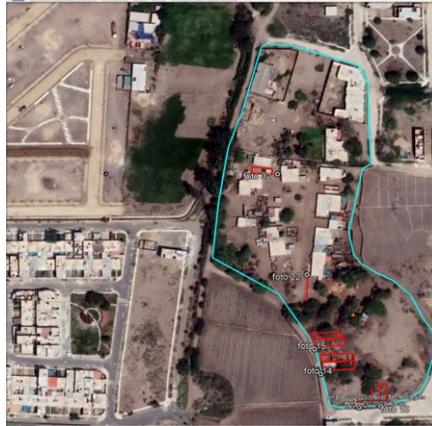
Imagen satelital 02. Fotografía satelital tomada del SIG : Google Earth Pro, mostrando el extremo sur y Oeste del sitio Arqueológico Huaca los Sauces, indicando la ubicación del área afectada por excavación y nivelación de cada uno de los casos (correlativo de derecha a izquierda)

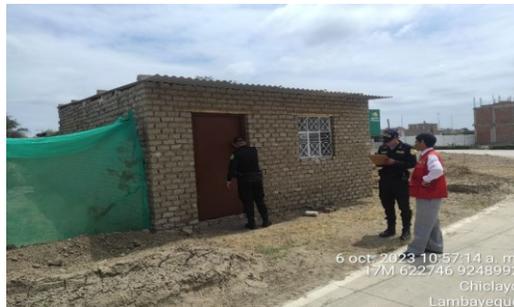
Foto 1 (caso I). Excavación, remoción, nivelación de suelo, y construcción de una vivienda de material rustico con argamasa de barro y techo de Eternit, puerta de triplay y ventana de fierro color blanco.

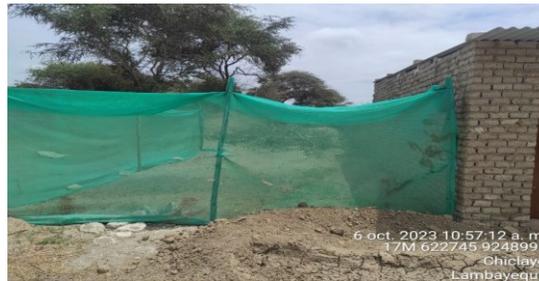
Foto 2 (caso II). Colocación un cerco de malla color verde a manera de lotización de otro predio colindante al caso 1, en el extremo sur del sitio arqueológico Huaca Los Sauces

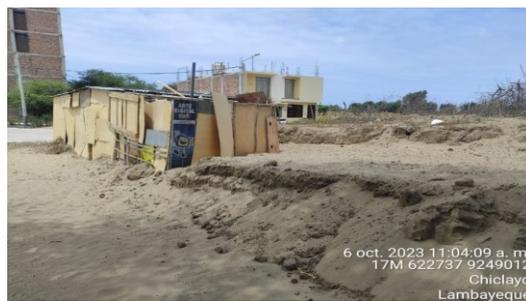
Foto 3 (caso III). Excavación, remoción, nivelación de suelo, y construcción de una vivienda de material rustico de triplay, techo de calamina, puerta de triplay.

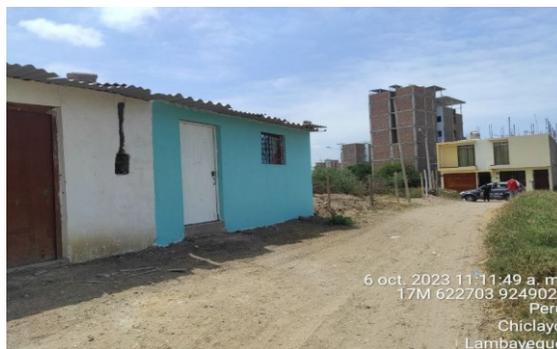
Foto 4 (caso IV). Excavación, remoción, nivelación de suelo, y construcción de una vivienda de material rustico con argamasa de barro, enlucido de color turquesa, techo de Eternit, puerta de triplay y ventana de fierro color blanco.

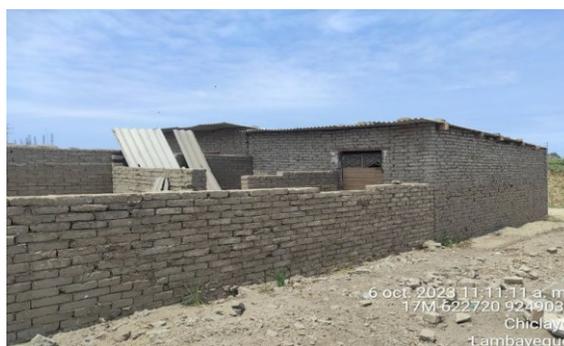
Foto 5 (caso V). Excavación, remoción, nivelación de suelo, y construcción de una vivienda de material rustico con argamasa de barro, enlucido de color blanco, techo de Eternit, puerta de triplay y ventana de fierro color

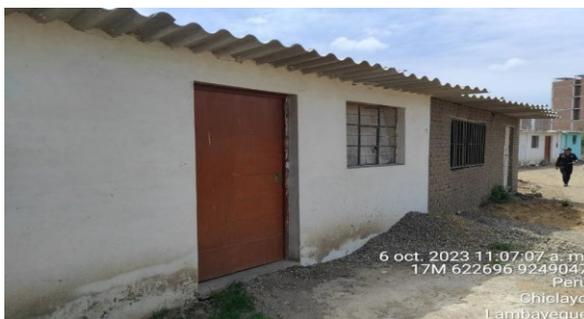
Foto 6 (caso VI y VII). Excavación, remoción, nivelación de suelo, y construcción de dos viviendas de material rustico con argamasa de barro, techo de Eternit, puerta de triplay color marrón y blanco, respectivamente y ventanas de fierro color negro.

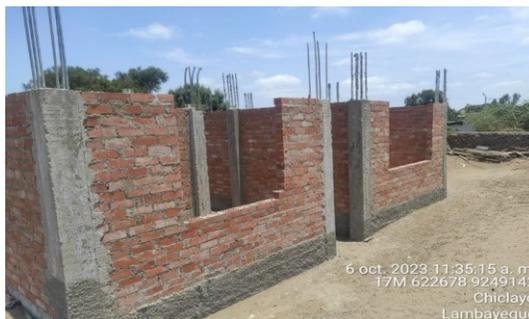
Foto 7 (caso IX). Excavación, remoción, nivelación de suelo, y construcción de una vivienda de material noble (base, columnas y pared de ladrillo rojo).

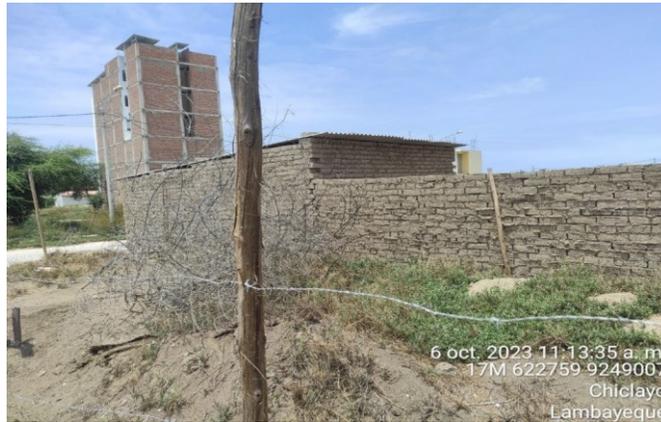
Afectación 1: labores NO AUTORIZADAS de excavación, remoción, nivelación, y construcción de viviendas, mediante el uso de maquinaria pesada, de forma manual, se ejecutaron dentro del área intangible del sitio arqueológico Huaca Los Sauces.

Afectación 2: Destrucción de la parte de un muro de adobe prehispánico de 0.80 m de ancho y 3 m de alto, enlucido en uno de sus paramentos con arcilla, que habría sido cortado en aproximadamente 4 metros de longitud.

Foto 8. Panorámica de afectación del sitio arqueológico Huaca Los Sauces.

MEDIDA		REFERENCIA
Paralización y/o cese de la afectación:	X	Comunicación con funcionarios de la Municipalidad y PNP del distrito de Pimentel, para solicitar la preservación y defensa del MAP, y con la comunidad para exhortar el cese de los trabajos en la zona.
Desmontaje:	X	Viviendas
Apuntalamiento:		
Incautación:		
Señalización:	X	Colocar hitos y Paneles informativos sobre su intangibilidad.
