## RESOLUCION DIRECTORAL N° 000105-2024-DGPA-VMPCIC/MC

## INFORME N° 000105-2024-DGPA-VMPCIC-ARD/MC

**Asunto :** Informe de solicitud para la viabilidad de la determinación de la  
protección provisional del Complejo Arqueológico Monumental  
"Pañamarca", ubicado en el distrito de Nepeña, provincia de  
Casma, departamento de Áncash.

**INFORME N° 000071-2024-DSFL-DGPA-VMPCIC-DRM/MC**

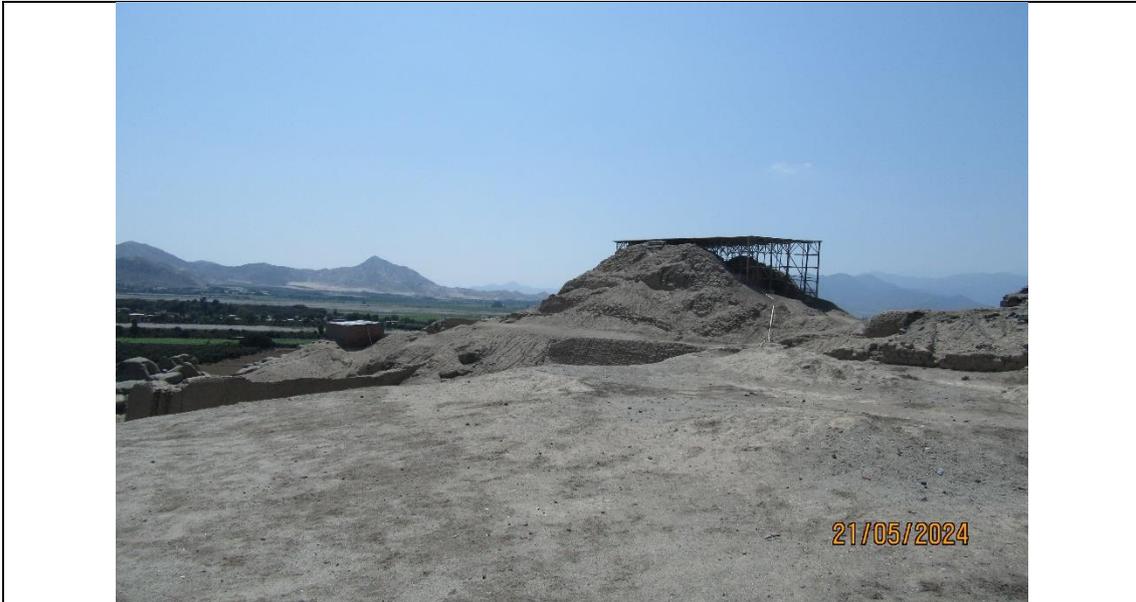
Vista de una de las plataformas ubicadas hacia el lado norte del polígono.

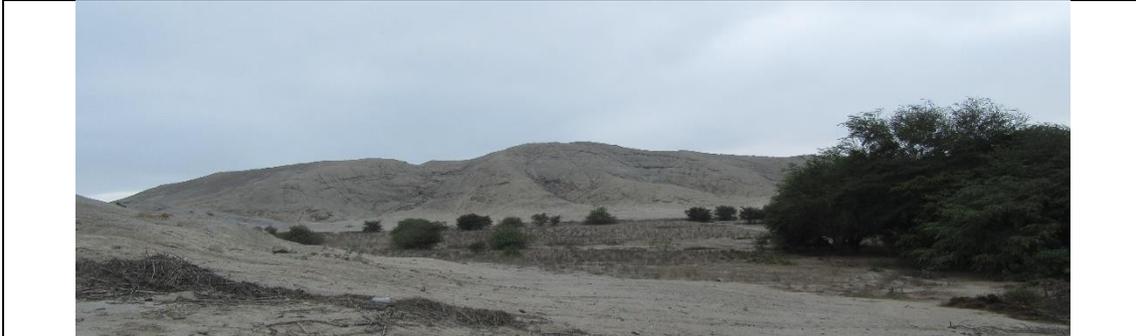
La Afectación del Complejo Arqueológico Monumental de Pañamarca sector suroeste– cementerio prehispánico ha sido verificada mediante la remoción de tierra realizada con maquinaria pesada (retroexcavadora), este movimiento de tierra con la finalidad de delimitar y emparejar terrenos para la agricultura, introduciéndose en zona arqueológica, ha tenido como consecuencia la destrucción de contextos arqueológicos correspondientes a tumbas prehispánicas evidenciándose alteración y destrucción de restos óseos, fragmentos de cerámica que corresponden a estructuras funerarias significando daños irreparables. El presunto infractor según el cuidador de Pañamarca, Sr. Villón es Héctor Sifuentes.

Área de cementerio removido para usar como campo de cultivo.

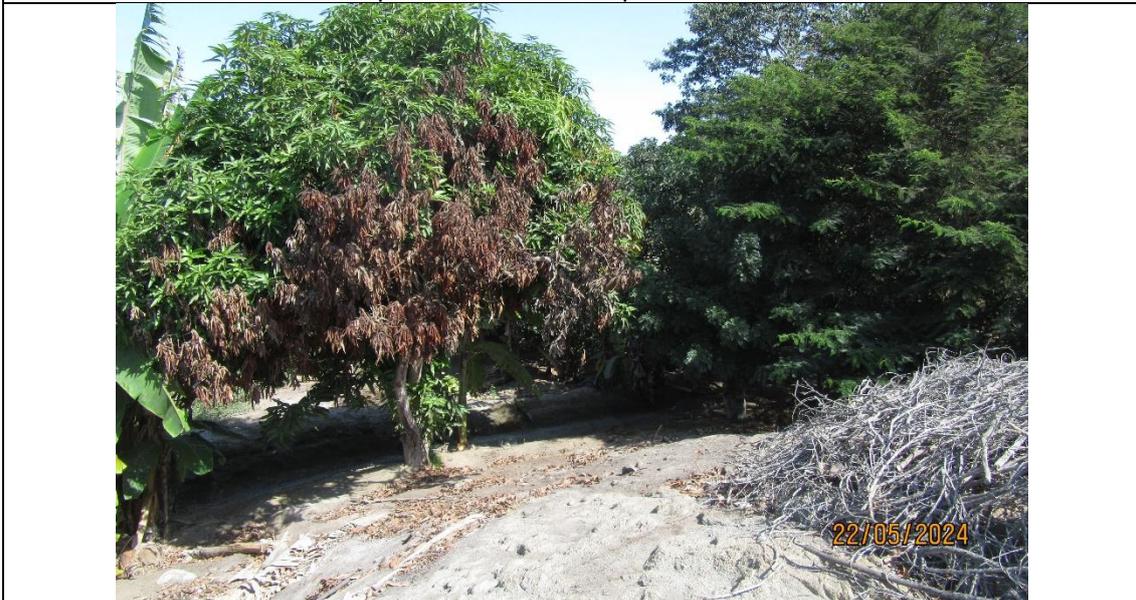
El monumento presenta más del 85 % conservado aun en contexto, en relación al área afectada, sin embargo, el avance agrícola es sistemático y constante, alterando áreas de contextos funerarios. De la misma forma, el bien arqueológico se encuentra ubicado en un área circunscrita por campos de cultivo y el cauce del río Nepeña, estas condiciones le otorgan un riesgo debido a que tiene constantes intentos por ocupar el área para cultivos de producción a gran escala tomando como ejemplo los platones de palta registrados.

Plantones de arboles de palta dentro del área intangible.

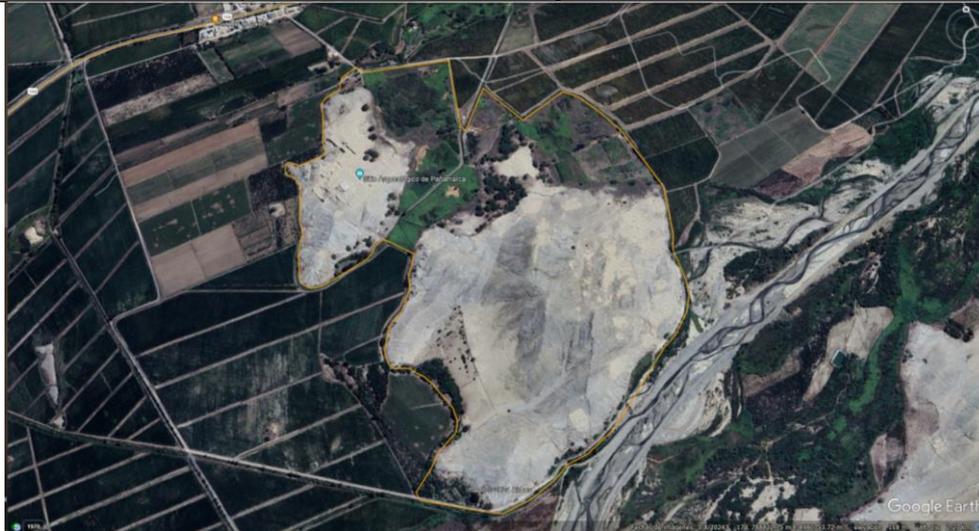
Vista de del polígono de delimitación.

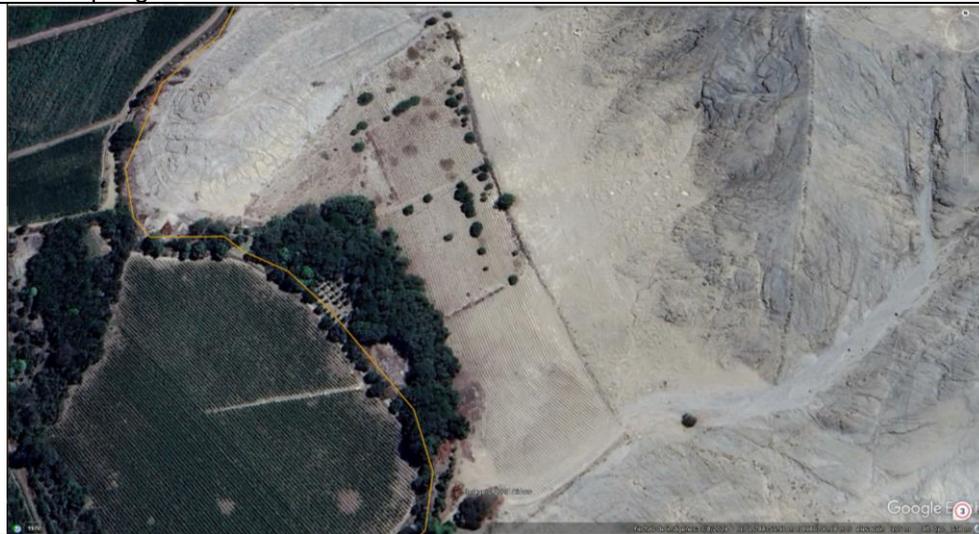
- Del mismo modo, el bien inmueble prehispánico se encuentra afectado en un área aproximada de 34.654,5 m<sup>2</sup>, por remoción de tierra realizada con maquinaria pesada (retroexcavadora), este movimiento de tierra con la finalidad de delimitar y emparejar terrenos para la agricultura, introduciéndose en zona arqueológica, ha tenido como consecuencia la destrucción de contextos arqueológicos correspondientes a tumbas prehispánicas evidenciándose alteración y destrucción de restos óseos, fragmentos de cerámica que corresponden a estructuras funerarias significando daños irreparables

Vista de detalle del área removida y con plantones de palta sobre el contexto funerario.
