RESOLUCION DIRECTORAL N° 000107-2024-DGPA-VMPCIC/MC

Asunto SOLICITUD DE DETERMINACION DE **PROTECCION**

INFORME TÉCNICO DE VIABILIDAD DE LA DETERMINACIÓN DE LA PROTECCION PROVISIONAL DEL BIEN INMUEBLE PREHISPANICO CERRITO CHUNTA

INFORME DE INSPECCIÓN Nº 001-2024-MDR-DSFL-DGPA/VMPCIC/MC

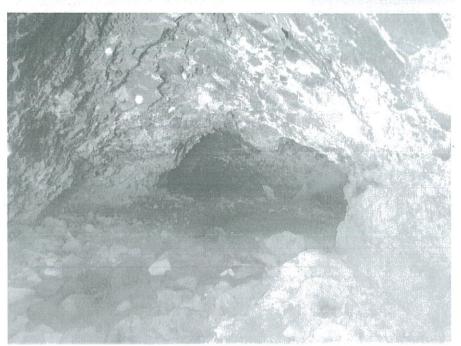
La entrada de la cueva se encuentra afectada por la colocación de un bloque que lo ha reducido. La boca es de forma irregular y el interior es estrecho con un tamaño de 2 x 2 m. que se va reduciendo conforme se ingresa.

Fondo de la cueva

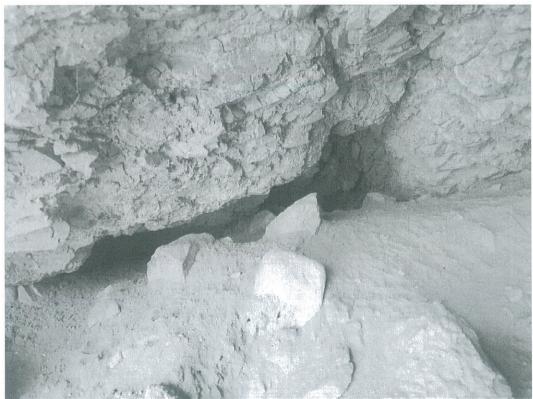
Hacia el lado izquierdo de la entrada de la cueva, se observa una cavidad mediana que fue cubierta por un muro de pirca elaborado con bloques de piedra pequeña, que actualmente se encuentra destruido, que sellaba un pequeño espacio en la pared, en la cual se advierten posibles restos óseos.

Cámara ubicada al lado izquierdo de la boca de la cueva

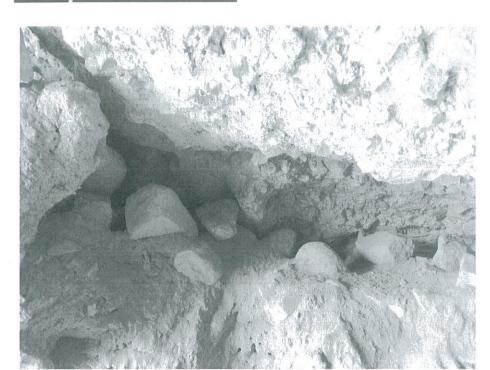
Alineamiento de piedras del muro de pirca que cubre parte de la cámara
