## RESOLUCION DIRECTORAL N° 000111-2024-DGPA-VMPCIC/MC

**INFORME N° 000118-2024-DGPA-VMPCIC-ARD/MC**

**INFORME N° 000668-2024-DSFL-DGPA-VMPCIC/MC**

**INFORME N° 000039-2024-DSFL-DGPA-VMPCIC-MMP/MC**

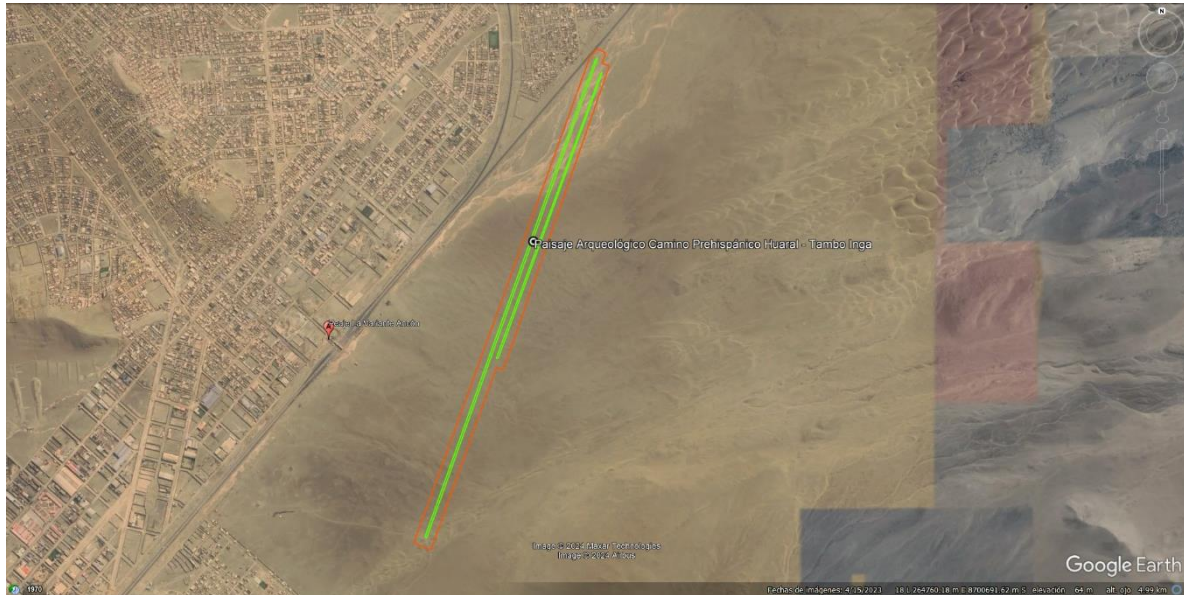
Foto 02: Vista de la poligonal propuesta para Protección Provisional del Paisaje Arqueológico Camino Prehispánico Huaral – Tambo Inga, ubicado a 2.2 kilómetros del peaje la Variante Ancón.

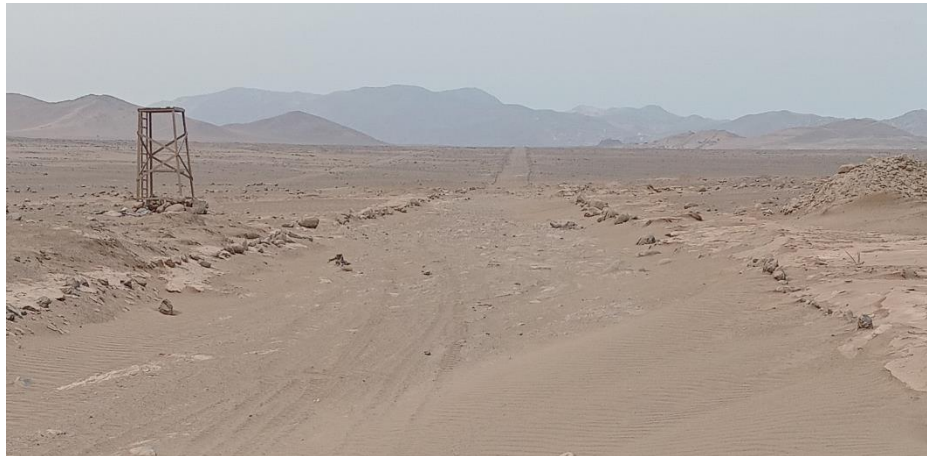
Foto 03: Vista de la disposición de piedras sobre arena generando el Paisaje Arqueológico Camino Prehispánico Huaral – Tambo Inga.

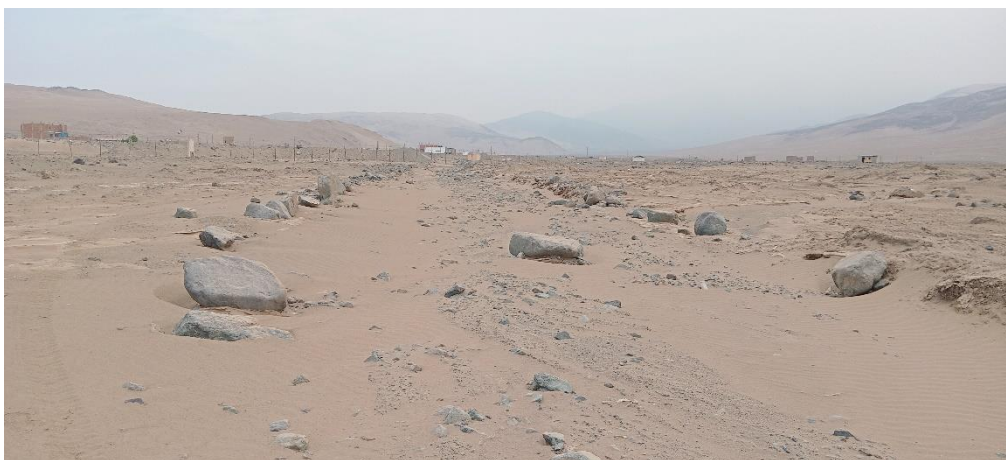
Foto 04: Vista de la disposición de piedras sobre arena generando el Paisaje Arqueológico Camino Prehispánico Huaral – Tambo Inga, ubicado en Ancón.

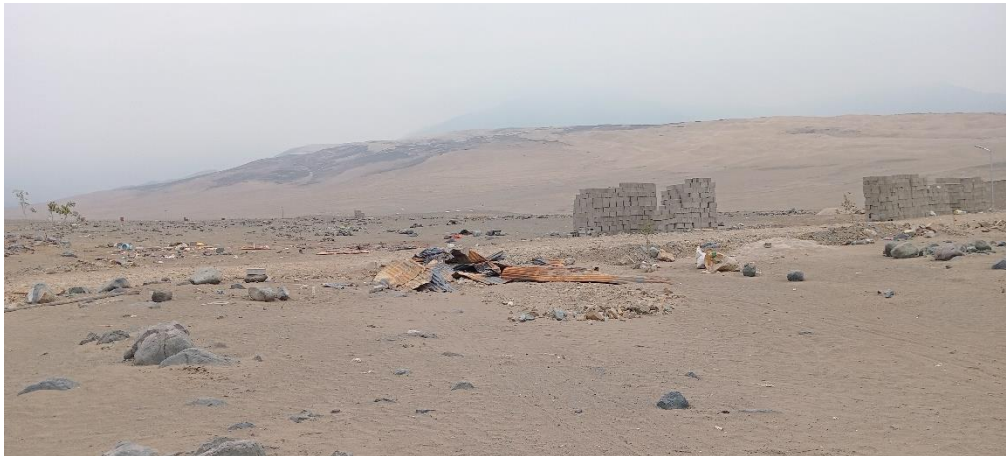
Los sectores colindantes, hacia el norte y sur del camino prehispánico están siendo invadidos por traficantes de terrenos; asimismo, existe el riesgo probable de remoción de tierra para la apropiación del área.

Foto 06: Vista del acopio de material de construcción ubicado de manera colindante al Paisaje Arqueológico Camino Prehispánico Huaral – Tambo Inga, ubicado en Ancón, asumiendo un riesgo probable de afectación.

MEDIDA	REFERENCIA
Señalización	x Se sugiere la monumentación de hitos y construcción de muros de señalización.

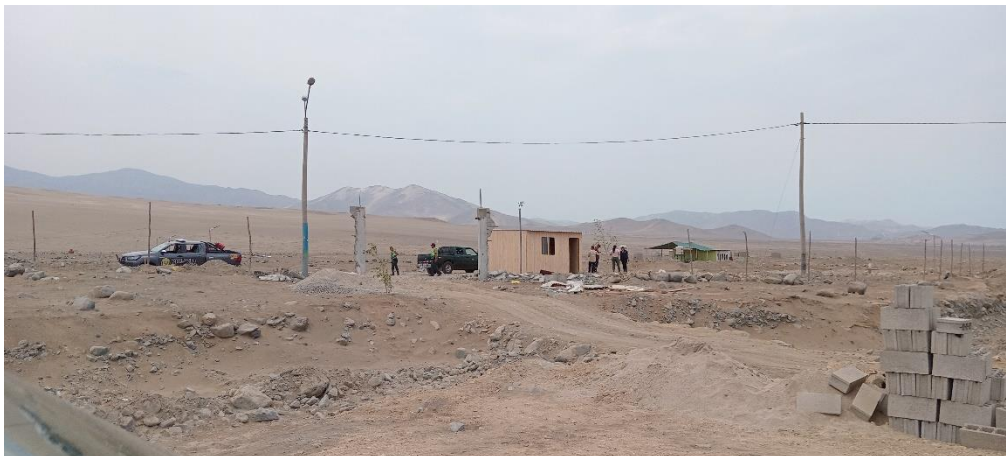
Foto 07: Vista del acopio de material de construcción ubicado de manera colindante al Paisaje Arqueológico Camino Prehispánico Huaral – Tambo Inga, ubicado en Ancón, asumiendo un riesgo probable de afectación.

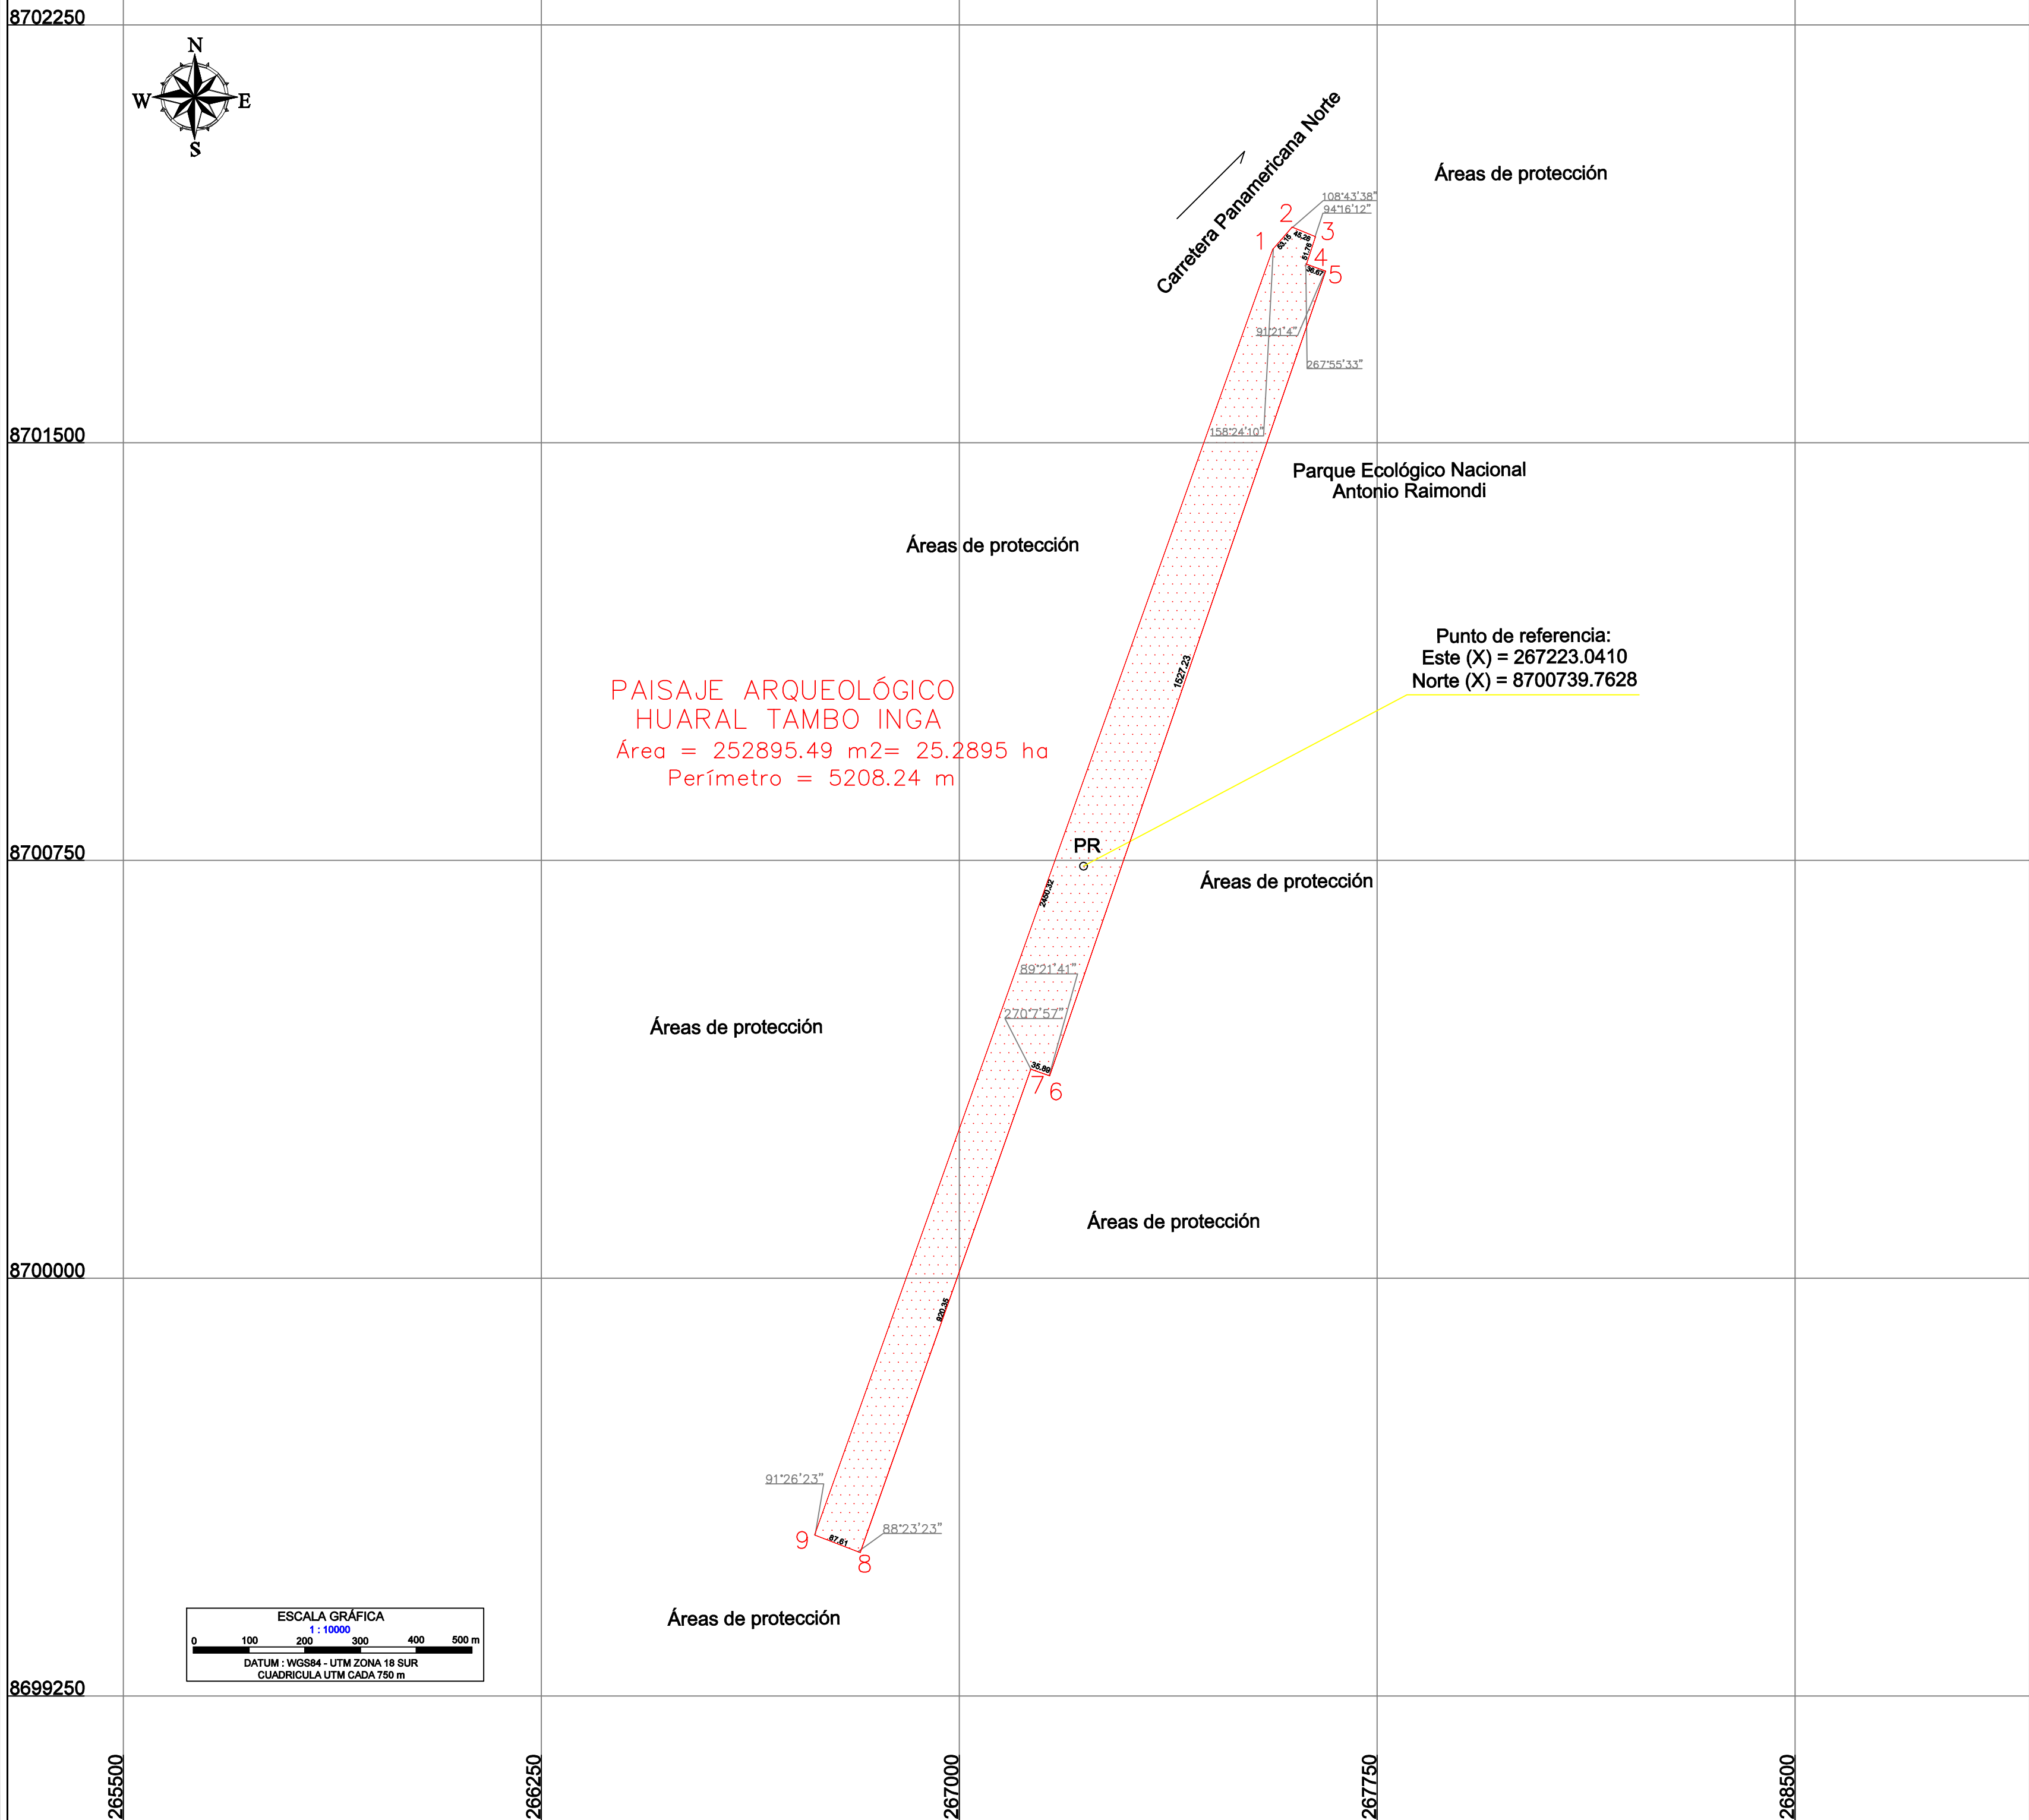
PAISAJE ARQUEOLÓGICO  
HUARAL TAMBO INGA  
Área = 252895.49 m<sup>2</sup>= 25.2895 ha  
Perímetro = 5208.24 m

Punto de referencia:  
Este (X) = 267223.0410  
Norte (Y) = 8700739.7628
