RESOLUCION DIRECTORAL N° 000120-2024-DGPA-VMPCIC/MC

Asunto : REMITO INFORME TÉCNICO DE VIABILIDAD DE LA
DETERMINACIÓN DE PROTECCIÓN PROVISIONAL DEL
SITIO ARQUEOLÓGICO "RAMA CABRERA", DISTRITO,
PROVINCIA Y REGIÓN DE LAMBAYEQUE.

SITIO ARQUEOLÓGICO RAMA CABRERA

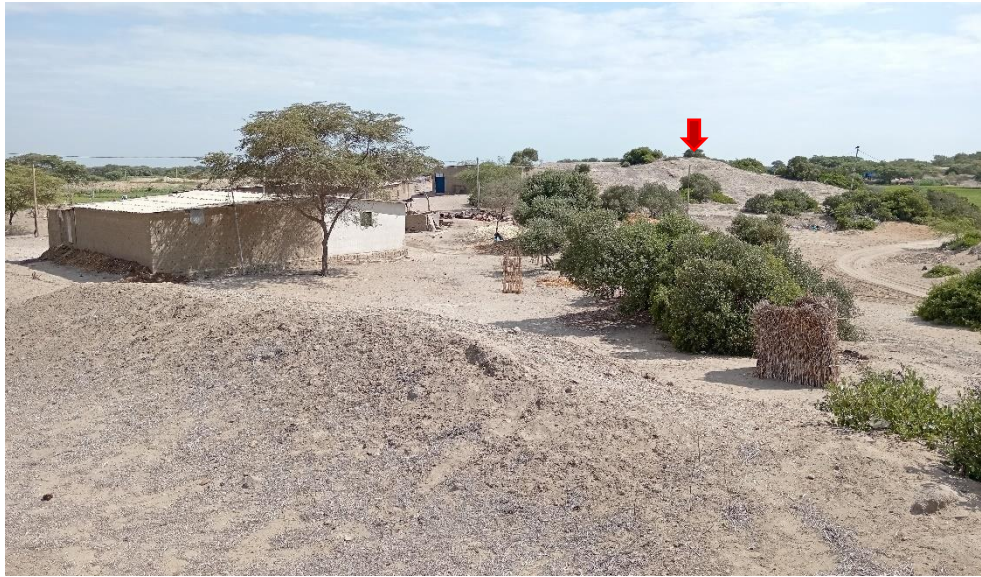
IMAGEN 3. Vista del Montículo 1 o norte (flecha roja). Se observa la presencia de tres viviendas de material rustico (adobe), entre los montículos 1 y 2, dentro del sitio arqueológico. Tomado de sur a norte.

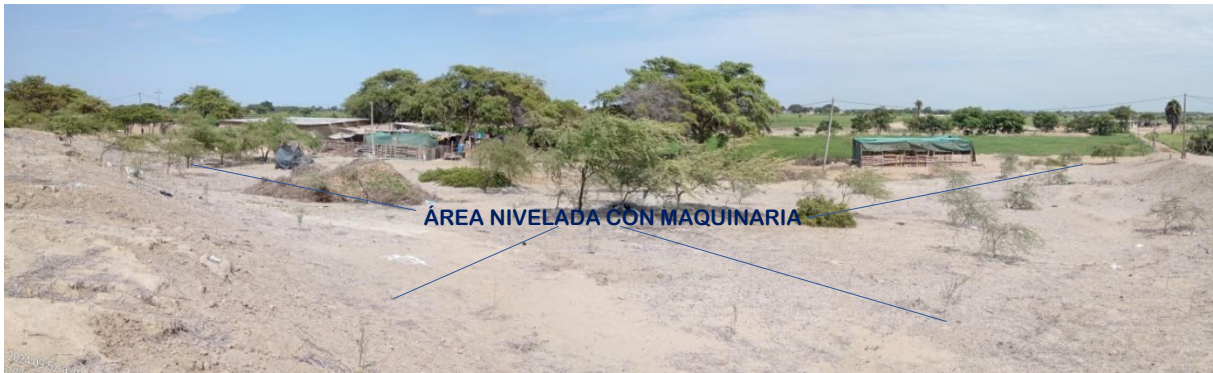
Se registró la alteración y destrucción de una importante parte del sitio arqueológico en su sección oeste-central, en un área aproximada de 3,900 m² (0.39 ha.), hecha con maquinaria pesada (en años anteriores), con fines de nivelar el área arqueológica y extender los campos de cultivo, lo cual, habría sido hecho por el señor Juan Vidaurre Santisteban, quien vive en la misma zona (76 años de edad).

IMAGEN 8. Vista del área que ha sido nivelada con maquinaria en el lado oeste del sitio arqueológico.

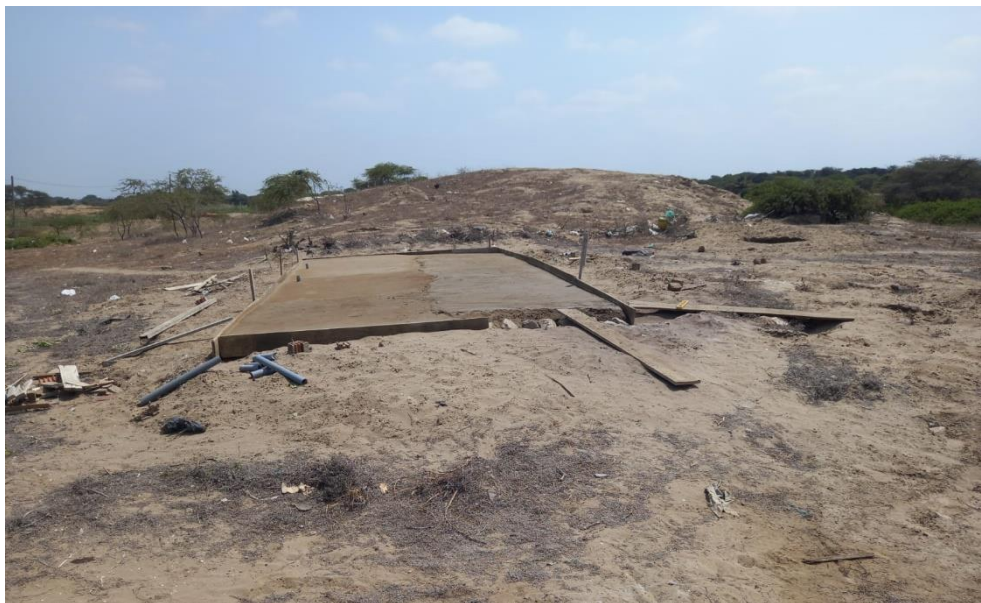
Junto al frente sur del Montículo central (Montículo 2), entre las coordenadas UTM WGS84: 617919 E, 9265167 N, también se constató la construcción de una losa o plataforma de concreto que mide 6m. de largo por 4m. de ancho, que según información recabada, era con fines de instalar galpones o corrales para la crianza de animales, responsabilizándose al señor Juan Carlos Vidaurre (36 años de edad, hijo del anterior señor). Aun en el lugar, se pudo apreciar el material de construcción acumulado (piedra de base), resultando obvio que para la construcción de la losa de concreto, se ha tenido que realizar la remoción y nivelación del terreno arqueológico, afectando y alterando la superficie del sitio arqueológico.

IMAGEN 9. Vista de una plataforma o loza de concreto al momento que estaba siendo construida, afectando el sitio arqueológico, al lado sur del montículo 2 o central.

Retiro de Estructuras temporales, maquinarias, elementos y/o accesorios:	X	Retiro de la loza o plataforma de concreto que ha sido construida junto al frente sur del Montículo 2 o centra y, de otras estructuras que afectan directamente al sitio arqueológico (silo de adobe, corrales, plantaciones, otros). Se deberá coordinar con los propietarios de las tres viviendas rústicas que se hallan entre los montículos 1 y 2 (extremo norte del sitio), a fin de buscar una alternativa que permita abandonar el lugar donde han construido sus viviendas, ya que estas se encuentran entre los principales montículos arqueológicos.

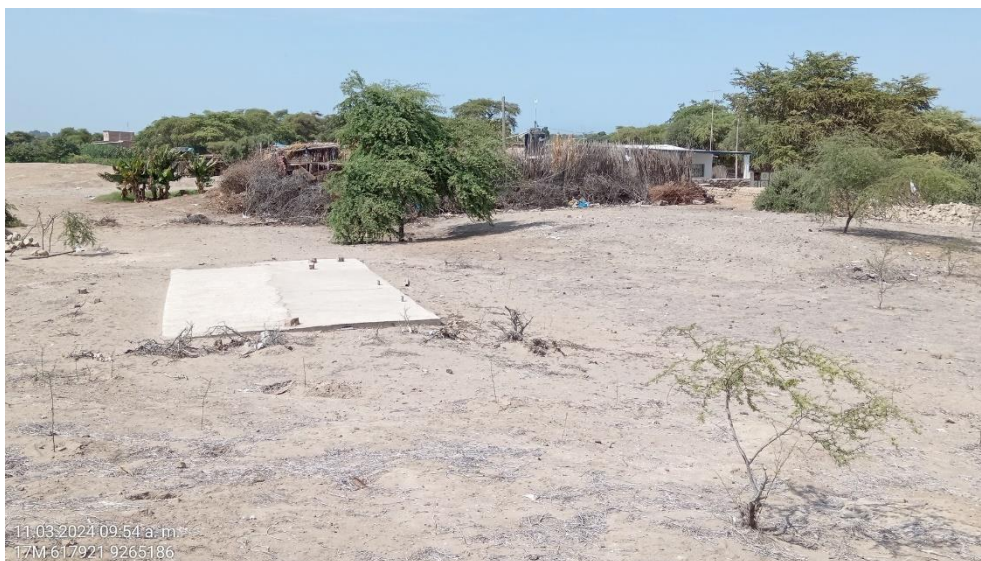
IMAGEN 10. Vista de la plataforma o loza de concreto construida sobre el sitio arqueológico, al lado sur del montículo 2 o central. Se aprecia detrás, los corrales hechos con palos y ramas.

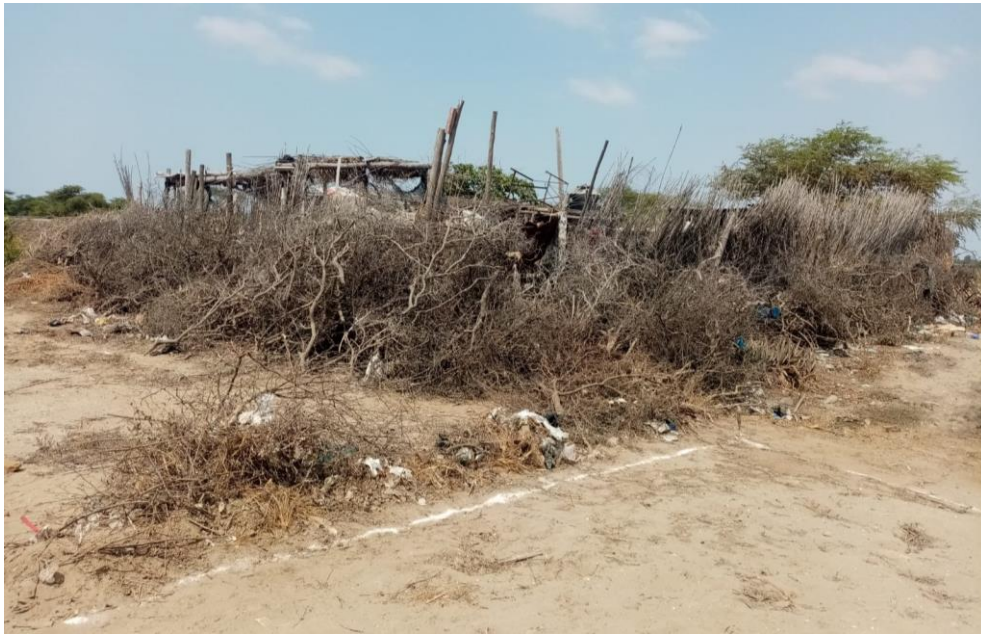
IMAGEN 11. Vista de los corrales rústicos, hechos para la crianza de animales y que han sido instalados sobre el sitio arqueológico hacia el lado sur del montículo 2 o central, hechos con palos y ramas.

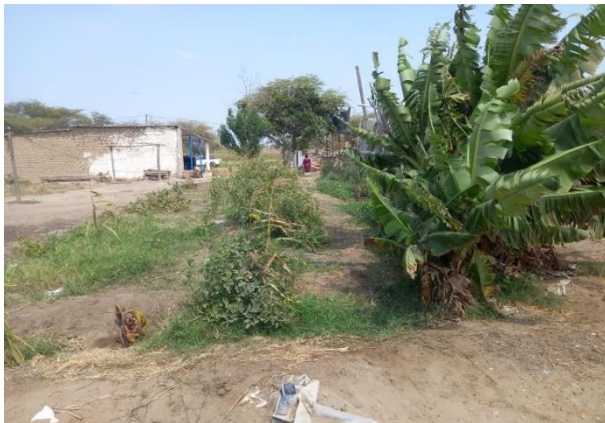
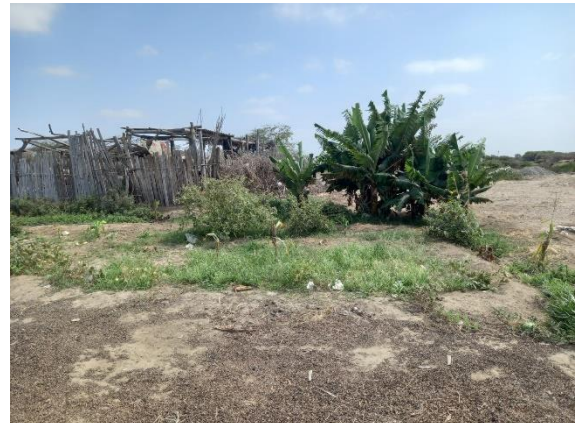
IMAGEN 12. Vista de los corrales rústicos y plantaciones instalados sobre el sitio arqueológico, hacia el lado sur del montículo 2 o central.

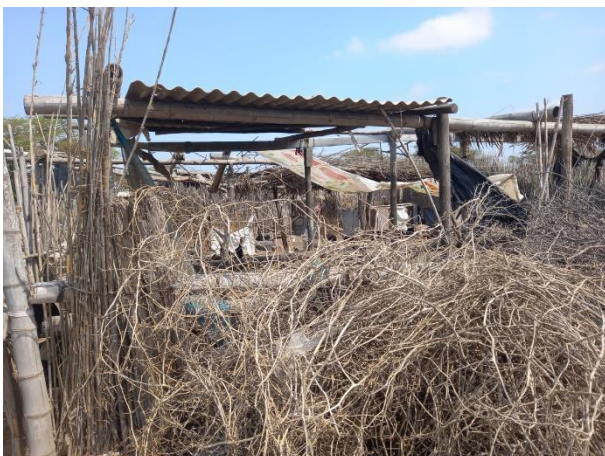
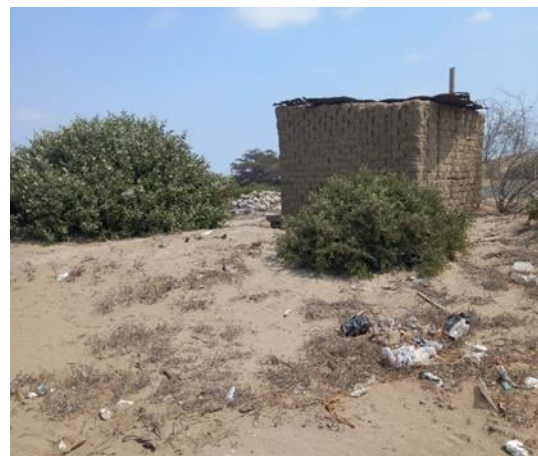
También unos 20 m. al sur-este de donde se ubica la losa de concreto, se aprecia una pequeña construcción de adobe de data antigua, la misma que fue hecha para servir como silo o pozo ciego. Asimismo, se constató la presencia de corrales hechos con troncos de árboles, cañas de Guayaquil, caña brava y restos de arbustos, que le pertenecerían al señor José Miguel García Chapañan quien tiene una vivienda junto al sitio arqueológico.

IMAGEN 13. Detalle de los techos de los corrales rústicos y del silo o pozo ciego (derecha), ubicados hacia el lado sur del montículo 2 o central.

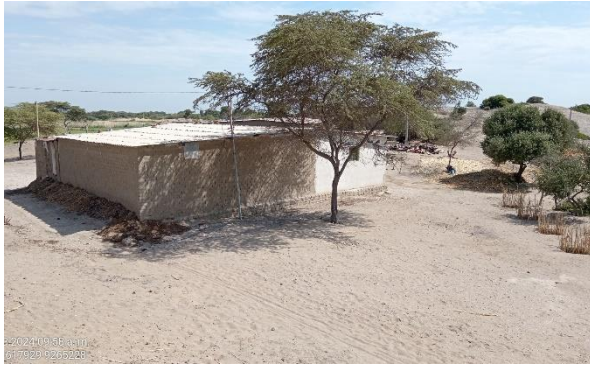
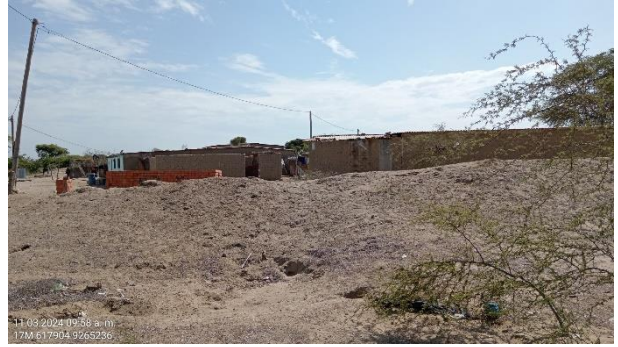
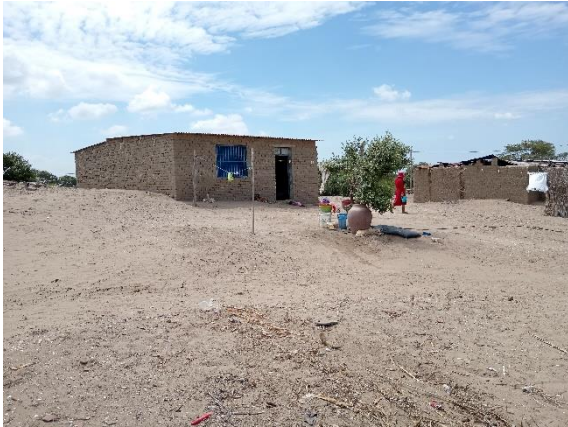
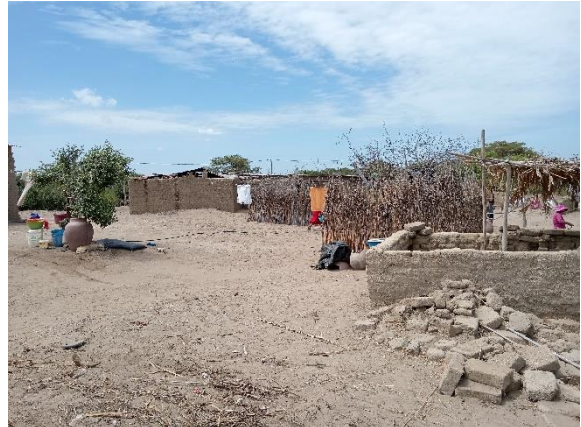
En la sección norte del sitio arqueológico, entre los montículos 1 (norte) y 2 (central), se encuentran ubicadas tres viviendas de material rustico, hechos con adobe, techo de eternit y calaminas, además de apreciarse corrales, postes de madera de tendido eléctrico e incluso acumulación de ladrillo que posiblemente vayan a ser utilizados en la construcción de una nueva vivienda o para reemplazar las paredes de las existentes.

IMAGEN 14. Detalles de las viviendas rústicas (de adobe), ubicadas entre los montículos 1 (norte) y 2 (central).

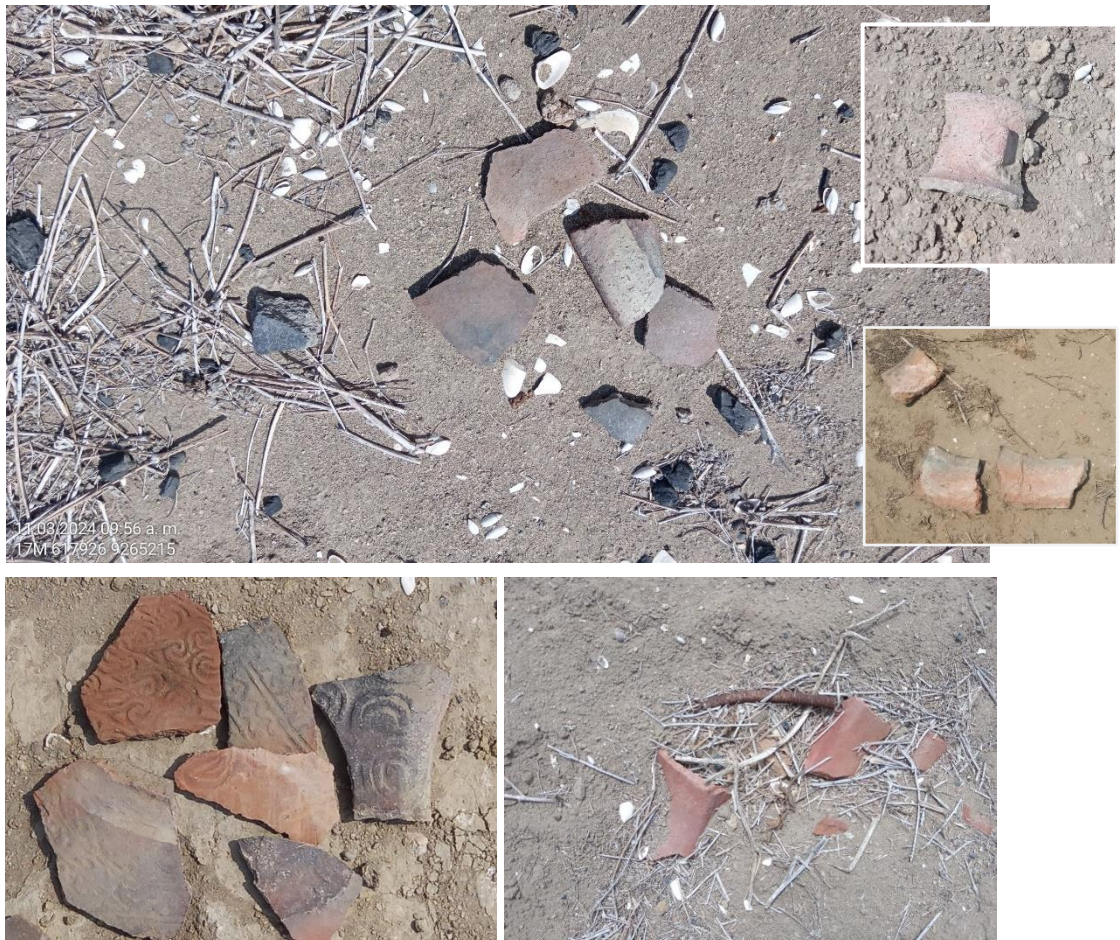
IMAGEN 15. Fragmentos de cerámica que se observa superficialmente en el sitio arqueológico "Rama Cabrera"-Muy Finca - Lambayeque.

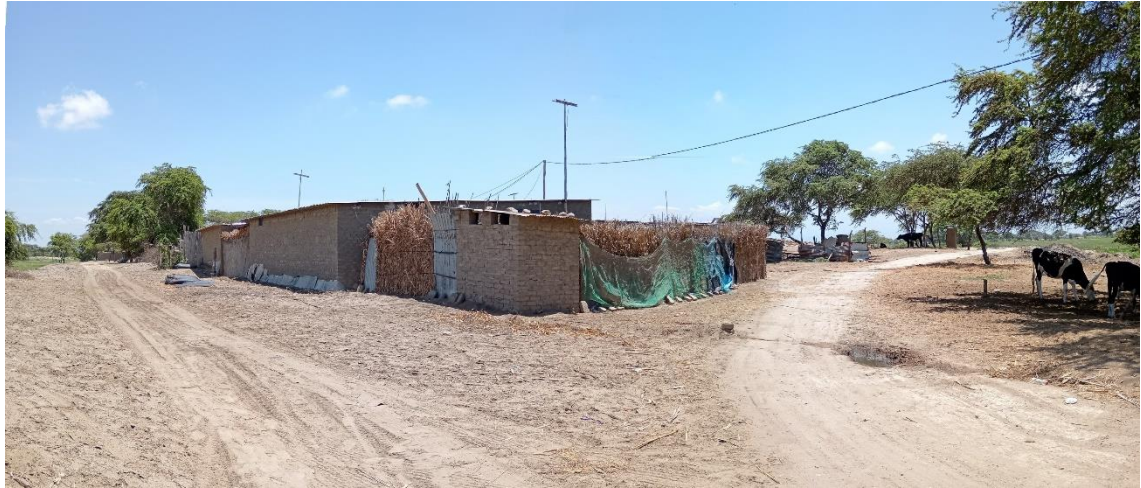
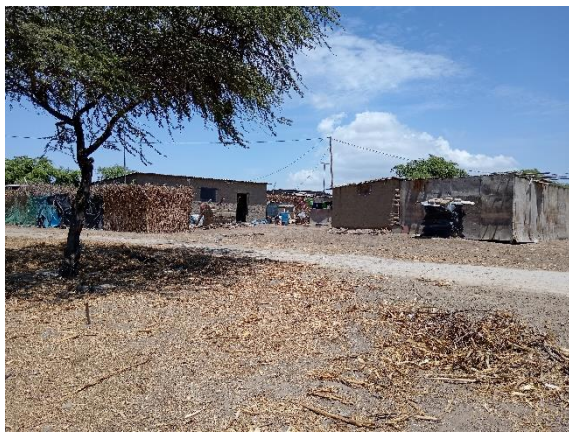
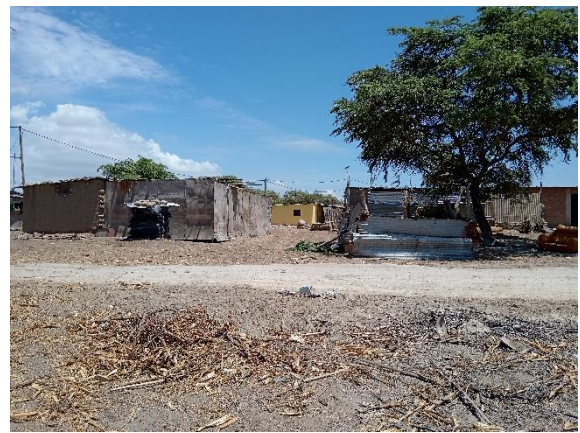
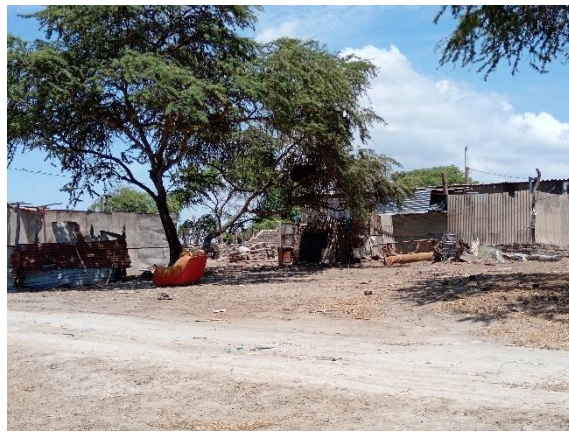
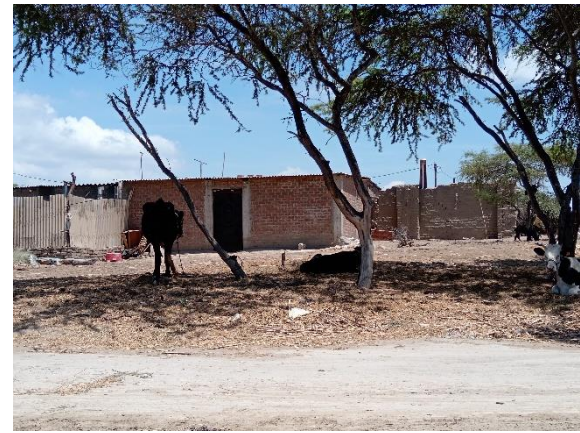
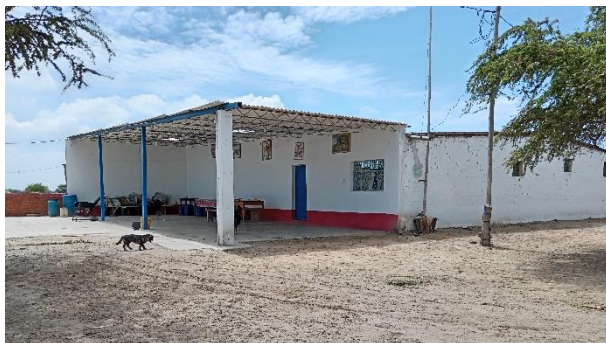
modernos por todos sus frentes (que lo ha "recortado") y; en el frente sur-oeste se aprecia una concentración de varias viviendas con corrales, hechos con material rustico (adobe, planchas de calaminas, esteras, caña brava, etc.). En el sector Sur, hay la presencia de tres viviendas con corrales, hechas del mismo material rustico.

IMAGEN 16. Detalles de las viviendas que se ubican hacia el extremo sur-oeste del sitio arqueológico, fuera de la poligonal.
