RESOLUCION DIRECTORAL N° 000123-2024-DGPA-VMPCIC/MC

ARTÍCULO PRIMERO.- DETERMINAR la Protección Provisional del Paisaje Arqueológico Quebrada Torre Blanca, ubicado en el distrito de Carabaylo, provincia y departamento de Lima, por el plazo de dos años, prorrogable por el mismo periodo. Las especificaciones de la presente determinación de protección provisional se encuentran indicadas en el Informe de Inspección N° 006-2024-LAMS/DCS/DGDP/VMPCIC/MC de fecha 08 de julio de 2024, elaborado por la especialista de la Dirección de Control y Supervisión de la Dirección General de Defensa del Patrimonio Cultural, así como en los Informes N° 000751-2024-DSFL-DGPA-VMPCIC/MC, Informe N° 000084-2024-DSFL-DGPA-VMPCIC-LTP/MC y el cuadro de datos técnico del plano perimétrico con código N° PPROV-039-MC_DGPA-DSFL-2024 WGS84, los cuales se adjuntan como Anexo de la presente Resolución Directoral y forman parte integrante de la misma.

Asunto : Se remite el Informe de Inspección N° 006-2024-
LAMS/DCS/DGDP/VMPCIC/MC.
Sobre solicitud de protección provisional del Paisaje cultural
Quebrada Torre Blanca.

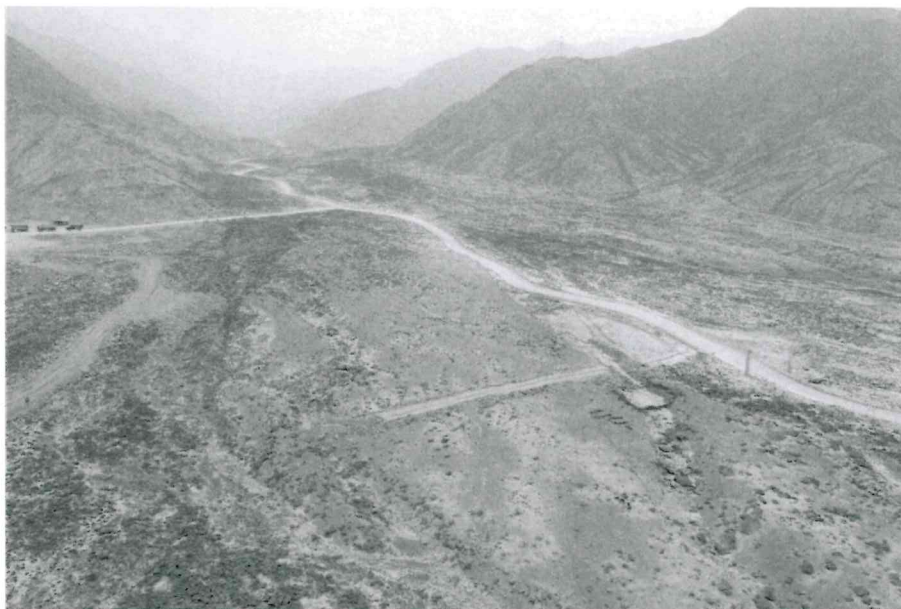
Imagen en donde se aprecia una de las estructuras asociadas a los geoglifos, la cual ha quedado en peligro por la presencia de una trocha carrozable que se utiliza para la extracción de minerales no metálicos.

- Paralización y/o cese de la afectación:		
- Desmontaje:		
- Apuntalamiento:		
- Incautación:		
- Señalización:	X	MONUMENTACIÓN DE HITOS Y PANELES SEÑALIZACIÓN DEL MAP.
- Retiro de estructuras temporales, maquinarias, herramientas, elementos y/o accesorios:

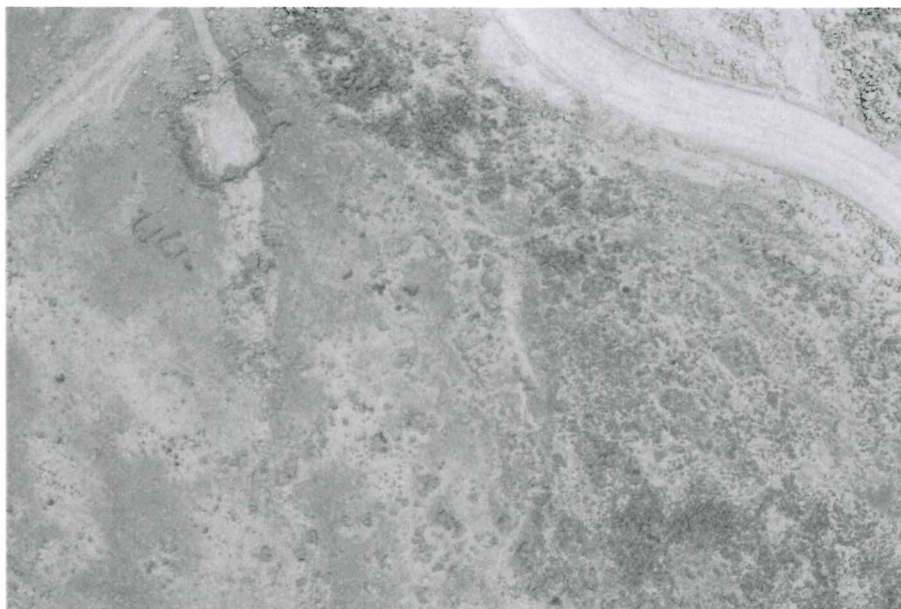
Vista de la estructura tomada con dron, en esta imagen se aprecia la forma rectangular de las estructuras.
