## RESOLUCION DIRECTORAL N° 000126-2024-DGPA-VMPCIC/MC

**Asunto :** INFORME TÉCNICO DE VIABILIDAD DE LA  
DETERMINACIÓN DE LA PROTECCIÓN PROVISIONAL  
DEL BIEN INMUEBLE PREHISPÁNICO CERRO SAN  
NICOLÁS..

**Imagen 01.** Vista satelital del complejo arqueológico monumental Cerro San Nicolás (Fuente: Google Earth 2024).

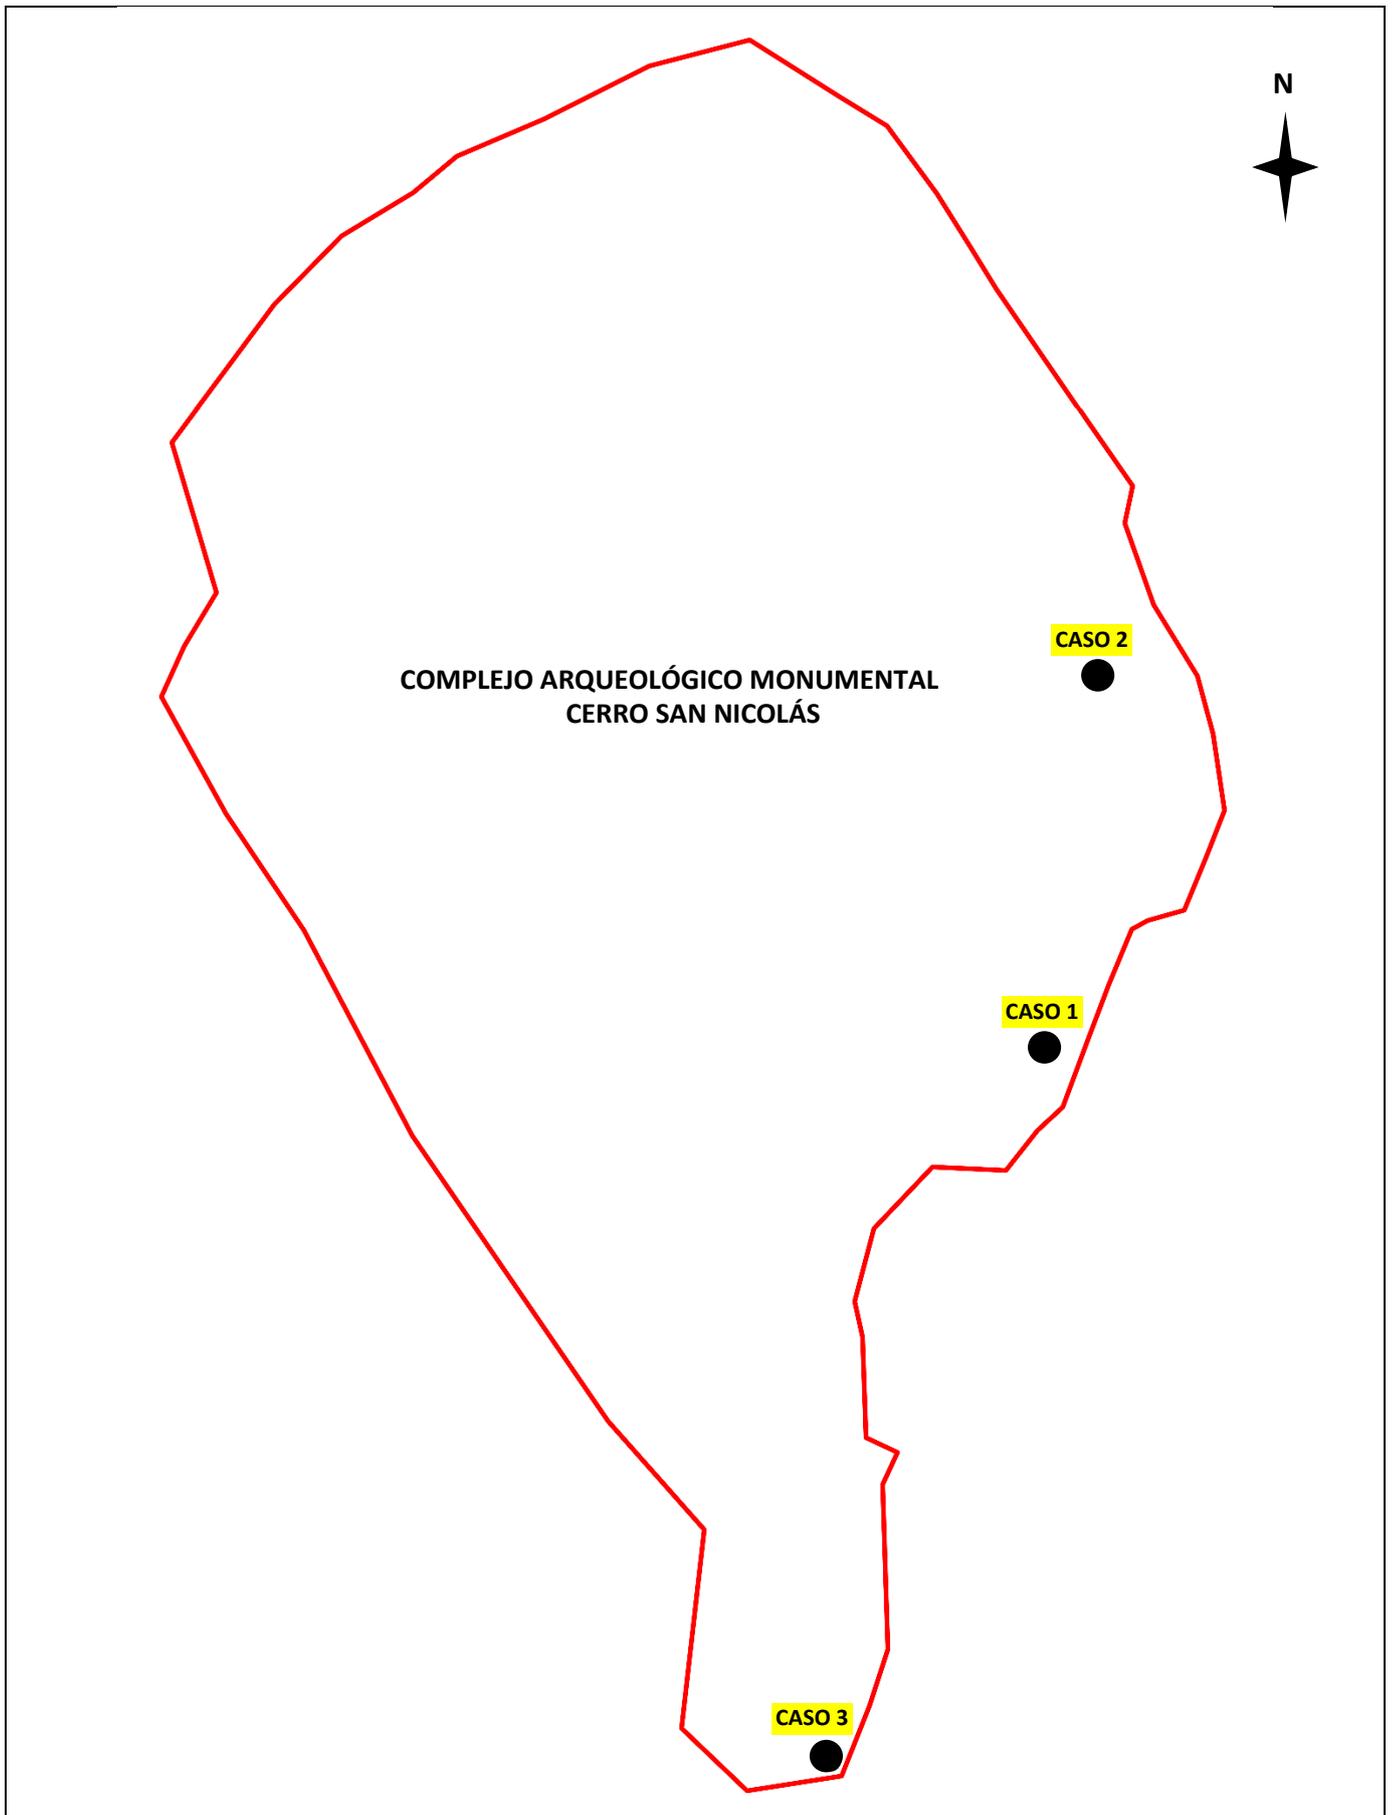
**Imagen 02.** Poligonal del complejo arqueológico monumental Cerro San Nicolás, señalando las afectaciones (caso 1, Caso 2, caso 3).

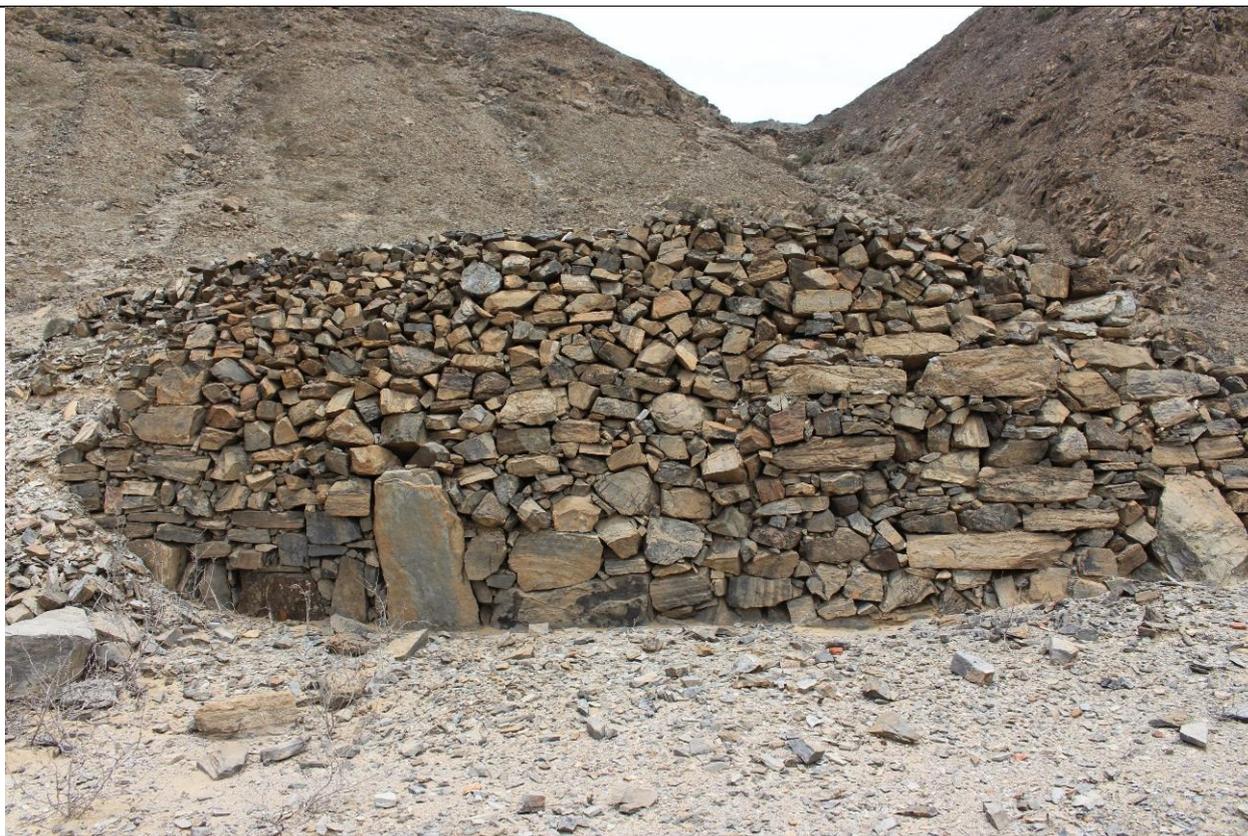
**Imagen 03.** Construcciones de piedra canteada complejo arqueológico monumental Cerro San Nicolás.

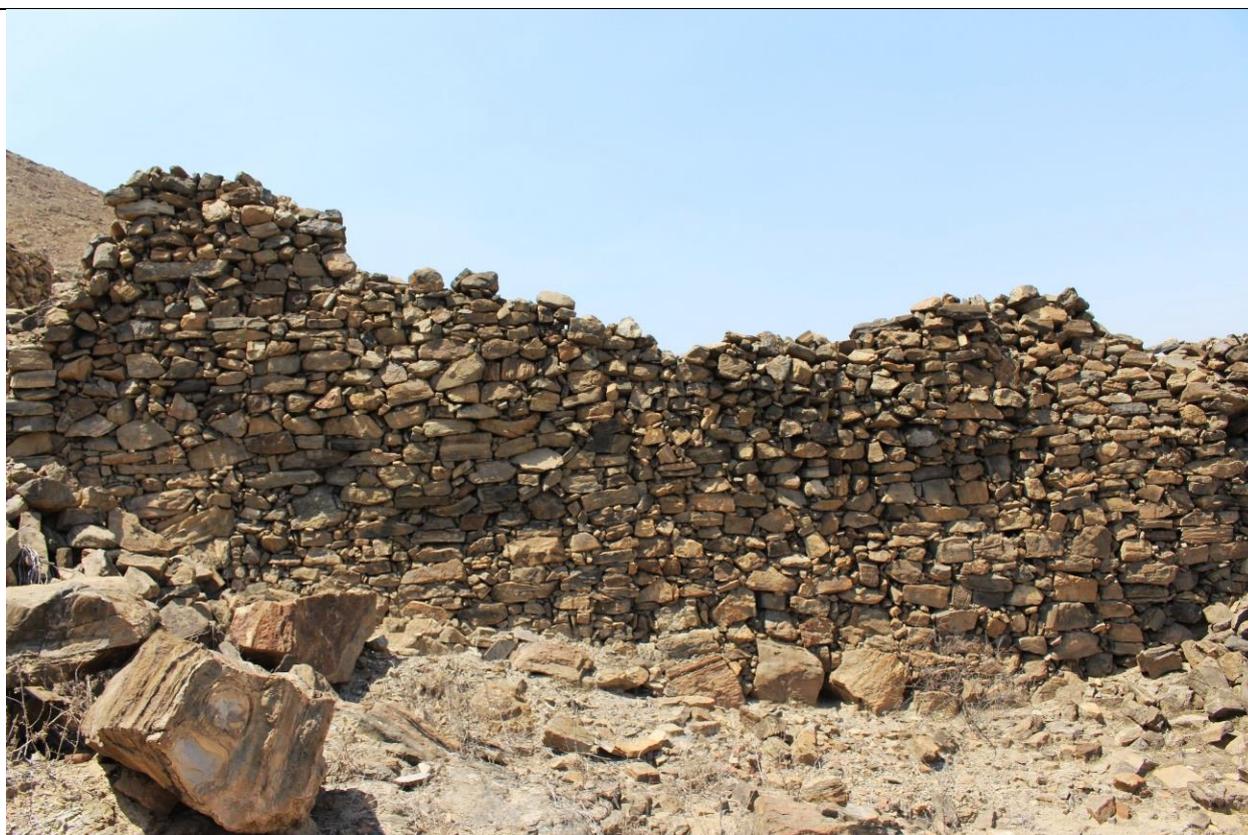
**Imagen 04.** Construcciones de piedra canteada complejo arqueológico monumental Cerro San Nicolás.

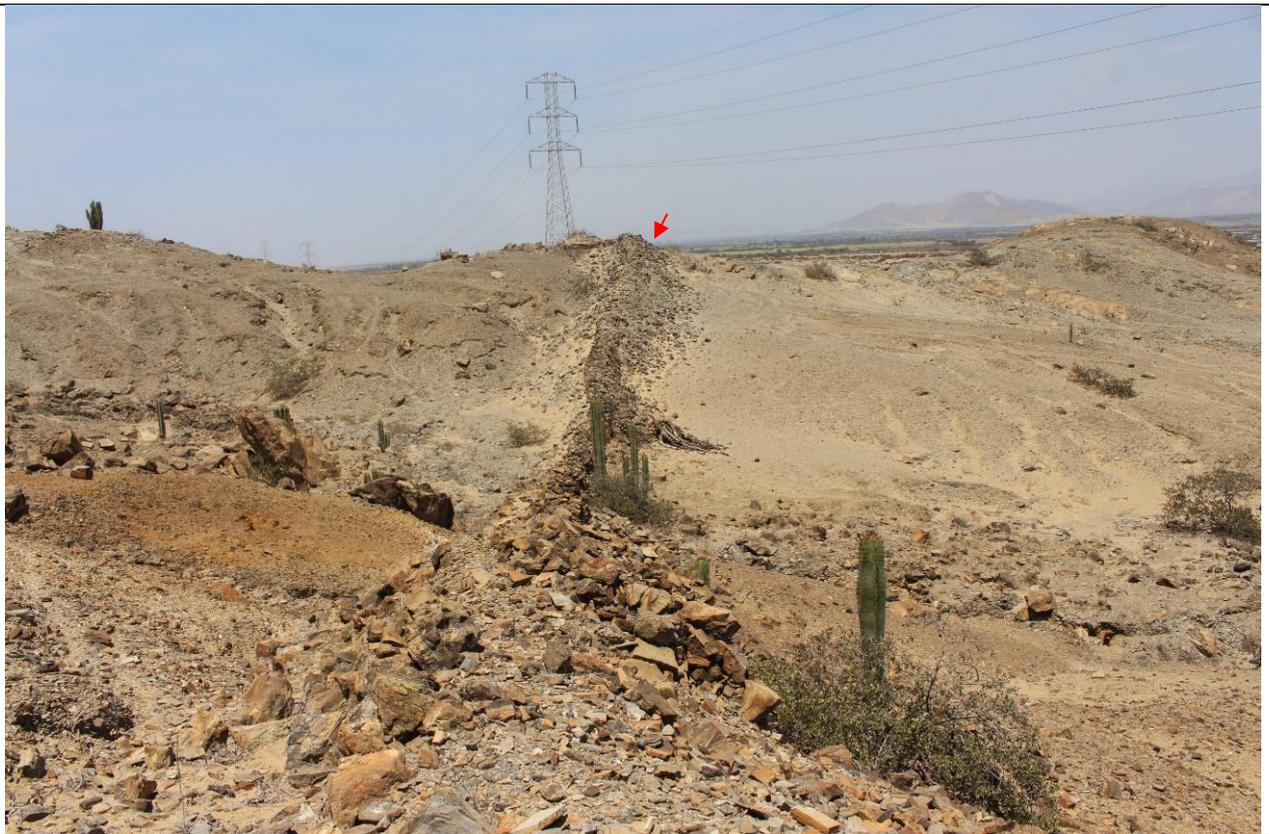
**Imagen 5:** Muralla construida a base de piedra canteada complejo arqueológico monumental Cerro San Nicolás.

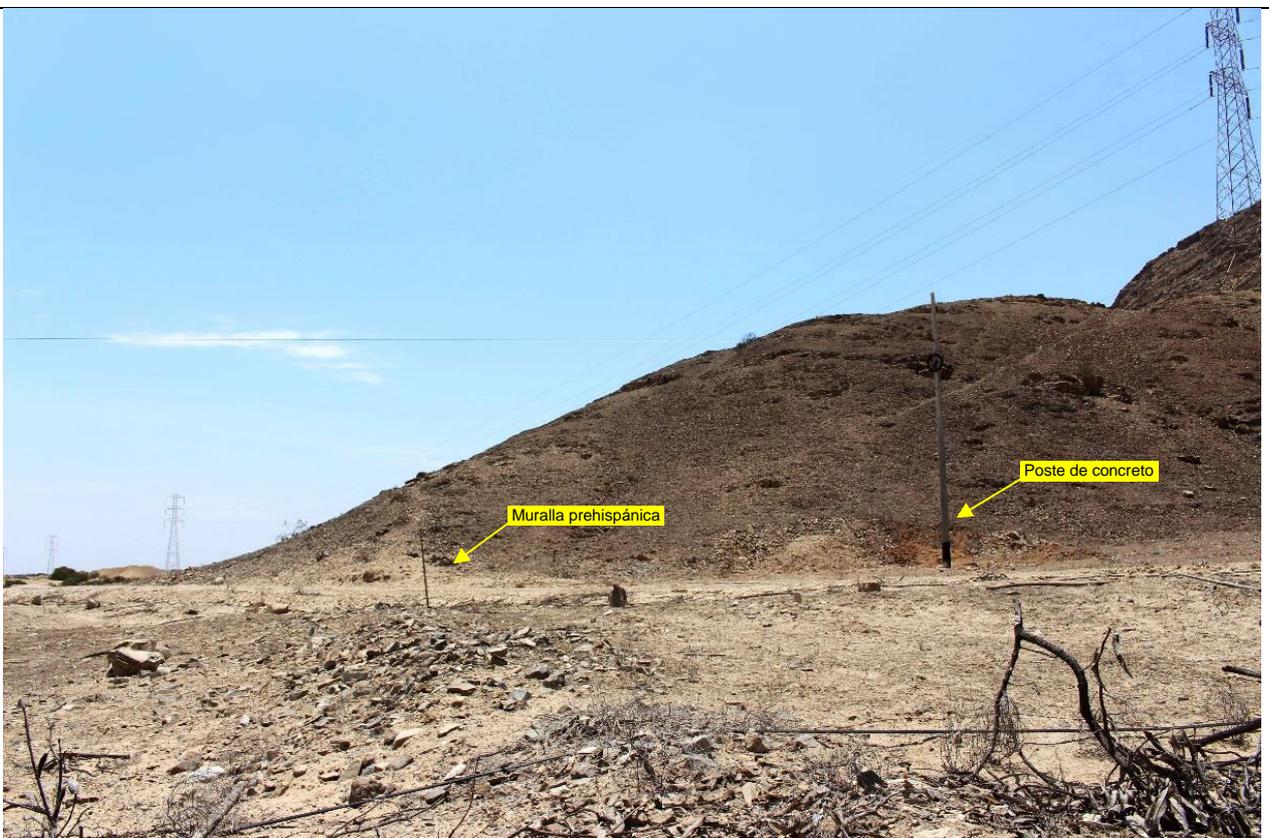
*Caso 1: Para la instalación del poste de concreto se ha afectado una superficie de 15.00 metros cuadrados aproximadamente, la misma que ha sido nivelada por maquinaria pesada para crear las condiciones homogéneas del terreno y excavar 1.00 metro cuadrado por 1.60 de profundidad aproximadamente para el anclado del poste.*

**Imagen 6:** Vista del poste de concreto en relación de una muralla prehispánica.

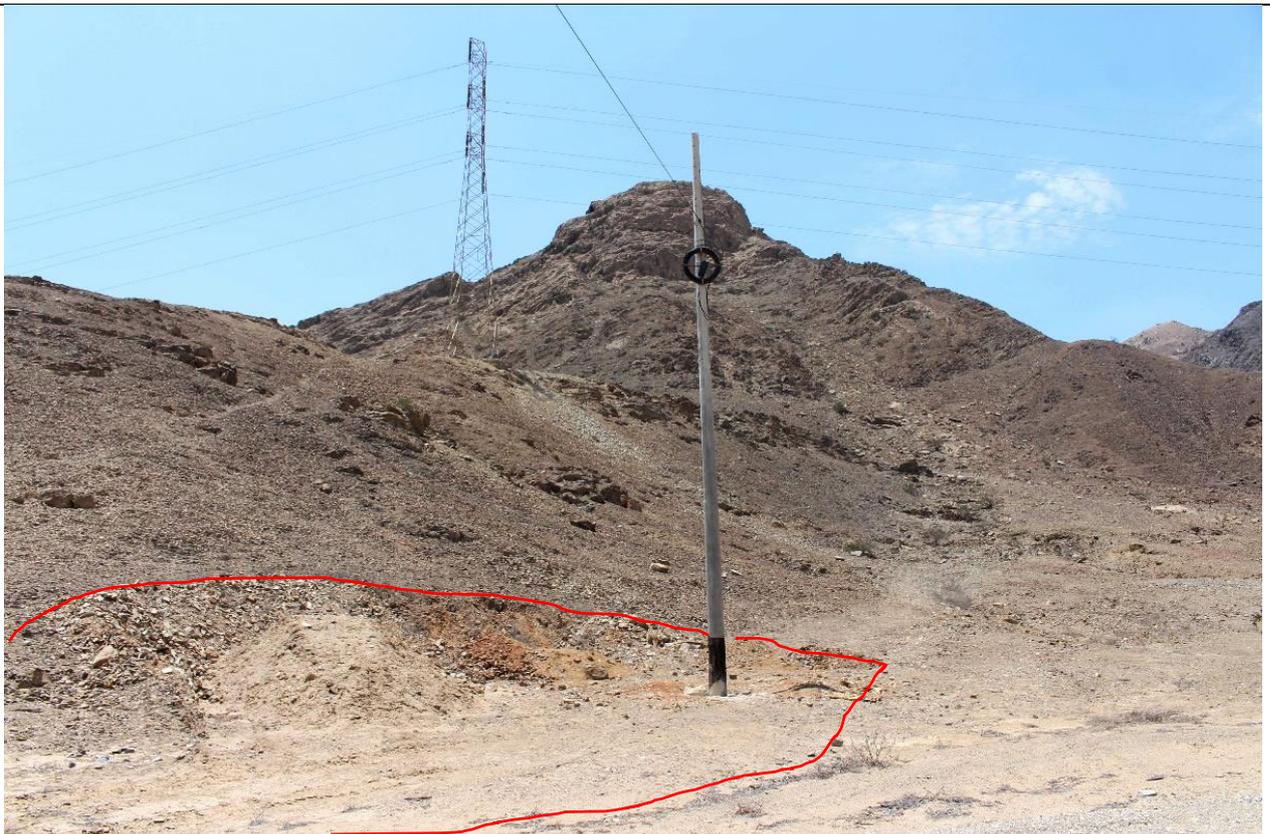
**Imagen 7.** Vista del área afectada por la maquinaria pesada antes de la excavación del foso para el anclado del poste.

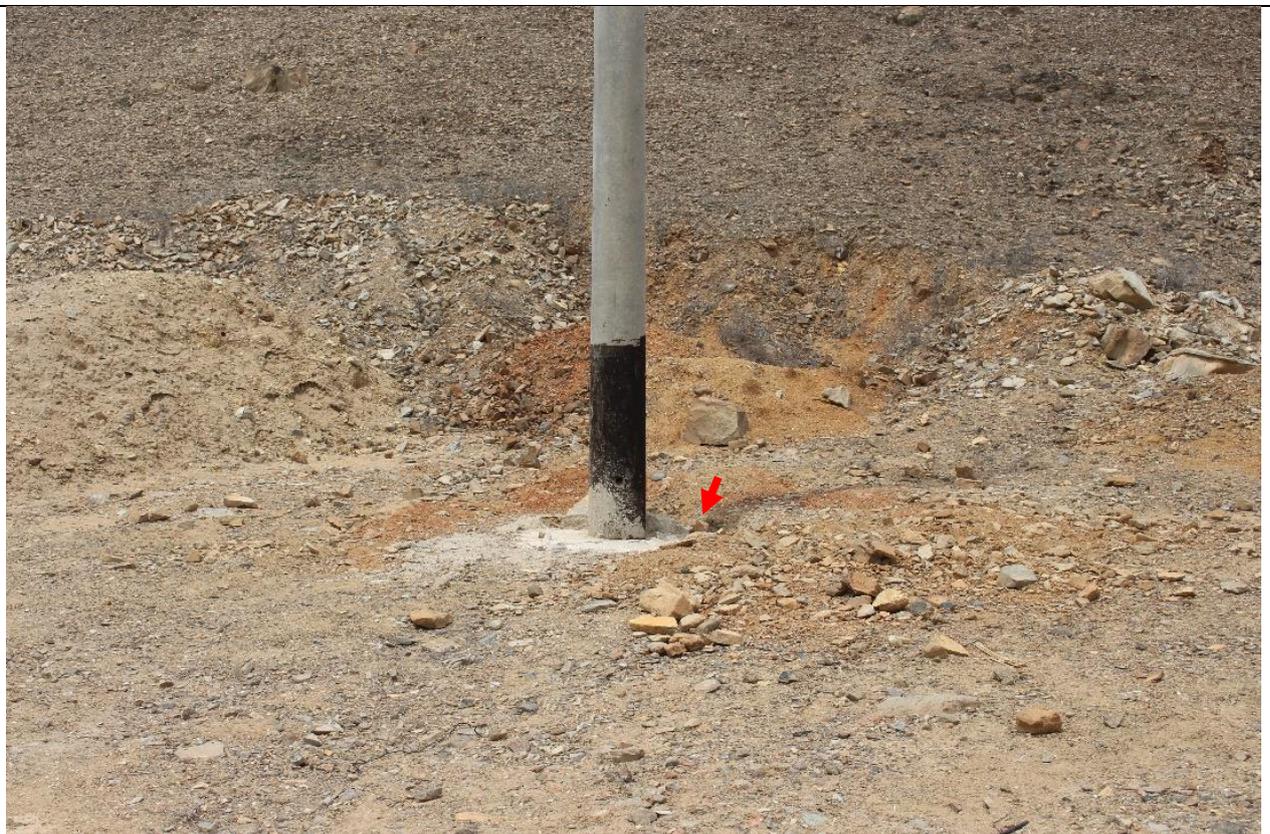
**Imagen 8.** Vista del área afectada por la excavación del foso para el anclado del poste.

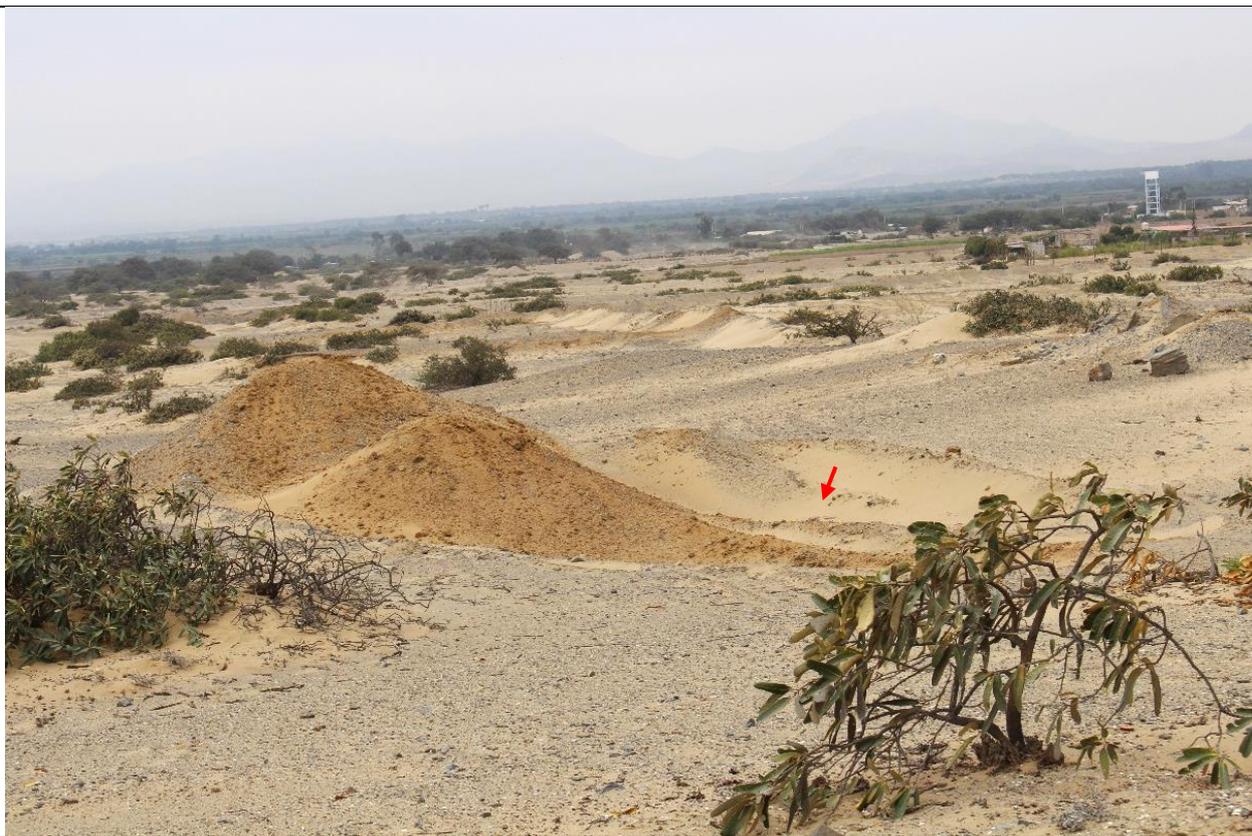
*Caso 2: Se trata de una cala excavada por maquinaria pesada, comprende un área de 150.00 metros cuadrados aproximadamente que implica el área de excavación y de arrojado del material extraído producto de la misma. La maquinaria pesada, ha removido importantes vestigios culturales en superficie como fragmentería de cerámica y restos malacológicos.*

**Imagen 10:** Afectación por excavación de maquinaria pesada (Retroexcavadora).

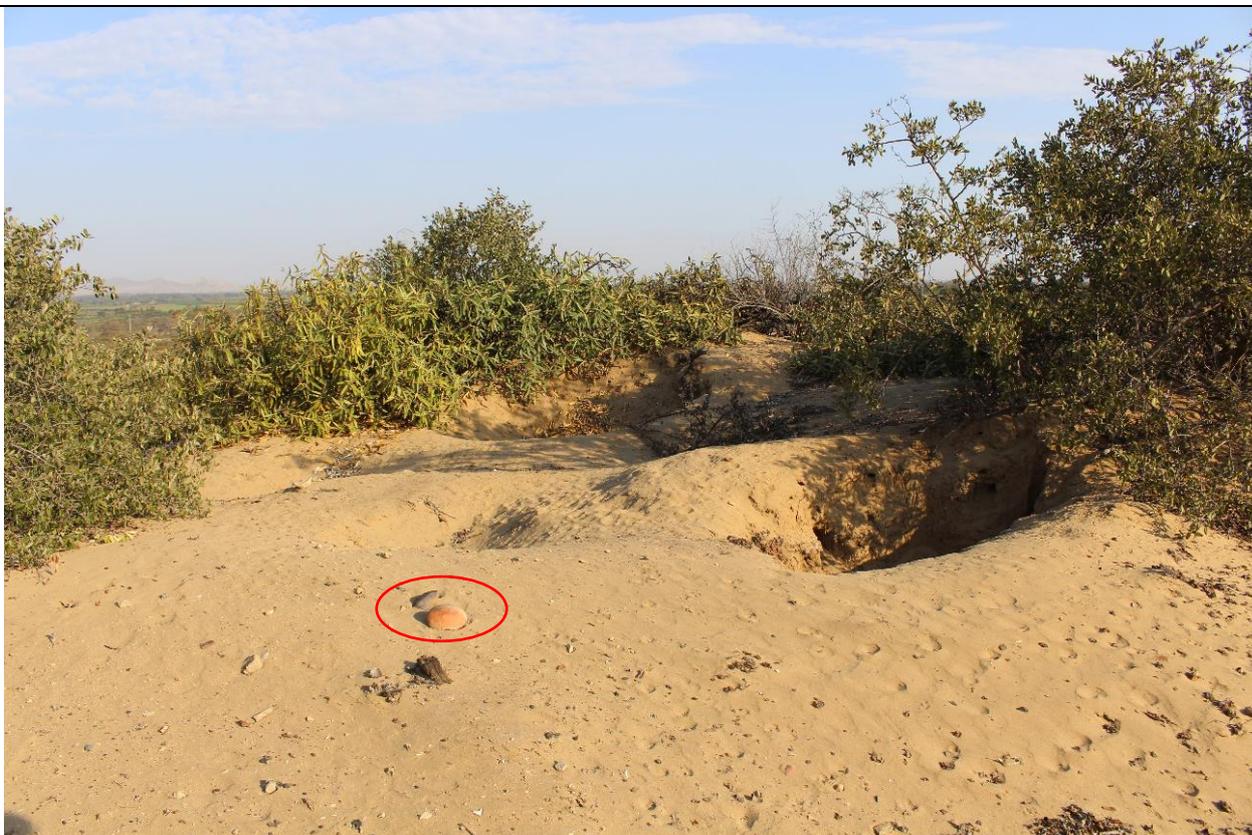
*Caso 3: Las excavaciones clandestinas (huaqueo) son notables en el lado sur con la presencia de pozos que van de 1.00 a 2.00 metros de diámetro aproximadamente por diversas profundidades, en los escombros se aprecia vasijas domésticas fragmentadas y otros bienes culturales muebles que proceden de los estratos culturales y contextos del subsuelo. La afectación se ubica entre las coordenadas UTM (Datum WGS 84) ESTE (X) 651929.00 NORTE (Y) 9233043.00.*

**Imagen 8.** Área intensamente afectada por el huaqueo, señalando la presencia de vasijas fragmentadas.
