RESOLUCION DIRECTORAL N° 000130-2024-DGPA-VMPCIC/MC

Asunto : PROTECCIÓN PROVISIONAL DEL SITIO ARQUEOLÓGICO EL
MONO, UBICADO EN EL DISTRITO EL CARMEN, PROVINCIA
DE CHINCHA, DEPARTAMENTO DE ICA.

INFORME N° 000132-2024-DSFL-DGPA-VMPCIC-LMS/MC

PERÚ	Ministerio de Cultura	Viceministerio de Patrimonio Cultural e Industrias Culturales
Plano Perimétrico de Protección Provisional:			
SITIO ARQUEOLÓGICO EL MONO			
Arq ^l Responsable: LUIS DIEGO MILLA SIMÓN			
Ing ^o Responsable: CESAR AUGUSTO MAMANI CRUZ			
Punto de Referencia Arqueológico	Área:	Perímetro:	
Este(X): 386 599.9744 Norte(Y): 8 507 241.0996	25 082.31 m ² 2.5082 ha	649.83 m	
Dpto: ICA	Provincia: CHINCHA	Distrito: EL CARMEN	
Proyección: UTM	Datum: WGS 84	Zona: 18 S	Escala: 1 / 1000
Fecha de elaboración: ENERO - 2022	Código de Plano: PPROV-05-MC_DGPA-DSFL-2022 WGS84

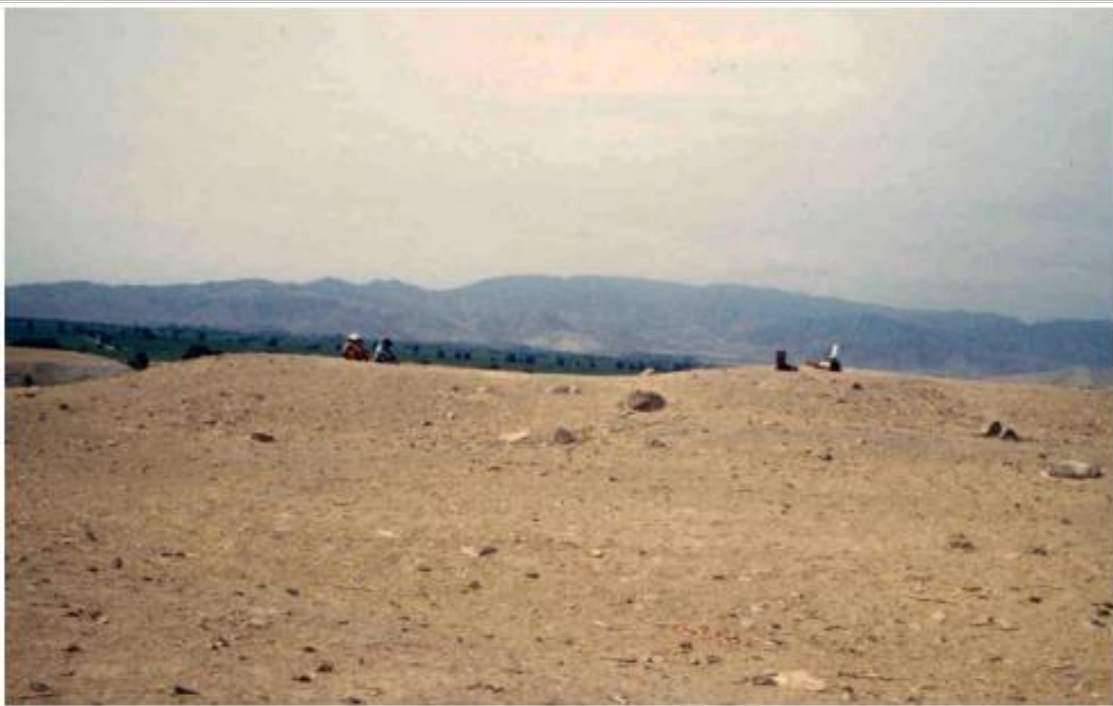
Foto 1. Vista panorámica del montículo arqueológico.

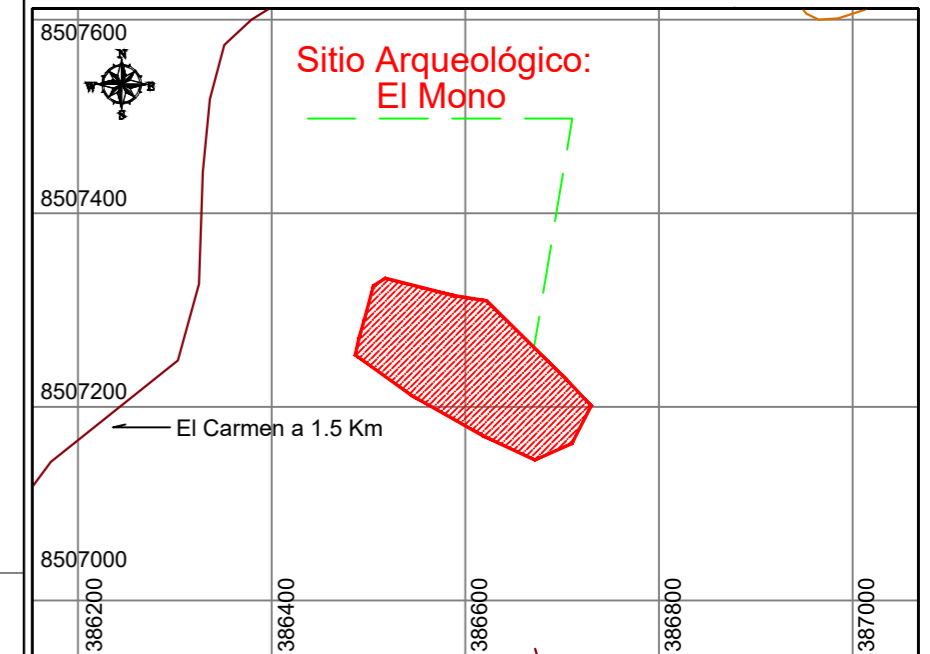
CUADRO TÉCNICO DE COORDENADAS UTM WGS84
