RESOLUCION DIRECTORAL N° 000131-2024-DGPA-VMPCIC/MC

Asunto : Protección Provisional del Sitio Arqueológico Peralvillo – Sector II, ubicado en el distrito de Santa María, provincia de Huaura y departamento de Lima.

Asunto Protección Provisional del inspección al Sitio Arqueológico Peralvillo – Sector II, ubicado en el distrito de Santa María, provincia de Huaura y departamento de Lima

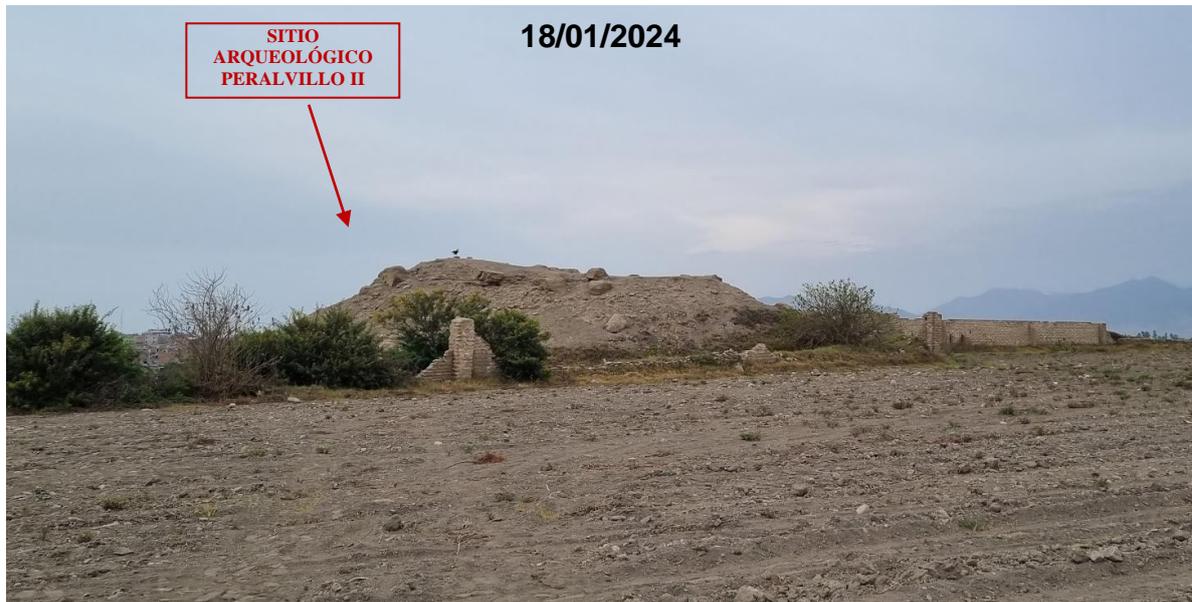
Foto 1: Sitio Arqueológico Peralvillo II. Vista panorámica la estructura que conforma al sitio (en color rojo). **Foto tomado el 18 de enero de 2024.**

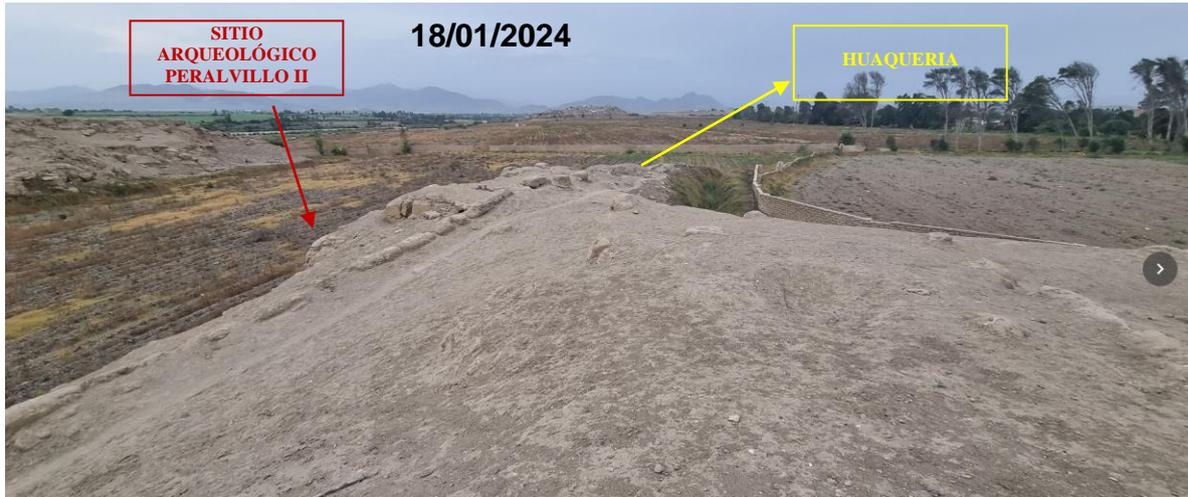
Foto 2: Sitio Arqueológico Peralvillo II. Vista panorámica la estructura que conforma al sitio (en color rojo) y la ubicación del área afectada (en color amarillo). **Foto tomado el 18 de enero de 2024.**

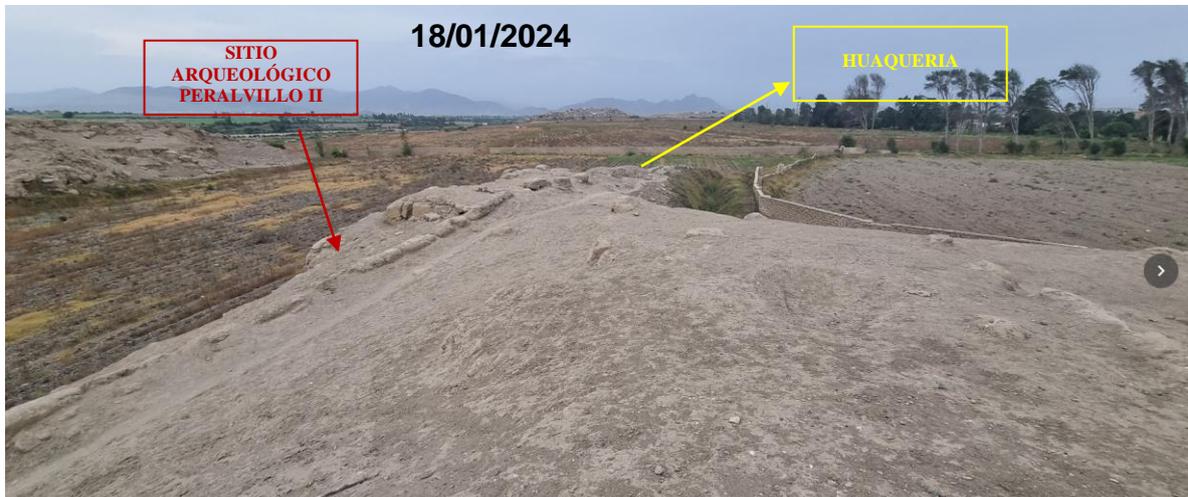
Foto 3: Sitio Arqueológico Peralvillo II. Vista panorámica la estructura que conforma al sitio (en color rojo) y la ubicación del área afectada (en color amarillo). **Foto tomado el 18 de enero de 2024.**

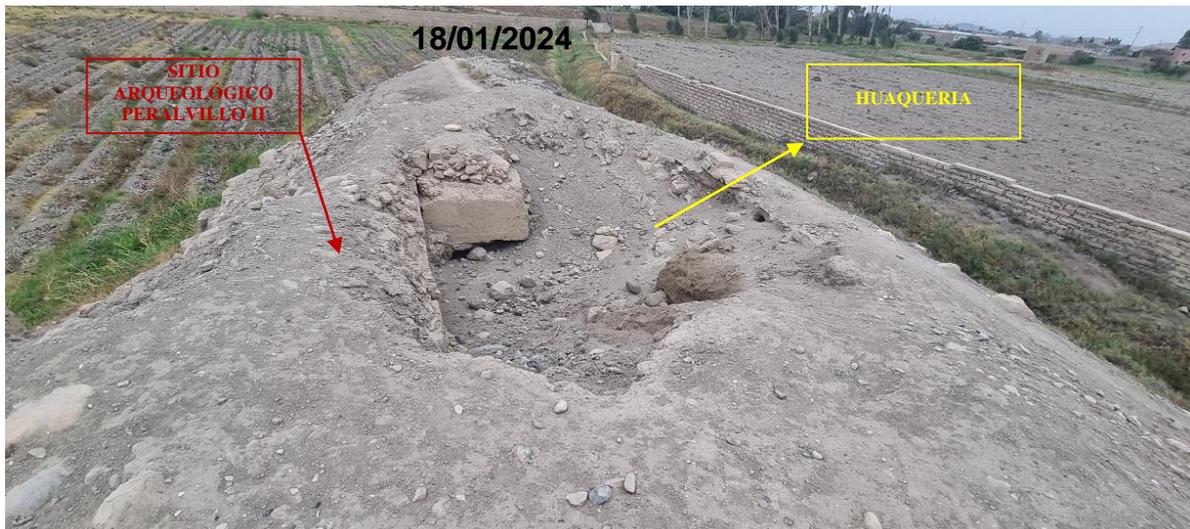
1. De acuerdo a lo indicado en el Informe de Inspección N° 001-2024-DFA/DCS/DGDP/VMPCIC/MC de fecha 16 de febrero del 2024, del licenciado Daniel Flores Ayquipa, describe que durante la inspección ocular realizada en las coordenadas referenciales de ubicación WGS84 216535 / 8774304 (cerca de la parte media del montículo arqueológico), han realizado labores de excavación y remoción con la finalidad de extraer material arqueológico (huaquería o excavaciones ilegales). Dañando las bases de muros y en otros casos destruyéndolos.

2. Estas acciones descritas han generado cortes en los estratos, alteración y afectación de parte de los elementos arqueológicos conformantes del Sitio Arqueológico "Peralvillo – Sector II", donde producto de estas afectaciones se ha dejado expuestos restos de fragmentería de cerámica, entre otros.

Foto 5: Sitio Arqueológico Peralvillo II. Vista panorámica la estructura que conforma al sitio (en color rojo) y las labores de excavación y remoción para extraer material arqueológico “huaqueria” (en color amarillo). **Foto tomado el 18 de enero de 2024.**

MEDIDA		REFERENCIA
Paralización y/o cese de la afectación:	x	Se realizó el Acta de Inspección con fecha 18 de enero de 2024, donde se registran las labores de afectación.
Señalización:	x	Se sugiere monumentar con hitos en los vértices.

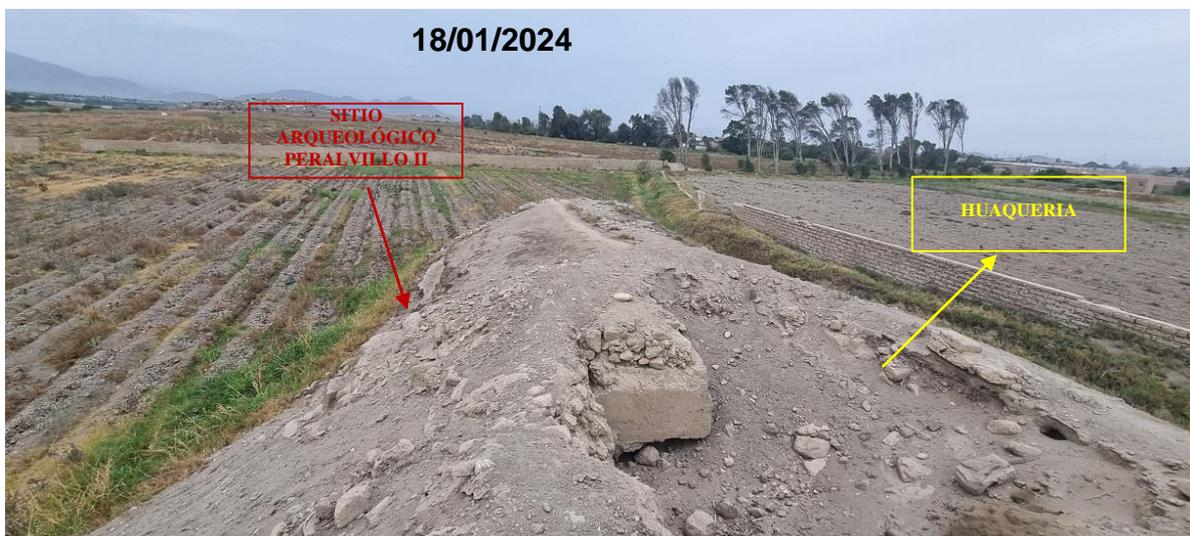
Foto 6: Sitio Arqueológico Peralvillo II. Vista panorámica la estructura que conforma al sitio (en color rojo) y las labores de excavación y remoción para extraer material arqueológico “huaqueria” (en color amarillo). **Foto tomado el 18 de enero de 2024.**
