I. **VISTO:** el Informe N° 000015-2024-DCS-DGDP-VMPCIC/MC de fecha 27 de febrero de 2024, el Informe Técnico Pericial N° 000002-2024-DCS-DGDP-VMPCIC-LGC/MC de fecha 13 de febrero de 2024, el Informe Técnico Pericial N° 000006-2024-DCS-DGDP-VMPCIC-LGC/MC de fecha 29 de abril de 2024, el Informe Técnico N° 000042-2024-DCS-DGDP-VMPCIC-LGC/MC de fecha 15 de agosto de 2024, emitidos en el marco del procedimiento administrativo sancionador seguido contra la empresa Byron Import S.A.C, y;

- 2.1 El inmueble ubicado en el Jr. Huanta N° 944 - Interior D, del distrito, provincia y departamento de Lima, forma parte integrante y se emplaza dentro de los límites perimetrales de la Zona Monumental de Lima, la cual ha sido declarada Patrimonio Cultural de la Nación, mediante la Resolución Suprema N° 2900-1972-ED, de fecha 28 de diciembre de 1972, publicada en el diario oficial El Peruano el 23 de enero de 1973. Asimismo, dicho inmueble se encuentra dentro de los límites del Centro Histórico de Lima, de acuerdo a lo descrito en el Artículo 25° y al "Plano CH-01 Delimitación" del Anexo N° 2 del Reglamento Único de Administración del Centro Histórico de Lima (RUACHL), aprobado mediante Ordenanza N°

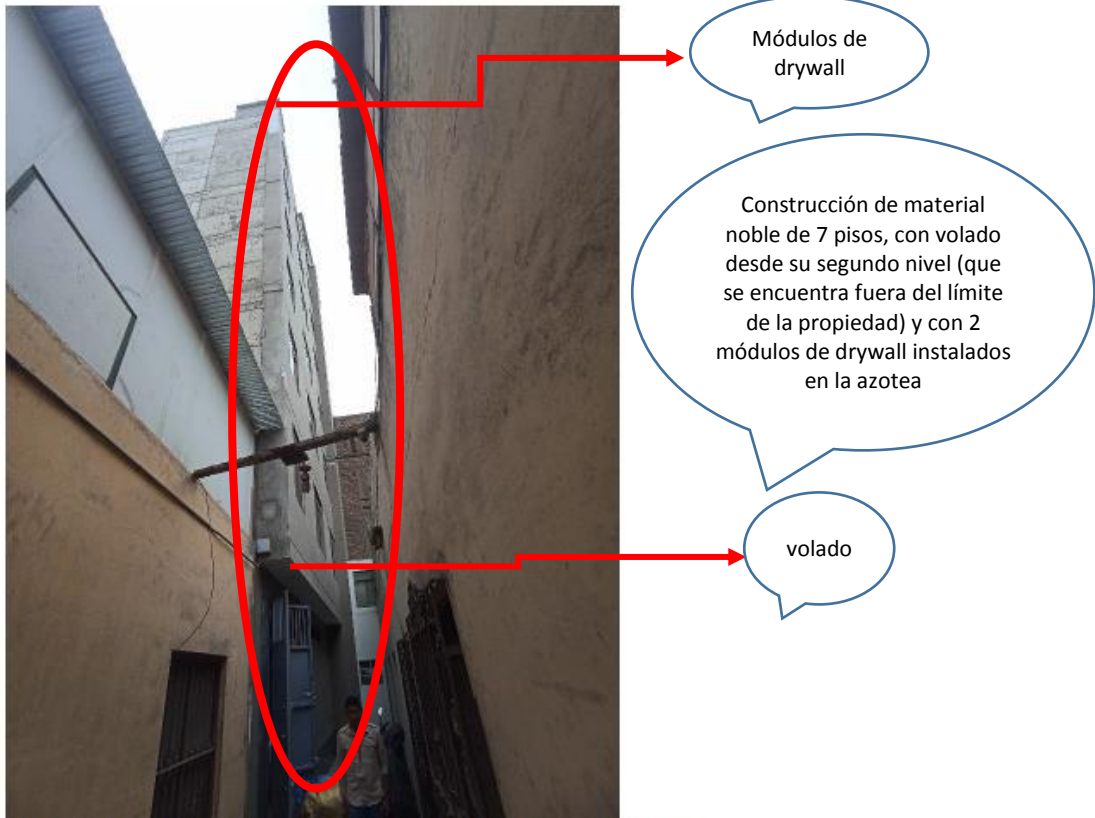
- 2.13 Que, la obra realizada en la Z.M y Centro Histórico de Lima, queda acreditada con la siguiente imagen consignada en el Informe Técnico Pericial:

Imagen de la fachada del inmueble ubicado en Jr. Huanta N° 944, Int. D, distrito de Lima.

se ubican en la azotea de la edificación, variando, por tanto, la silueta original del predio, al modificar su altura y fachada, inmueble que es un componente que forma parte integrante del perímetro protegido de dicha zona monumental. Asimismo, cabe señalar que dicho predio, se identifica en el citado RUACHL, como un inmueble de valor monumental que se ubica en Zona de Tratamiento 3 (ZT3), esto es, fuera de la zona de Patrimonio Mundial del Centro Histórico de Lima, por lo que, debía conservar su volumetría y altura original, sin modificar su expresión formal, debiendo mantener sus características arquitectónicas, carpintería y motivos ornamentales, lo cual no se ha dado, toda vez que la construcción nueva realizada es de concreto, con portón metálico en el primer piso y con zócalo de enchape de cerámico, cuando primigeniamente su sistema constructivo era de adobe, con techo de vigas de madera y entablado de torta de barro y con carpintería de madera en puertas. Por tanto, de acuerdo al escenario normativo vigente cuando se dieron los hechos, la sanción aplicable resultaba ser la demolición de la edificación, desde el segundo al séptimo piso.

- 2.46 De acuerdo a lo expuesto, es necesario que esta Dirección General imponga al administrado, bajo su propio costo, las siguientes medidas correctivas, destinadas a revertir los efectos de la infracción administrativa cometida, de acuerdo a lo dispuesto en el Art. 38¹⁰, numerales 38.1 y 38.2 del Reglamento de la Ley N° 28296, modificado por el Decreto Supremo N° 007-2020-MC y lo establecido en el Art. 52, numeral 52.10¹¹ del Reglamento de Organización y Funciones del Ministerio de Cultura:
