EXPEDIENTE TÉCNICO DE DEUMITACIÓN

**COMPLEJO ARQUEOLÓGICO MONUMENTAL
MUYUQHAWA**

EXPEDIENTE TÉCNICO DE DECLARATORIA

COMPLEJO ARQUEOLOGICO MONUMENTA **MUYUQHAWA**

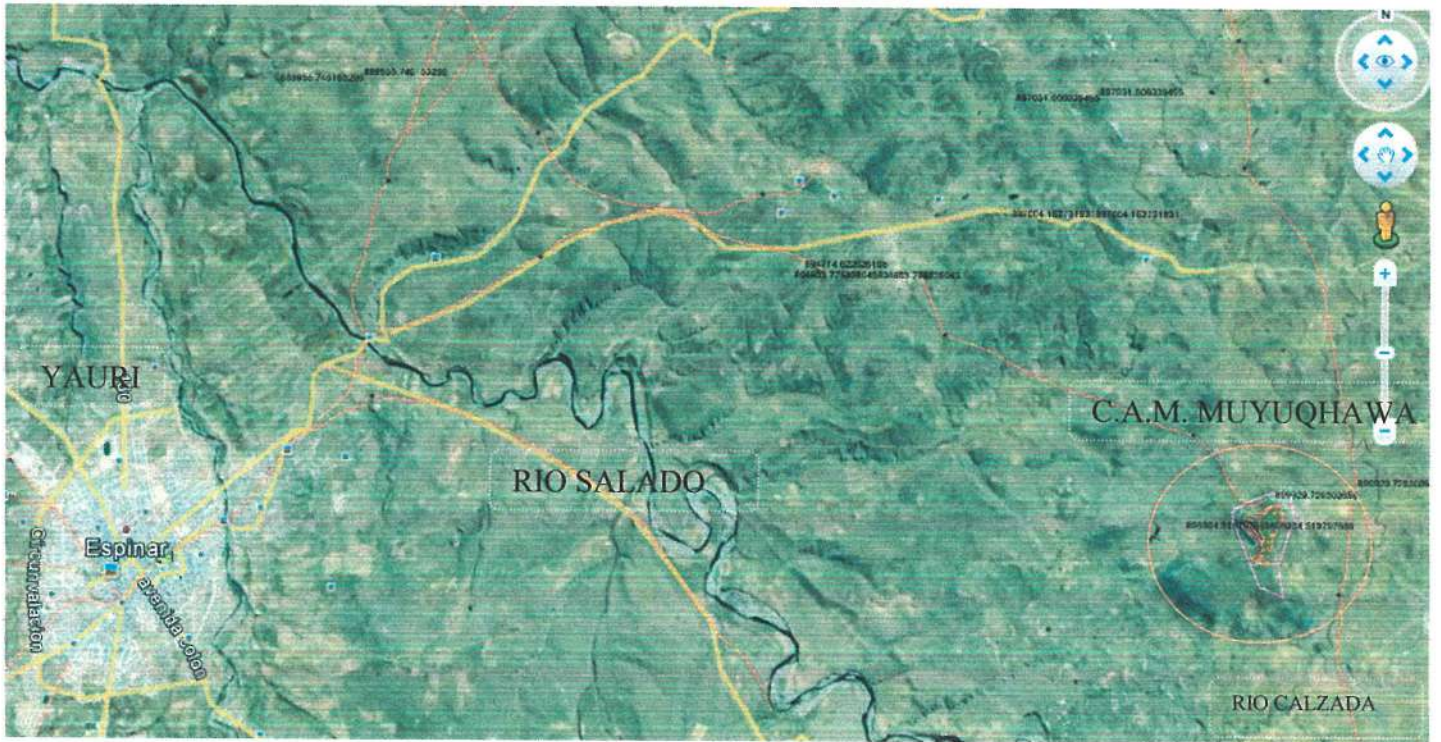
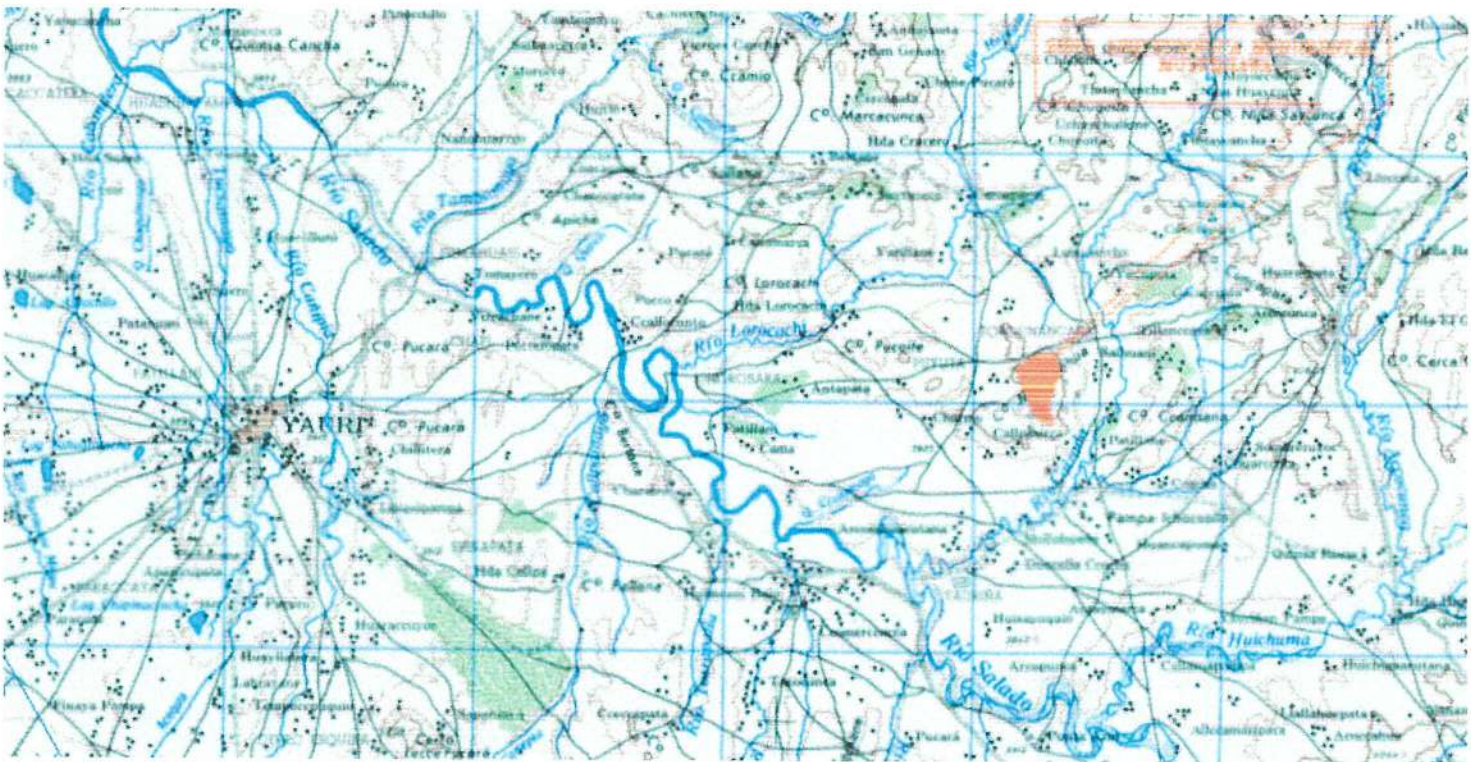
CROQUIS DEL COMPLEJO ARQUEOLOGICO MONUMENTAL DE MUYUQHAWA

En el interior de cada muralla, se emplazan edificaciones de plantas circulares, como estructuras funerarias en su mayoría a nivel de cimentación, excepto en las dos primeras murallas, donde no existe ningún recinto (ver plano).

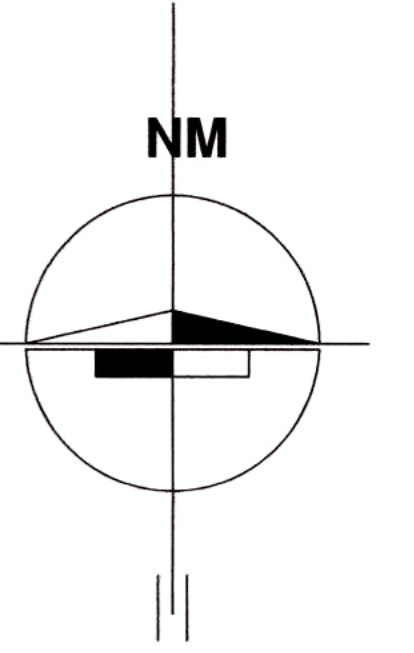
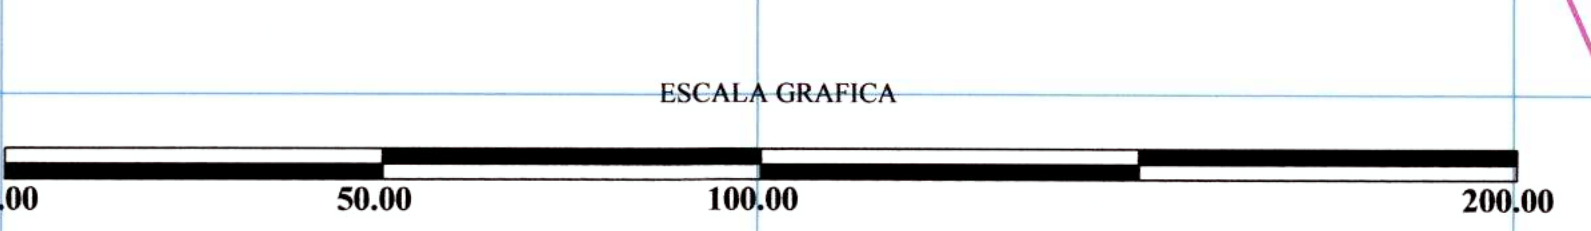
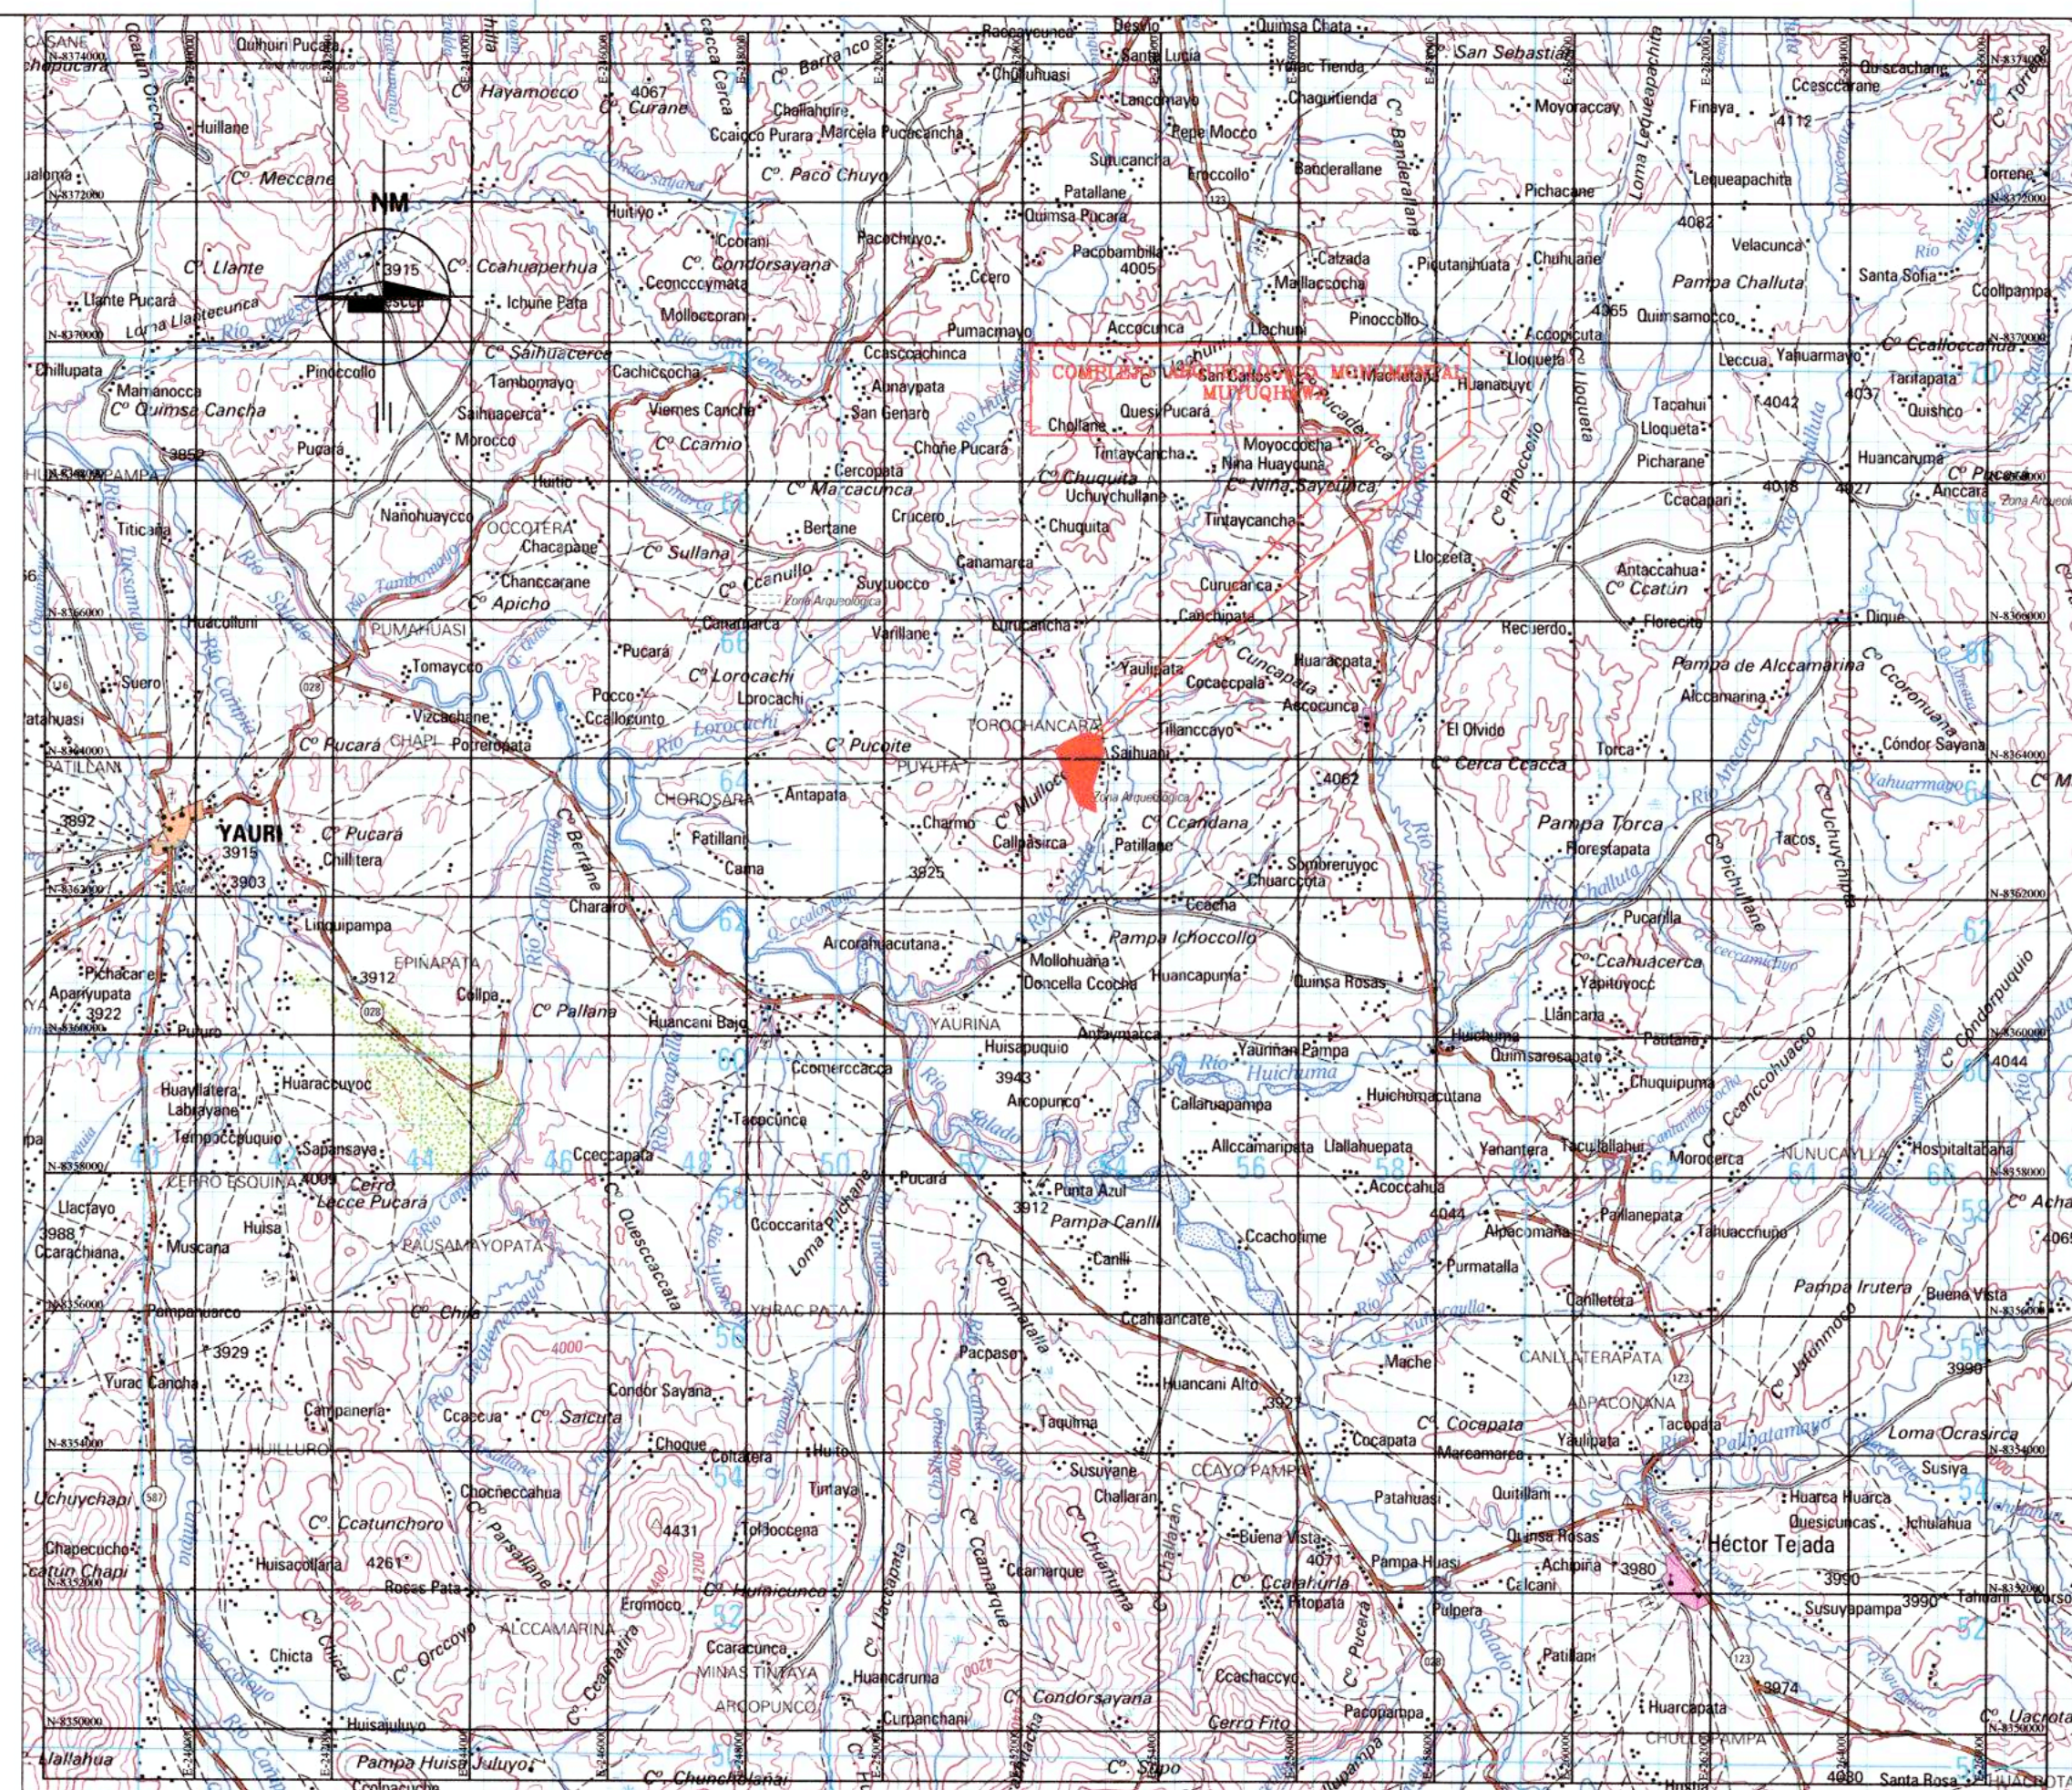
PLANO DE DELIMITACION
COMPLEJO ARQUEOLOGICO MONUMENTAL MUYUQHAWA
ESCALA 1:1000

9.-CUADRO DE DATOS TÉCNICOS de acuerdo al Plano Referencial N° DA 0125, a escala 1:1000.

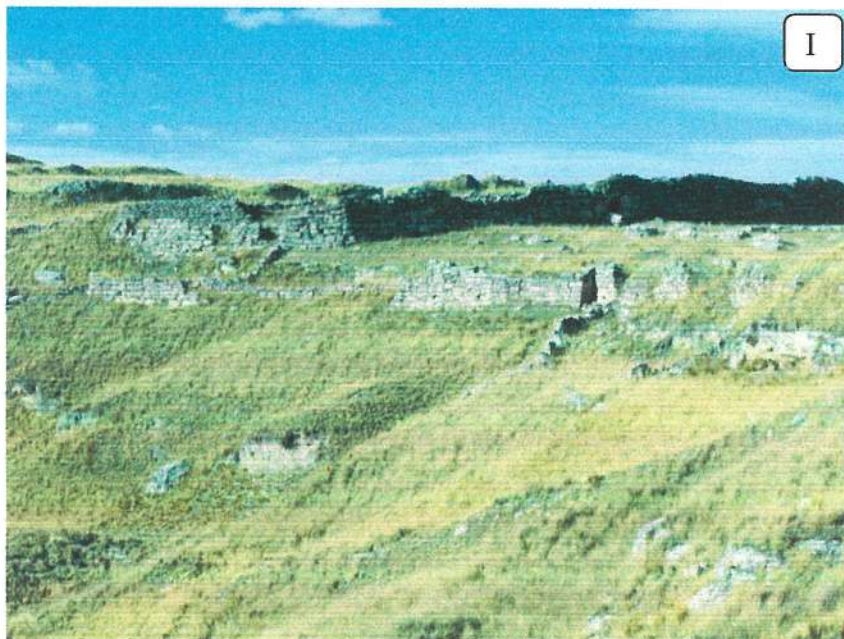
3. FOTOGRAFÍA I

Vista lateral del monumento de Oeste a Este, estos testimonios en su totalidad son hechas en roca Volcánica (Tova), se observa murallas de mampostería fina el cual rodea la meseta por terrazas de contención, presenta material lítico perteneciente a estructuras colapsadas en superficie.

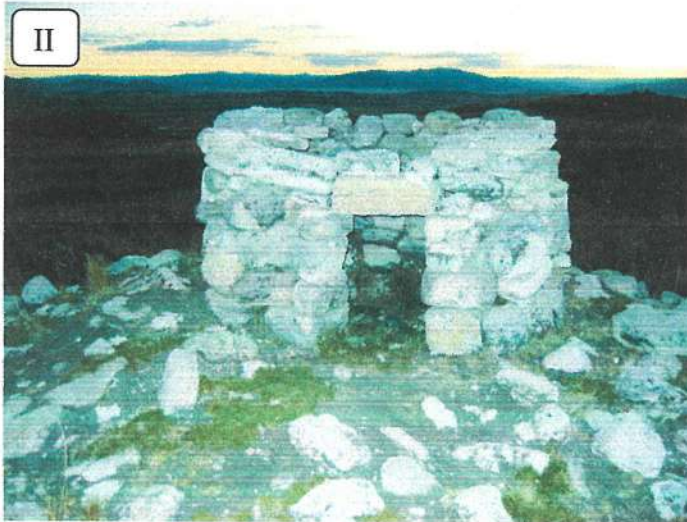
3. FOTOGRAFÍA II

Vista de frente, orientado de Norte a Sur de una estructura circular, se observa un pequeño vano de acceso, el material constructivo es de roca toba volcánica.

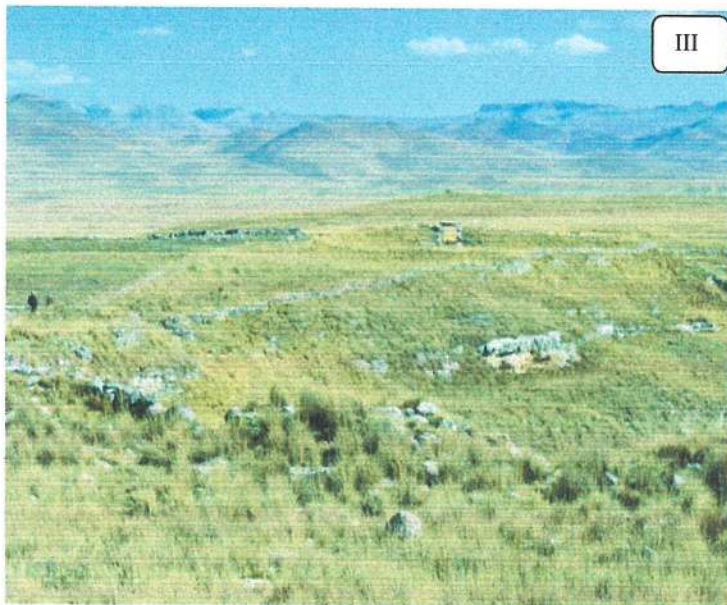
3. FOTOGRAFÍA IV -

Vista Panorámica de las murallas que se encuentra en mal estado de conservación y se hallan cubiertas por el ichu característico de la zona, en la actualidad sigue siendo utilizado por los comuneros locales como área de pastoreo.

- Es necesario efectuar trabajos de mitigación como el apuntalamiento de las estructuras en las murallas y estructuras de tumbas, recintos esto con la finalidad de prevenir su posterior colapsamiento, y colocación de murales informativos.

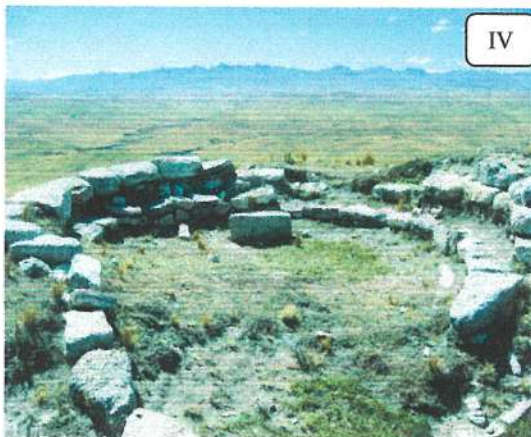
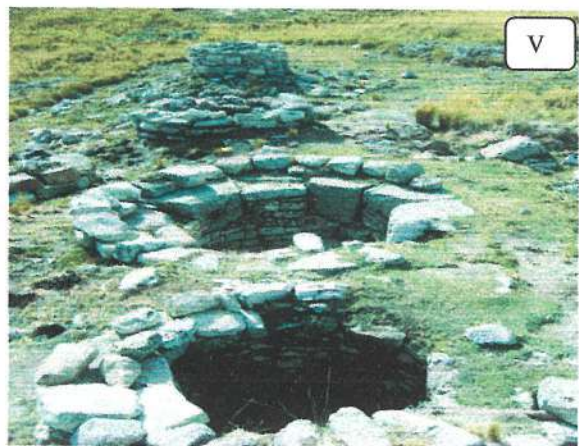
3. FOTOGRAFÍA V

Se observa estructuras funerarias circulares (chullpas), a nivel de superficie y otras que se hallan introducidas en forma de cistas, muros soterrados y cubierto por el paso del tiempo, que muestran la gran cantidad y la magnitud estructuras que engloba el monumento, asociados a material cultural, probablemente pertenecientes al ajuar funerario, etc.

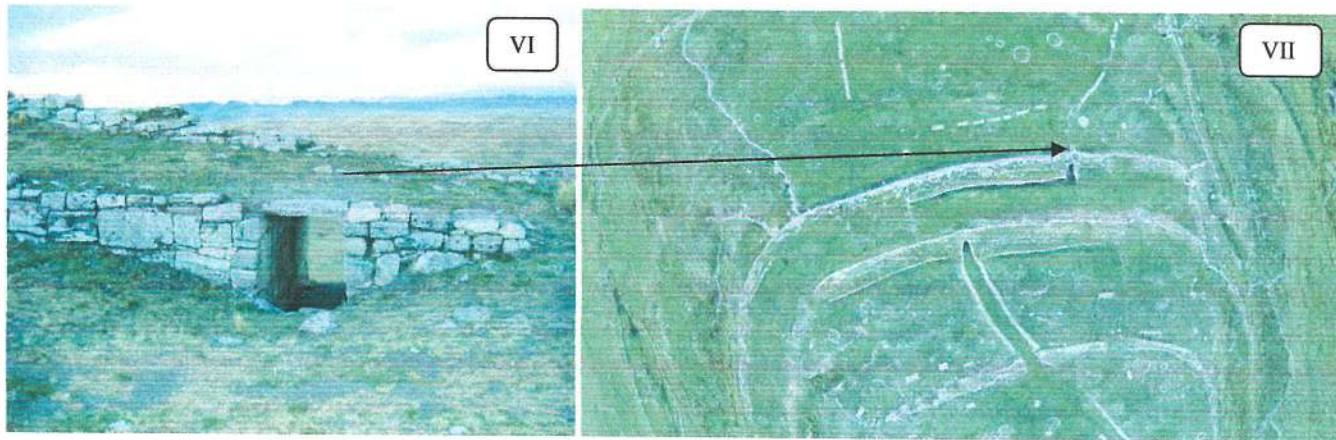
3. FOTOGRAFÍA: VII - VIII

Se registra en toda la parte circundante del Monumento Arqueológico y especialmente en el lado Noroeste, mostrándose cinco murallas distribuidas simétricamente, los vanos de acceso están orientadas al Sur, la portada principal es conocida como Intipunku, es de aparejo fino, construido con elementos líticos de gran dimensión finamente acabados, en el amplio vano aun se puede mostrar restos de arte rupestre con representaciones de figuras abstractas.
