## RESOLUCION DIRECTORAL N° 000141-2024-DGPA-VMPCIC/MC

**Asunto :** SE REMITE INFORME DE INSPECCIÓN AL SITIO  
ARQUEOLÓGICO HUACA SANTA ROSA, UBICADO EN EL  
DISTRITO DE SAN MARTÍN DE PORRES, PROVINCIA Y  
DEPARTAMENTO DE LIMA.

**INFORME DE INSPECCIÓN N° 005-2024-HCC-DCS-VMPCIC-MC**

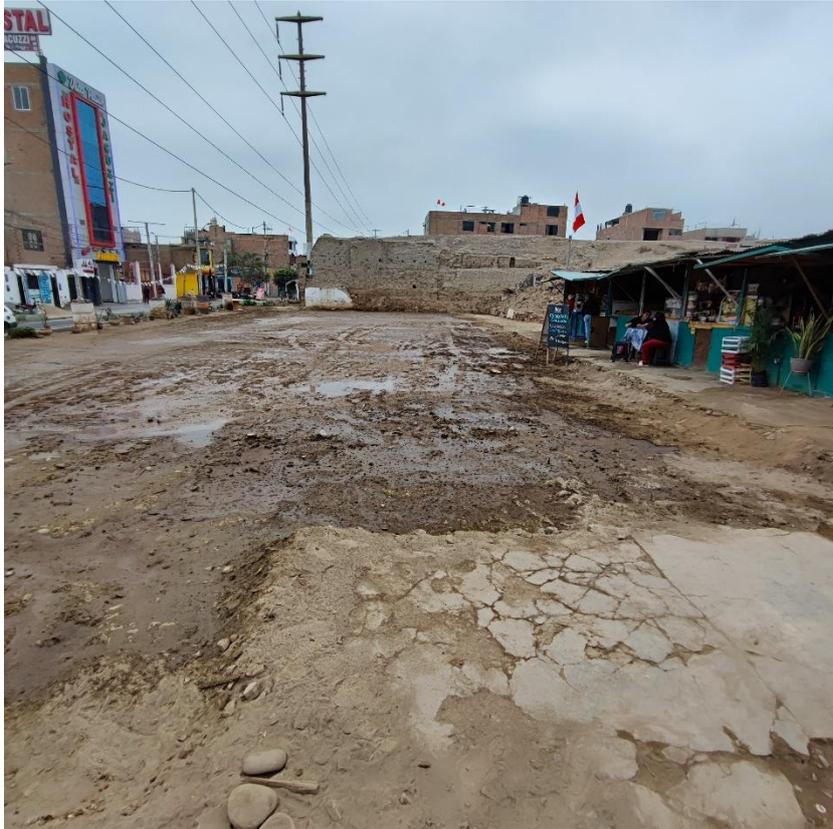
Nivelación de la superficie del terreno, en su extremo sur, el mismo que presenta evidencias de haber sido irrigado para apisonar la superficie. Asimismo, se observó la construcción de una estructura de madera asentada sobre una base de cemento, presuntamente instalada para funcionar como depósito.

Sitio Arqueológico Huaca Santa Rosa. Nivelación y regado con agua de una extensa área al interior del Bien Inmueble Prehispánico.

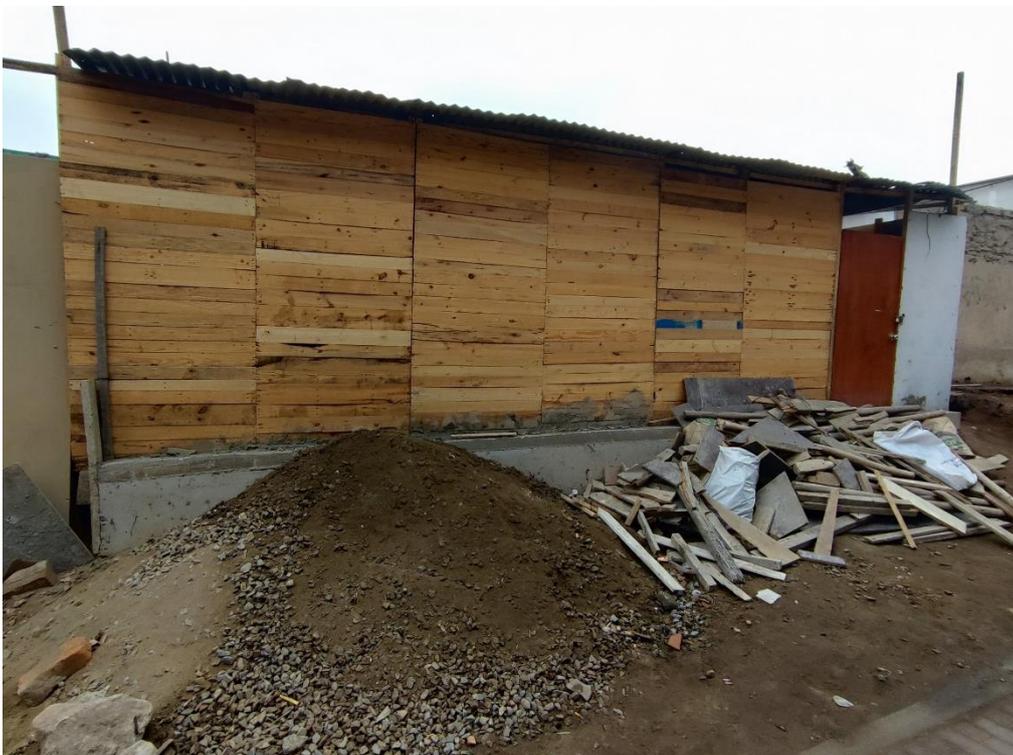
Sitio Arqueológico Huaca Santa Rosa. Estructura de madera asentada al interior del área correspondiente al Bien Inmueble Prehispánico.
