I. **VISTOS:** el Informe N° 000117-2024-DCS-DGDP-VMPCIC/MC de fecha 31 de mayo de 2024; el Informe Técnico N° 000022-2024-DCS-DGDP-VMPCIC-CDT/MC de fecha 31 de mayo de 2024; el Informe Técnico Pericial N° 000001-2024-DCS-DGDP-VMPCIC-CDT/MC de fecha 07 de febrero de 2024; el Informe Técnico N° 000027-2024-DCS-DGDP-VMPCIC-CDT/MC de fecha 15 de agosto de 2024; el Informe Técnico N° 000028-2024-DCS-DGDP-VMPCIC-CDT/MC de fecha 29 de agosto de 2024, emitidos en el marco del procedimiento administrativo sancionador seguido contra el Sr. Antonio Taipe Ccencho, y;

2.1 Mediante Resolución Directoral Nacional N° 082/INC de fecha 30 de enero del 2001, se declaró bien integrante del Patrimonio Cultural de la Nación, a la Zona Arqueológica Cajamarquilla, ubicada en el distrito de Lurigancho, provincia y departamento de Lima. Mientras que, mediante la Resolución Directoral Nacional N° 615/INC de fecha 05 de julio de 2002, rectificadas mediante Resolución Directoral N° 864/INC de fecha 04 de diciembre de 2003, se aprobó su Plano Perimétrico - Área Remanente N° 061-INC-COFORPRI-2001, a escala 1/2000, con un área de 1385,075.28 m² y un perímetro de 5411.73 m.

- 2.20 Que, en el presente caso, se a

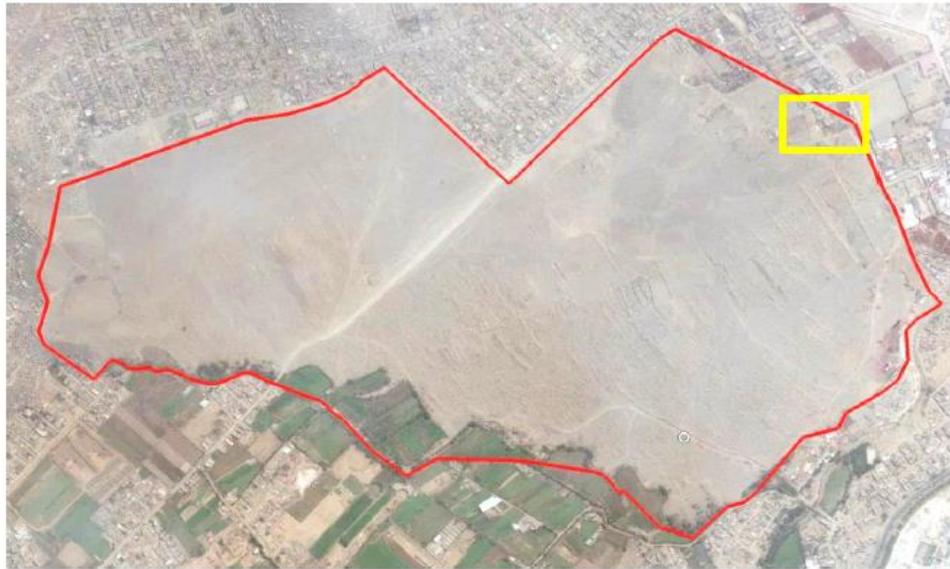
2.21 Que, el bien jurídico protegido en el presente procedimiento, es la Z.A Cajamarquilla, dentro de la cual se ha ejecutado la obra privada no autorizada, lo cual se sustenta con la Resolución Directoral Nacional N° 615/INC de fecha 05 de julio de 2002, rectificada mediante la Resolución Directoral N° 864/INC de fecha 04 de diciembre de 2003, que aprueba el plano perimétrico de delimitación de dicho bien prehispánico, así también, de acuerdo al análisis plasmado en el Informe Técnico N° 000059-2023-DCS-CDT/MC de fecha 16 de noviembre de 2023, que sirvió como parte del sustento técnico para la apertura del PAS, documento en el cual se identifica el sector donde se ubica la obra realizada, pudiéndose apreciar que se superpone al perímetro protegido del inmueble prehispánico, de acuerdo a la siguiente imagen:

Imagen 1: ubicación de la afectación en referencia a la poligonal de la zona arqueológica prehispánica. El rectángulo de color amarillo define el área general de la afectación.

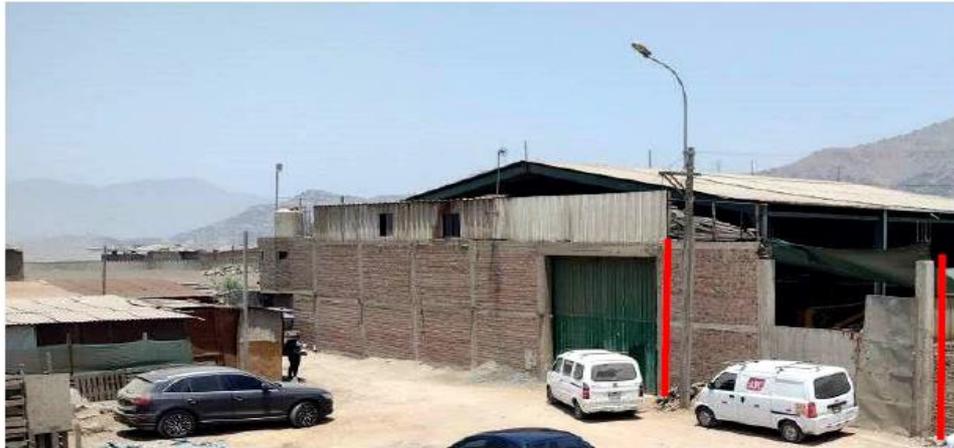
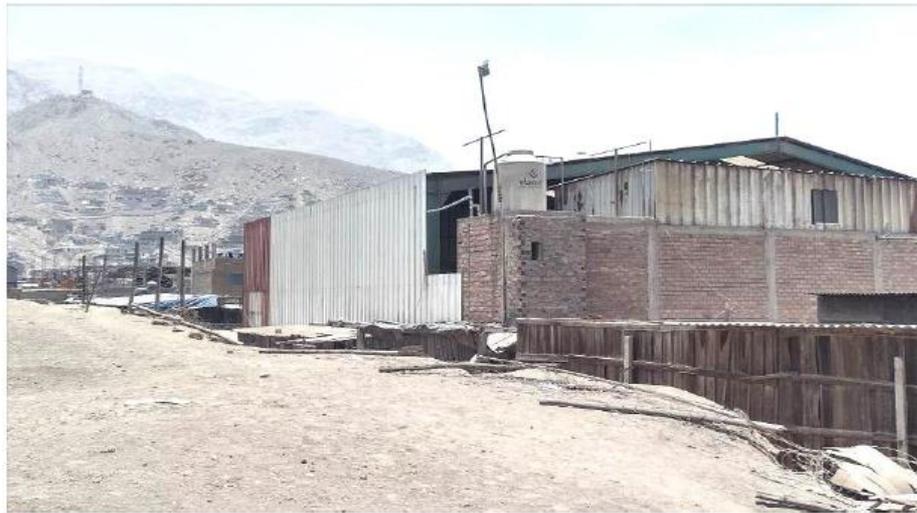
2.22 Que, la obra no autorizada se ha ejecutado en un predio con dirección en "Asociación Huerta Granja El Ayllu, Zona "E", Sub Parcela 5", distrito de Lurigancho-Chosica, de acuerdo a la consulta realizada en la página web de Luz del Sur, respecto al Suministro N° 1978739, identificado en el predio, lo cual queda acreditado con el Informe Técnico N° 000059-2023-DCS-CDT/MC, en el cual se señala dicha dirección y suministro y se consignan las siguientes imágenes del 30.10.23, que demuestran la configuración de la infracción prevista en el literal f) del numeral 49.1 del artículo 49° de la Ley General del Patrimonio Cultural de la Nación- Ley N° 28296:
