RESOLUCION DIRECTORAL N° 000161-2024-DGPA-VMPCIC/MC

Asunto : PROPUESTA DE PROTECCIÓN PROVISIONAL PARA EL
SITIO ARQUEOLÓGICO VILLA SAN JUAN-JAYANCA.

Asunto : HACE LLEGAR PROPUESTA DE PROTECCIÓN
PROVISIONAL PARA EL SITIO ARQUEOLÓGICO VILLA
SAN JUAN-JAYANCA.

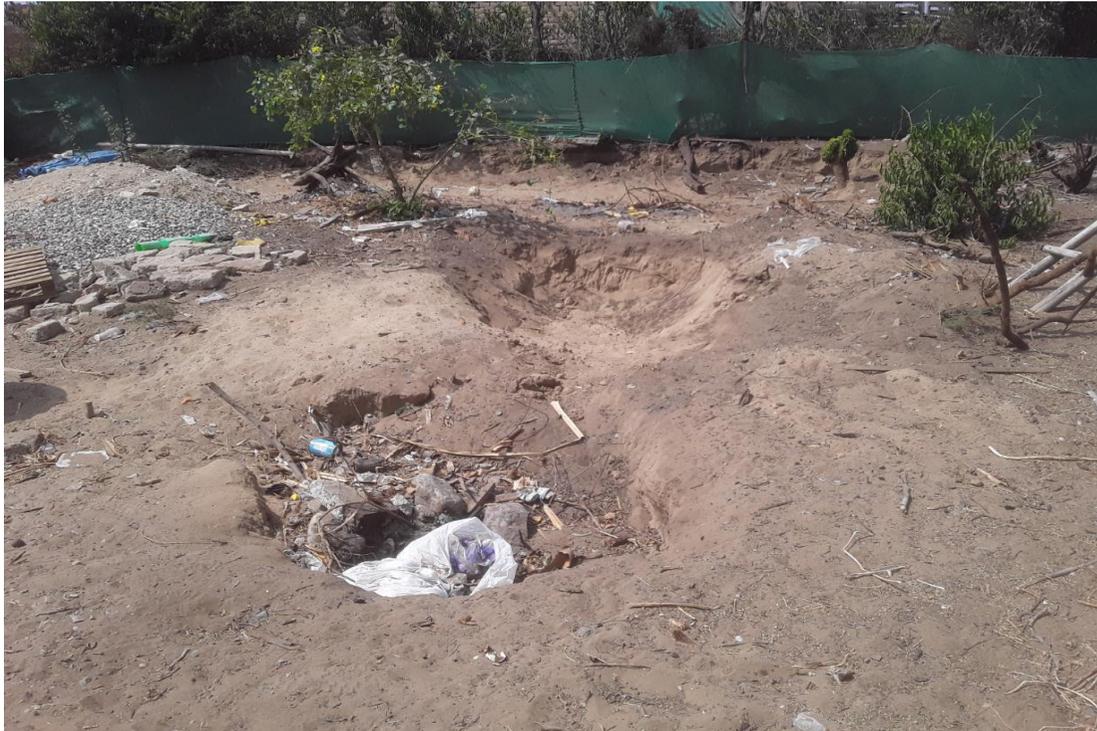
Foto 1: Vista de la afectación 1, ubicada en el lado noreste del área intangible, nótese las excavaciones no autorizadas, posiblemente para extraer material para elaboración de adobes.

MEDIDA		REFERENCIA
Paralización y/o cese de la afectación:	X	Comunicación con los responsables de las afectaciones para evitar que sigan afectando al sitio arqueológico a través de invasiones, así como la tala y quema de algarrobos y arbustos.
Desmontaje:	X	Organizar con prontitud un expediente de recuperación extrajudicial que permita retirar los cercos que están alrededor y dentro del área arqueológica, retiro de los corrales precarios de crianza de animales y se proceda con la demolición de los inmuebles no autorizados en el área arqueológica (casos de afectación 3 y 4).
Señalización:	X	Colocar hitos y Paneles informativos sobre su intangibilidad.

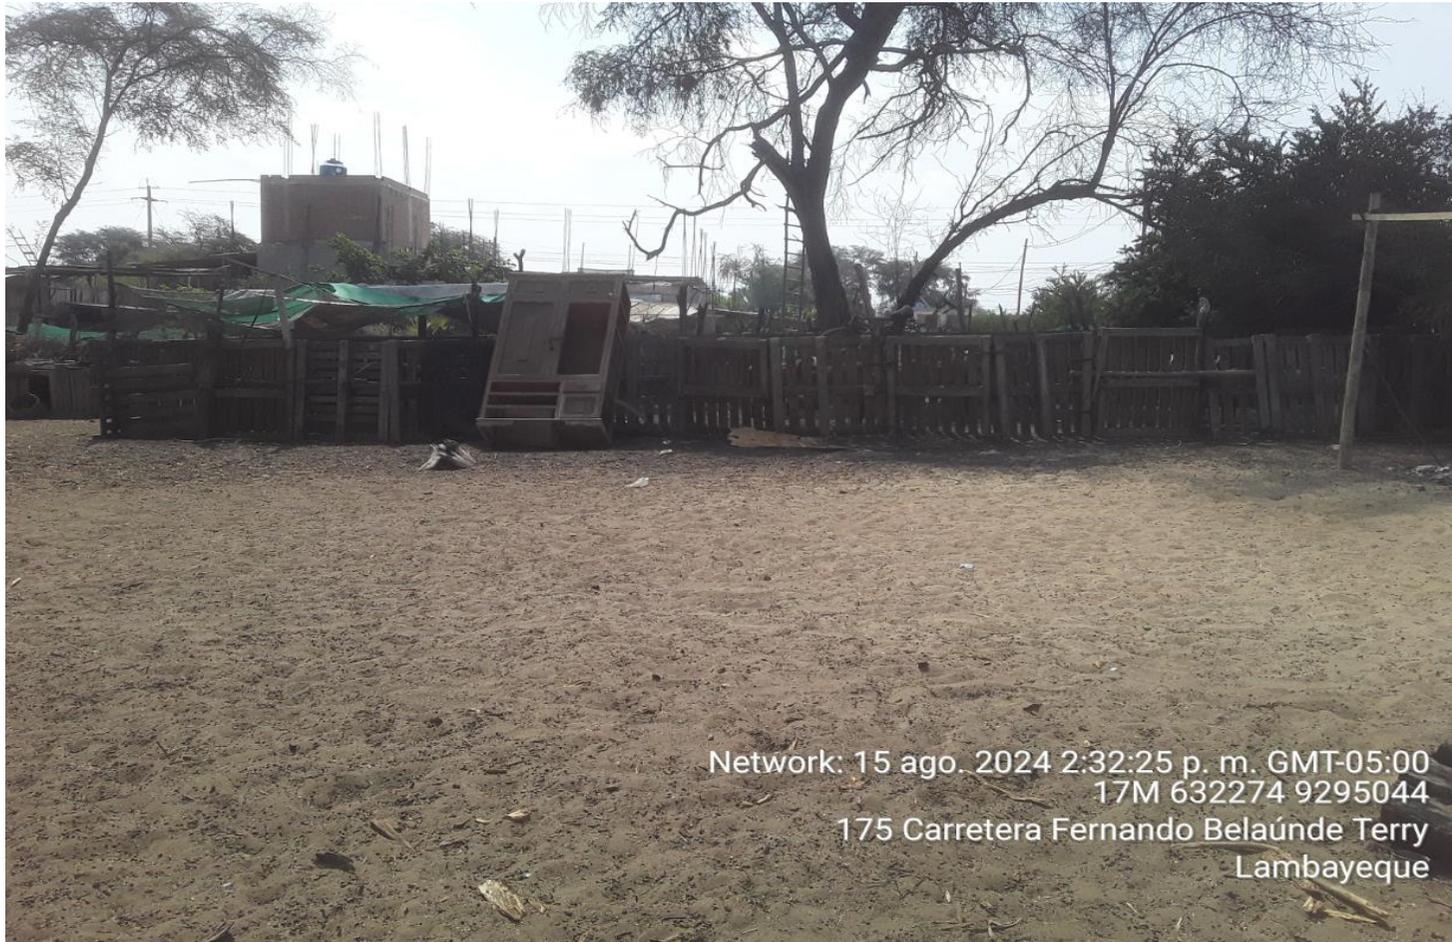
Foto 2: Vista de la afectación 2 que consiste en la invasión de una parte del área intangible con la presencia de corrales permanentes para la crianza de ganado caprino.

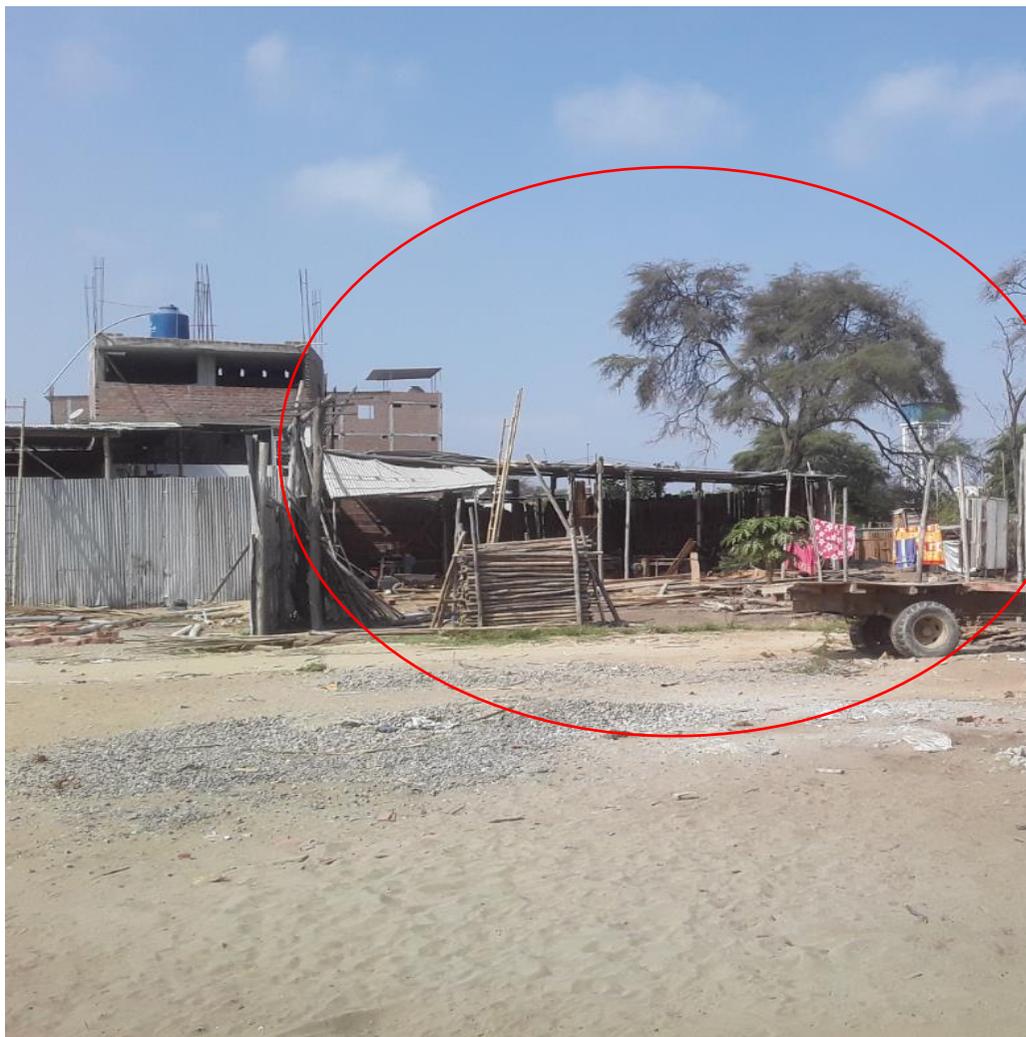
Foto 3: Vista de la afectación 3, se observa la invasión del área intangible a través de la ampliación de una de las viviendas que funciona como un taller de carpintería.

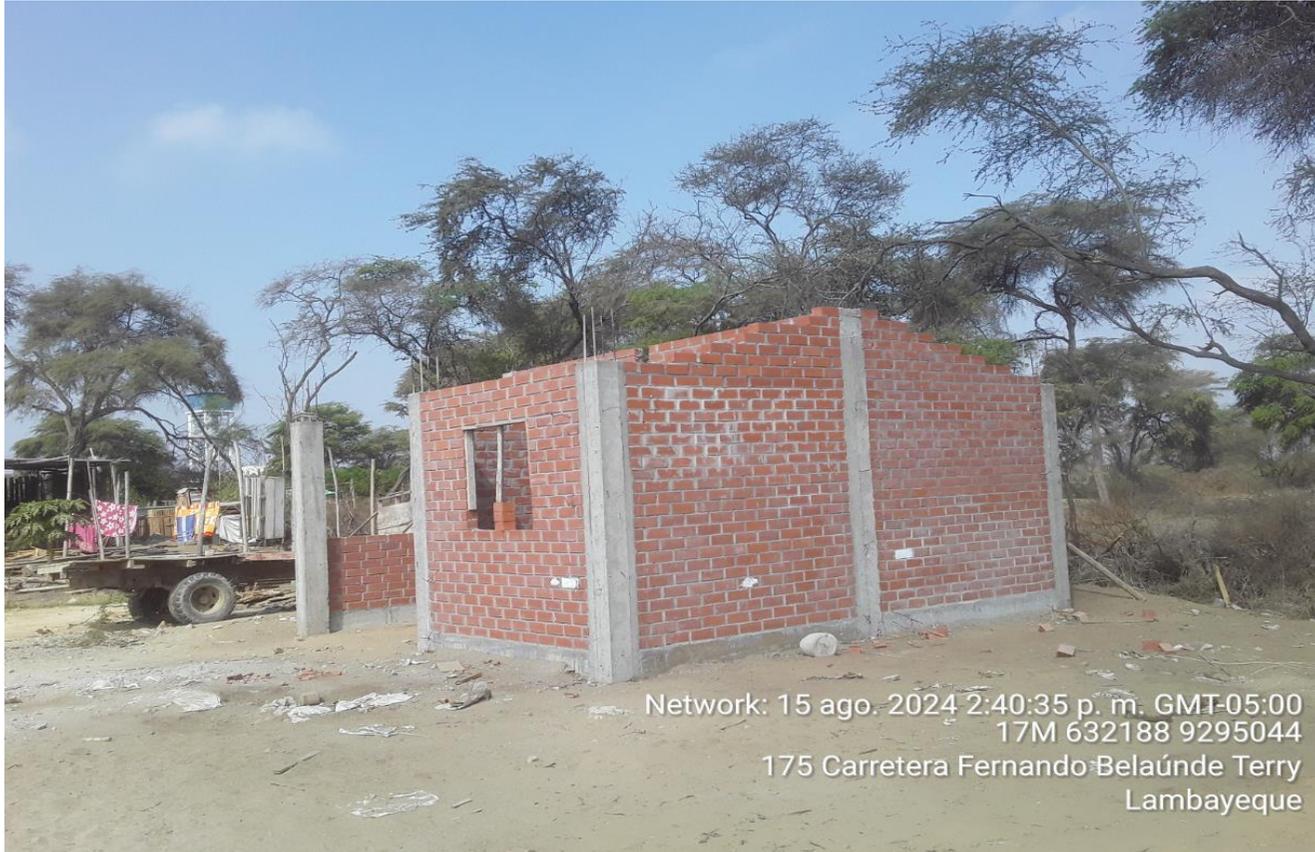
Foto 4: Vista de la invasión del área intangible a través de la edificación de una vivienda de material noble en proceso de construcción (afectación 4), se ubica adyacente a la afectación 3 (taller de carpintería).

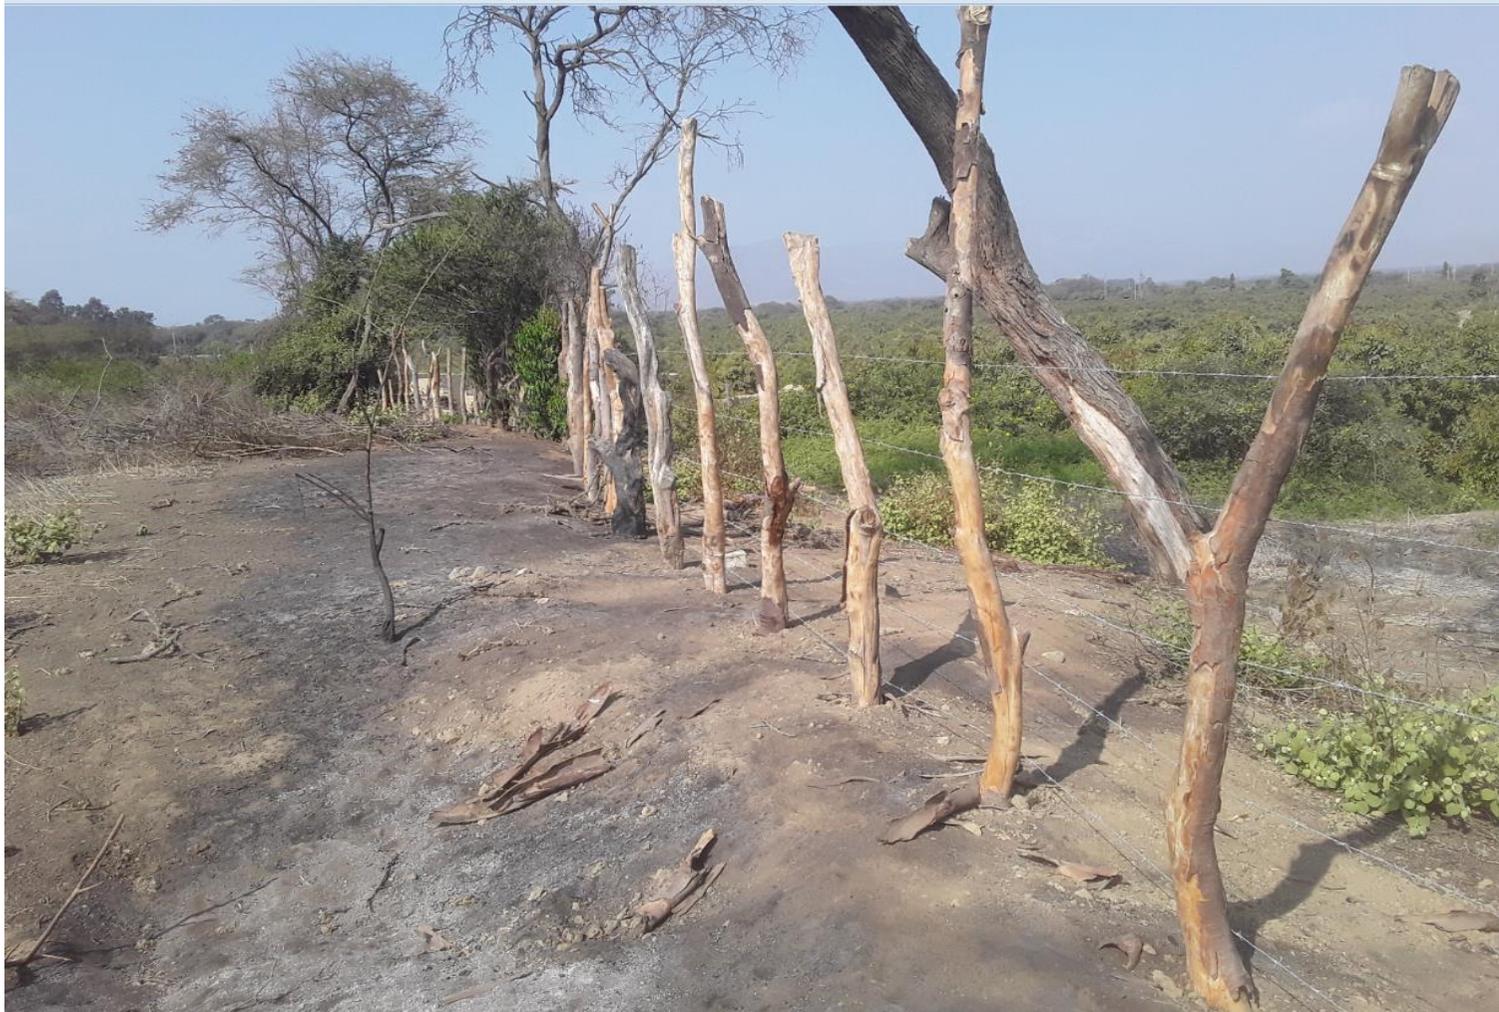
Foto 5: Vista de la afectación 5 que consiste en la presencia de cercos con alambre de púas (05 líneas) y postes de madera, dispuesto en todo el perímetro del sitio (1363 m aproximadamente), de lo cual se ha registrado un tramo aproximado de 90 m en el lado suroeste del área arqueológica, el cual ha sido refaccionado después del evento de incendio forestal en el sitio. Existe otro tramo de cerco en el lado noreste (185 m), dentro del área intangible que dificulta la accesibilidad.

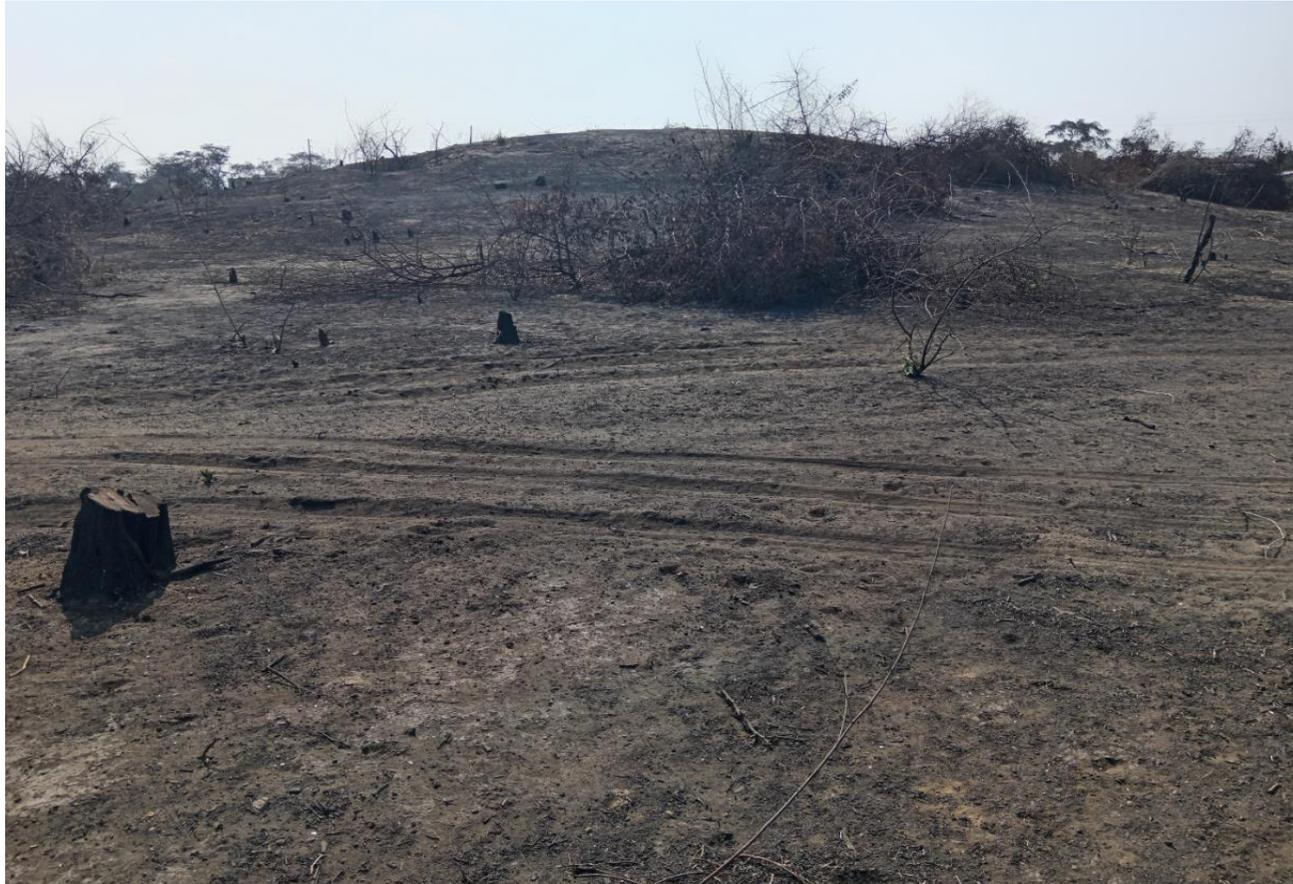
Foto 6: Vista de uno de los montículos arqueológicos afectados con el incendio forestal (afectación 6), además se observa la tala de las plantas de algarrobos y el acopio de los arbustos talados con clara proyección de despejar el área arqueológica, posiblemente se tenga previsto realizar trabajos de nivelación ¿con fines de lotización urbana o con fines agrícolas?.

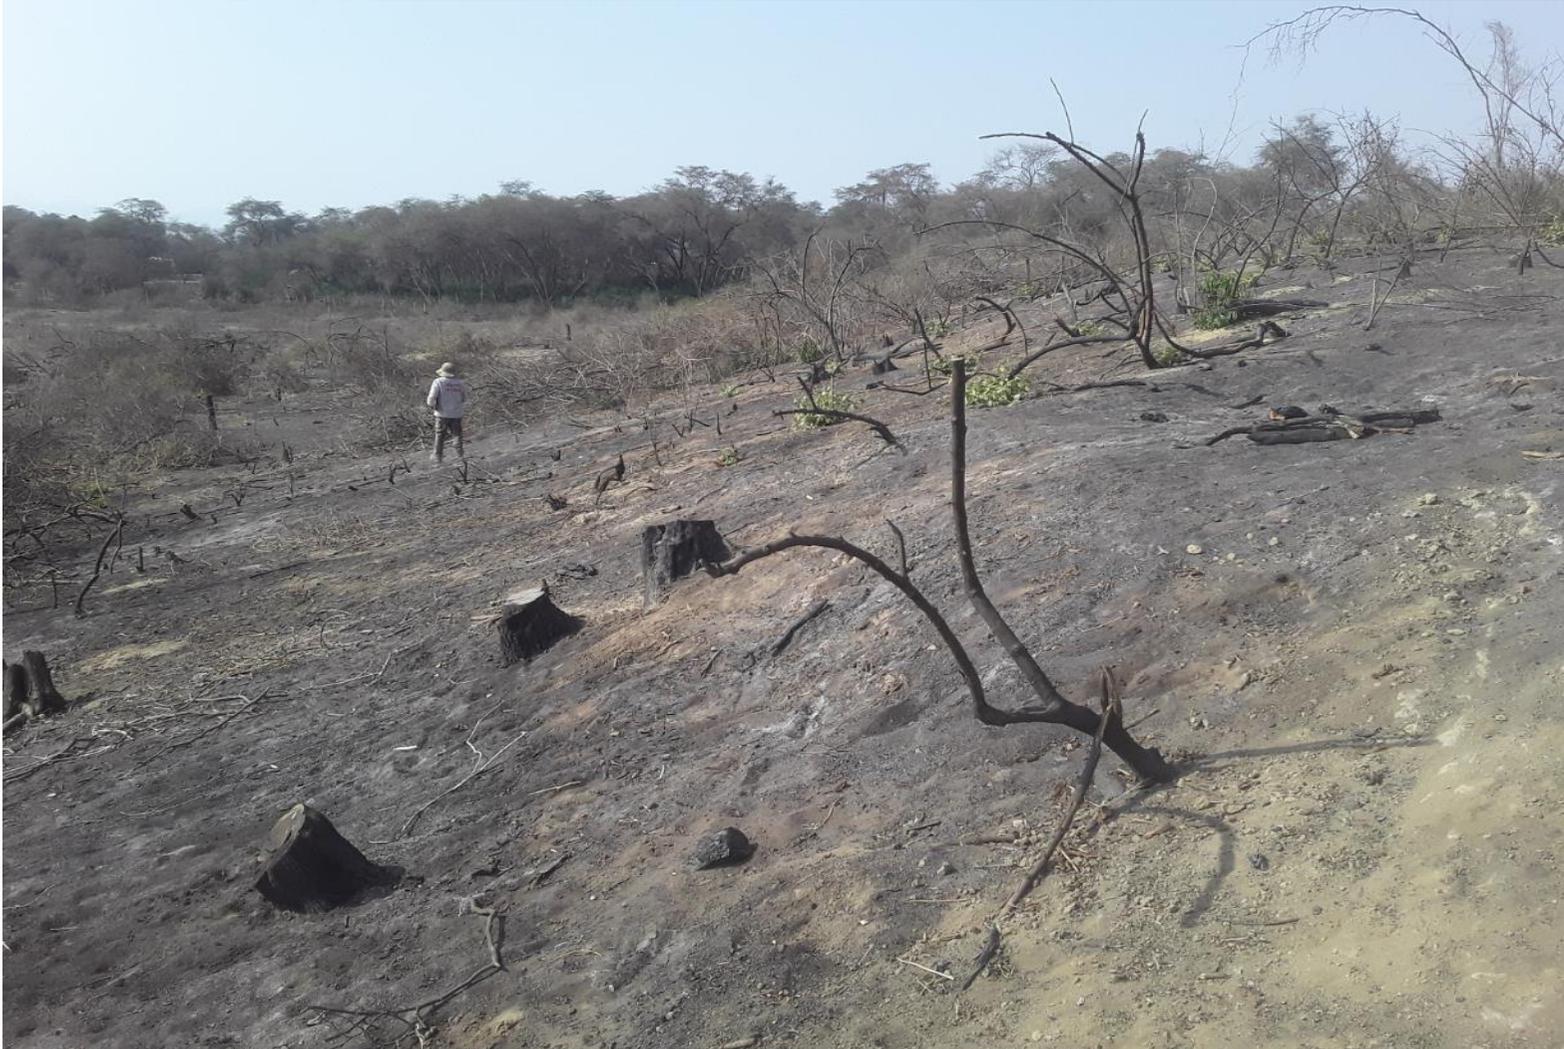
Foto 7: Otra vista de la afectación 6 del área de los montículos arqueológicos, a través de la quema y tala de árboles de algarrobos.

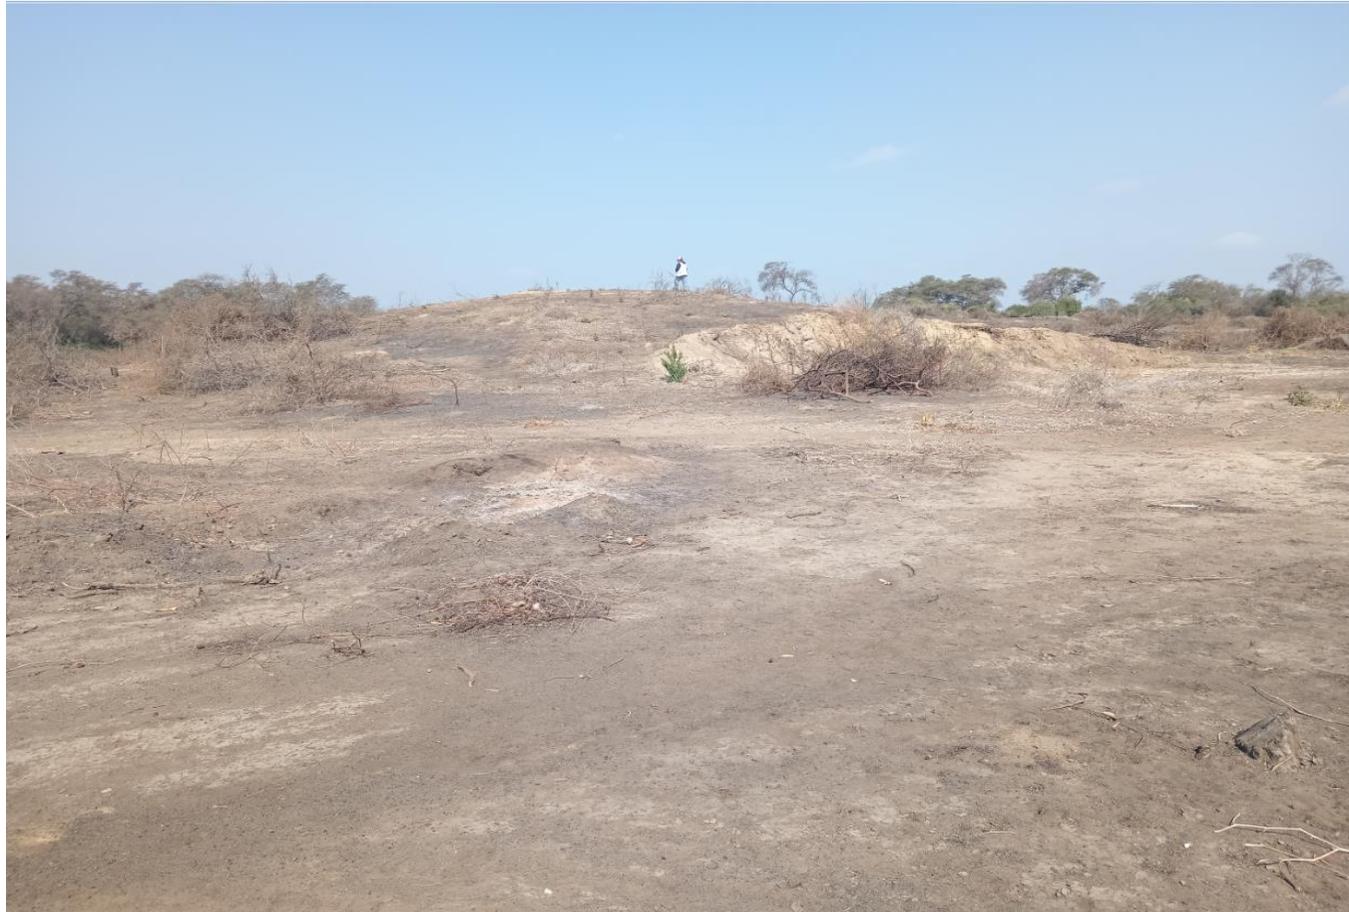
Foto 8: Vista de la afectación a través de nivelación de uno de los montículos arqueológicos que fuera registrado durante la inspección de la primera protección provisional del sitio arqueológico en el año 2021. Si bien dicha afectación irreversible al patrimonio arqueológico no ha continuado, sin embargo el despeje del área a través de la tala y acopio de los arbustos que habían crecido en la cima de dicho montículo permite augurar que en un futuro próximo dicha afectación podría continuar con el accionar sospechoso por parte del presunto infractor.

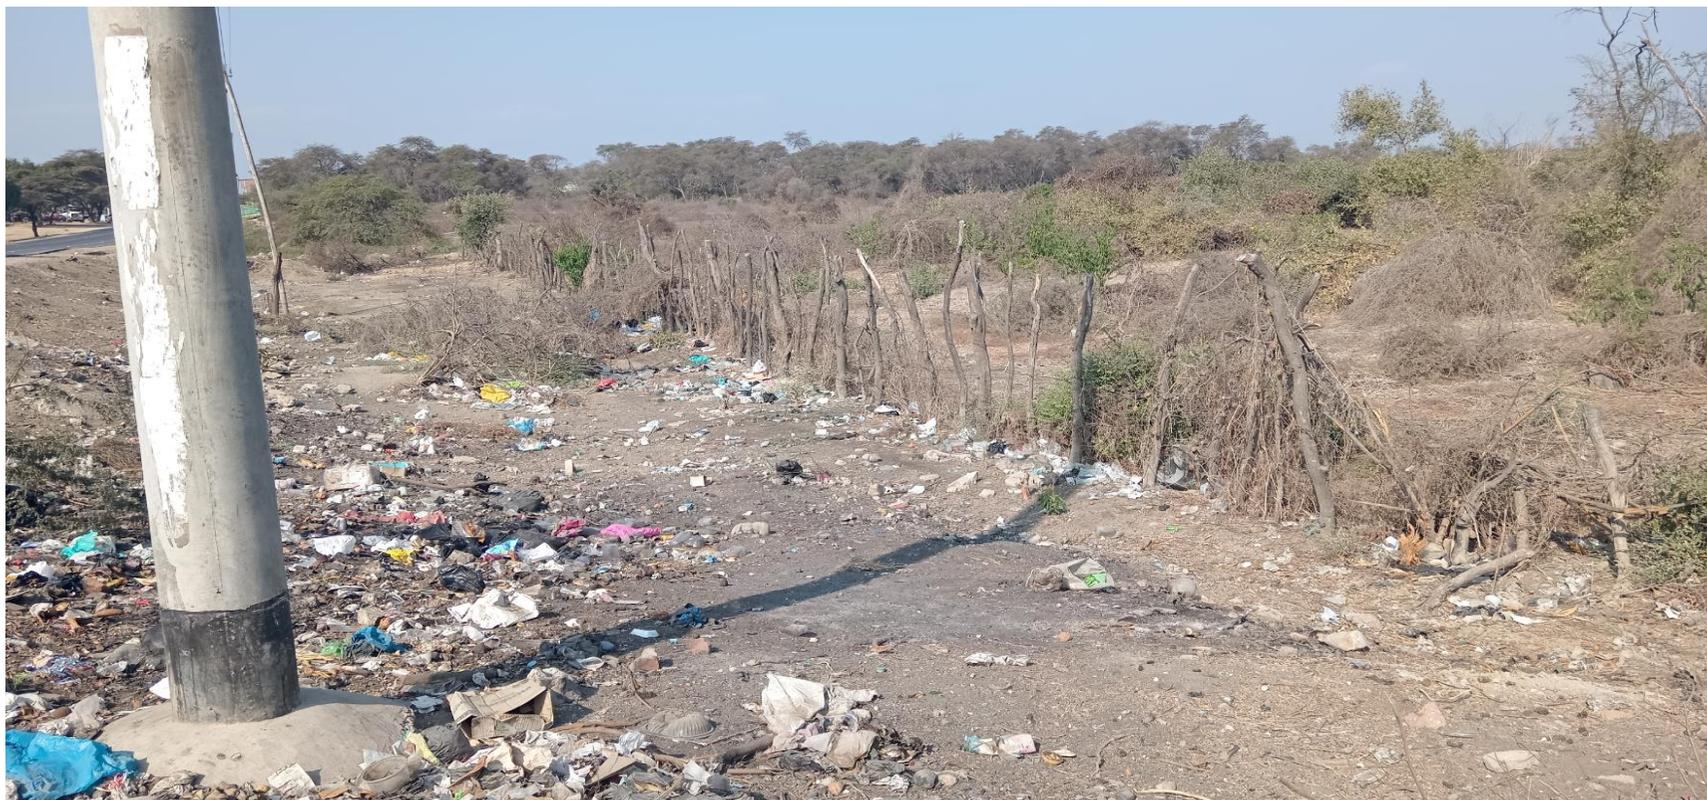
Foto 9: Vista del cerco en el lado noroeste del sitio arqueológico que debe ser retirado mediante una acción de recuperación extrajudicial lo antes posible.
