**RESOLUCION DIRECTORAL N° 000172-2024-DGPA-VMPCIC/MC**

**Asunto :** Remito informe de inspección al Paisaje Arqueológico Chacras  
Hundidas Sector 4, distrito de Chilca, provincia de Cañete,  
departamento de Lima. Para protección provisional.

Despacho Viceministerial  
de Patrimonio Cultural  
e Industrias CulturalesDirección General de  
Defensa del Patrimonio  
Cultural**INFORME DE INSPECCIÓN N° 006-2024-HCC-DCS-VMPCIC-MC**

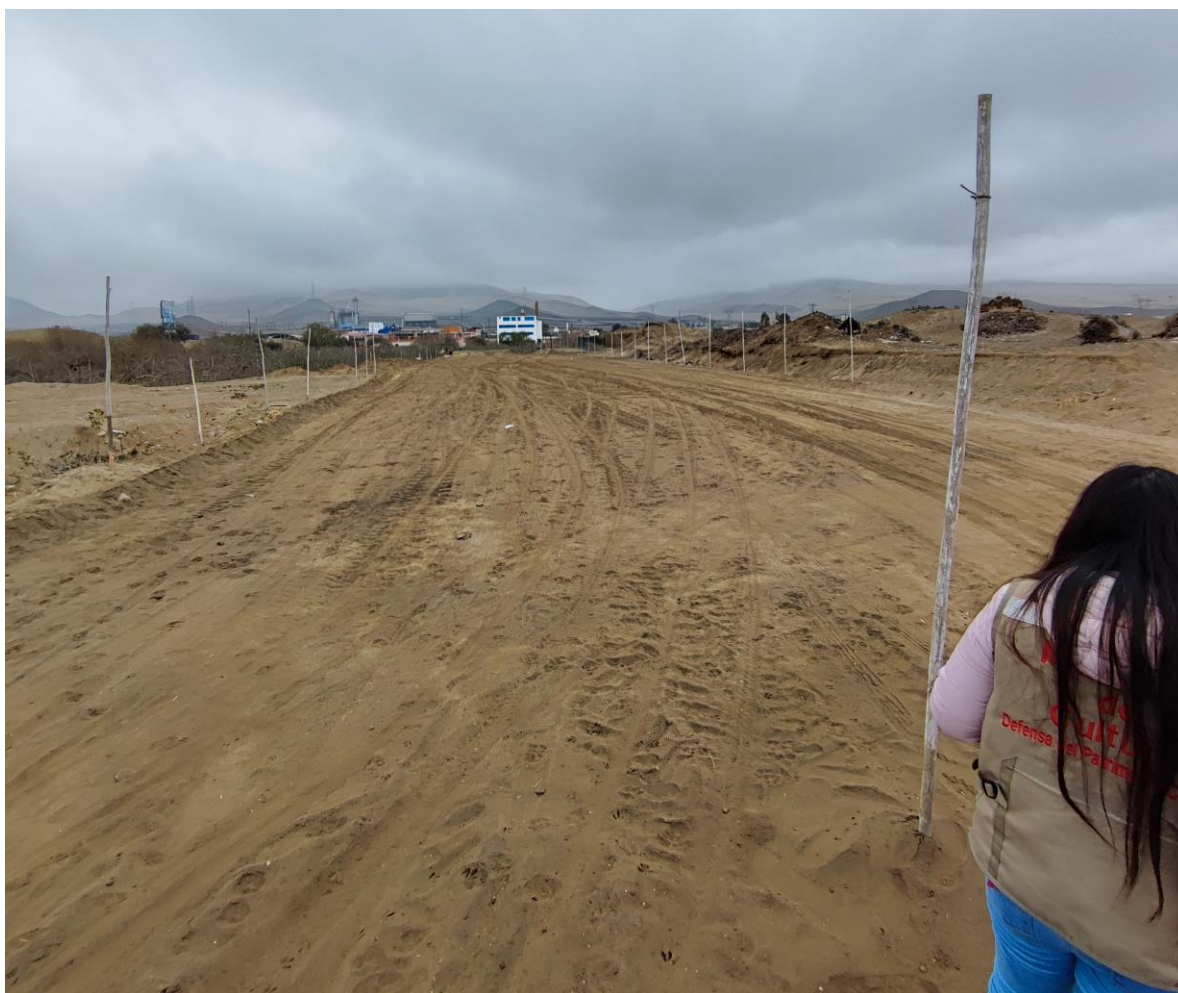
Paisaje Arqueológico Chacras Hundidas Sector 4. Nivelación con maquinaria pesada de una extensa área (1300m<sup>2</sup>) al interior del Bien Inmueble Prehispánico.

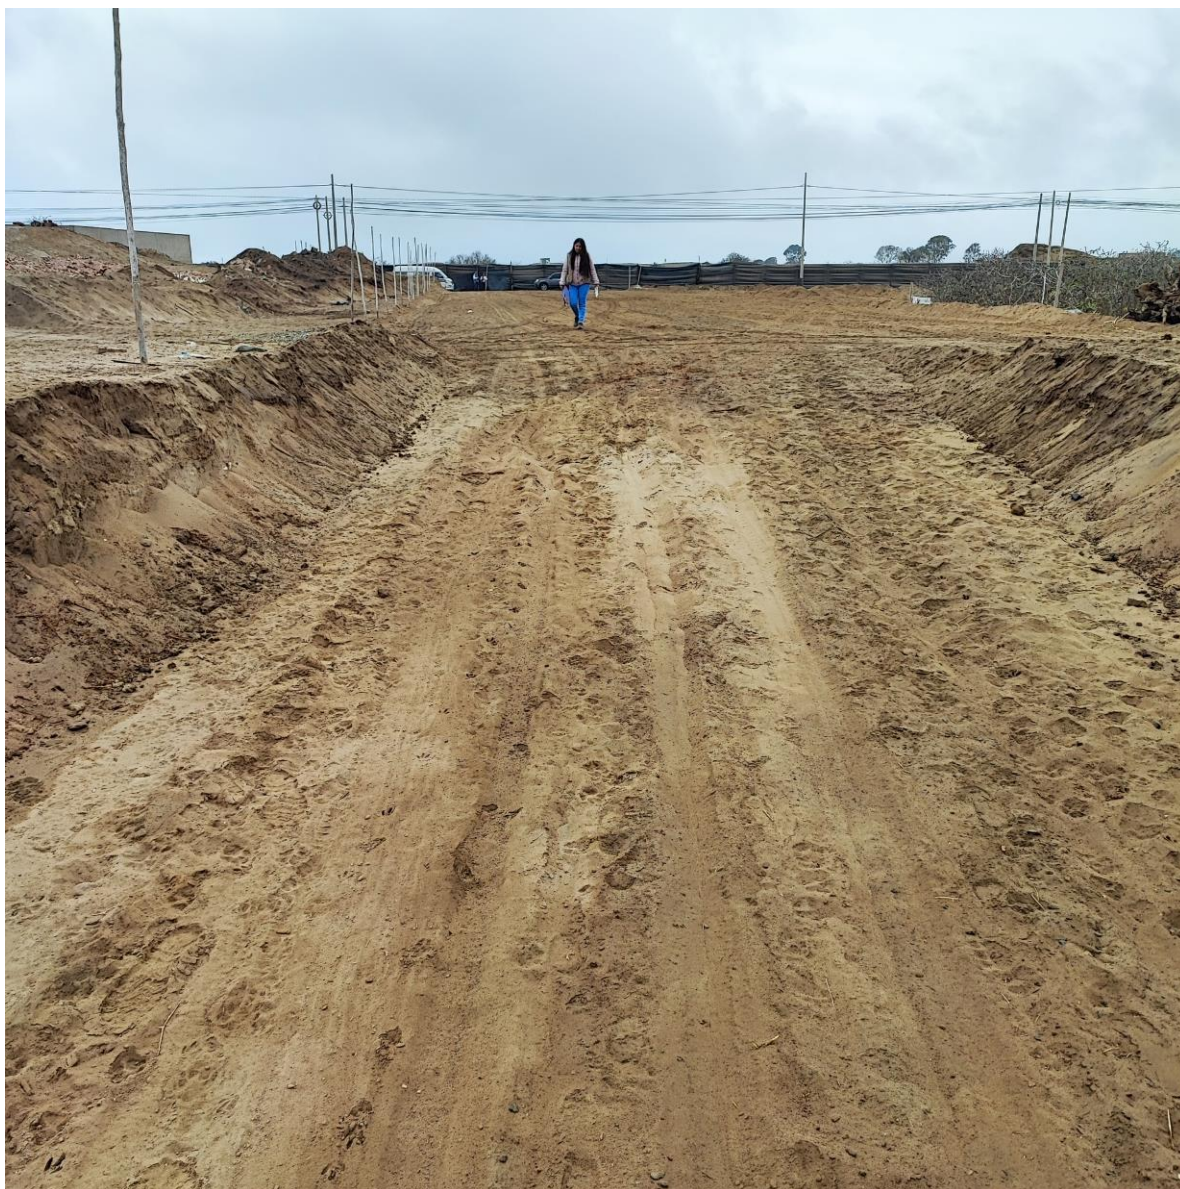
Paisaje Arqueológico Chacras Hundidas Sector 4. Nivelación con maquinaria pesada de una extensa área (1300m<sup>2</sup>) al interior del Bien Inmueble Prehispánico.
