## RESOLUCION DIRECTORAL N° 000174-2024-DGPA-VMPCIC/MC

**Asunto :** REMITE PROPUESTA DE PROTECCIÓN PROVISIONAL PARA  
EL SITIO ARQUEOLÓGICO HUACA HERRERA - PACORA -  
LAMBAYEQUE.

## INFORME N° 000143-2024-DSFL-DGPA-VMPCIC-MDR/MC

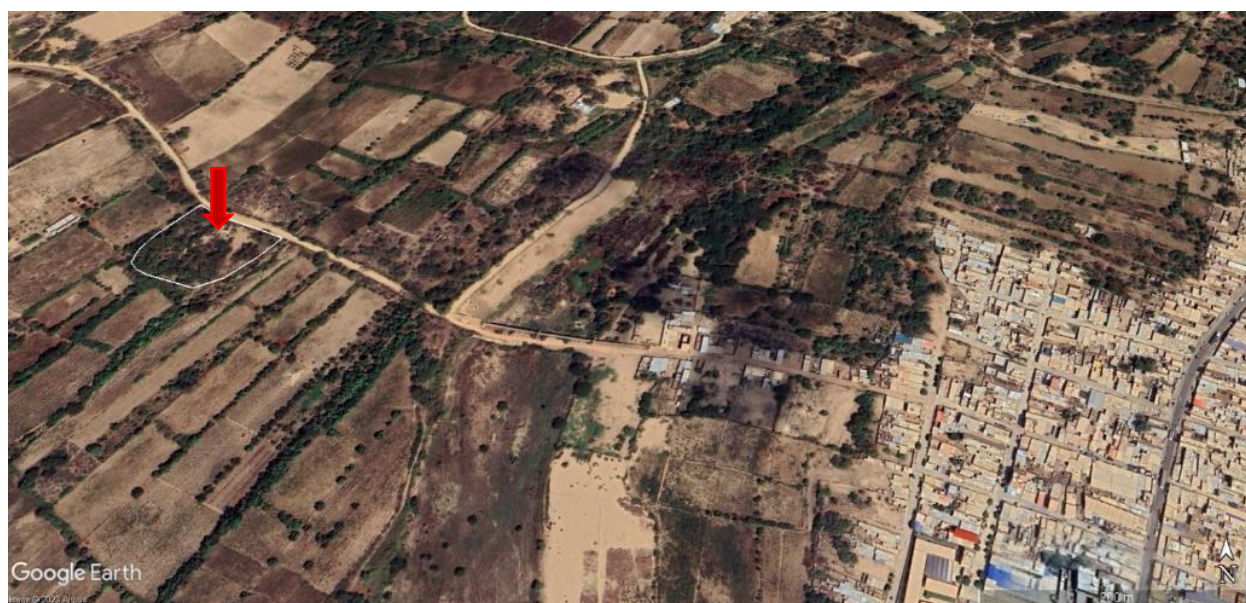
IMAGEN 1. Vista satelital de la ubicación del sitio arqueológico “Huaca Herrera”, junto a la margen sur de la carretera carrozable a Huaca Bandera, a unos 800 m. al oeste de la ciudad de Pacora (Flecha roja). Fuente: Google earth. Fecha de imagen: 28/02/2023.

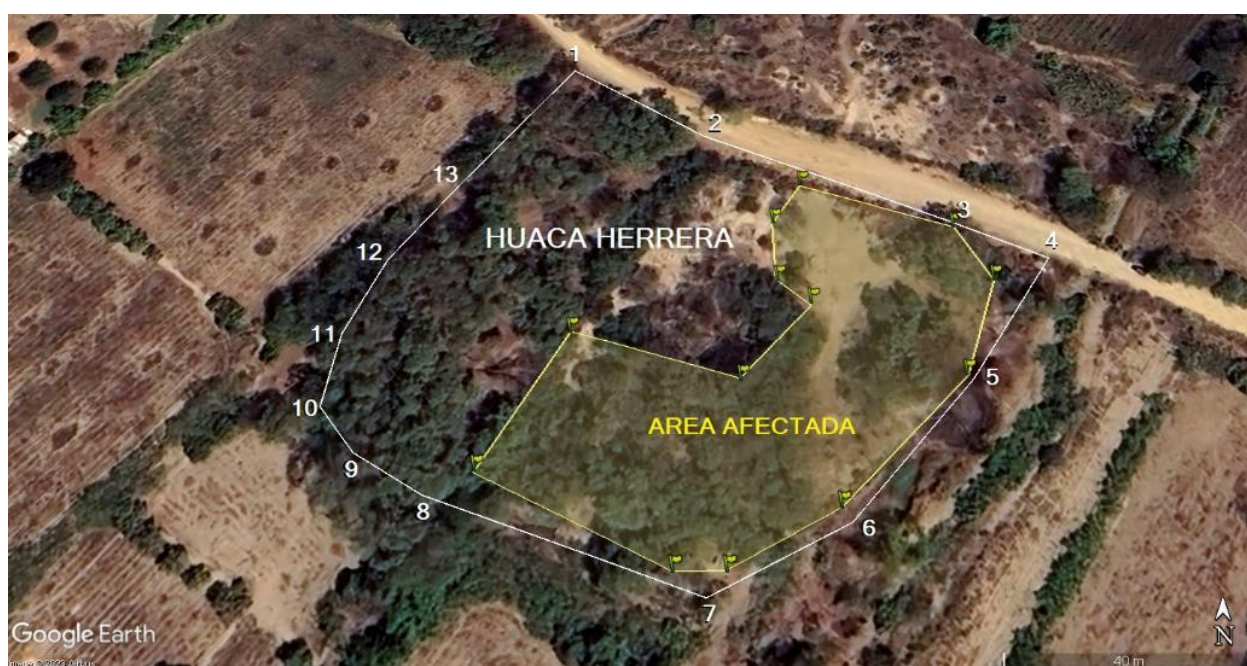
IMAGEN 2. Vista satelital del sitio arqueológico HUACA HERRERA con indicación del área afectada (sombreado de amarillo).  
 Fuente: Elaboración propia en base a los datos de campo e imágenes de Google earth.

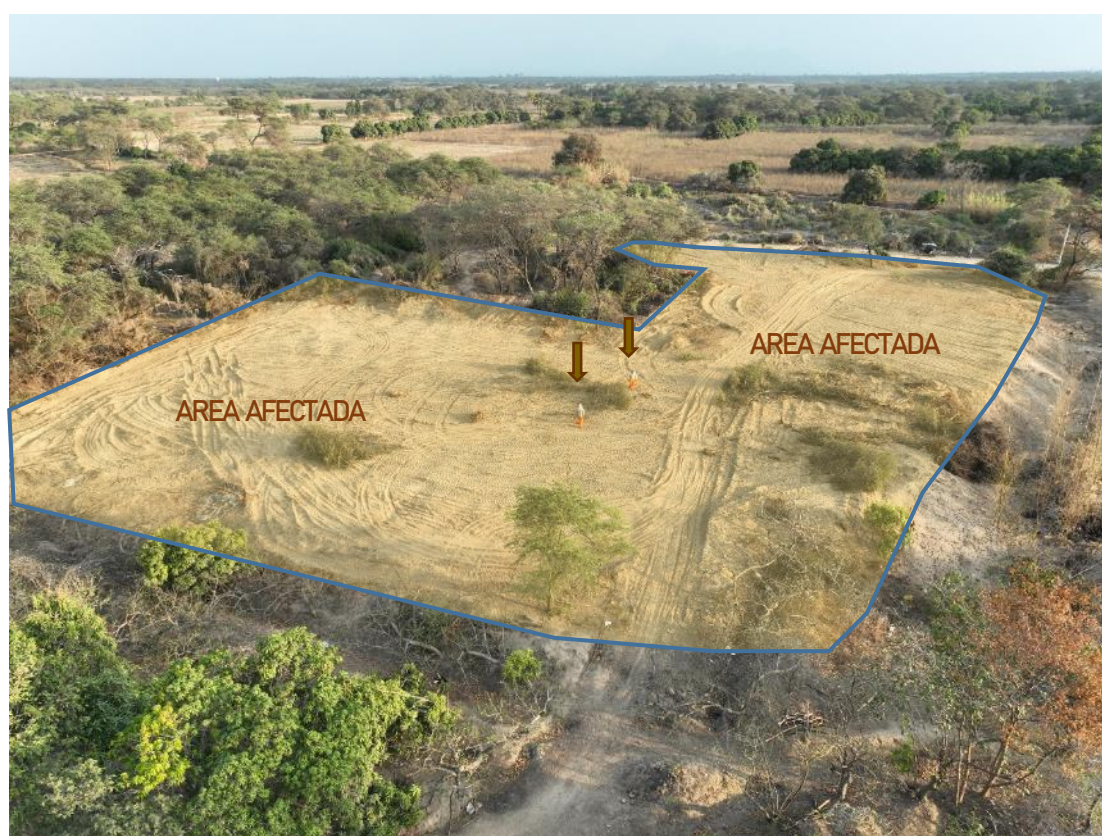
IMAGEN 3. Vista aérea del sitio arqueológico "Huaca Herrera" donde se observa la remoción ilegal del montículo arqueológico y la presencia de dos personas por el lugar (indicadas con las flechas). Fecha de toma: 30/11/2023. Compárese con la imagen 2.

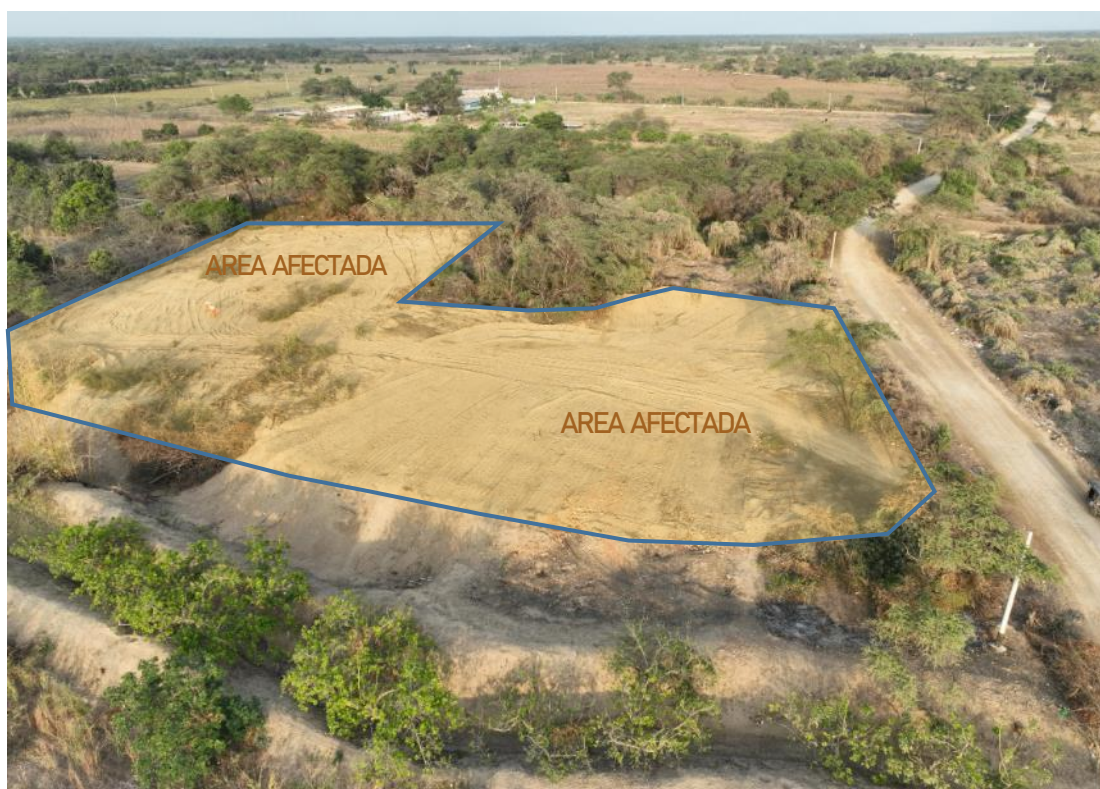
IMAGEN 4. Vista aérea del sitio arqueológico “Huaca Herrera”, donde se observa la remoción ilegal del montículo arqueológico. Fecha de toma: 30/11/2023. Compárese con la imagen 2.

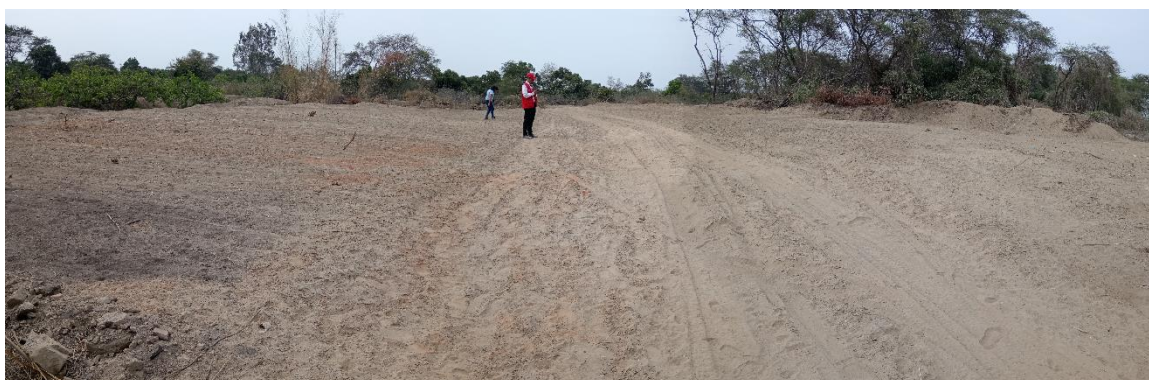
IMAGEN 5. Vista panorámica del área afectada sobre el montículo arqueológico. Fecha de toma: 05/12/2023.

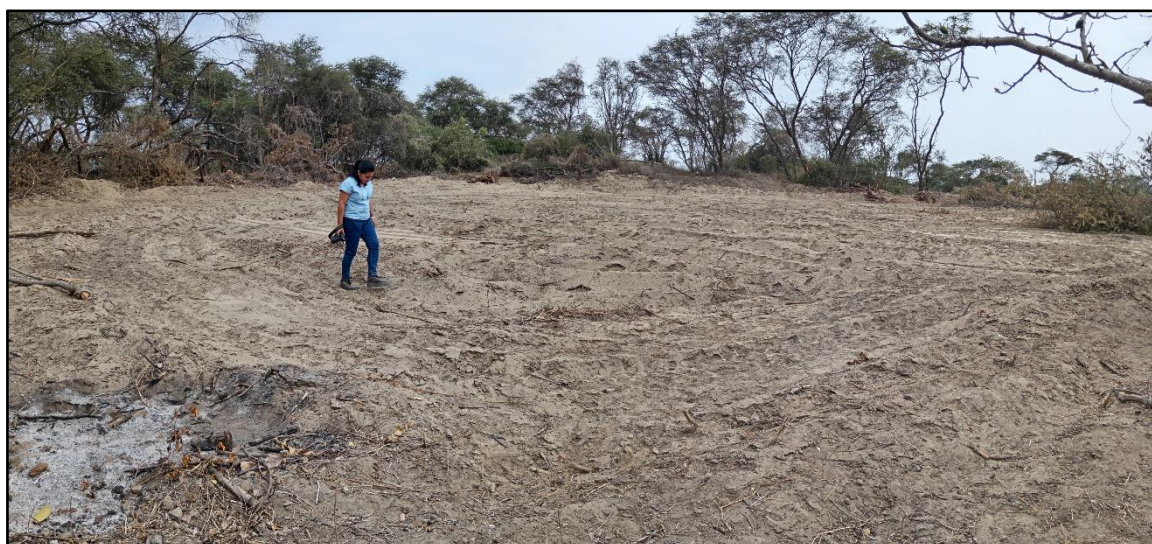
- *Se registró una reciente afectación del sitio arqueológico, mediante la modalidad de remoción y nivelación de una tercera parte de su superficie, hecho con maquinaria pesada en un área aproximada de 3,627 m<sup>2</sup> (0.36), lo cual, ha originado una irreversible destrucción de los niveles y contextos superiores culturales del montículo arqueológico.*
- *Producto de la acción anterior se aprecia la remoción, extracción y quema de especies vegetales (algarrobos) que cubrían el sitio arqueológico.*
- *En el resto del área se observan diversos pozos de huaqueo antiguo.*
- *Por el lado norte del sitio arqueológico, junto a la carretera afirmada que pasa por el lugar, se han colocado tres (03) postes de concreto para una línea de electrificación, los cuales aún no cuentan con tendido de cables eléctricos.*

IMAGEN 6. Otra vista de la alteración producida sobre el sitio arqueológico, hecha con maquinaria pesada. Nótese las huellas de la maquinaria en el lugar. Fecha de toma: 05/12/2023.

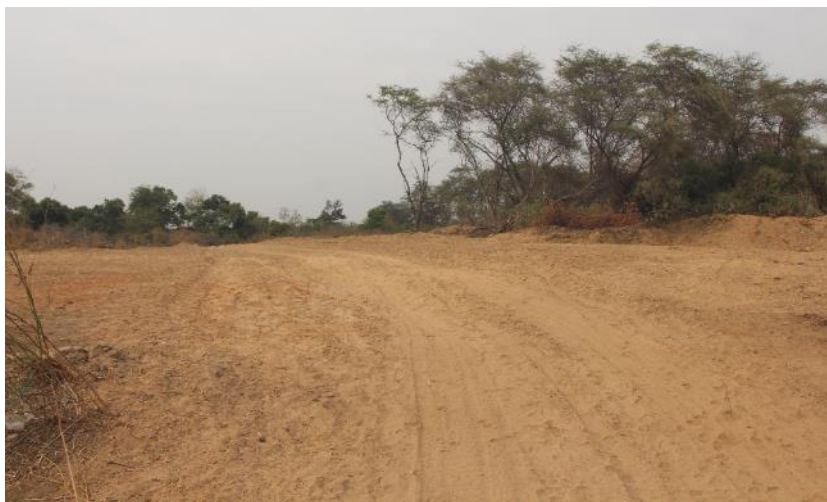
IMAGEN 7. Vista parcial del área afectada donde se aprecia las huellas de la maquina pesada que fue usada para nivelar y/o aplanar la superficie del montículo arqueológico. Fecha de toma: 05/12/2023.

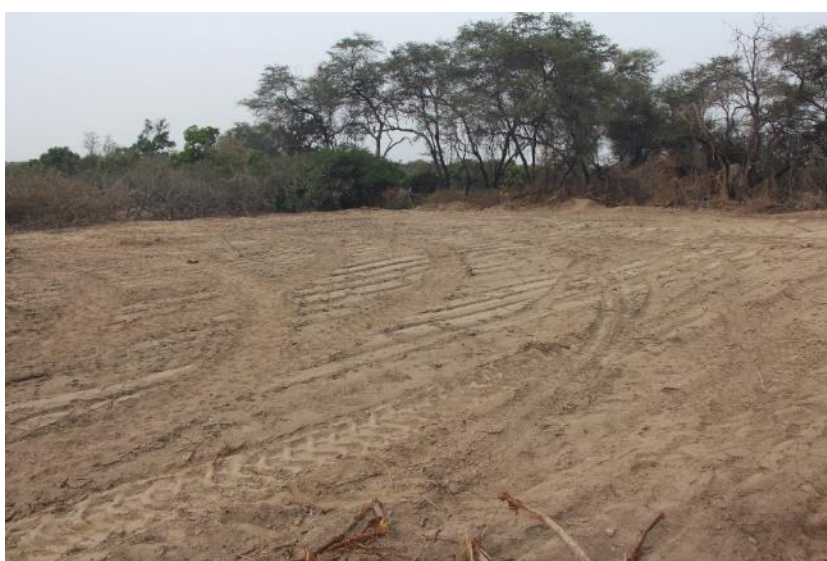
IMAGEN 8. Vista parcial del área afectada donde se aprecia las huellas de la maquina pesada que fue usada para nivelar y/o aplanar la superficie del montículo arqueológico. Fecha de toma: 05/12/2023.

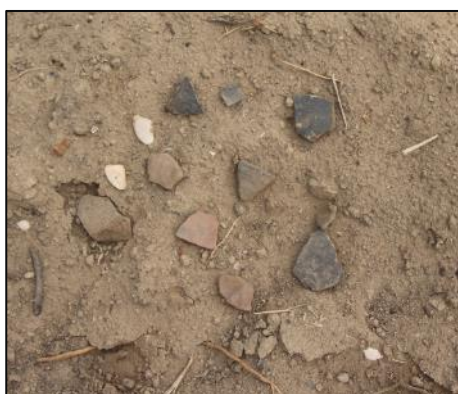
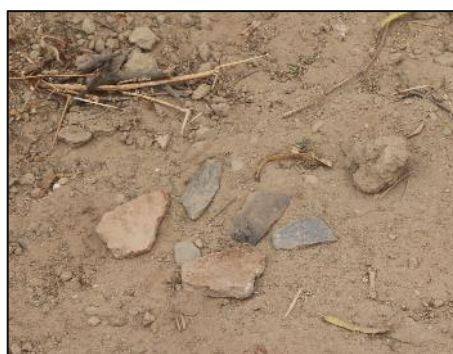
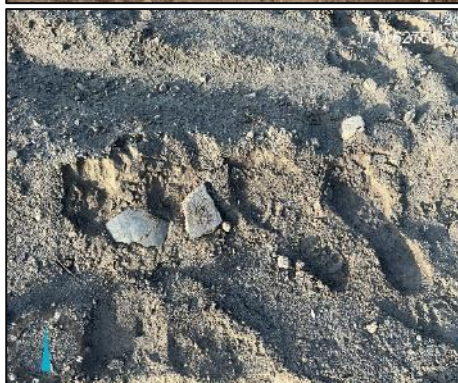
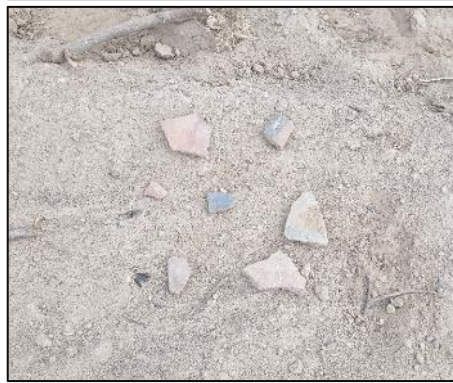
IMAGEN 9. Detalle de fragmentos de cerámica prehispánica que pueden observarse in situ en el sitio arqueológico Huaca Herrera. Nótese en algunas de las fotos, las huellas de pisadas recientes. Fecha de toma: 05/12/2023.

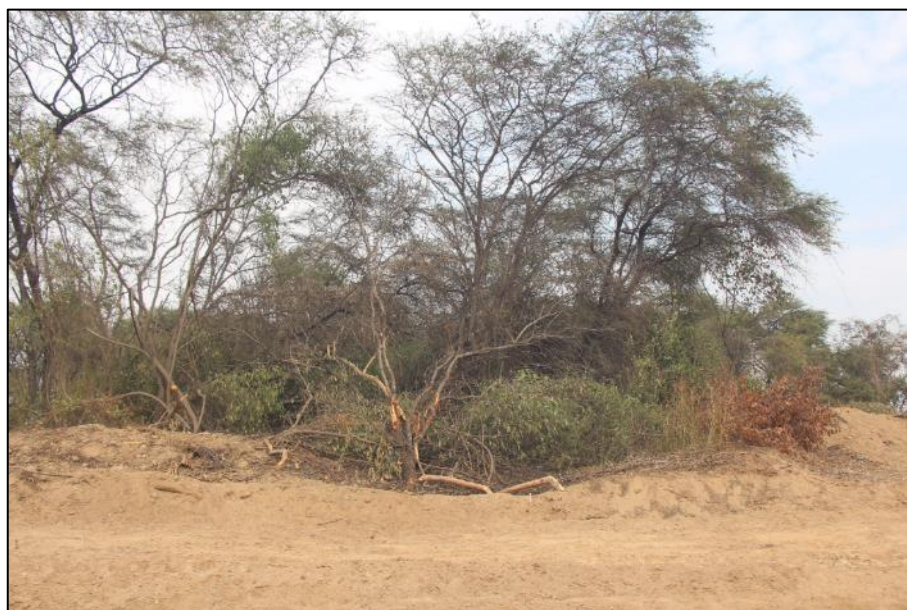
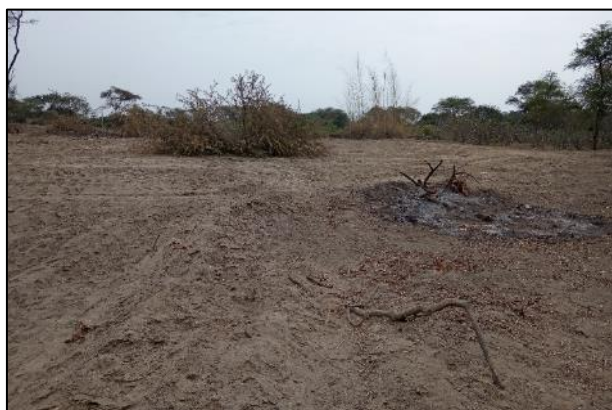
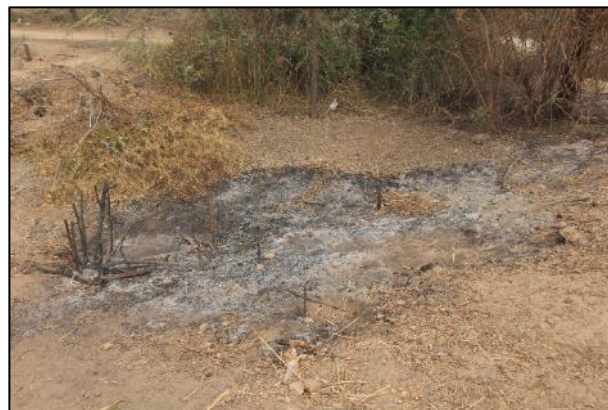
IMAGEN 10. Vistas de la alteración reciente producida al entorno paisajístico y natural del sitio arqueológico Huaca Herrera, hecho con la finalidad de acondicionar el área arqueológica para otros fines. Fecha de toma: 05/12/2023.

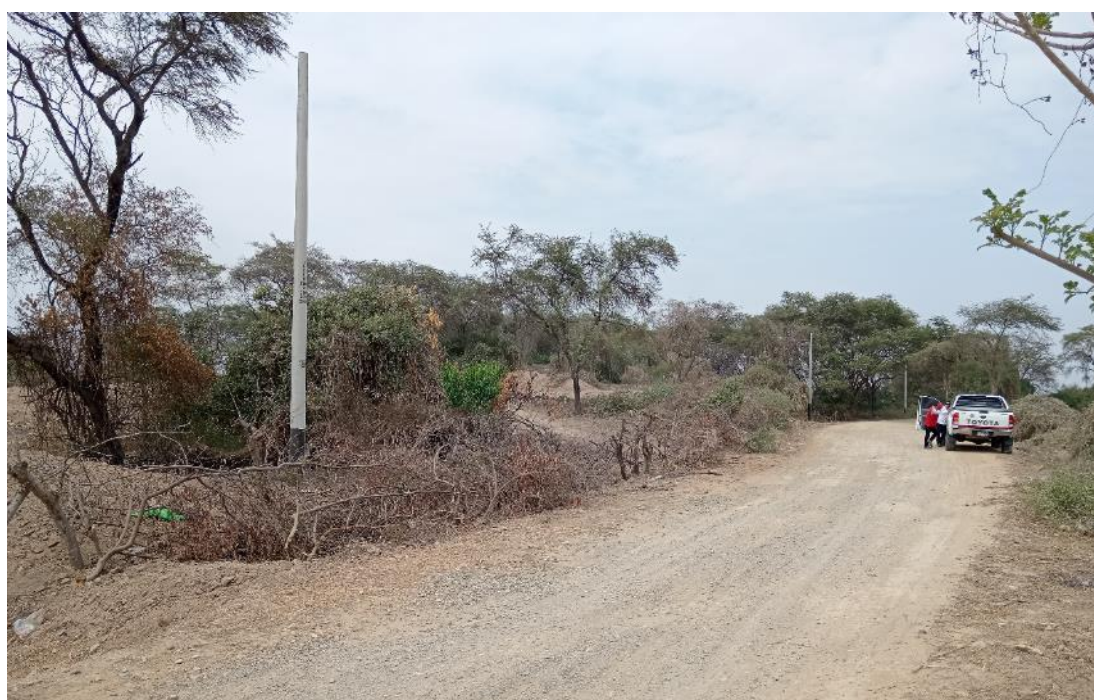
IMAGEN 11. Vista de los tres postes de concreto para tendido eléctrico colocado sobre la margen norte del sitio arqueológico Huaca Herrera y la carretera afirmada a Huaca Bandera. Fecha de toma: 05/12/2023.

| MEDIDA | | REFERENCIA |
|---|---|---|
| - Retiro de estructuras temporales y cualquier elemento ajeno al sitio arqueológico: | x | La DDC Lambayeque deberá verificar si la colocación de los tres postes de concretos para tendido eléctrico que han sido colocados junto a la margen norte del sitio arqueológico y borde de la carretera carrozable, cuentan con el correspondiente trámite de CIRAS, PMA y/o evaluación arqueológica, respectiva. |
