## RESOLUCION DIRECTORAL N° 000176-2024-DGPA-VMPCIC/MC

**INFORME N° 000180-2024-DGPA-VMPCIC-ARD/MC**

**INFORME N° 000049-2024-DSFL-DGPA-VMPCIC-JHR/MC**

## INFORME N° 001084-2024-DSFL-DGPA-VMPCIC/MC

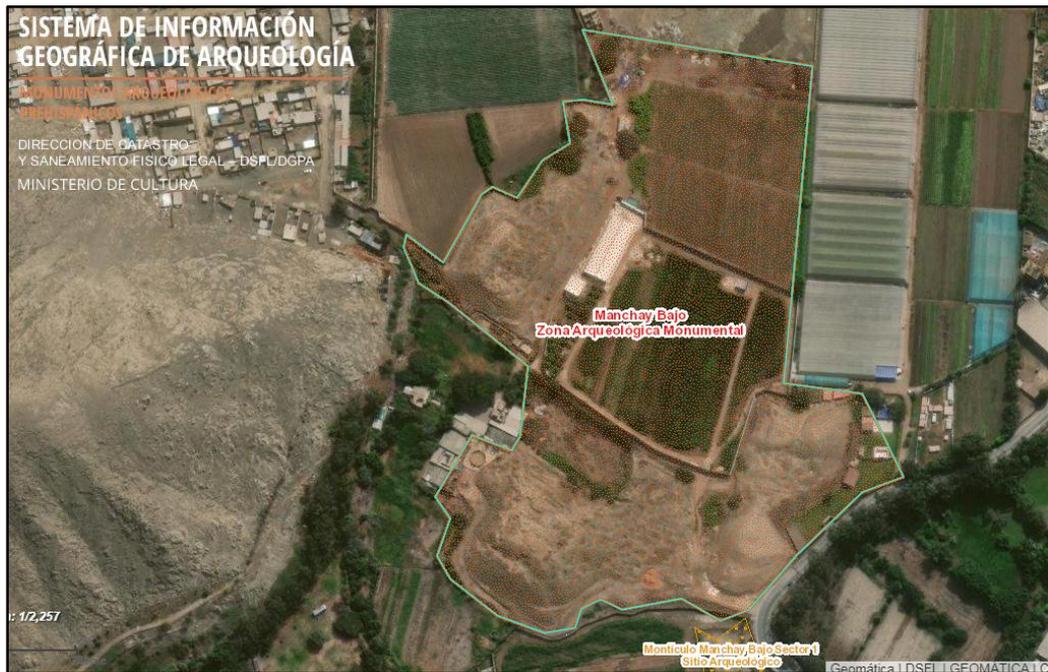
Imagen 1.- Poligonal de delimitación de Chacras Hundidas Sector 4.  
Fuente: SIGDA – Ministerio de cultura.

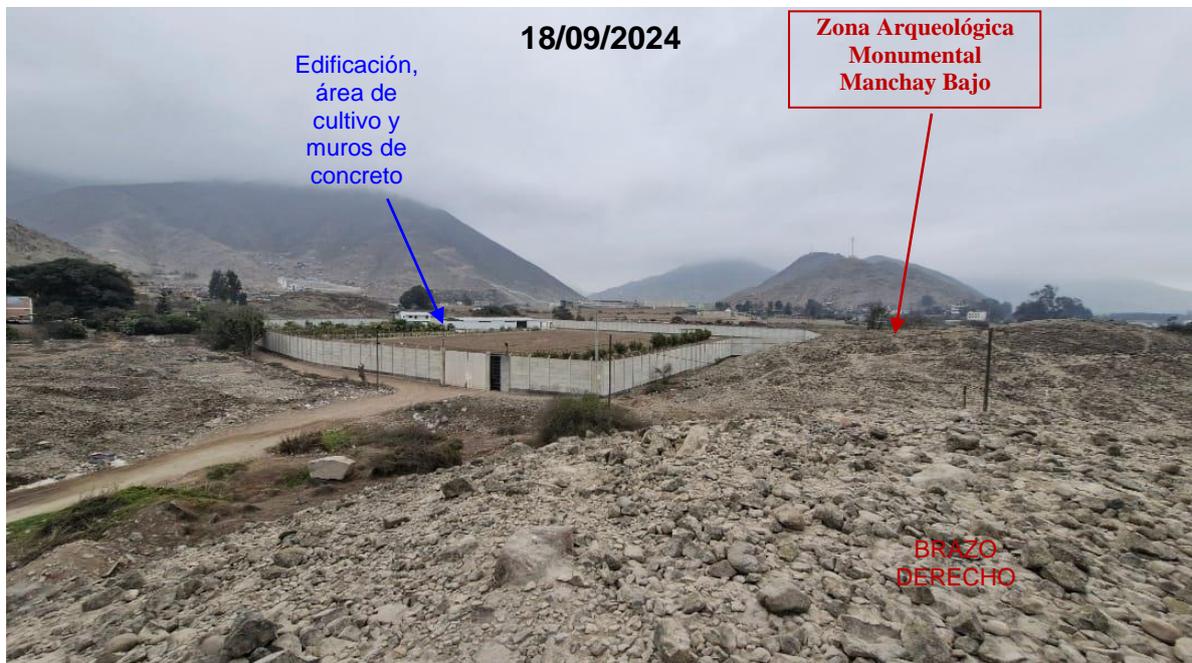
**Foto 1:** Zona Arqueológica Monumental Manchay Bajo. Vista panorámica de la plaza central donde se ubica las afectaciones registradas de asentamiento de edificación, acondicionamiento de área de cultivo, muro perimétrico de concreto, trocha y tranquera metálica (en color azul), al interior de la propuesta de poligonal intangible (en color rojo). **Foto tomado el 18 de septiembre de 2024.**

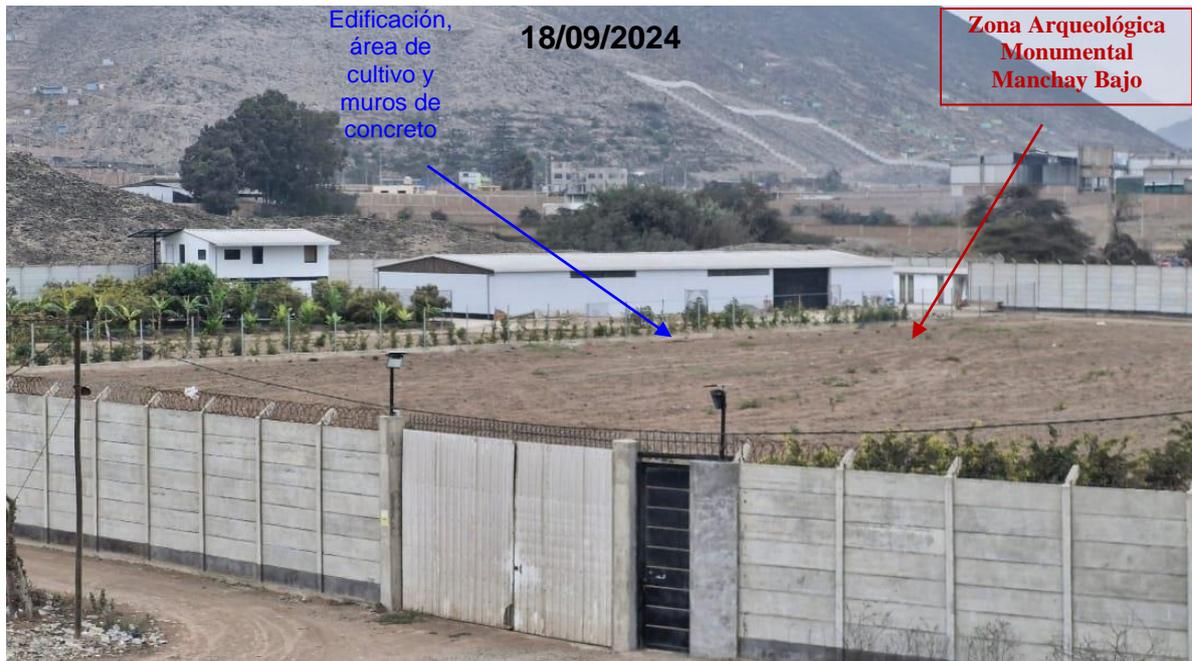
**Foto 2:** Zona Arqueológica Monumental Manchay Bajo. Vista panorámica de la plaza central donde se ubica las afectaciones registradas de asentamiento de edificación, acondicionamiento de área de cultivo, muro perimétrico de concreto, trocha y tranquera metálica (en color azul), al interior de la propuesta de poligonal intangible (en color rojo). **Foto tomado el 18 de septiembre de 2024.**

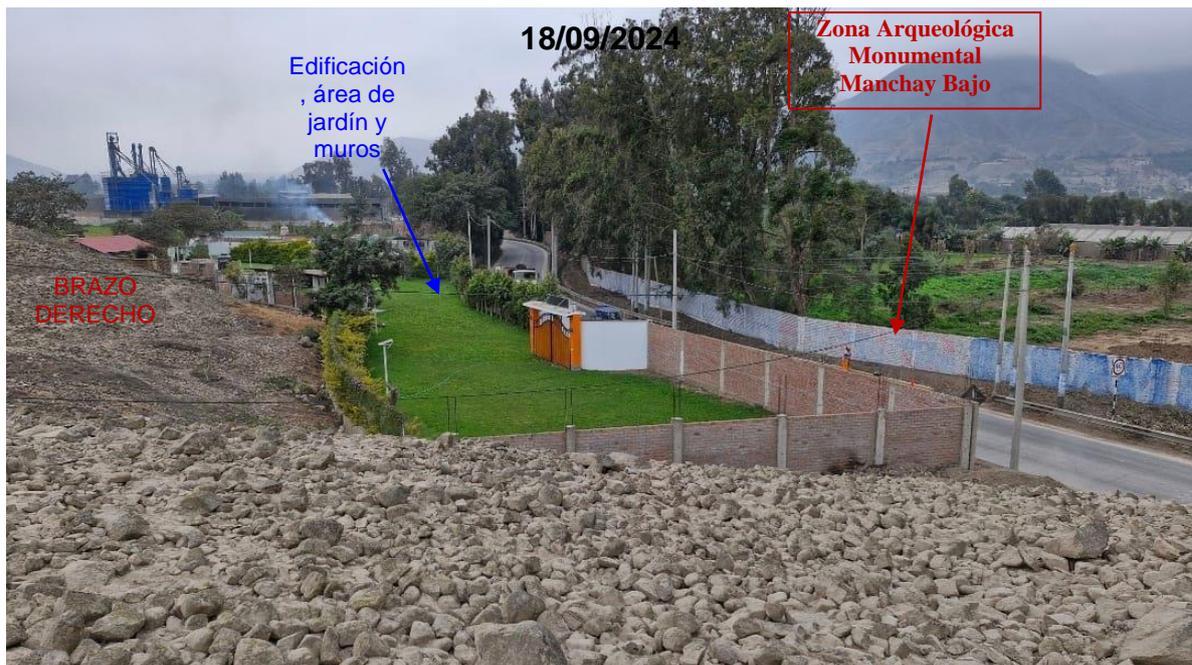
**Foto 3:** Zona Arqueológica Monumental Manchay Bajo. Vista panorámica de las afectaciones registradas de asentamiento de edificación, acondicionamiento de área de jardín y muro de material noble (en color azul), al interior de la propuesta de poligonal intangible (en color rojo). Nótese que se ubica al costado del brazo derecho. **Foto tomado el 18 de septiembre de 2024.**

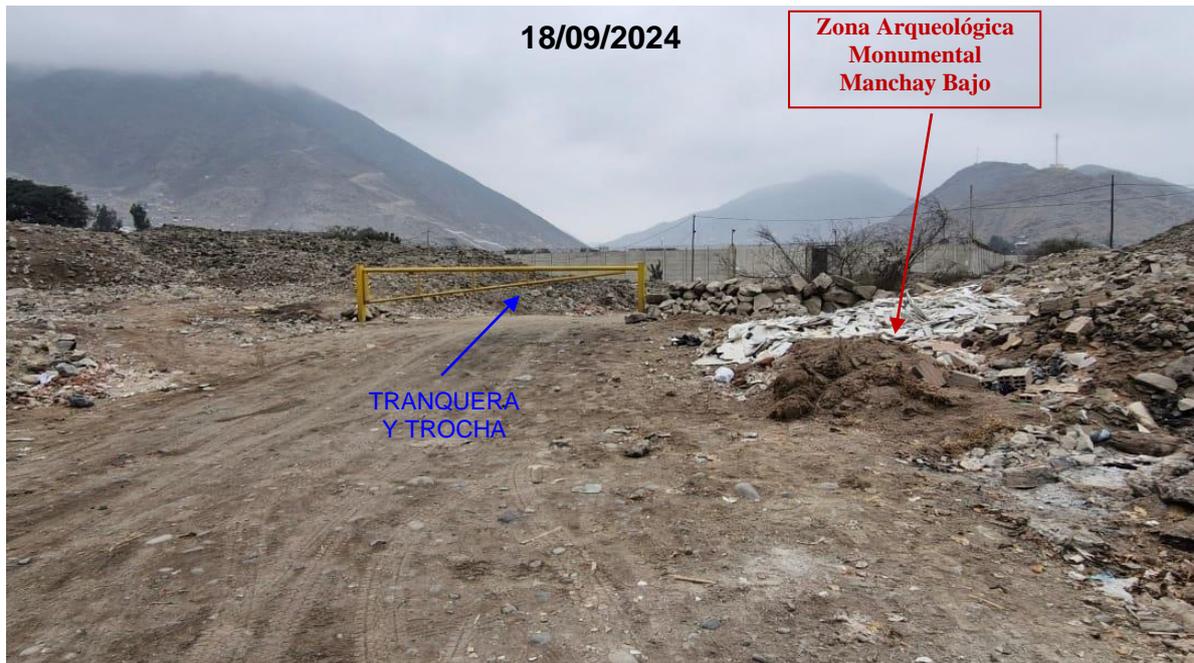
**Foto 4:** Zona Arqueológica Monumental Manchay Bajo. Vista panorámica de las afectaciones registradas de la construcción de una trocha que limita el acceso al bien arqueológico (en color azul), al interior de la propuesta de poligonal intangible (en color rojo). Nótese que ya hay una trocha carrozable. **Foto tomado el 18 de septiembre de 2024.**
