## RESOLUCION DIRECTORAL N° 000177-2024-DGPA-VMPCIC/MC

**Asunto :** Remito el Informe de Viabilidad para la Protección  
Provisional del Sitio Arqueológico de "Anahuarce", ubicado  
en el distrito de Huambalpa, provincia de Vilcas Huamán,  
departamento de Ayacucho.

### SITIO ARQUEOLÓGICO DE "ANAHUARCCE"

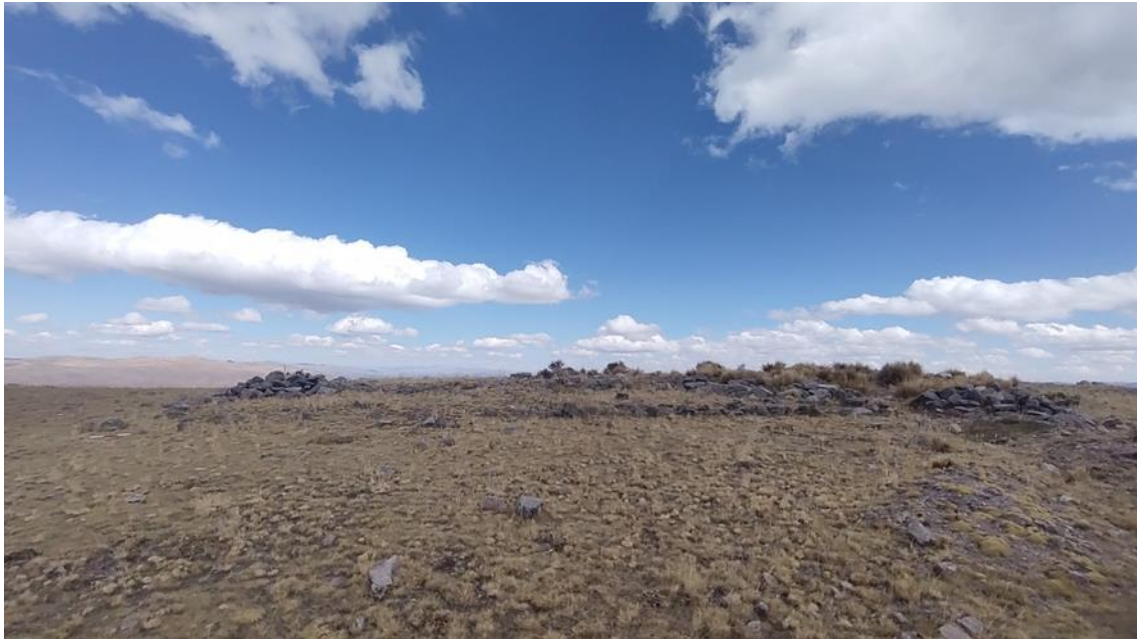
**Imagen 03:** Panorámica del ushnu registrado en la cima del cerro Anahuarce. Nótese las dimensiones de la misma.

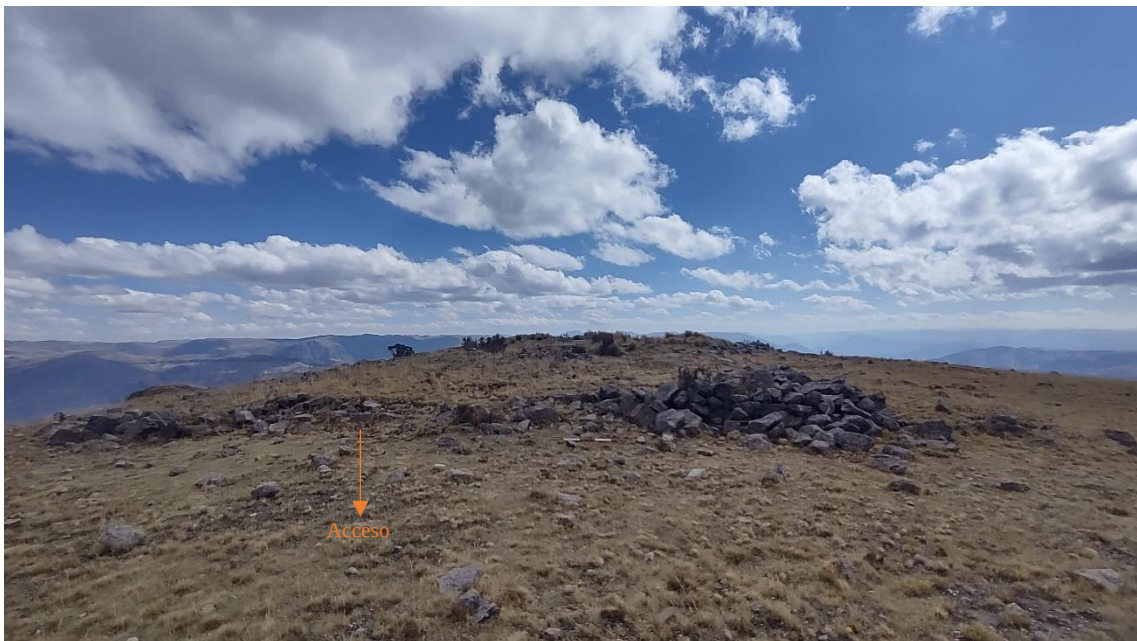
**Imagen 04:** Ubicación del acceso al ushnu registrado. Nótese su orientación al sureste de la estructura.

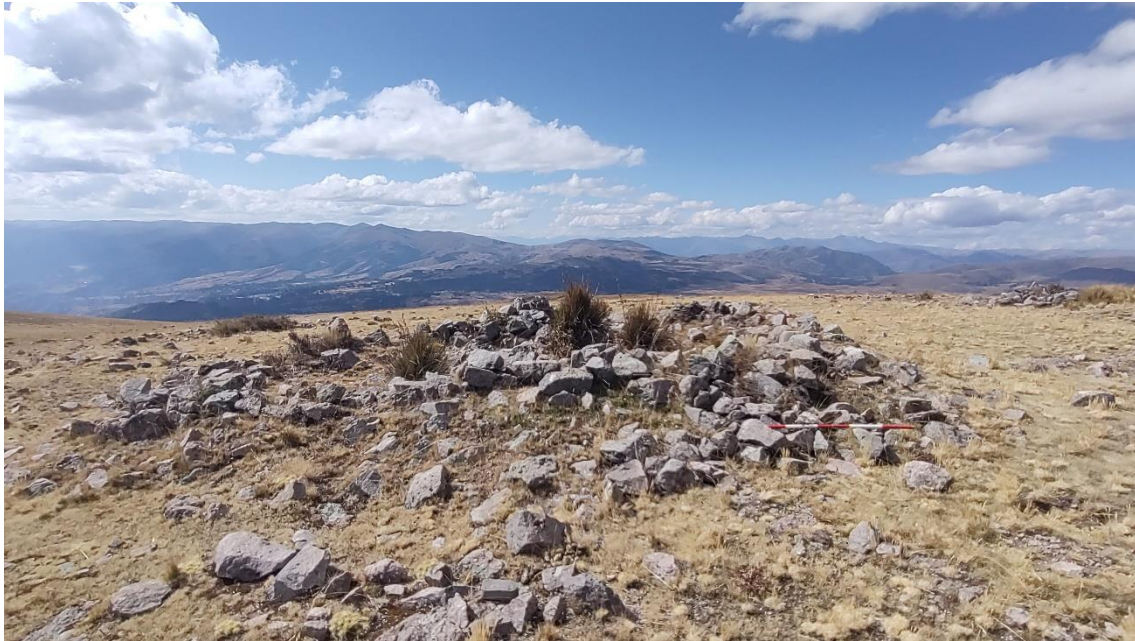
**Imagen 05:** Estructura circular registrada al noroeste del Sitio Arqueológico de "Anahuarccce". Nótase su estado de conservación.

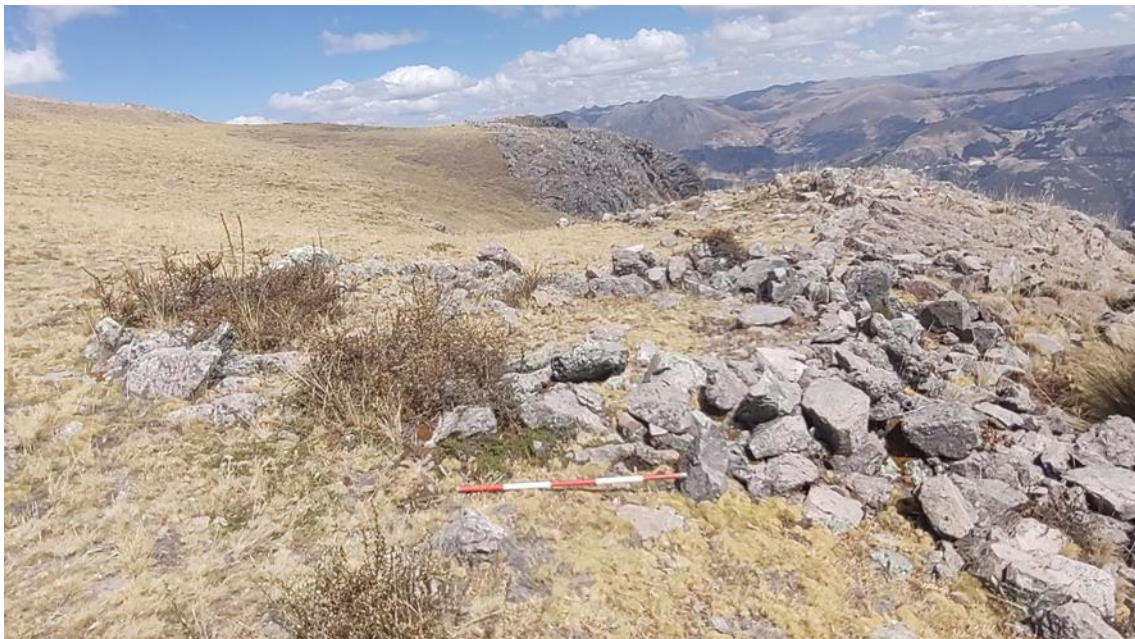
**Imagen 06:** Estructuras circulares registradas en la cima del cerro de Anahuarccce. Nótase el colapso parcial de sus muros.

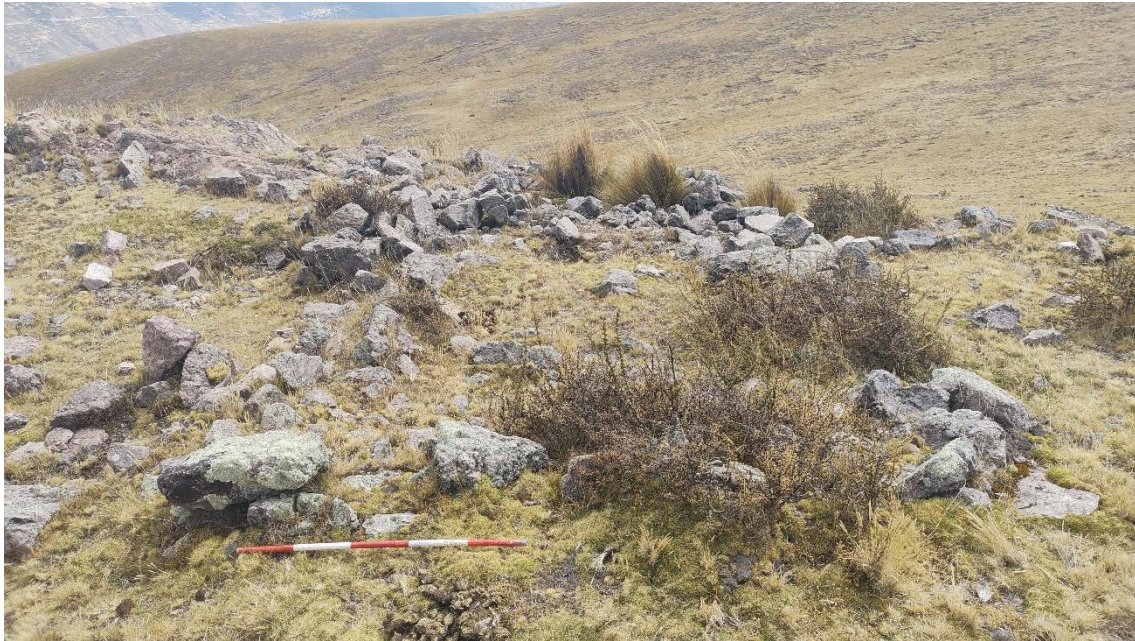
**Imagen 07:** Estructura rectangular registrada en la parte media del Sitio Arqueológico de "Anahuarccce". Nótase su estado de conservación.

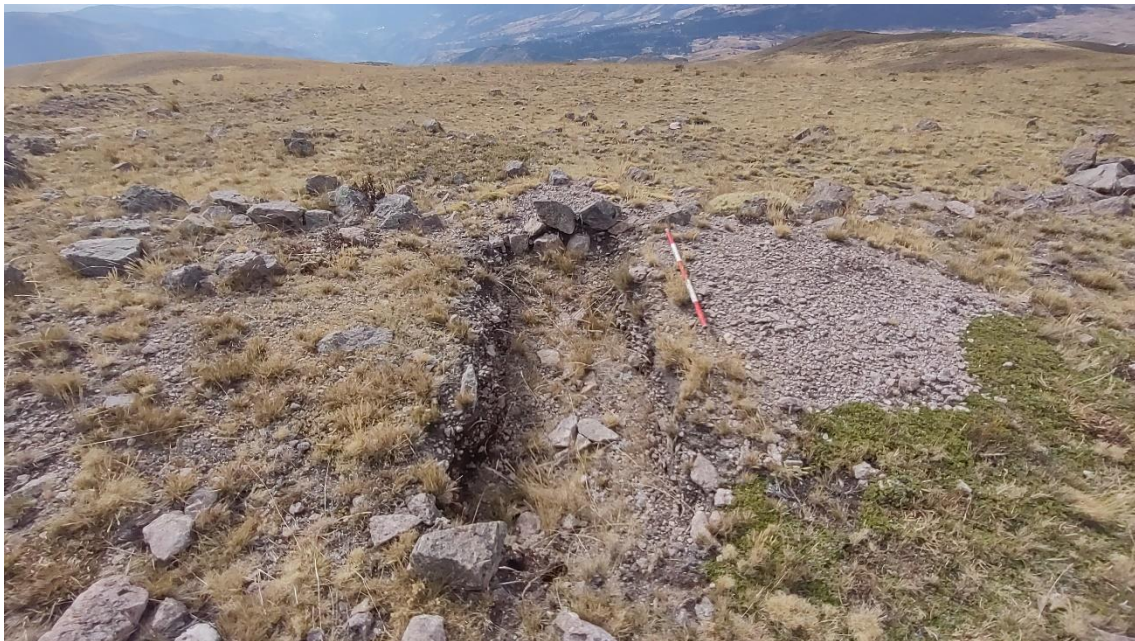
*Las estructuras antes descritas fueron alteradas debido a la excavación de pozos de huaqueo al interior y exterior de las mismas, pozos cuyas medidas oscilan entre 0.50 m. de largo por 0.50 m. de ancho; 0.70 de largo por 0.60 m. de ancho y 2.0 m. de largo por 0.60 m. de ancho en promedio, siendo las profundidades excavadas de 0.40 m. a 0.50 m. aproximadamente.*

**Imagen 08:** Zanja excavada junto al muro norte del ushnu. Nótase la remoción del terreno y la profundidad de la misma.

| MEDIDA | | REFERENCIA |
|---|---|---|
| - Paralización y/o cese de la afectación: | x | Comunicar a la municipalidad distrital de Huambalpa efectuar acciones en bien estar del Sitio Arqueológico de "Anahuarcca". |

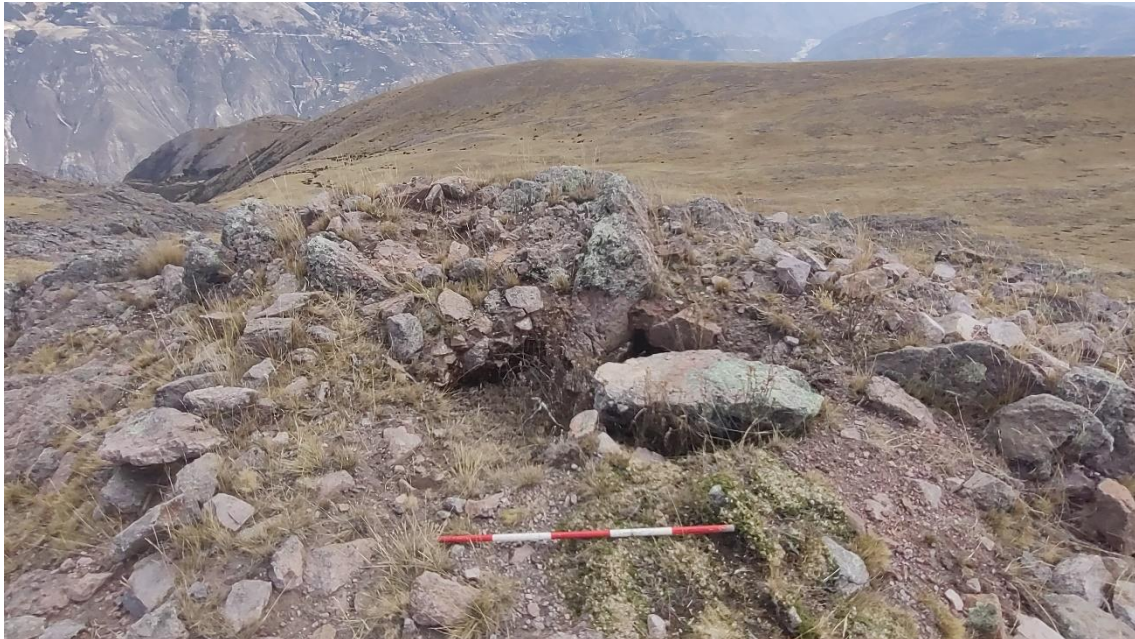
**Imagen 09:** Huanca lítica colapsada debido al pozo de huaqueo excavado junto a ella. Lado oeste del Sitio Arqueológico de "Anahuarcca".

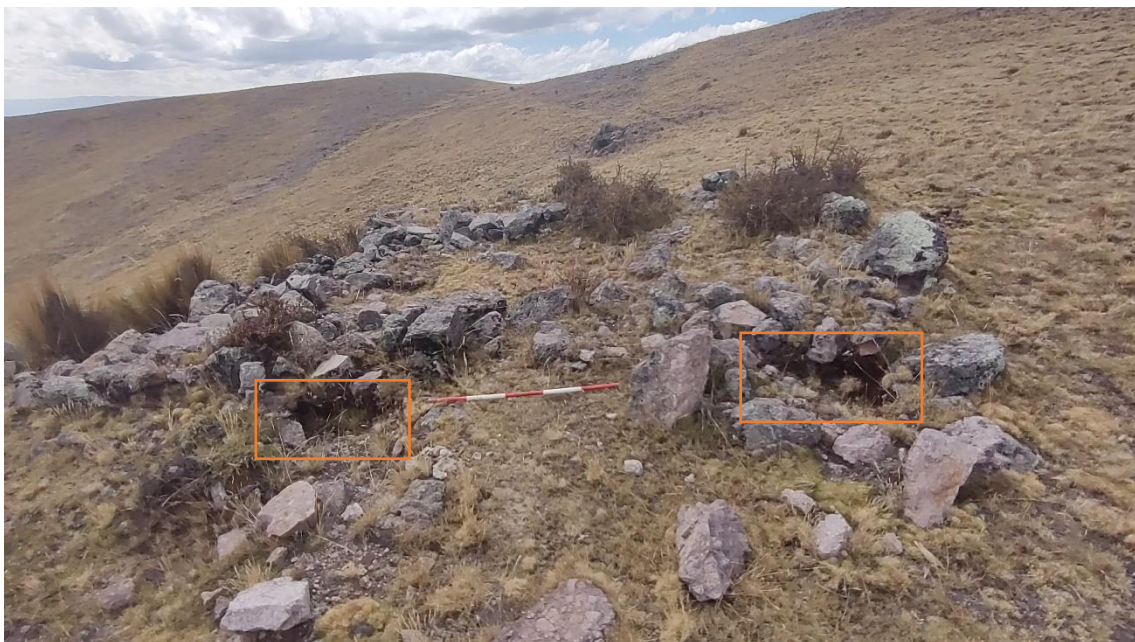
**Imagen 10:** Pozos de huaqueo excavados junto a uno de los muros de la estructura cuadrangular registrada al lado oeste del Sitio Arqueológico de "Anahuarcca".

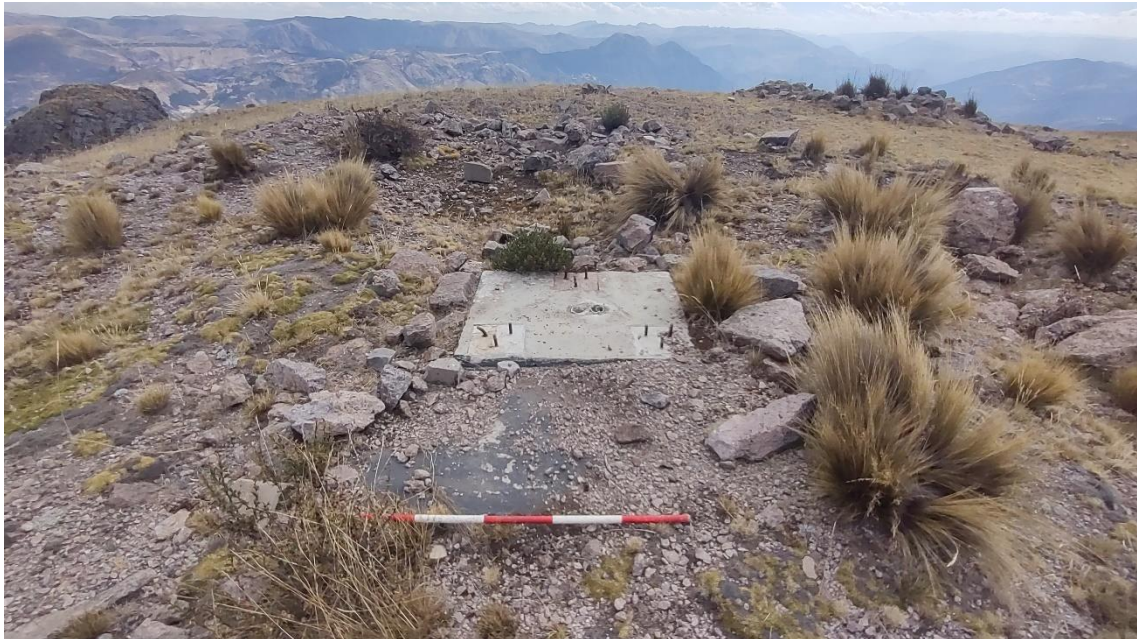
*A esto se suma la construcción de una loza de concreto de 2.0 m. de largo por 1.0 m. de ancho al interior de la estructura principal. Así como, la plantación de árboles de pino hacia el noroeste del Sitio Arqueológico de “Anahuarce” y la elaboración del anuncio “mina no, agua sí” al lado norte y a pocos metros de las evidencias arqueológicas antes descritas. Anunció elaborado haciendo uso de algunas piedras del lugar y de las obtenidas de las excavaciones efectuadas junto al mencionado anuncio.*

**Imagen 11:** Loza de concreto construida en la parte media y al interior del ushnu. Nótese sus dimensiones.

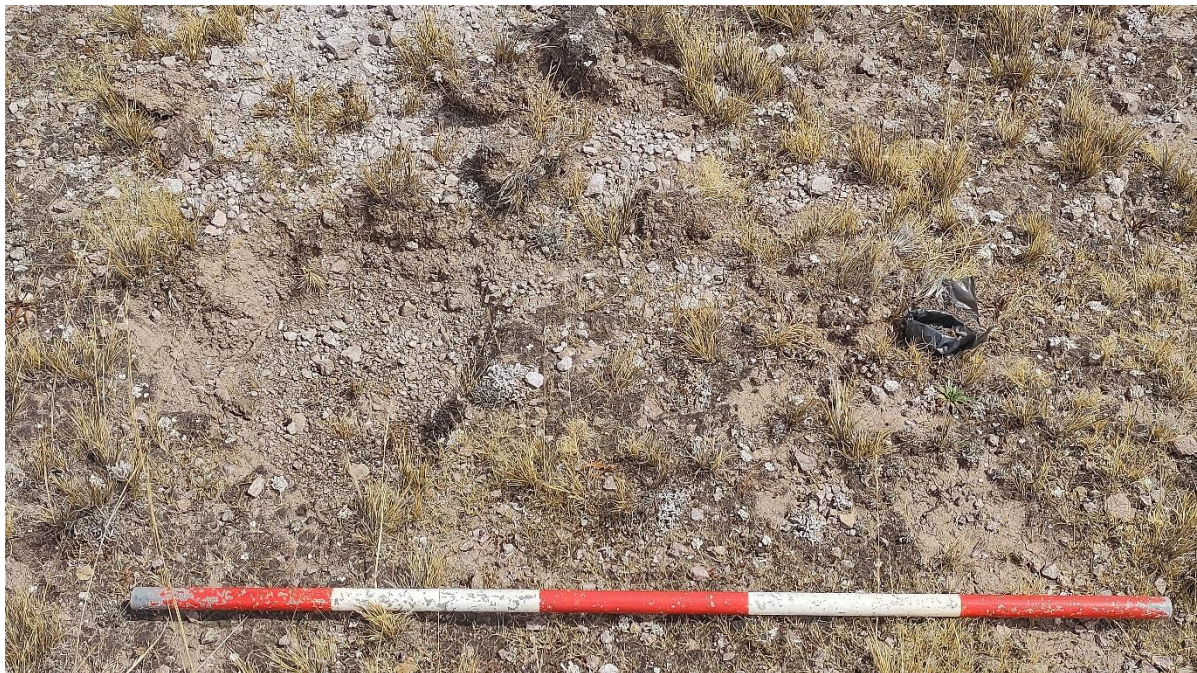
**Imagen 12:** Hoyo excavado para la plantación de árboles de pino en áreas cercanas al Sitio Arqueológico de Anahuarce.
