## RESOLUCION DIRECTORAL N° 000178-2024-DGPA-VMPCIC/MC

**ARTÍCULO PRIMERO.-** DETERMINAR la Protección Provisional del Paisaje Arqueológico “Cerro Coronado, sector A”, ubicado en el distrito de Ocucaje, provincia de Ica, departamento de Ica, por el plazo de dos años, prorrogable por el mismo periodo. Las especificaciones de la presente determinación de protección provisional se encuentran indicadas en el Informe de Inspección N° 0033-2024-ADPC-SDPCICI-DDC ICA/MC de fecha 13 de setiembre de 2024, así como en el Informe N° 001103-2024-DSFL-DGPA-VMPCIC/MC, Informe N° 000190-2024-DSFL-DGPA-VMPCIC-LMS/MC y el Plano Perimétrico con código PPROV-065-MC\_DGPA-DSFL-2024 WGS84 el cuales se adjuntan como Anexos a la presente Resolución Directoral y forman parte integrante de la misma.

## INFORME N° 000183-2024-DGPA-VMPCIC-ARD/MC

## REGISTRO FOTOGRÁFICO

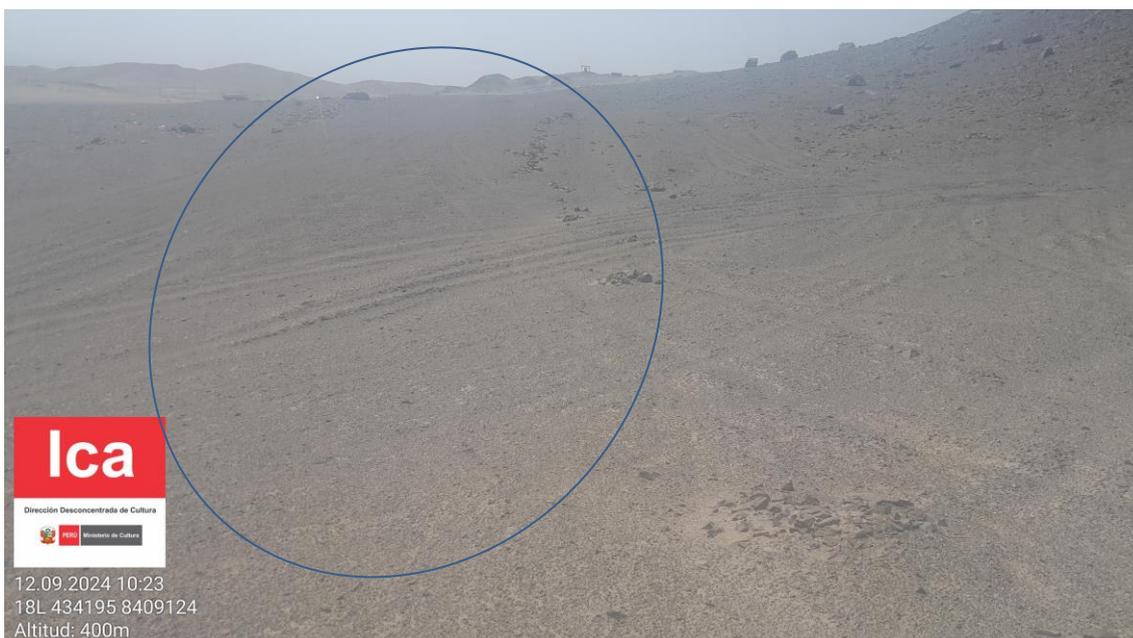
**Imagen 01:** vista panorámico del trayecto del camino prehispánico, en ambos lados del camino, se observan pequeños montículos de piedra alineados de manera equidistante.

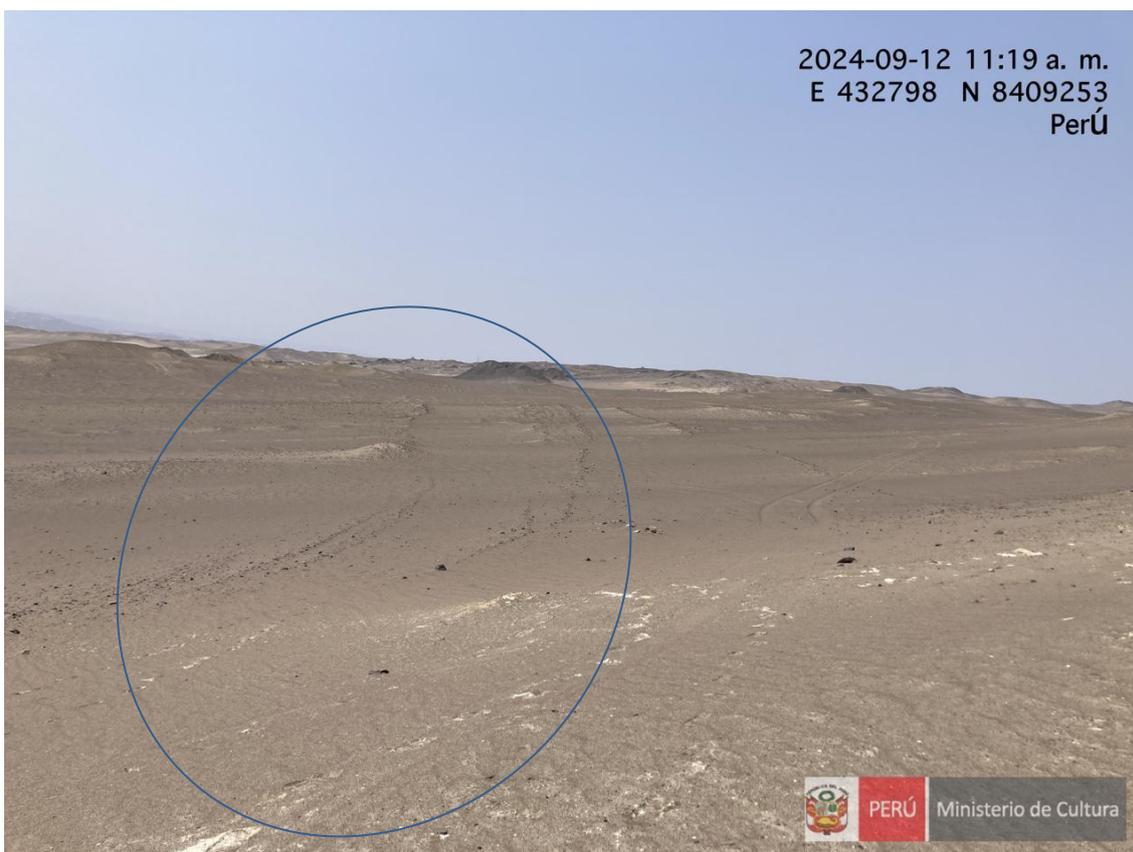
**Imagen 02:** vista panorámico del trayecto del camino prehispánico

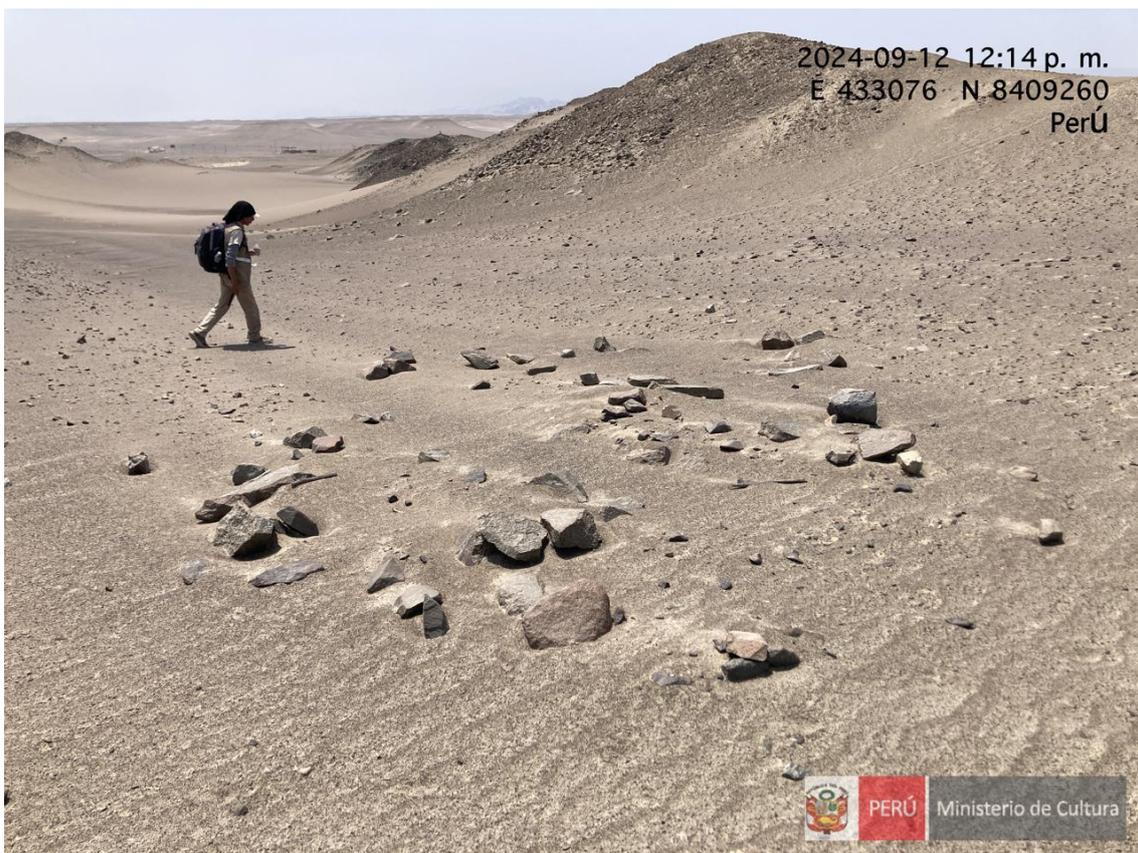
Asimismo, asociados al camino vial andino Qhapaq Ñan se registraron paravientos prehispánicos de manera semicirculares construidos con piedras del lugar cuya funcionalidad habría sido como áreas de descanso, puntos de observación o barreras para minimizar la erosión causada por el viento, a ello es visible el fragmento de cerámicas dispersos a lo largo del tramo del camino vial andino Qhapaq Ñan.

**Imagen 03:** vista panorámico del paraviento prehispánico.

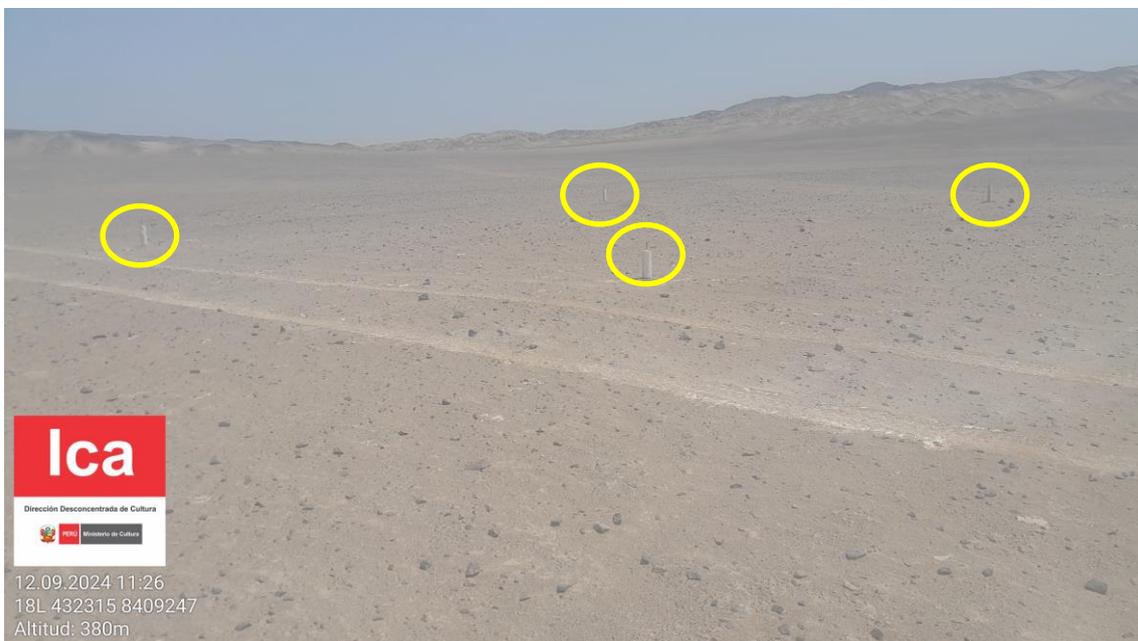
- Se ha registrado un creciente nivel de alteración debido a la expansión de proyectos inmobiliarios en la zona. Estas actividades incluyen la instalación de hitos de cemento, recubiertos con tubos de PVC, utilizados para la delimitación de terrenos lo que genera el seccionamiento parcial y directo del camino vial andino Qhapaq Ñan.

**Imagen 04:** vista panorámico de la instalación de hitos a manera de delimitación.

MEDIDA		REFERENCIA
-Paralización y/o cese de la afectación	x	- Paralización de instalación de hitos de cemento, recubiertos con tubos de PVC, utilizados para la delimitación de terrenos por las empresas inmobiliarias. - Paralización aquellas actividades de remoción del suelo con fines de delimitación del terreno.
-Señalización	x	La instalación de murales e hitos en los vértices correspondientes.
-Retiro de estructuras temporales; maquinarias, herramientas, elementos y/o Accesorios:		Retiro de hitos de cemento, recubiertos con tubos de PVC, utilizados para la delimitación de terrenos por las empresas inmobiliarias.

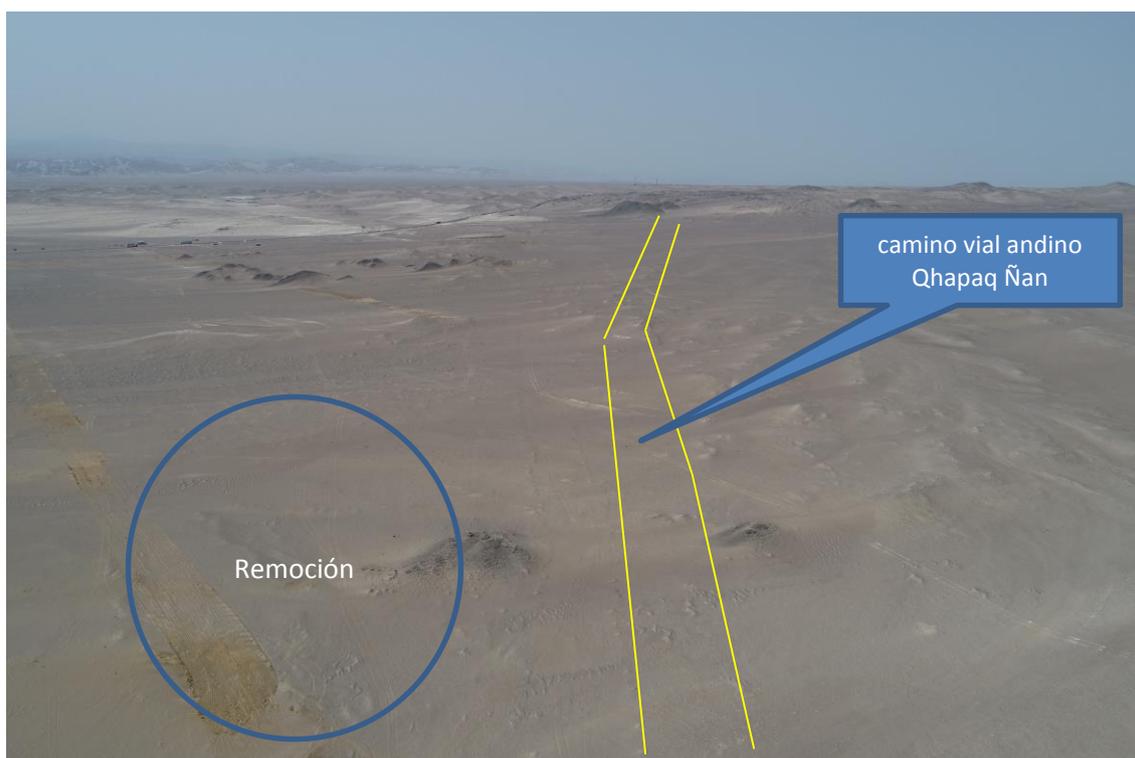
- Se han realizado trabajos de remoción de suelo, aparentemente con maquinaria pesada, para levantar bordes de tierra a modo de delimitación del predio, así como las huellas de los neumáticos.

**Imagen 05:** vista panorámico del trayecto del camino vial andino Qhapaq Ñan con una orientación de este a oeste. Asimismo, se observa la remoción del suelo generando afectación al entorno paisajístico.

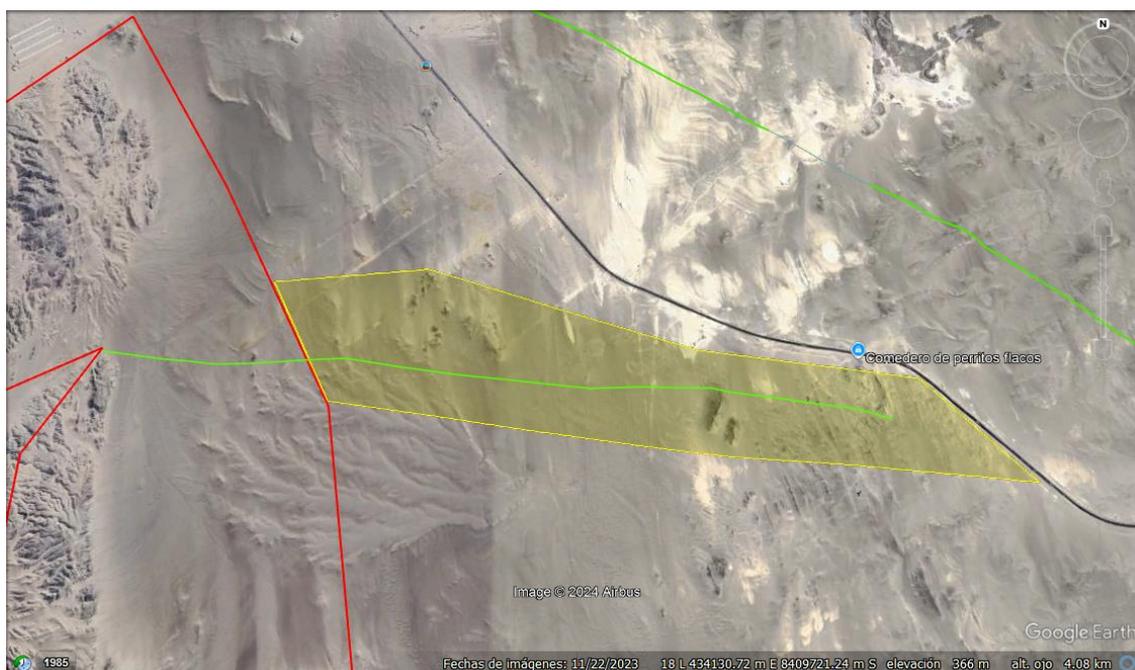
**Imagen 06:** vista panorámico de Google Earth donde el polígono amarillo es la propuesta para la protección provisional; trazo verde corresponde al trayecto del camino prehispánico.
