## RESOLUCION DIRECTORAL N° 000184-2024-DGPA-VMPCIC/MC

**Asunto :** SE REMITE INFORME TÉCNICO DE VIABILIDAD DE  
PROTECCIÓN PROVISIONAL DEL BIEN INMUEBLE  
PREHISPÁNICO (BIP) HUACA CHACUPE.

**INFORME N° 001114-2024-DSFL-DGPA-VMPCIC/MC**

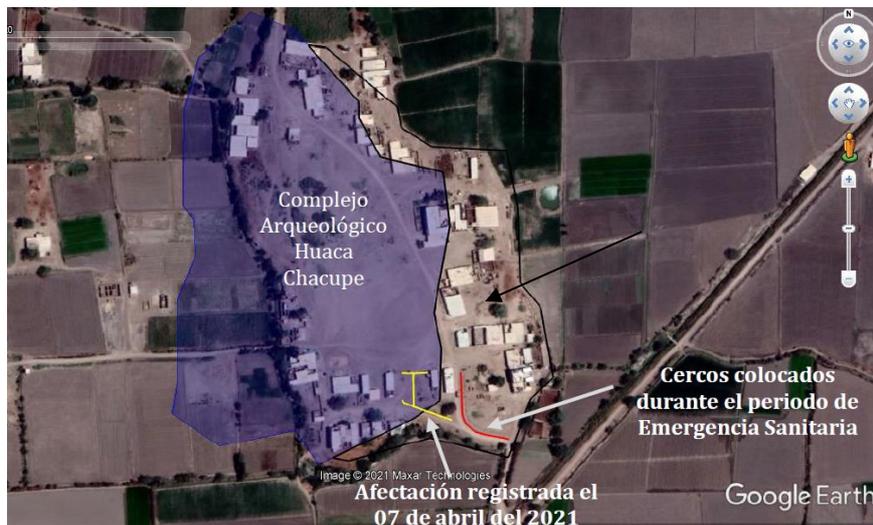
Área solicitada para protección provisional

Cabe precisar que, el Sitio Arqueológico Huaca Chacupe, presenta un desplazamiento del polígono hacia el oeste, dejando una franja hacia el este vulnerable a las invasiones, por lo que se ha realizado la georreferenciación del plano aprobado en PSAD 56 a WGS 84, a fin de que se brinde una protección provisional a todo el ámbito arqueológico. Dicho tema fue advertido en el Informe N° 000082-2021-DSFL-MDR/MC del 02.06.2021 de la suscrita donde se cursó opinión sobre la solicitud de protección provisional a Huaca Chacupe que se dio el 2021.

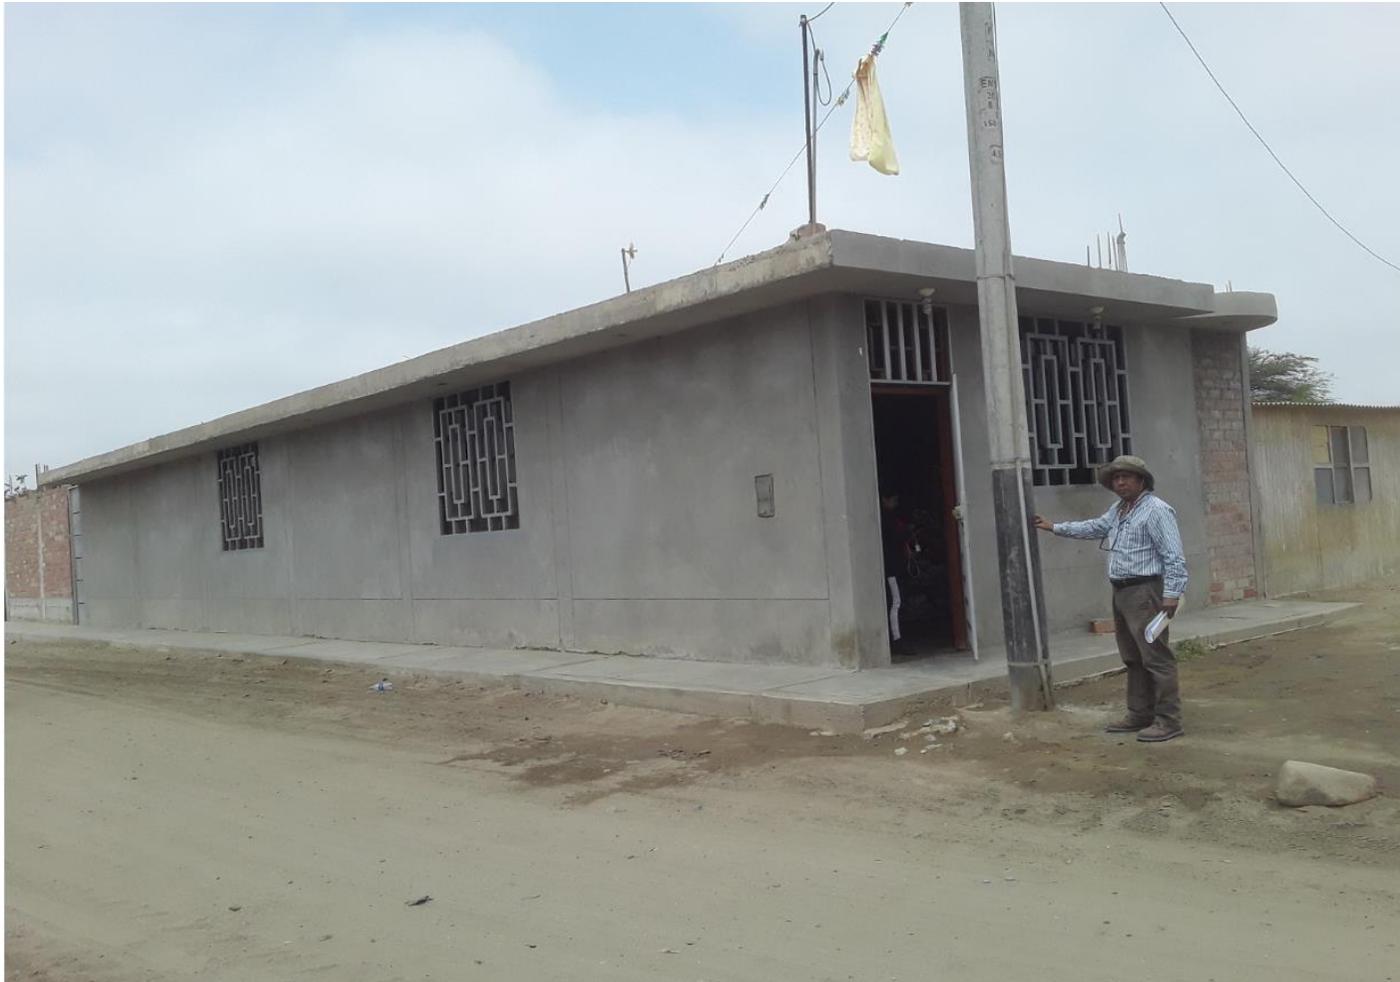
**Foto 1:**

**- Afectación 1** en el BIP S.A. Huaca Chacupe (coordenadas de referencia UTM WGS84: 624378.32 E-9244213.55 N) , se nota que la vivienda de material noble y un poste de luz eléctrica persisten desde la protección provisional que ha vencido (Informe de Inspección N° 01-2021-COM-DDC LAMBAYEQUE-MC de fecha 22-1-2021), suscrito por el arqueólogo Carlos Daniel Osores Mendives de la DDC Lambayeque.

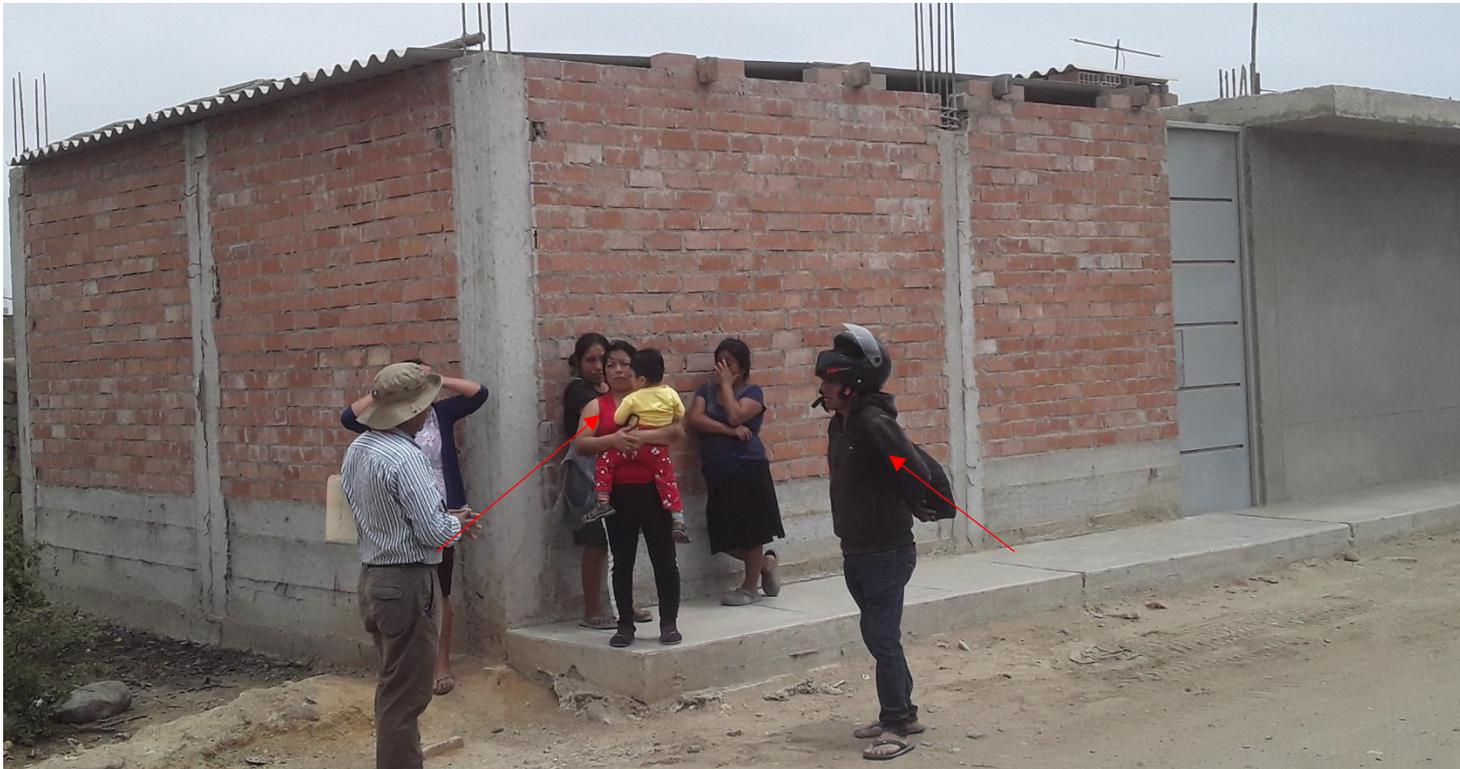
**Foto 2:** Vista de la **afectación 1** (ampliación) con presencia de sus propietarios presuntos responsables (Sr. Wilmer Reluz Llontop y esposa) en el BIP S.A. Huaca Chacupe. Por nuestra parte como museo se les ha explicado la condición cultural del área en donde ilícitamente han edificado su vivienda (incluyendo una nueva ampliación con material noble y construcción de veredas) y las consecuencias de desalojo que ello puede acarrear.

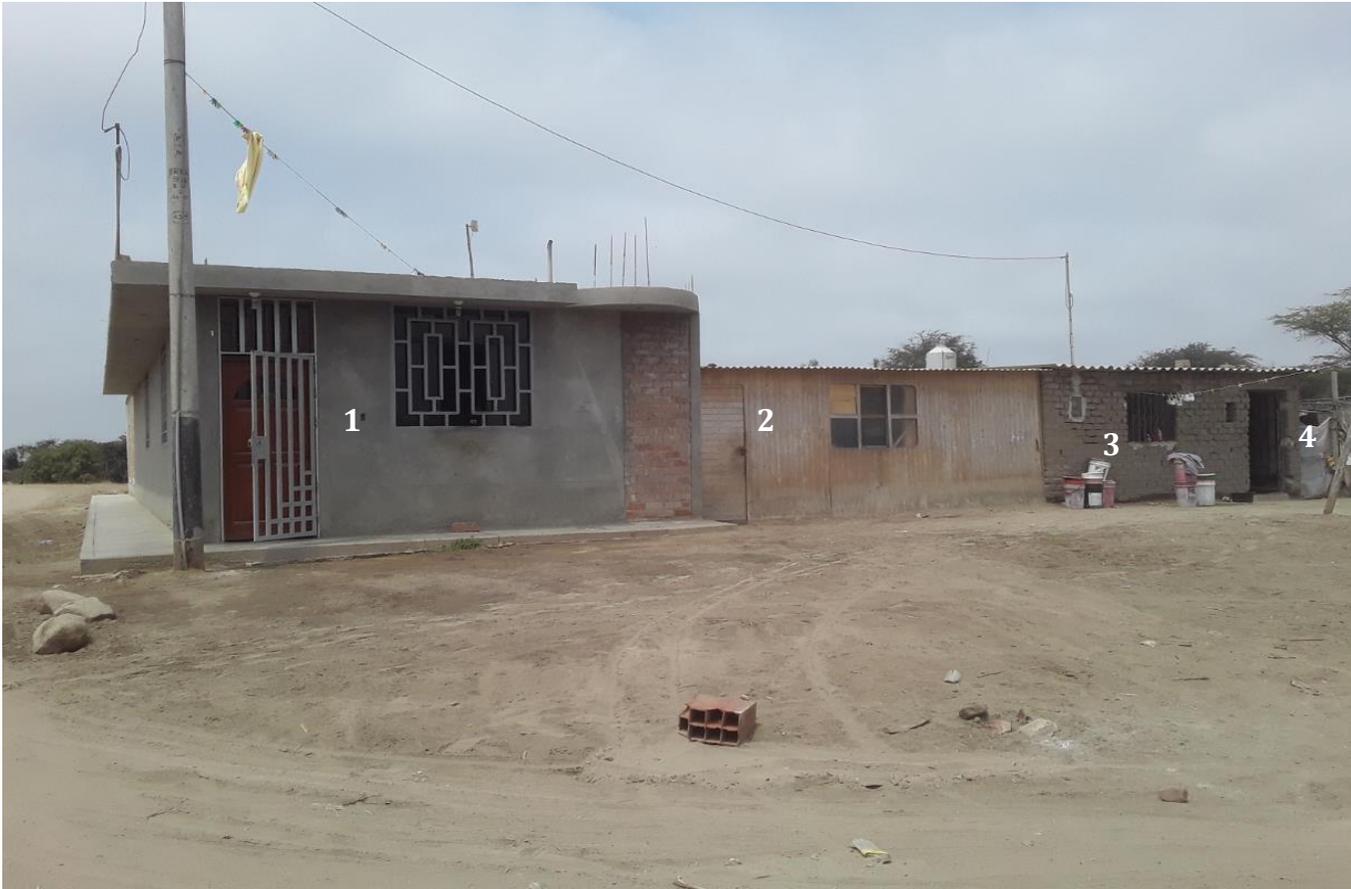
**Foto 3:** Vista de las fachadas de viviendas que conforman afectaciones 1 al 4 en el BIP S.A. Huaca Chacupe (inspección de fecha 12-09-2024).

**-Afectación 2:** Vivienda de material rústico (módulo prefabricado de madera, complementado con adobes), ocupa un área aproximada de 154 m<sup>2</sup>, (**coordenada UTM WGS84 referencial: 624374.00 E- 9244209.00 N**).

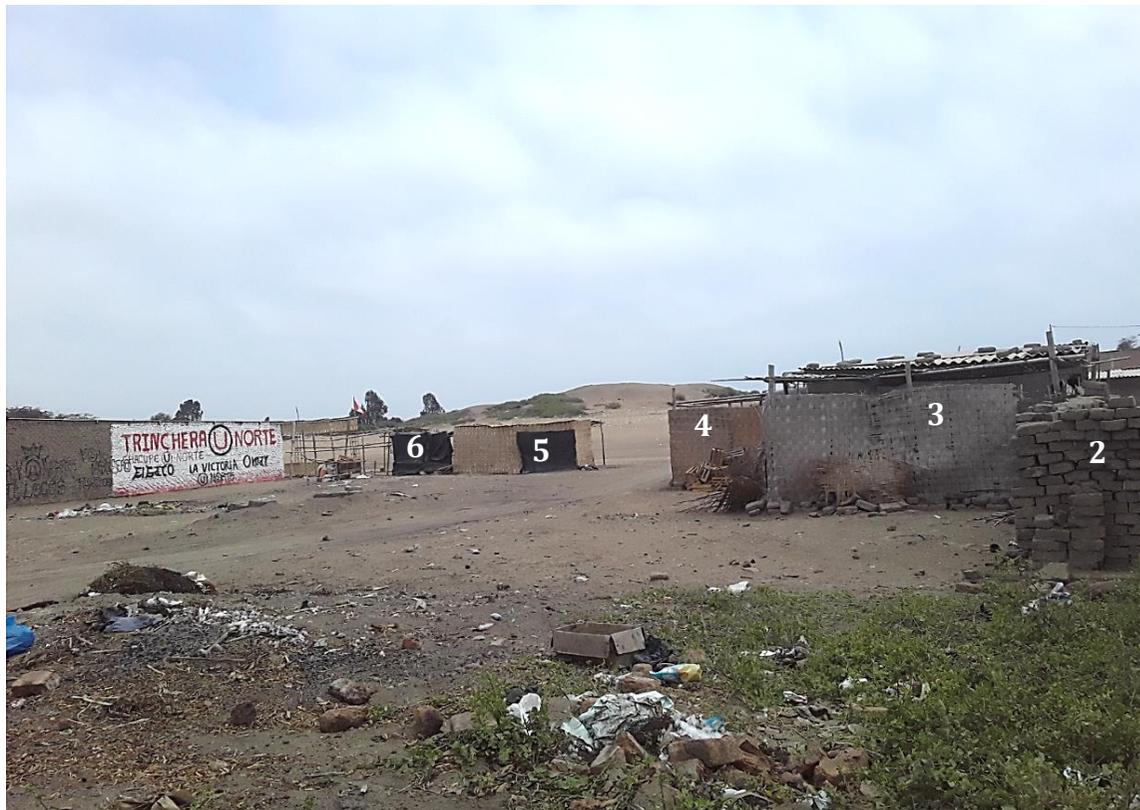
**Foto 4:** Vista de sur a norte, se observan los lados posteriores de las viviendas que conforman las afectaciones 2 al 6 en el BIP S.A. Huaca Chacupe, al fondo destaca el montículo platafórmico principal de la huaca.

**- Afectación 5:** Se trata de una choza implementada con esteras de carrizo, se ubica de manera discontinua hacia el oeste de las afectaciones 1 al 4, tiene un área aproximada de 34.6 m<sup>2</sup> (coordenada UTM WGS84 referencial: 624348.00 E-9244222.00 N).

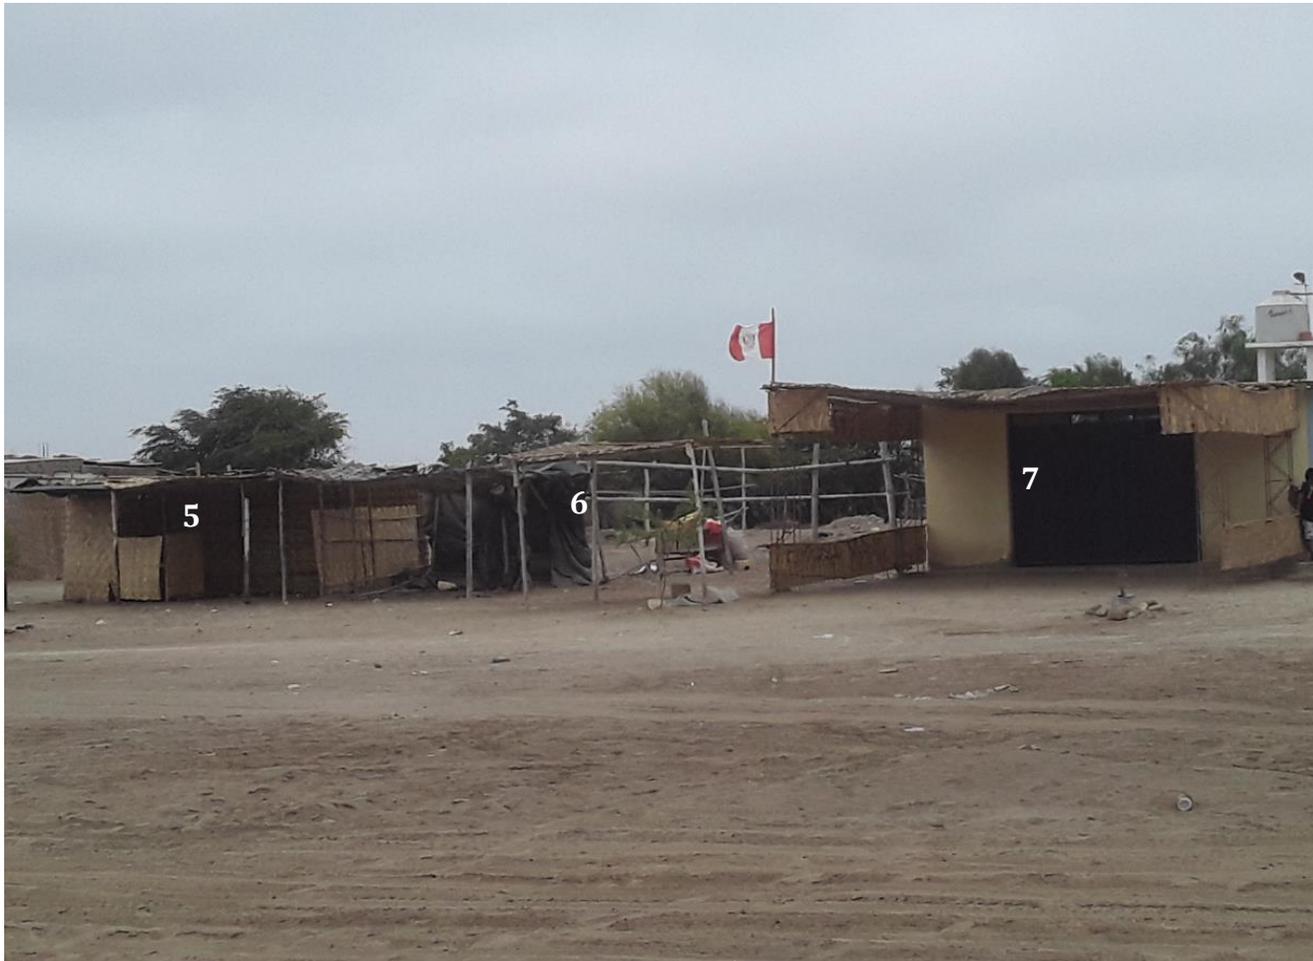
**Foto 5:** Vista de norte a sur, se observan las fachadas de las viviendas precarias que conforman las afectaciones 5 a 7 en el BIP S.A. Huaca Chacupe (lado sur de su área intangible), se observan los frentes de las afectaciones 5 al 7.

**- Afectación 7:** Se trata de una ampliación en el frente de una vivienda a manera de una ramada con techo de esteras de carrizo y parantes de madera, ocupa un área de 39.1m<sup>2</sup> (coordenada UTM WGS 84 referencial: 624332.00 E- 9244220.00 N).

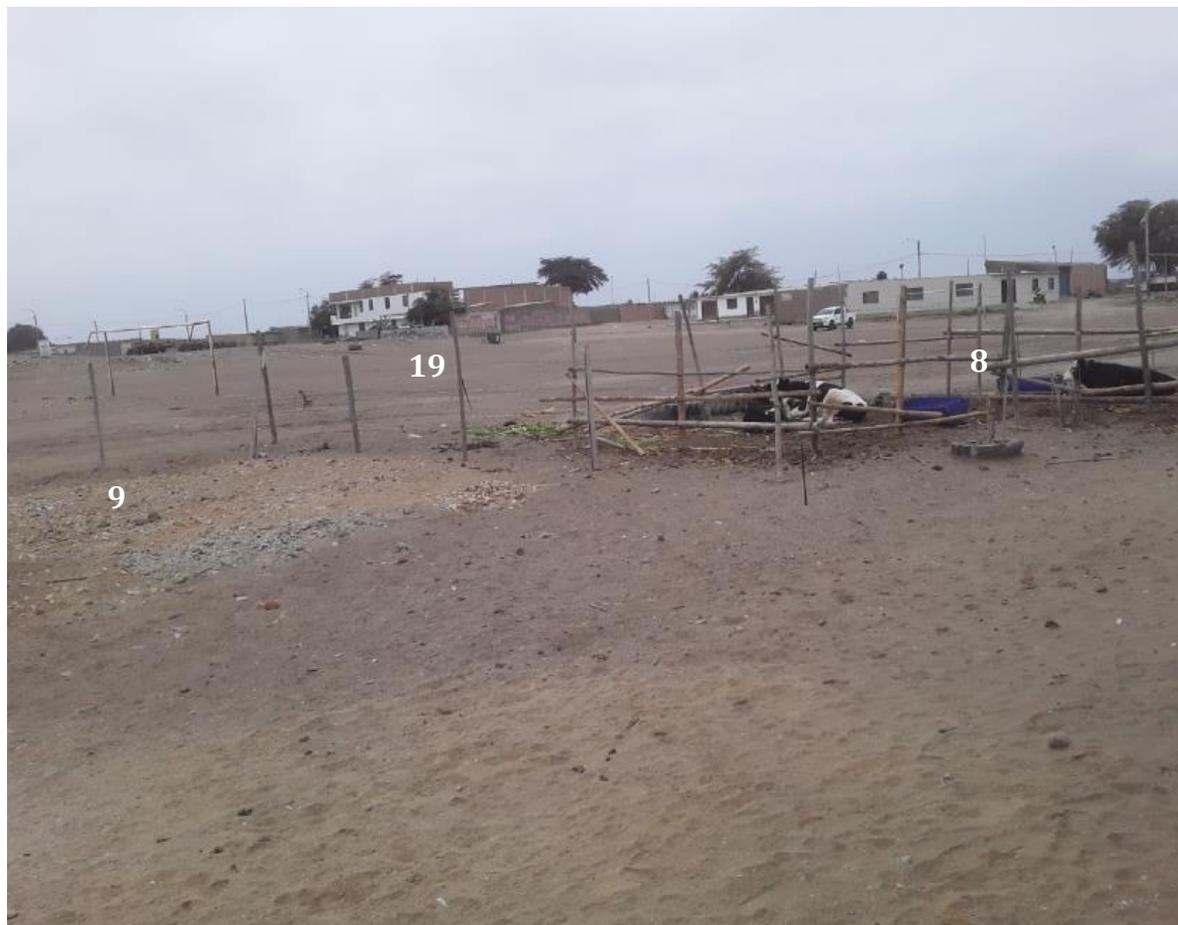
**Foto 6:** Vista de suroeste a noreste, se observan parcialmente las afectaciones 8, 9 y 19 en el BIP S.A. Huaca Chacupe.

- **Afectación 8:** Se trata de un corral destinado a la crianza de ganado vacuno, está cercado con parantes de madera y cañas de guayaquil, tiene un área aproximada de 53.2 m<sup>2</sup> y un perímetro de 30.6 m (coordenada UTM WGS84 referencial: 624301.00 E- 9244221.00 N).

- **Afectación 9:** Se trata de un lote de terreno de contorno cuadrangular en estado vacío y está cercado con alambre de púas (cinco líneas) y parantes de madera de eucalipto, posiblemente para proyectar alguna ampliación de vivienda u otros fines, tiene un área aproximada de 393m<sup>2</sup> y un perímetro de 79.3 m (coordenada UTM WGS84 referencial: 624288.00 E y 9244224.00 N).

- **Afectación 19:** Se trata de una parte del área nuclear del BIP huaca Chacupe (posible plaza ceremonial del conjunto monumental prehispánico) destinada por los moradores locales como campo deportivo de fútbol, tiene una extensión de 4 620 m<sup>2</sup> (0.46 ha) y 272 m de perímetro debidamente demarcado de color blanco, en la vista se observan ambos arcos de material metálico instalados (coordenada UTM WGS84 referencial: 624333.00 E- 9244263.00 N).

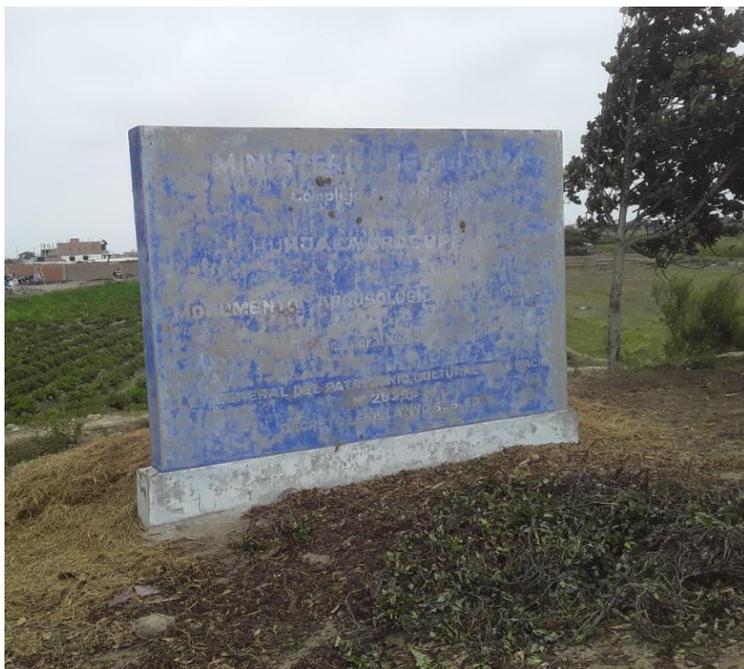
**Foto 7:** Vista del estado actual de uno de los paneles de señalización de área intangible, ubicado en el lado oeste del BIP S.A. Huaca Chacupe (**afectación 10**). Requiere ser repintado con la información correspondiente que debe contener, ya que debido al intemperismo y con el pasar del tiempo se ha borrado totalmente. Su ubicación comprende el lado oeste (**coordenada UTM WGS84 referencial: 624215.00 E- 9244330.00 N**).

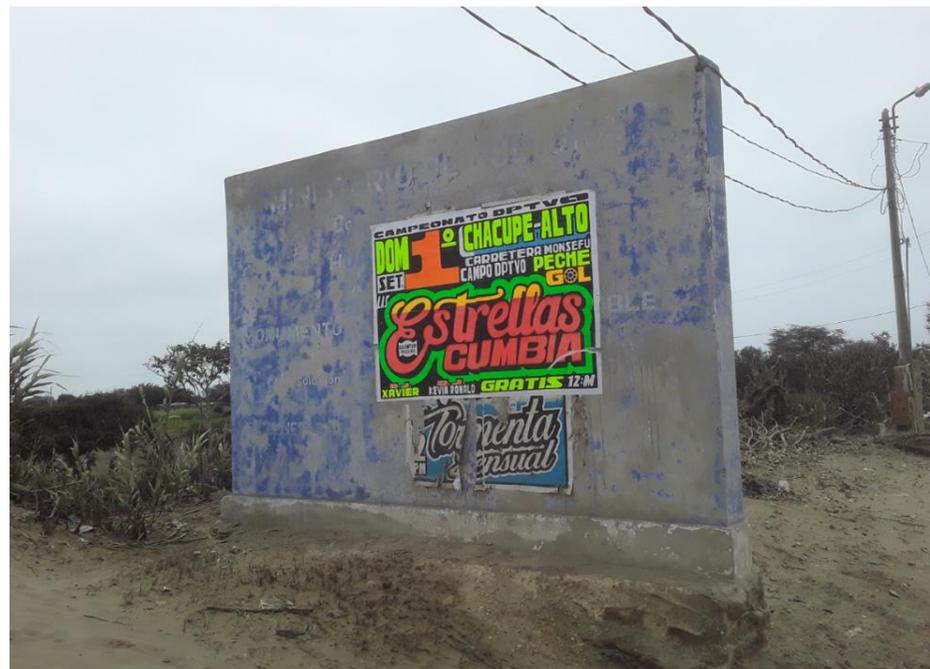
**Foto 8:** Vista del estado actual de otro de los paneles de señalización de área intangible, ubicado en el lado noroeste del BIP S.A. Huaca Chacupe (**afectación 12**). Requiere ser repintado con la información correspondiente que debe contener, ya que debido al intemperismo y con el pasar del tiempo se ha borrado totalmente. Su ubicación comprende el lado norte (**coordenada UTM WGS84 referencial: 624230.00 E- 9244506.00 N**).

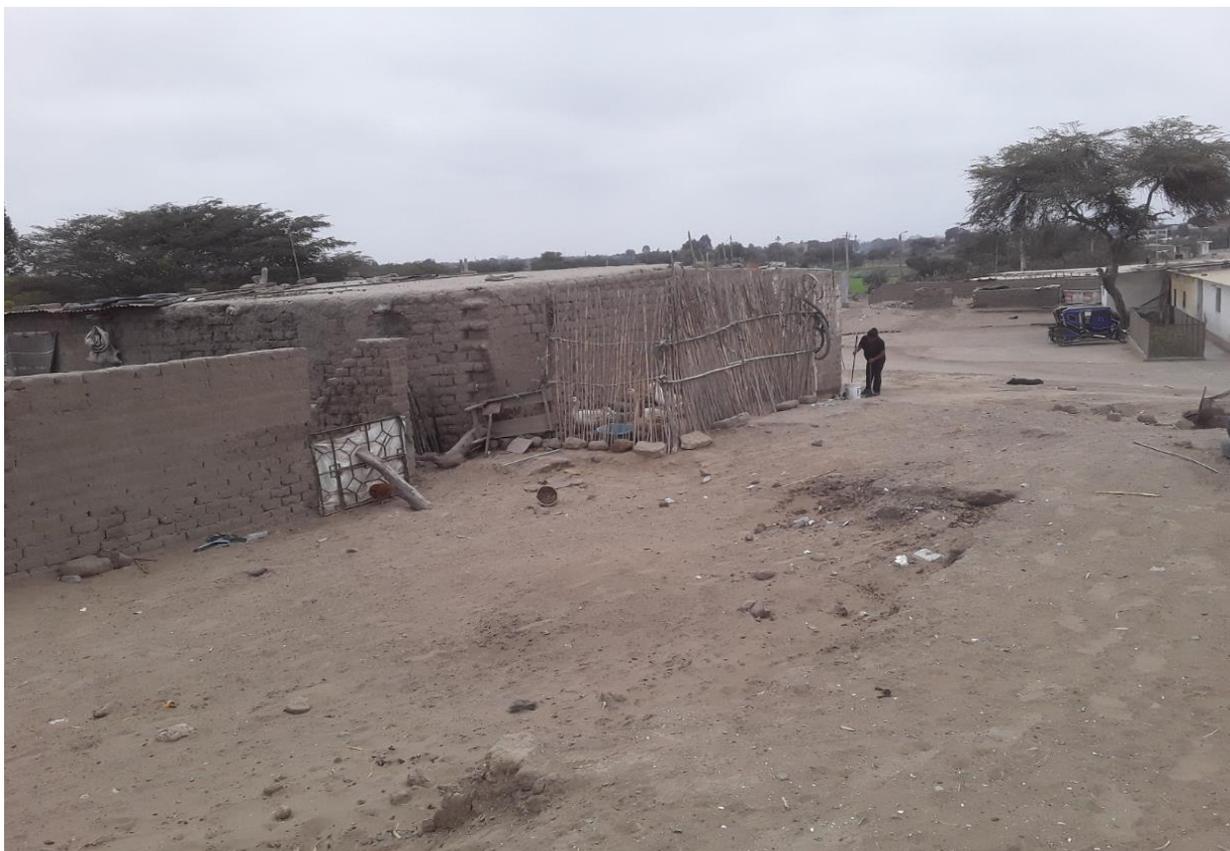
**Foto 9:** Vista de sur a norte, se observa parcialmente la afectación 11.

- **Afectación 11:** Se trata de una vivienda edificada con material rústico, la misma que contiene una ampliación reciente cuya edificación se encuentra en proceso, tiene un área aproximada de: 260m<sup>2</sup> y un perímetro de 68.1m (**coordenada UTM WGS84 referencial: 624246.00 E- 9244421.00 N**).

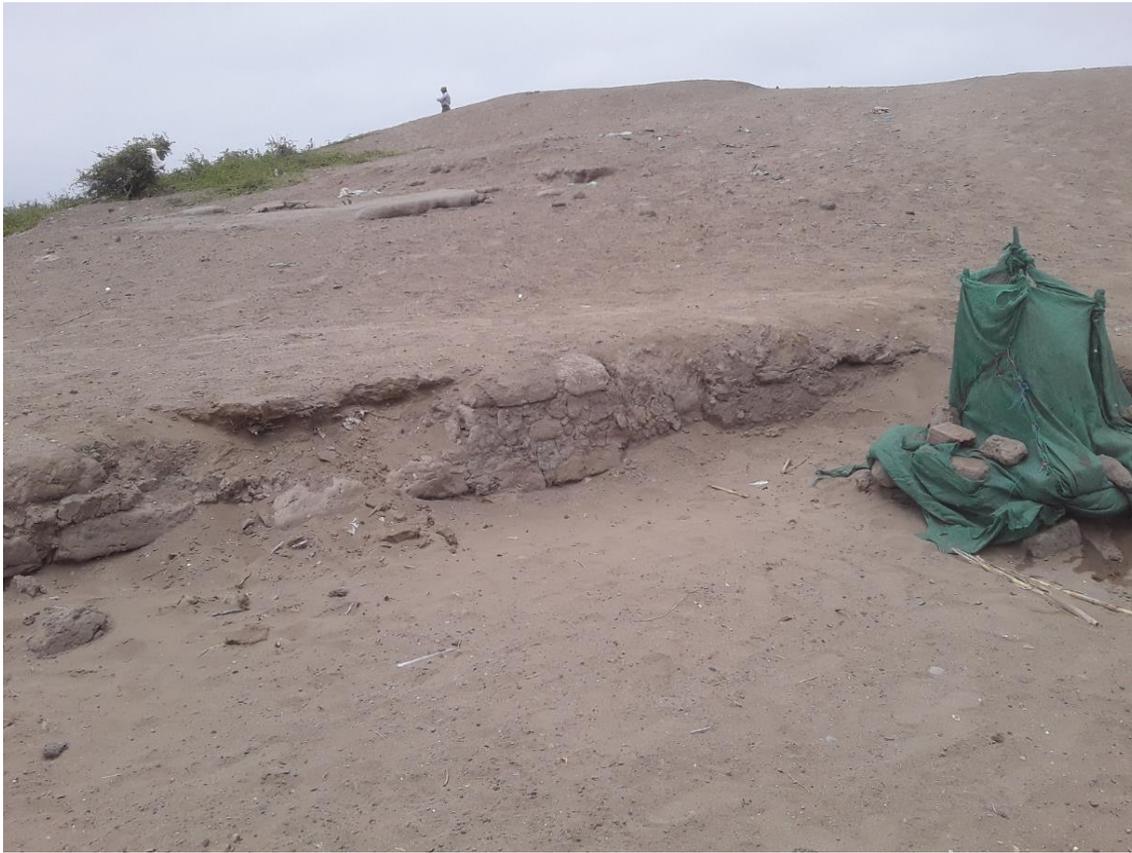
**Foto 10:** Se ha constatado que al realizar la remoción para dicha ampliación reciente de la vivienda del caso de afectación 11, el presunto o presunta responsable ha puesto al descubierto el nivel de cabecera de un tramo de muro prehispánico que tiene orientación sur-norte y es evidente que forma parte de la arquitectura de la pirámide principal. La Sra. Gisela Agapito Gonzales, quien dijo ser la propietaria y a la vez confesó ser la responsable de la ampliación de dicha vivienda.

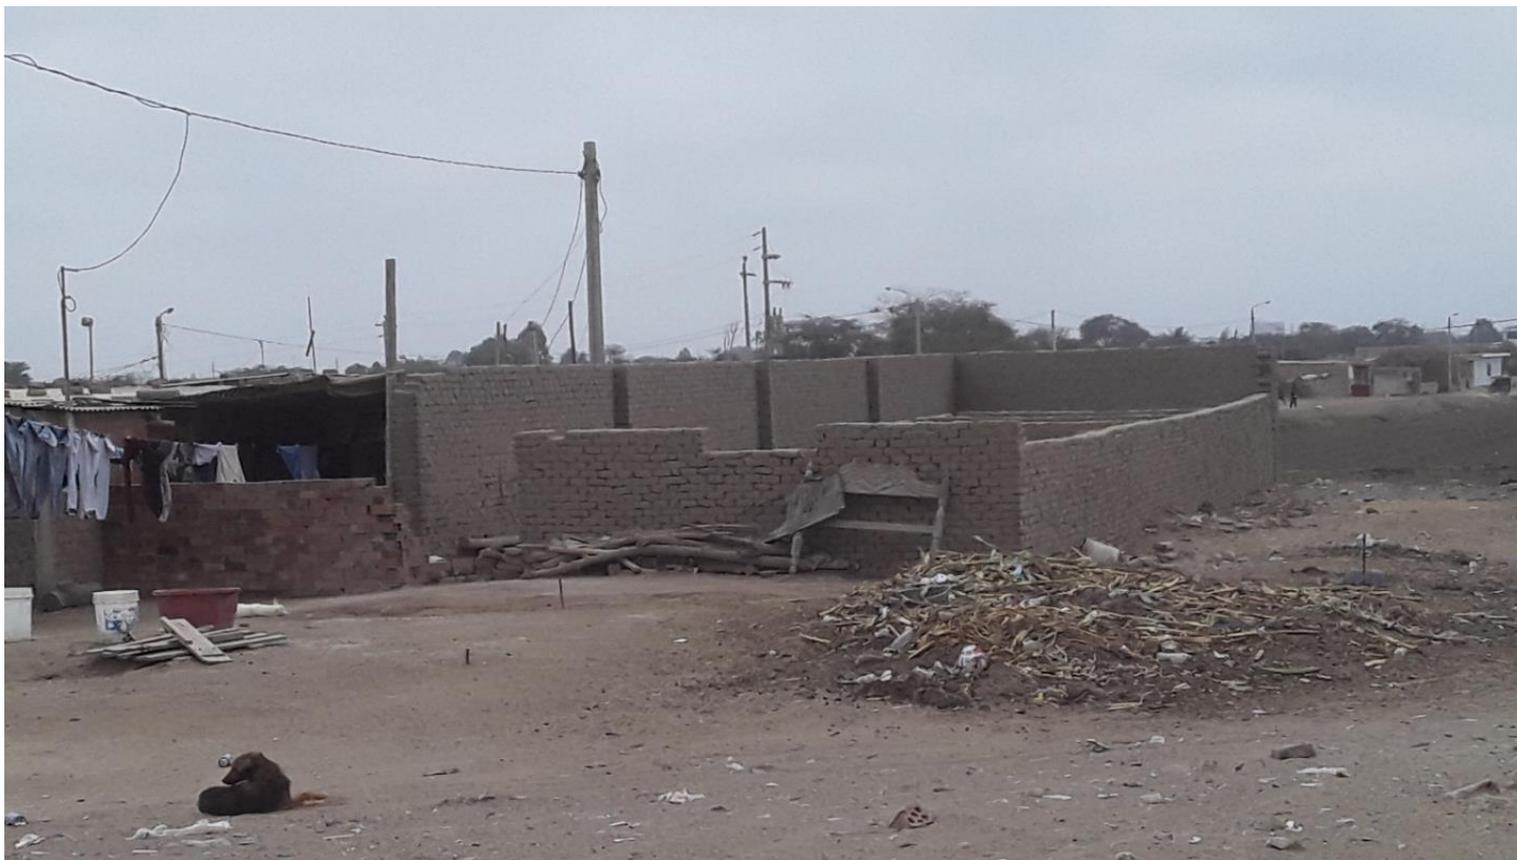
**Foto 11:**

**- Afectación 13, se observa la ampliación en proceso de edificación de una vivienda con material rústico dentro del área intangible en su extremo norte (coordenada UTM WGS84 referencial la siguiente: 624275.00 E-9244466.00 N).**

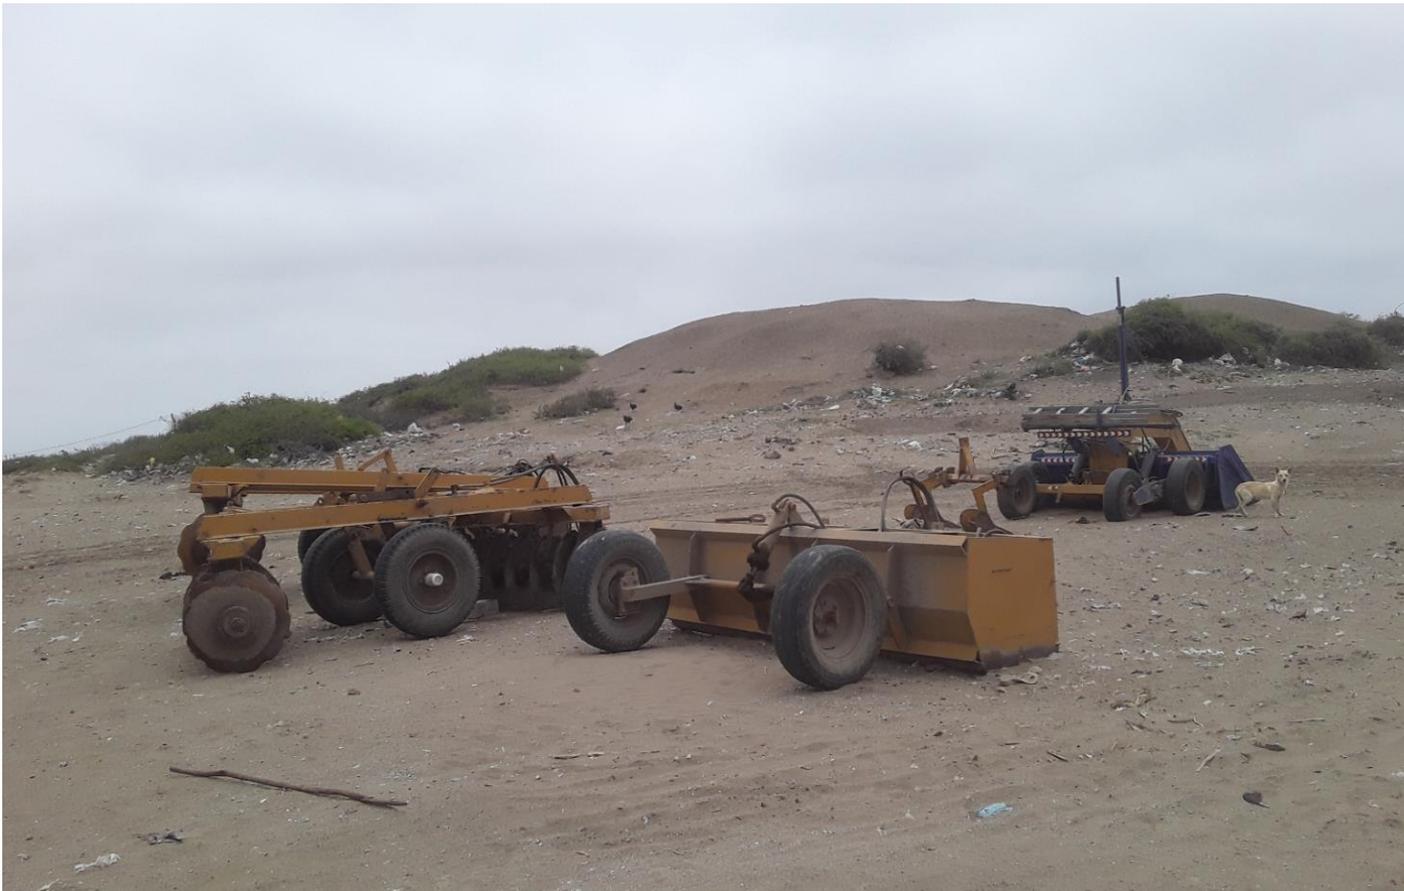
**Foto 12:** Vista aproximadamente de sur a norte, se observa **la afectación 14**, en que una parte del área arqueológica que es usada como playa de estacionamiento de maquinaria pesada, para lo cual han procedido a nivelar dicha área del BIP S.A. Huaca Chacupe, poniendo en grave riesgo la conservación del montículo platafórmico principal (coordenada UTM WGS84 referencial: 624319.00 E- 9244335.00 N).

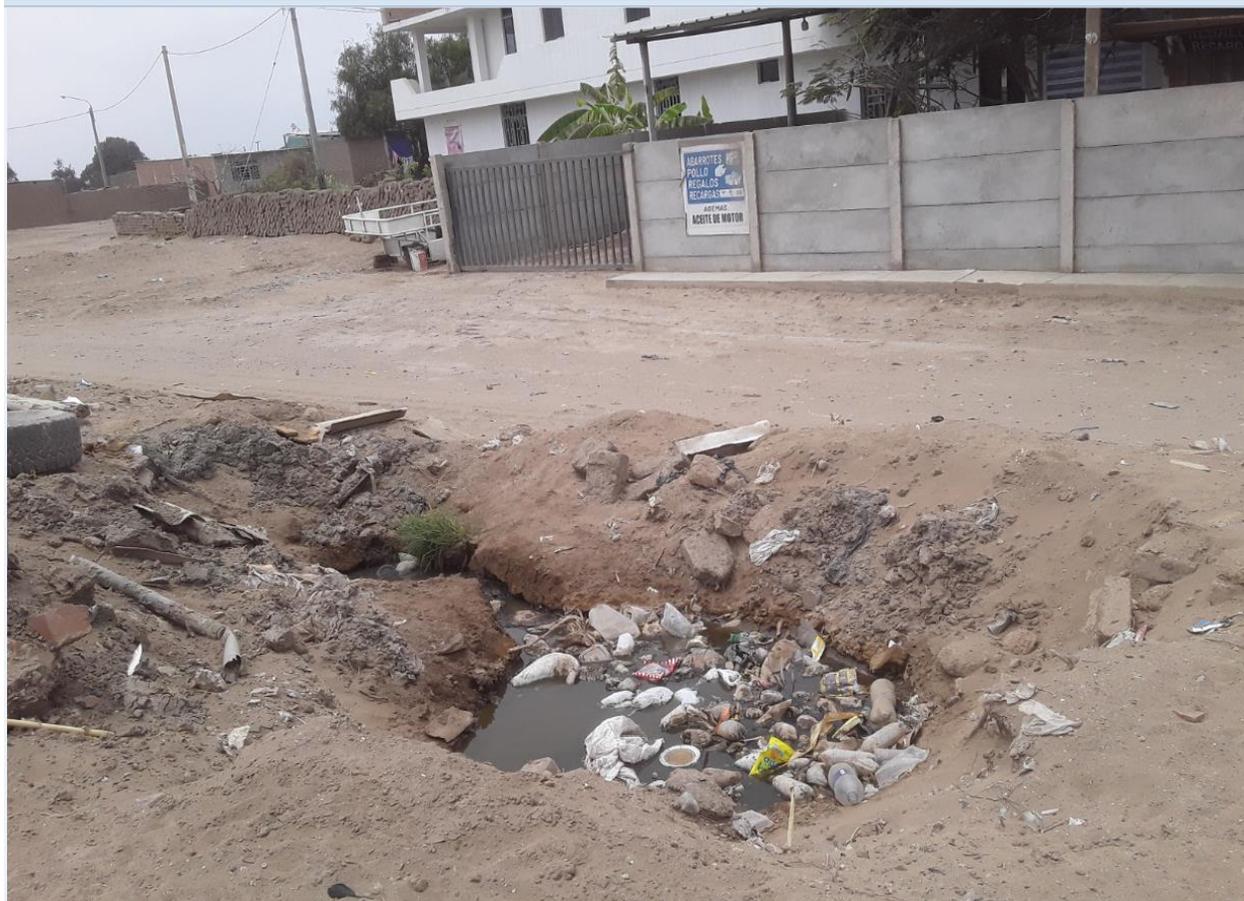
**Foto 13:** Vista de suroeste a noreste, se observa la **afectación 15**. En primer plano el pozo con aguas servidas y como fondo una vivienda de material noble de dos niveles, fachada de color blanco, edificada ilícitamente dentro del área intangible y de donde provendrían dichas aguas servidas que están siendo despedidas en un punto al pie de la pirámide arquitectónica principal del BIP S.A. Huaca Chacupe, poniendo en grave riesgo su conservación (**coordenada UTM WGS 84 referencial la siguiente: 624347.00 E- 9244322.00 N**).

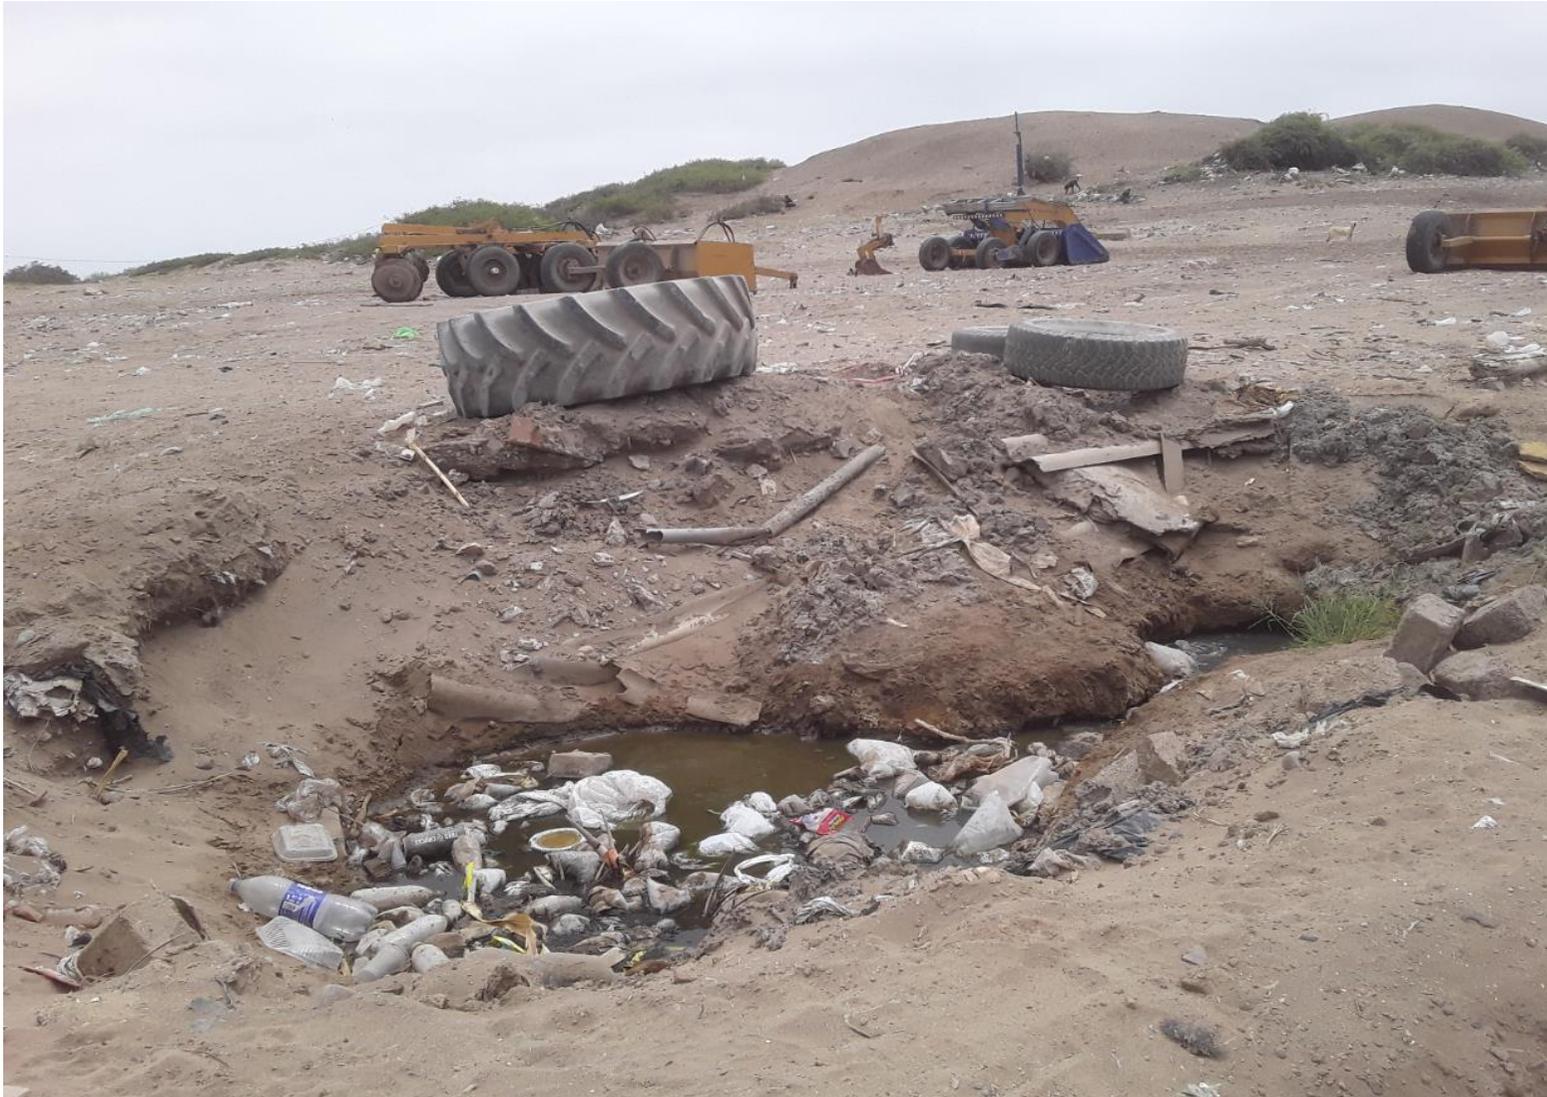
**Foto 14:** Vista de sureste a noroeste, se observa la presencia del un pozo con aguas servidas, ubicado muy cerca al montículo platafórmico principal del BIP Huaca Chacupe (afectación 15).

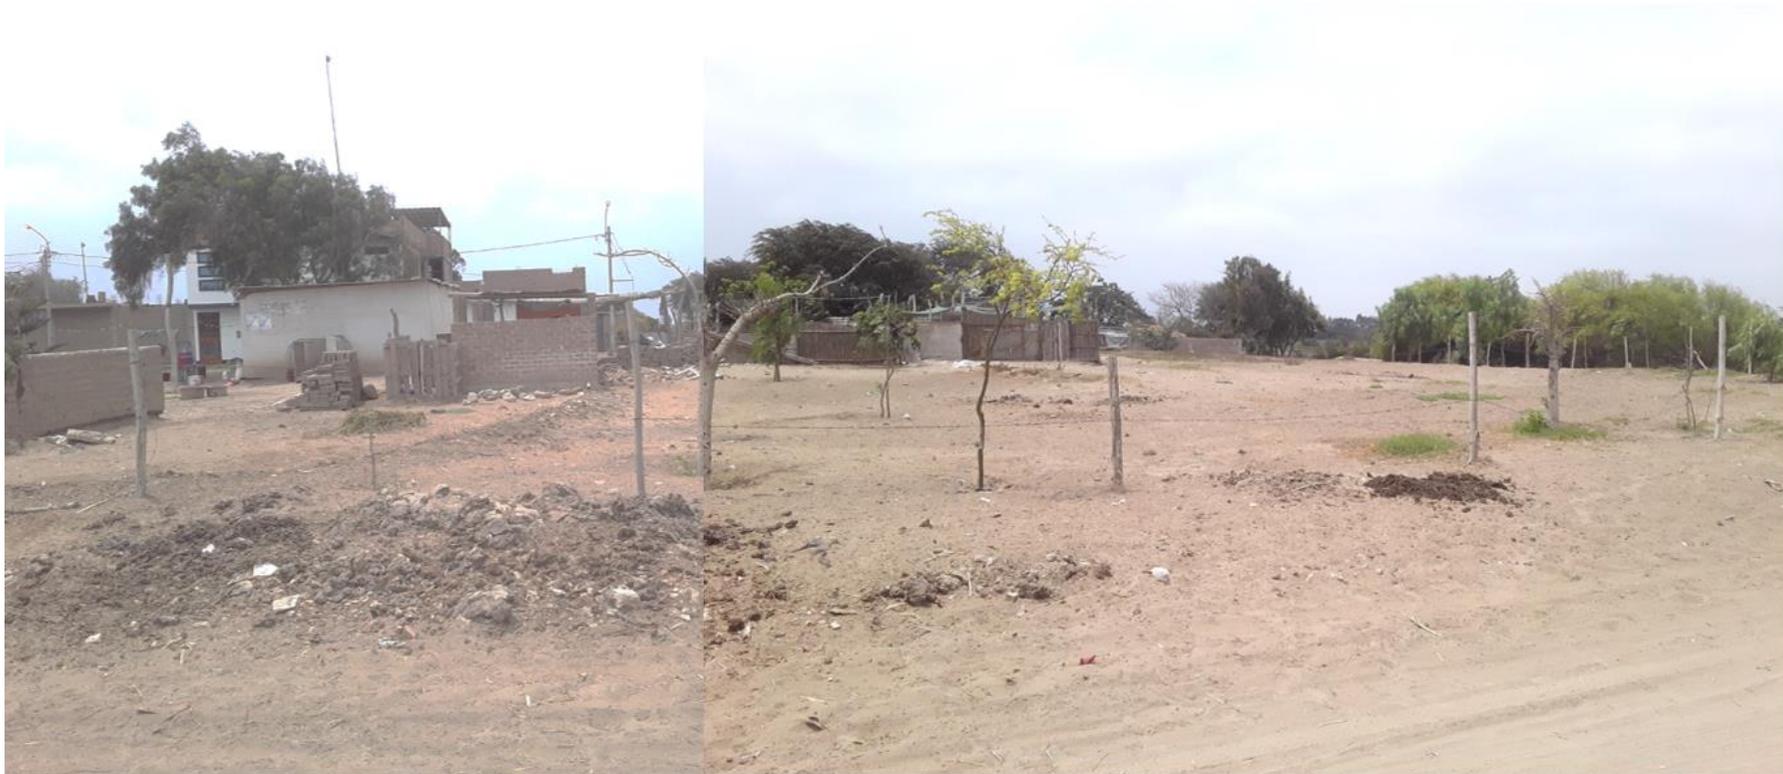
**Foto 15:** Se observa la afectación 16, se trata de una parte del área intangible invadida en el lado sur que conforma el montículo arqueológico del sector 3, según la sectorización establecida en el año de 1994, como parte de las investigaciones científicas realizadas por el Museo Brüning en convenio con la municipalidad distrital de La Victoria. Área aproximada de 2 091 m<sup>2</sup> y un perímetro de 186 m (coordenada UTM WGS 84 referencial la

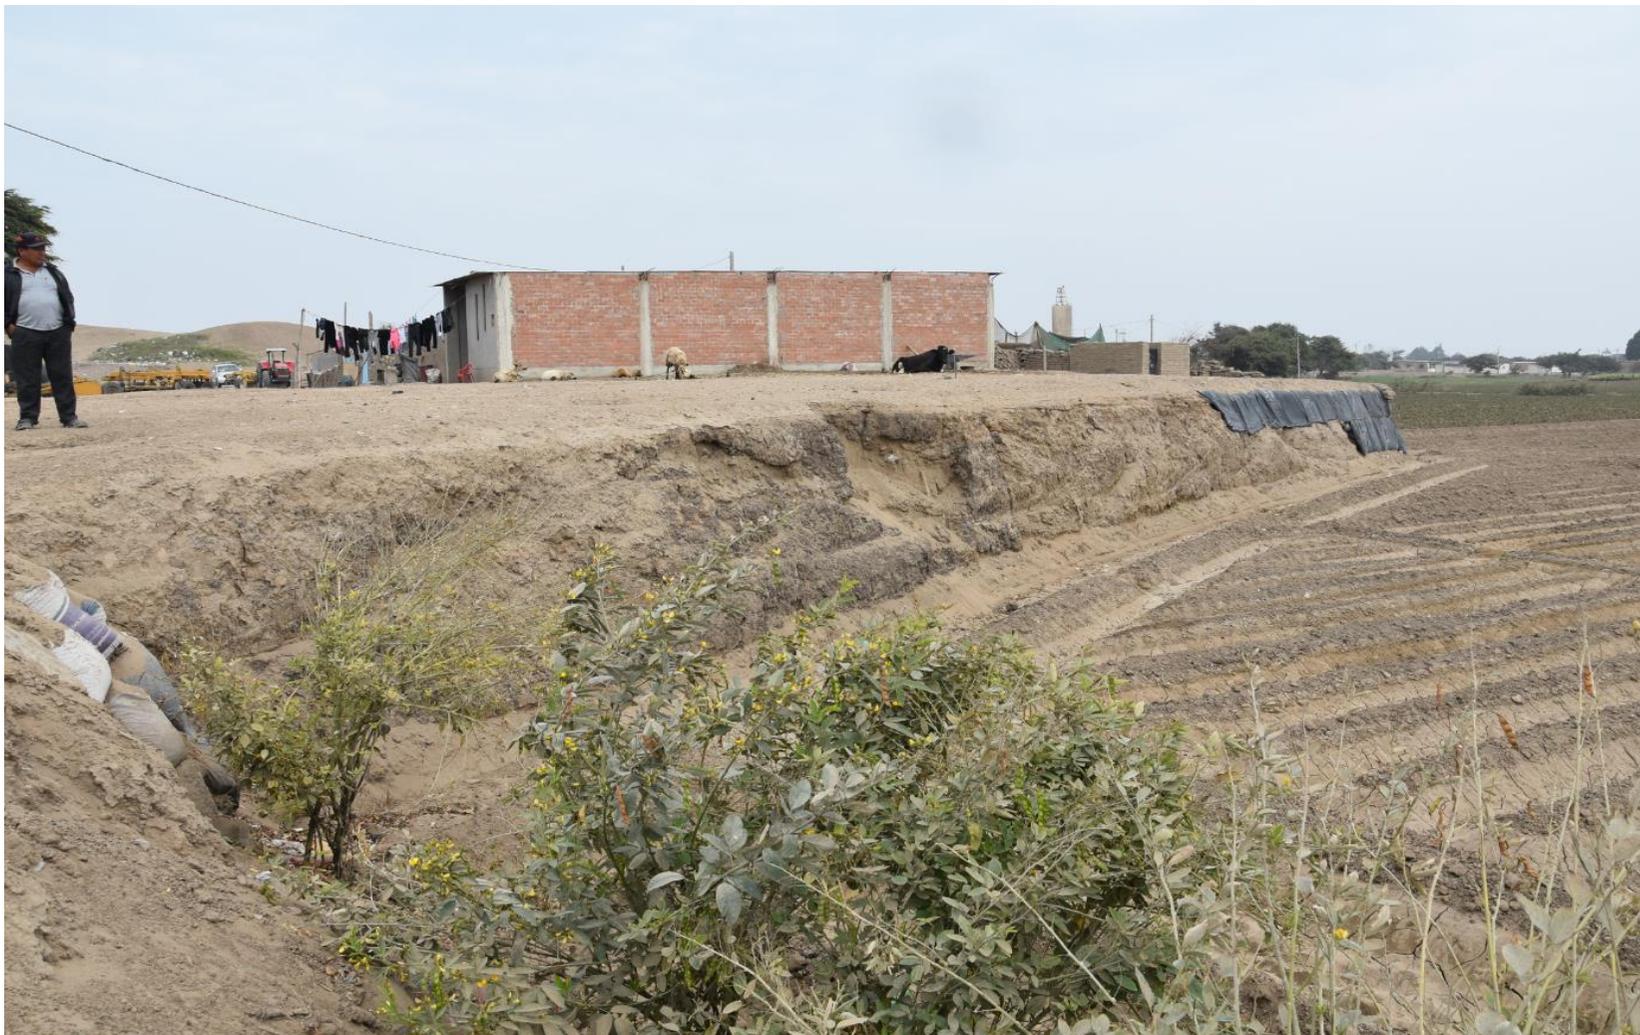
**Foto 16:** Vista aproximadamente de este a oeste. Se observa la **afectación 17** del BIP S.A. Huaca Chacupe durante la ampliación de uno de los terrenos agrícolas en el lado este del área arqueológica. En el talud se observan dos tipos de relleno (beige oscuro y otro claro de la plataforma arqueológica), siendo **su coordenada UTM WGS 84 la siguiente: 624426.00 E- 9244396.00 N.**

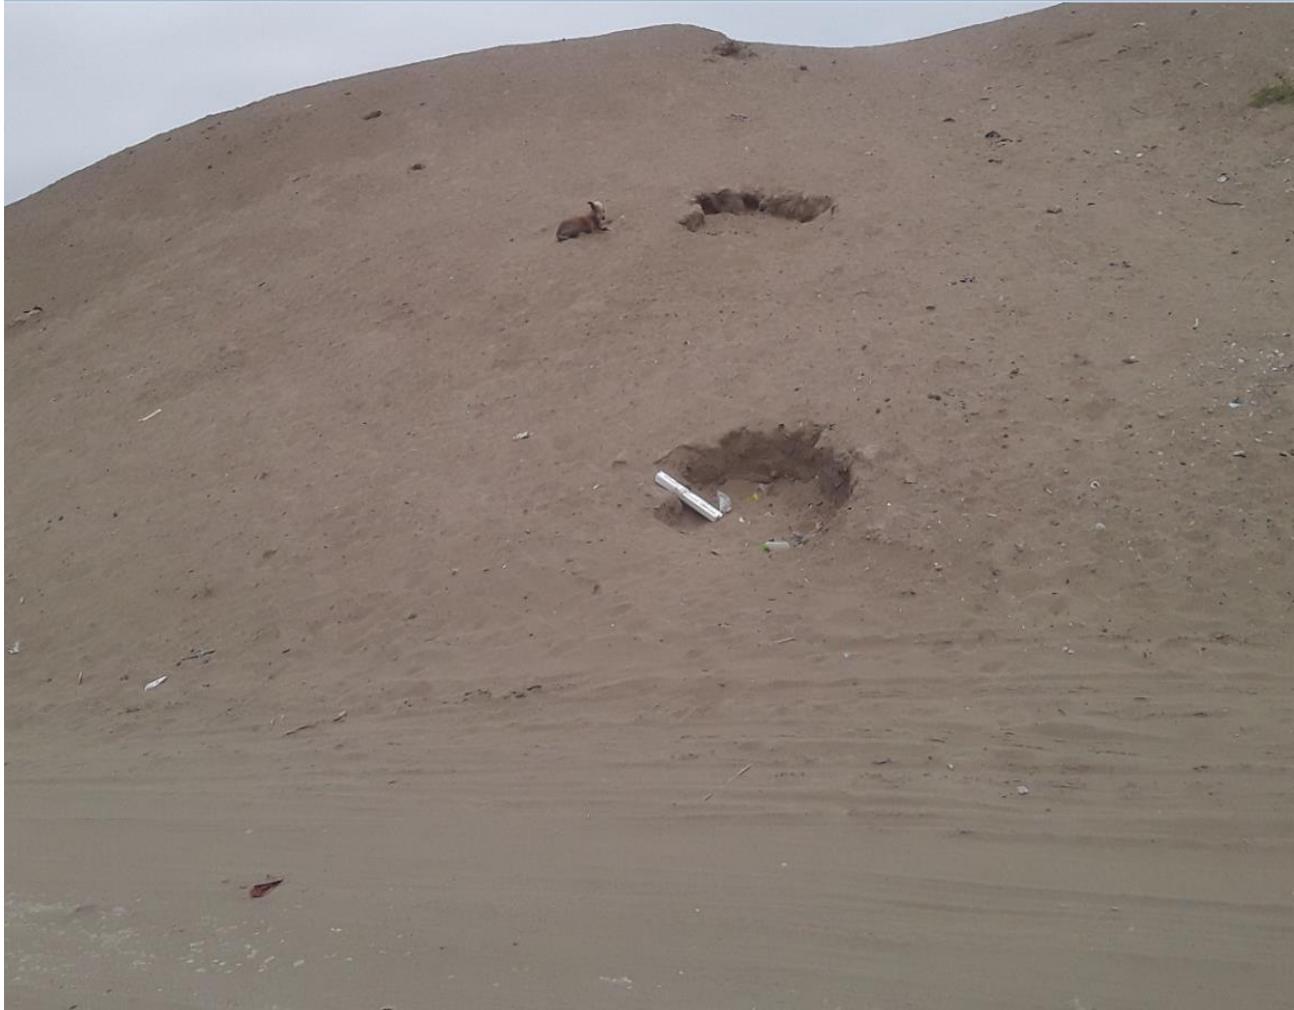
**Foto 17:** Vista aproximadamente de este a oeste, se observa **la afectación 18** con la presencia de pozos de huaquero de data reciente en el flanco este de la pirámide arquitectónica principal del BIP S.A. Huaca Chacupe (coordenada UTM WGS84 referencial la siguiente 624313.00 E- 9244392.00 N).

- **Afectación 18 pozos de huaquero de data reciente en el flanco este de la pirámide arquitectónica principal del BIP S.A. Huaca Chacupe (coordenada UTM WGS84 referencia la siguiente 624313.00 E-9244392.00 N).**
