## RESOLUCION DIRECTORAL N° 000184-2024-DGPA-VMPCIC/MC

**Asunto :** SE REMITE INFORME TÉCNICO DE VIABILIDAD DE  
PROTECCIÓN PROVISIONAL DEL BIEN INMUEBLE  
PREHISPÁNICO (BIP) HUACA CHACUPE.

**INFORME N° 001114-2024-DSFL-DGPA-VMPCIC/MC**

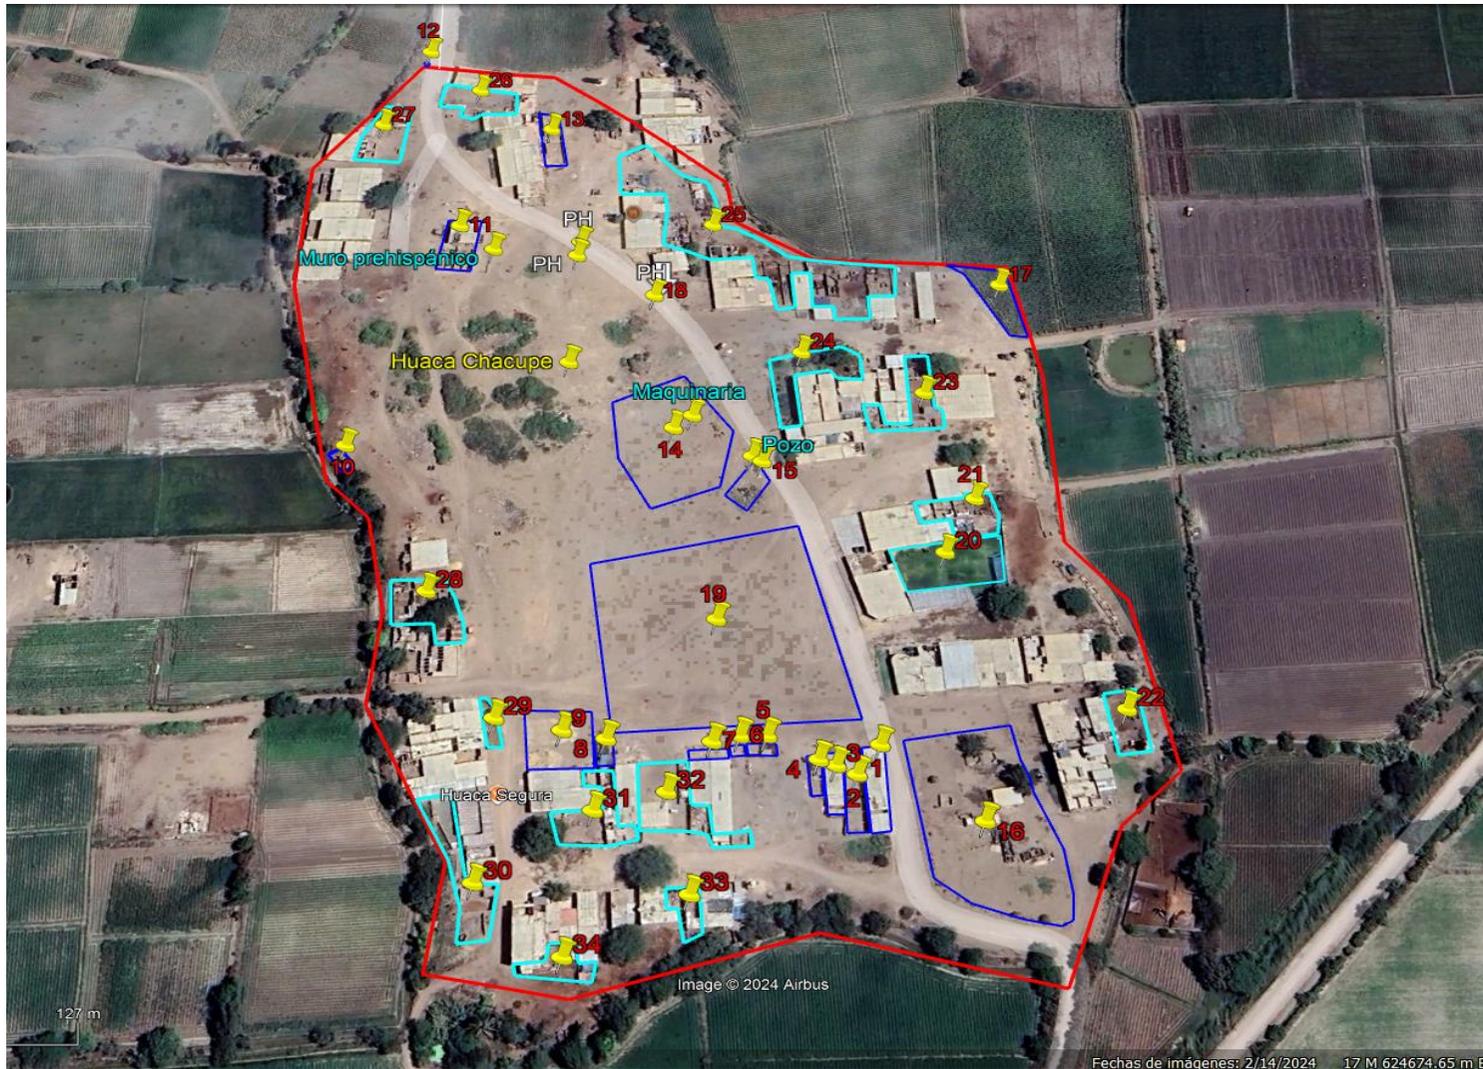
Img 1: Captura de imagen Google Earth, se observa el BIP Sitio Arqueológico Huaca Chacupe con indicación de las diferentes afectaciones recientes por factores antrópicos (19 afectaciones verificadas en color azul y 15 afectaciones posibles en color celeste con enumeración correlativa en color rojo), según inspección realizada (12-09-2024). Se indica que para efecto de coordenadas de ubicación de las 15 afectaciones posibles se adjunta al presente informe el archivo Kmz.

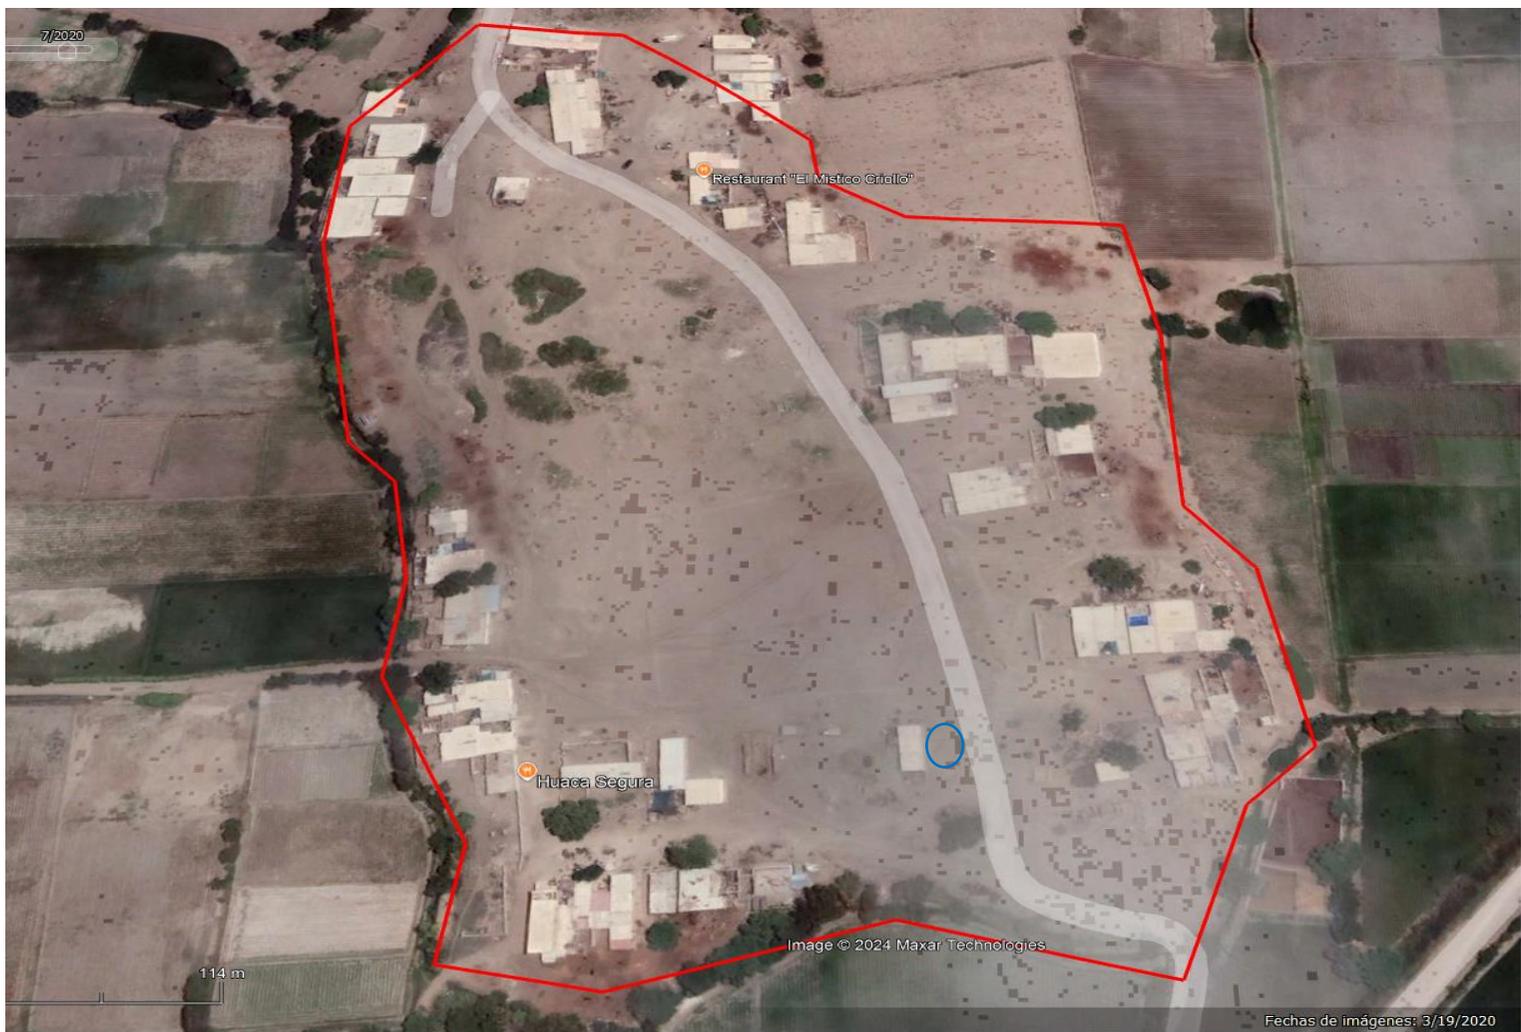
Img 2: Captura imagen Google Earth de marzo de 2020 (iniciando la pandemia del Covid 19), se observa el BIP Huaca Chacupe con pocas ampliaciones de viviendas, por ejemplo no figura la vivienda de material noble de la afectación 1 (indicación con círculo azul).

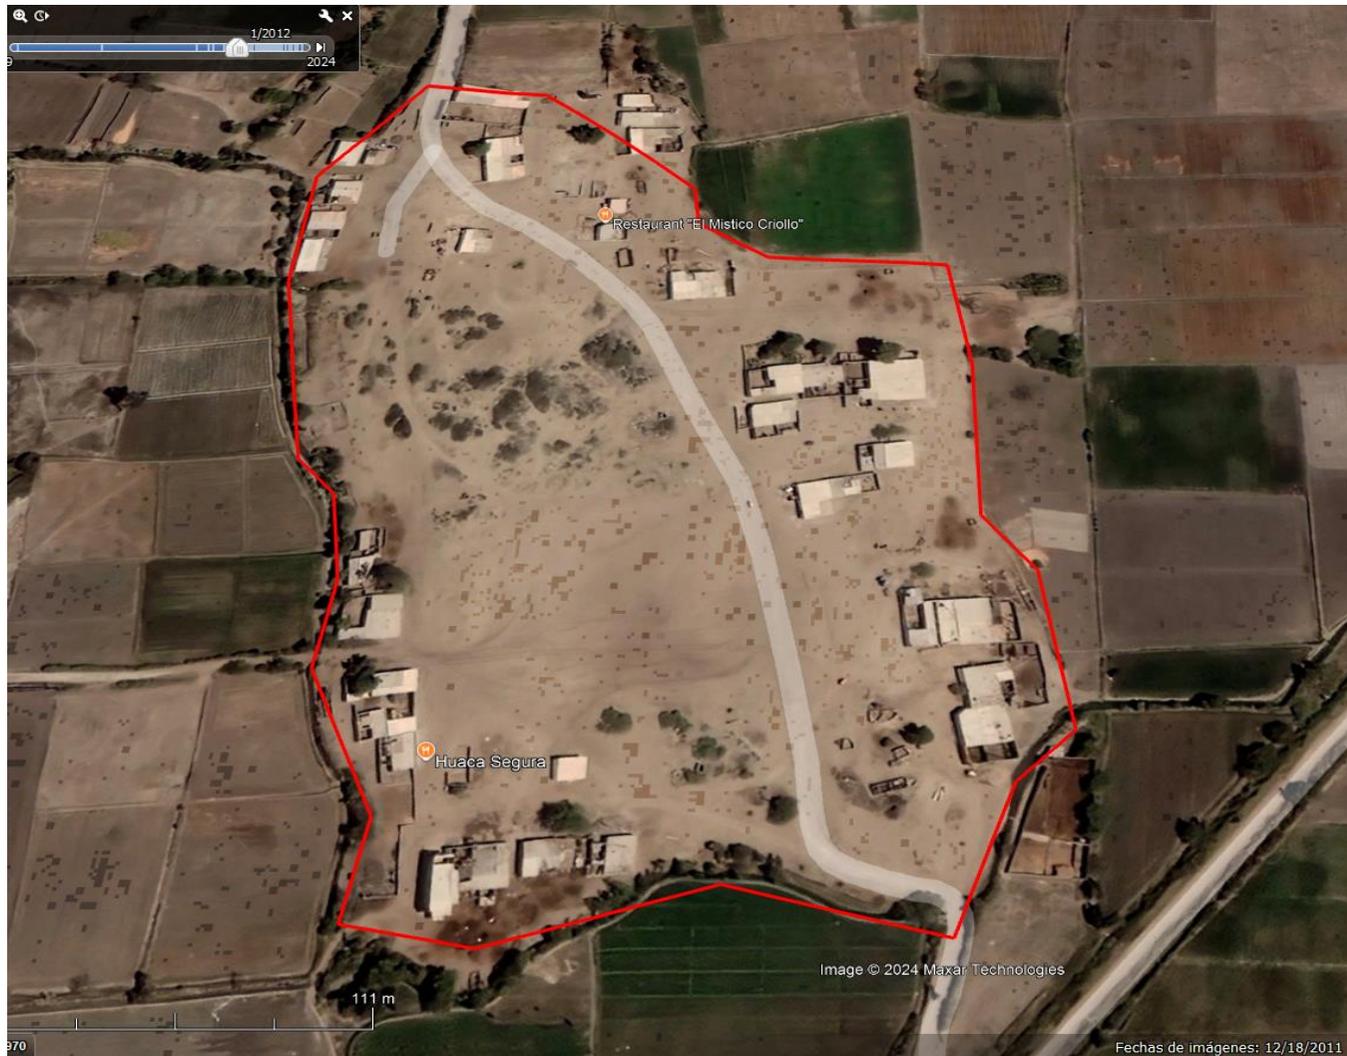
Img 3: Captura de imagen de historial Google Earth de diciembre 2001, se observan pocas ampliaciones en las viviendas existentes, aproximadamente refleja el registro de las 25 viviendas que se señala en el informe de los trabajos de investigación del museo Brüning (1994), suscrito por el arqueólogo Juan Martínez Fiestas.
