RESOLUCION DIRECTORAL N° 000201-2024-DGPA-VMPCIC/MC

Asunto : Remite el Informe de viabilidad para la Protección Provisional del Paisaje Arqueológico de "Suytu Lliwa", ubicado en el distrito de Vischongo, provincia de Vilcas Huamán, departamento de Ayacucho.

PAISAJE ARQUEOLÓGICO DE "SUYTU LLIWA"

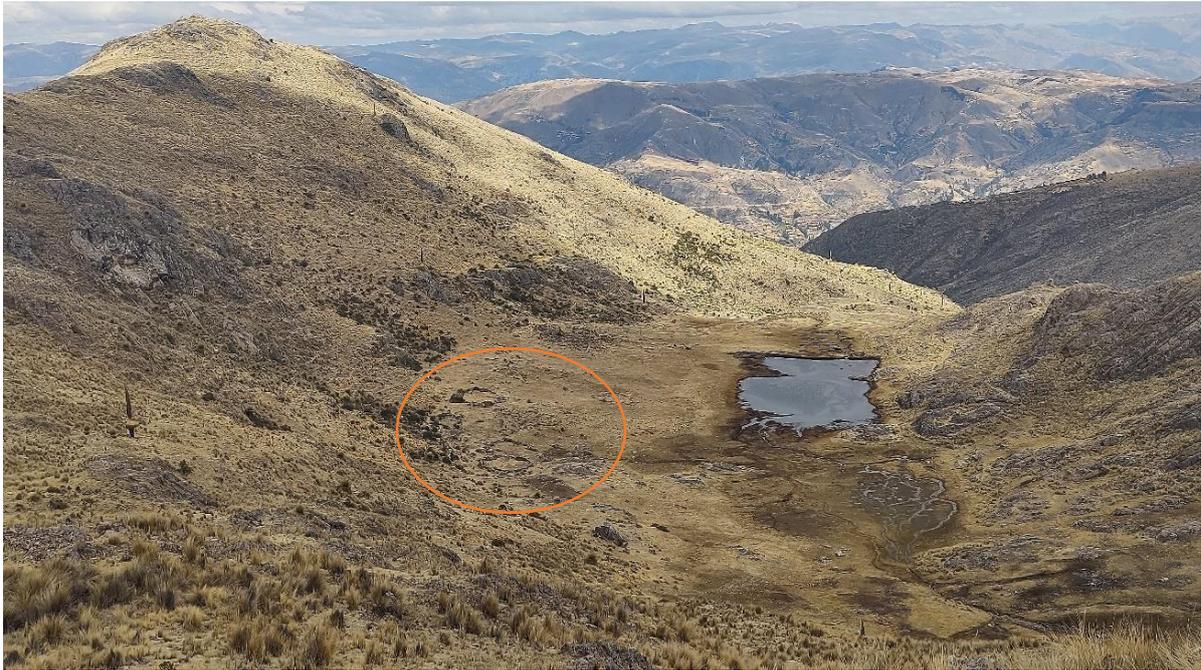
Imagen 03: Conglomerado de estructuras circulares (corrales) emplazados en la parte baja del cerro. Nótese su cercanía a la laguna de Suytu Lliwa y fuentes de agua (puquiales).

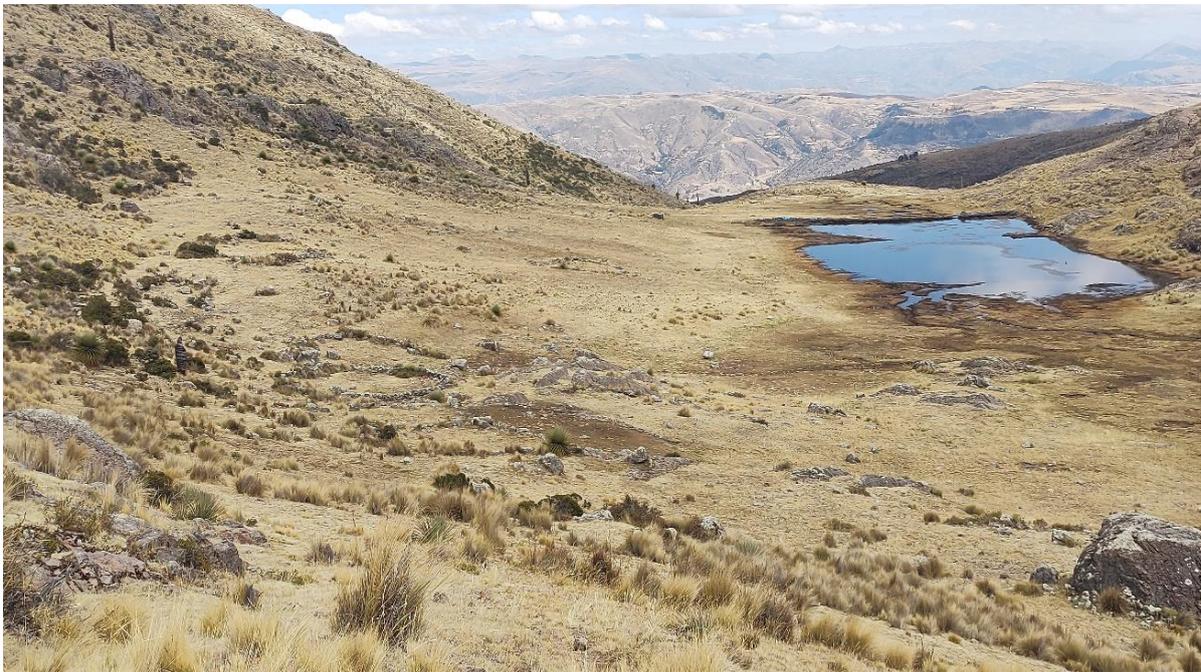
Imagen 04: Detalle de distribución de las estructuras circulares (corrales) sobre el terreno. Nótese la topografía y vegetación de la zona.

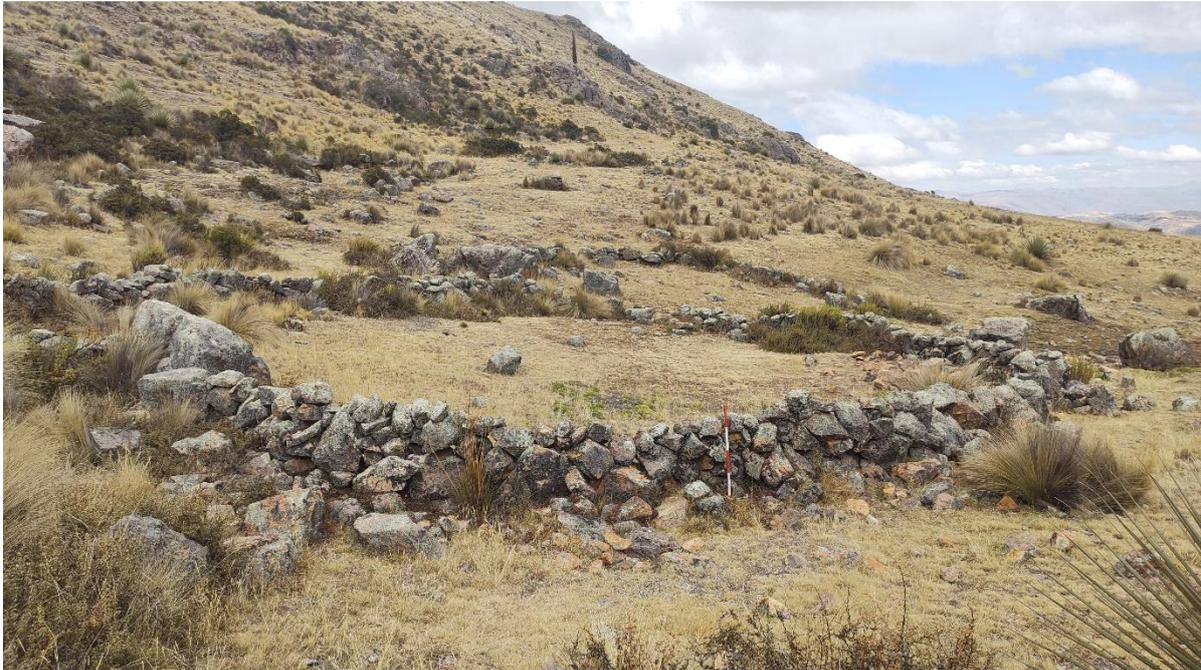
Imagen 05: Estructura circular registrada al noreste del Paisaje Arqueológico de "Suytu Lliwa". Nótese el material constructivo y altura del muro arqueológico.

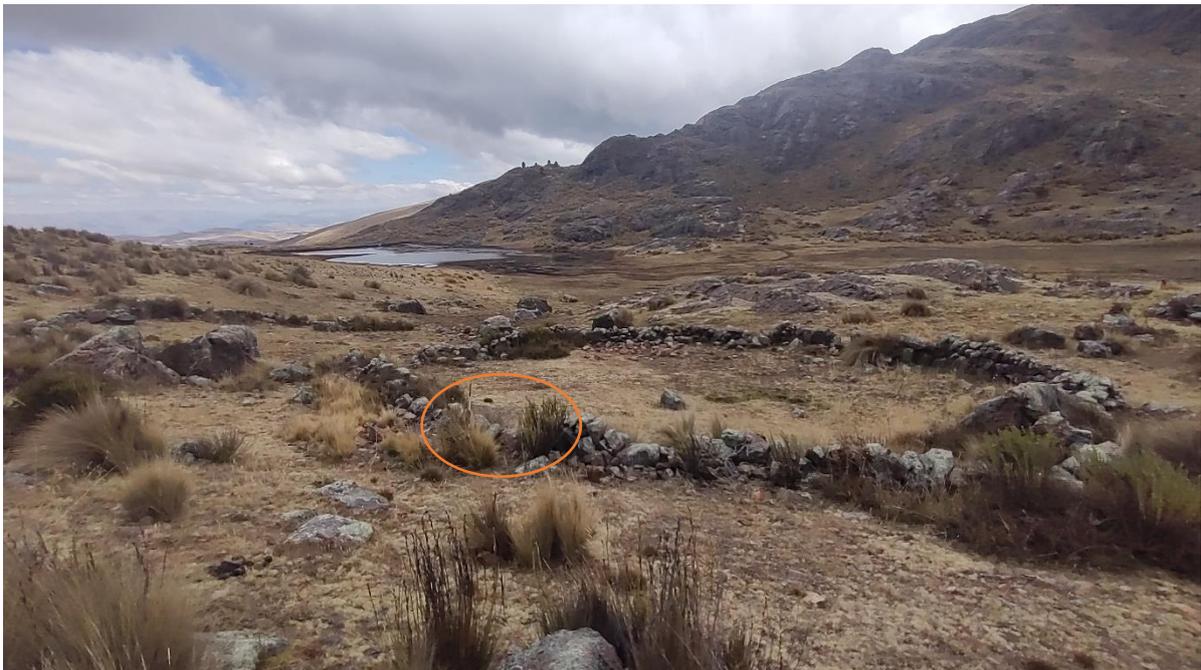
Imagen 06: Acceso registrado en una de las estructuras circulares. Nótese su dimensión y orientación hacia el lado oeste.

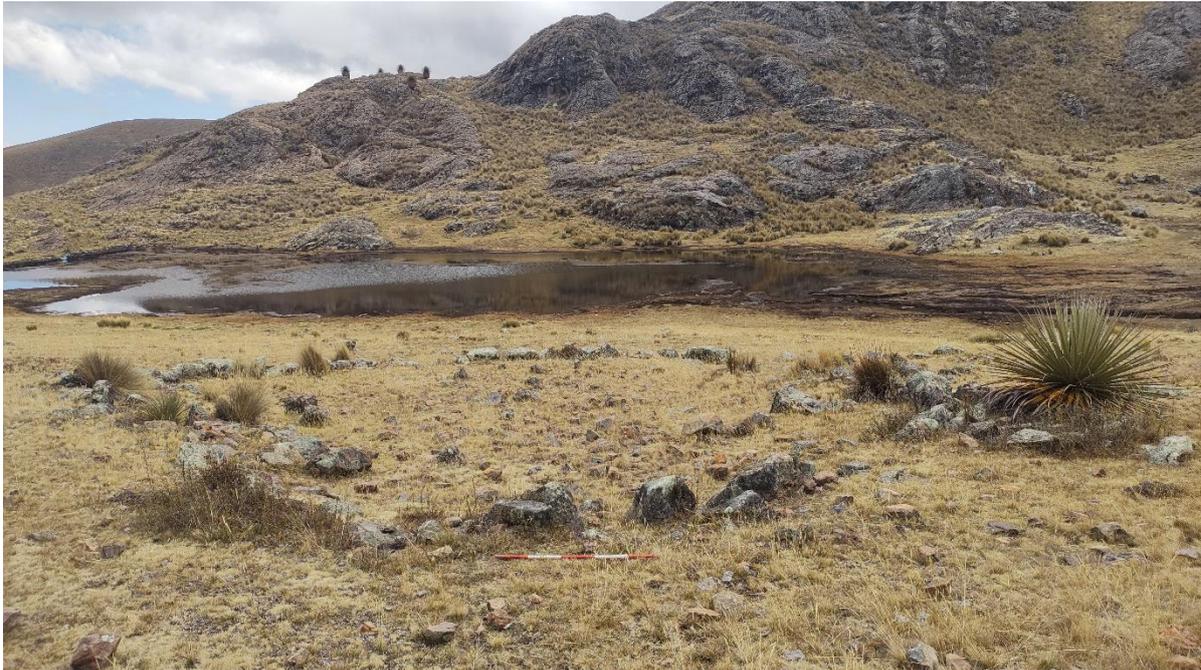
Imagen 07: Estructura circular emplazada a pocos metros de la laguna de Suytu Lliwa. Nótese su dimensión y estado de conservación.

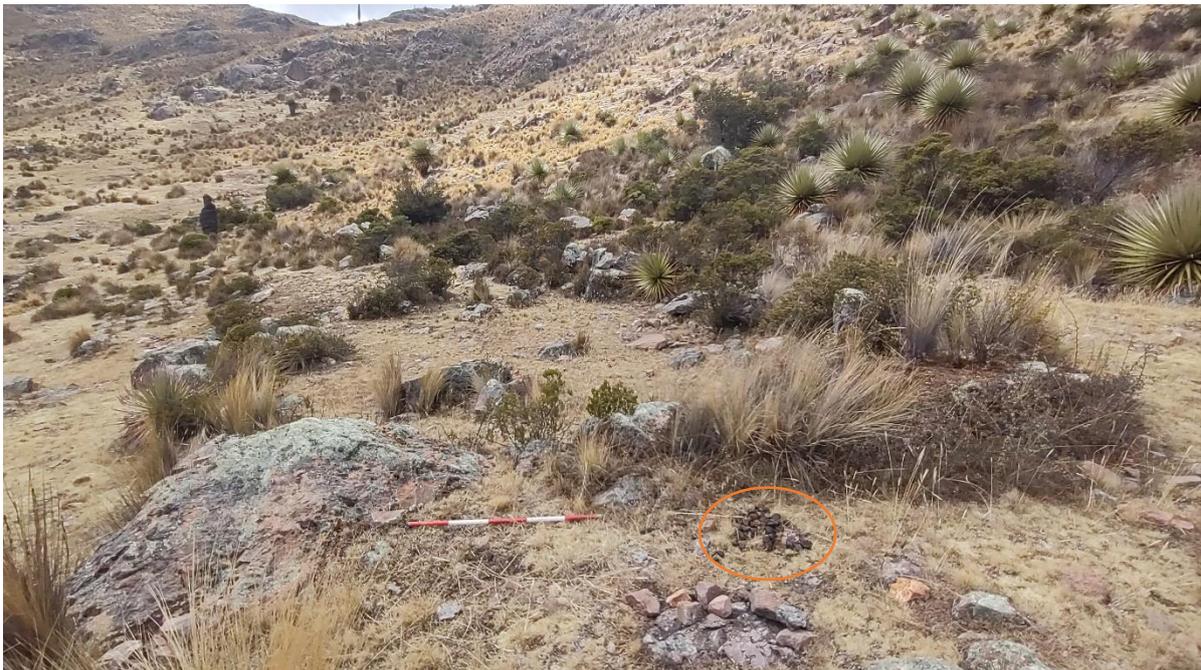
El colapso de algunos de los muros arqueológicos se debe al pastoreo de ganado vacuno al interior de los corrales prehispánicos..

Debido al emplazamiento de las estructuras en la parte baja del cerro, este se ve afectado por el deslizamiento de piedras de gran tamaño desde la parte alta. Así como, por las escorrentías durante las épocas de precipitación pluvial.

Imagen 08: Estructura circular con muros colapsados producto del pastoreo de ganado vacuno y deslizamiento de piedras desde la parte alta. Nótese el excremento de ganado.

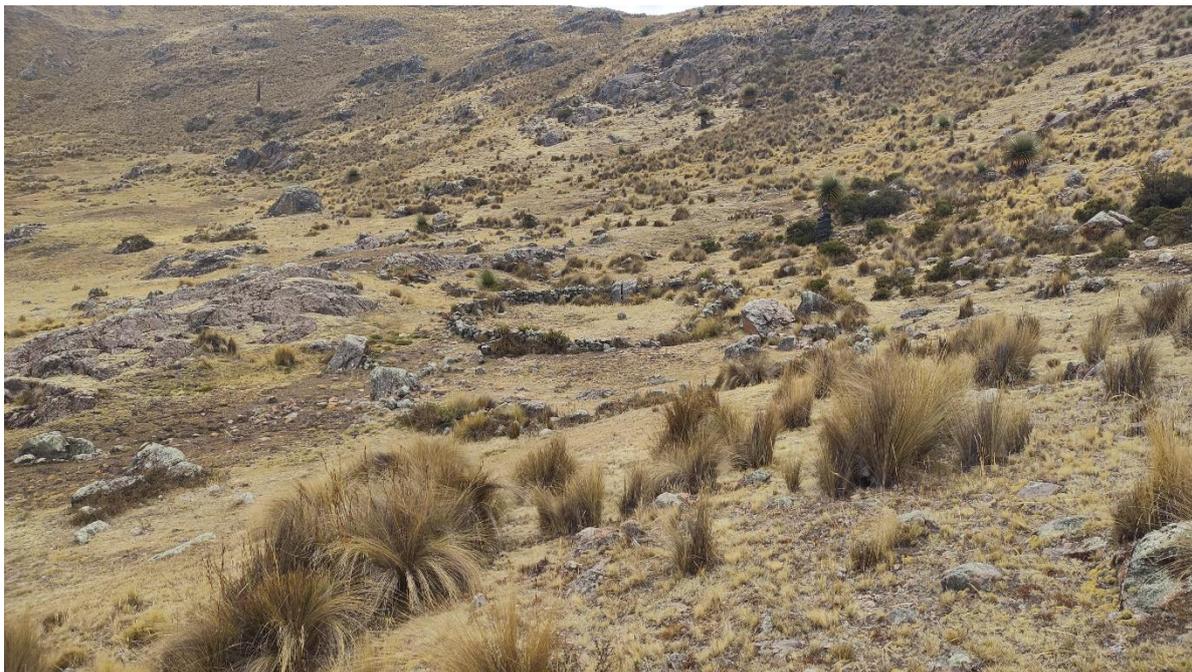
Imagen 09: Estructuras circulares afectadas por las escorrentías de lluvias. Nótese el acarreo de materiales desde la parte alta del cerro.

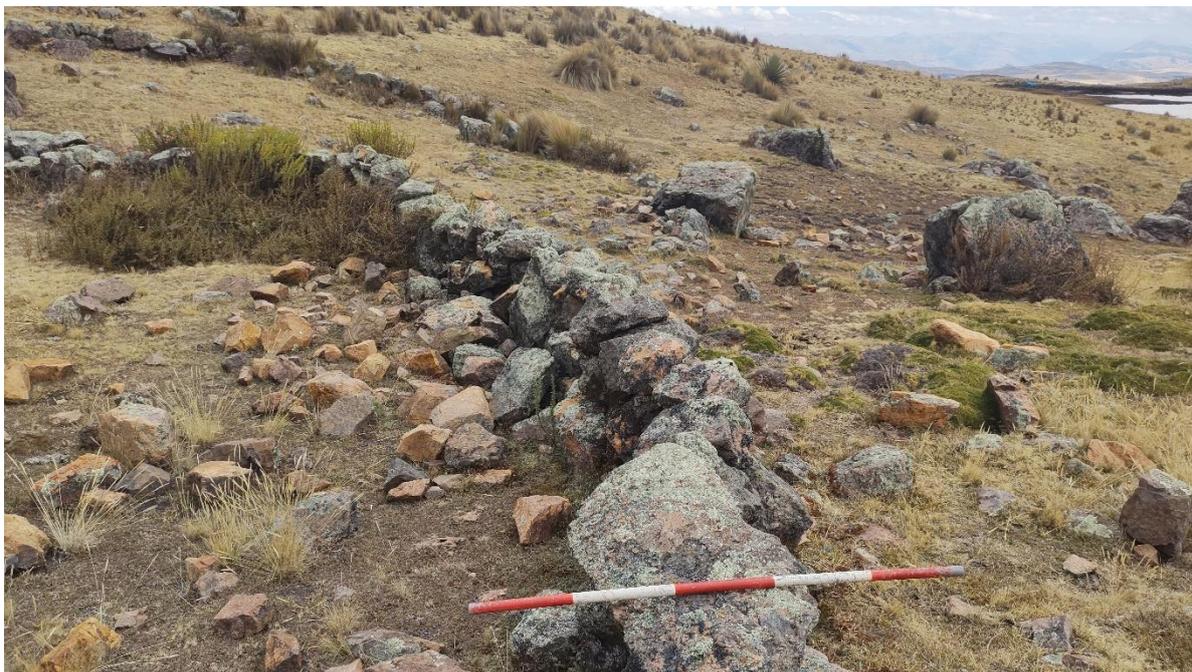
Imagen 10: Segmento de muro colapsado. Nótese el material constructivo disperso junto a la misma.
