## RESOLUCION DIRECTORAL N° 000211-2024-DGPA-VMPCIC/MC

**Asunto :** SE REMITE INFORME TÉCNICO DE VIABILIDAD DE  
DETERMINACIÓN DE LA PROTECCIÓN PROVISIONAL  
DEL SITIO ARQUEOLÓGICO HUACA SANTAMARÍA –  
MOCHUMÍ..

**Asunto :** SE REMITE INFORME TÉCNICO DE VIABILIDAD DE  
DETERMINACIÓN DE LA PROTECCIÓN PROVISIONAL  
DEL SITIO ARQUEOLÓGICO HUACA SANTAMARÍA –  
MOCHUMÍ.

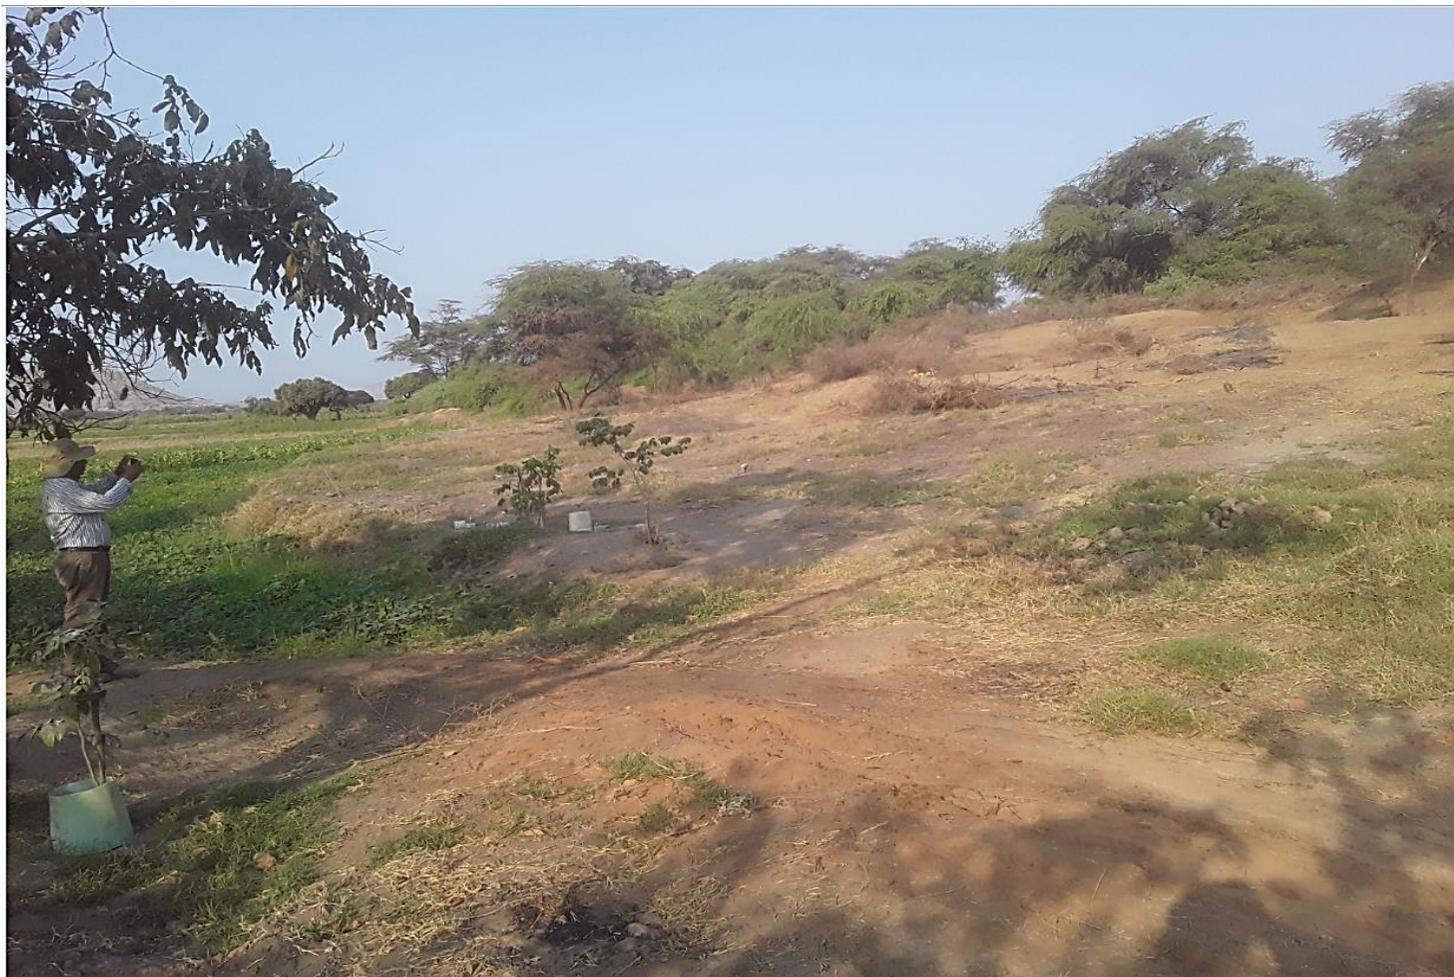
*Afectación 1 (Img 1 y foto 1): Invasión con quema y tala de arbustos, comprende el lado noroeste del área arqueológica (extensión aproximada de 3,853 m<sup>2</sup> o 0.39 ha y un perímetro de 346 m), su coordenada UTM WGS 84 referencial es: 625535.00 E - 9277211.00 N. - Afectación 2 (Img 1 y foto 2): Se trata de una trocha carrozable que atraviesa por el sitio arqueológico. Extensión aproximada de 2 692 m<sup>2</sup> (0.27 ha), perímetro de 958 m y coordenada UTM EGS84 referencial: 625594.00E - 625594.00 N. Afectación 3 (Img 1 y foto 3): Presencia de un tramo de muro moderno de adobes, mide 53 m de largo x 1 m de alto, su coordenada UTM-WGS84: 625527.00 - 9277199.00 N. - Afectación 4 (Img 1 y foto 5): Se localiza en el lado sureste del área intangible, extensión aproximada de 1 520 m<sup>2</sup> (0.15 ha), perímetro de 166 m, coordenada UTM WGS84: 625555.77 E y 9277077.71 N.*

Foto 1: Vista de la afectación 1, ubicada en el lado noroeste del área arqueológica, se observa la tala y quema de arbustos con fines de edificación de nuevas

<i>nuevas viviendas.</i>
<i>Desmontaje:</i>	x	<i>Se debe proceder a retirar un tramo de muro de adobes moderno en su extremo norte, el mismo que comprende el área arqueológica..</i>
<i>Señalización:</i>	x	<i>Colocar hitos y Paneles informativos sobre su intangibilidad.</i>

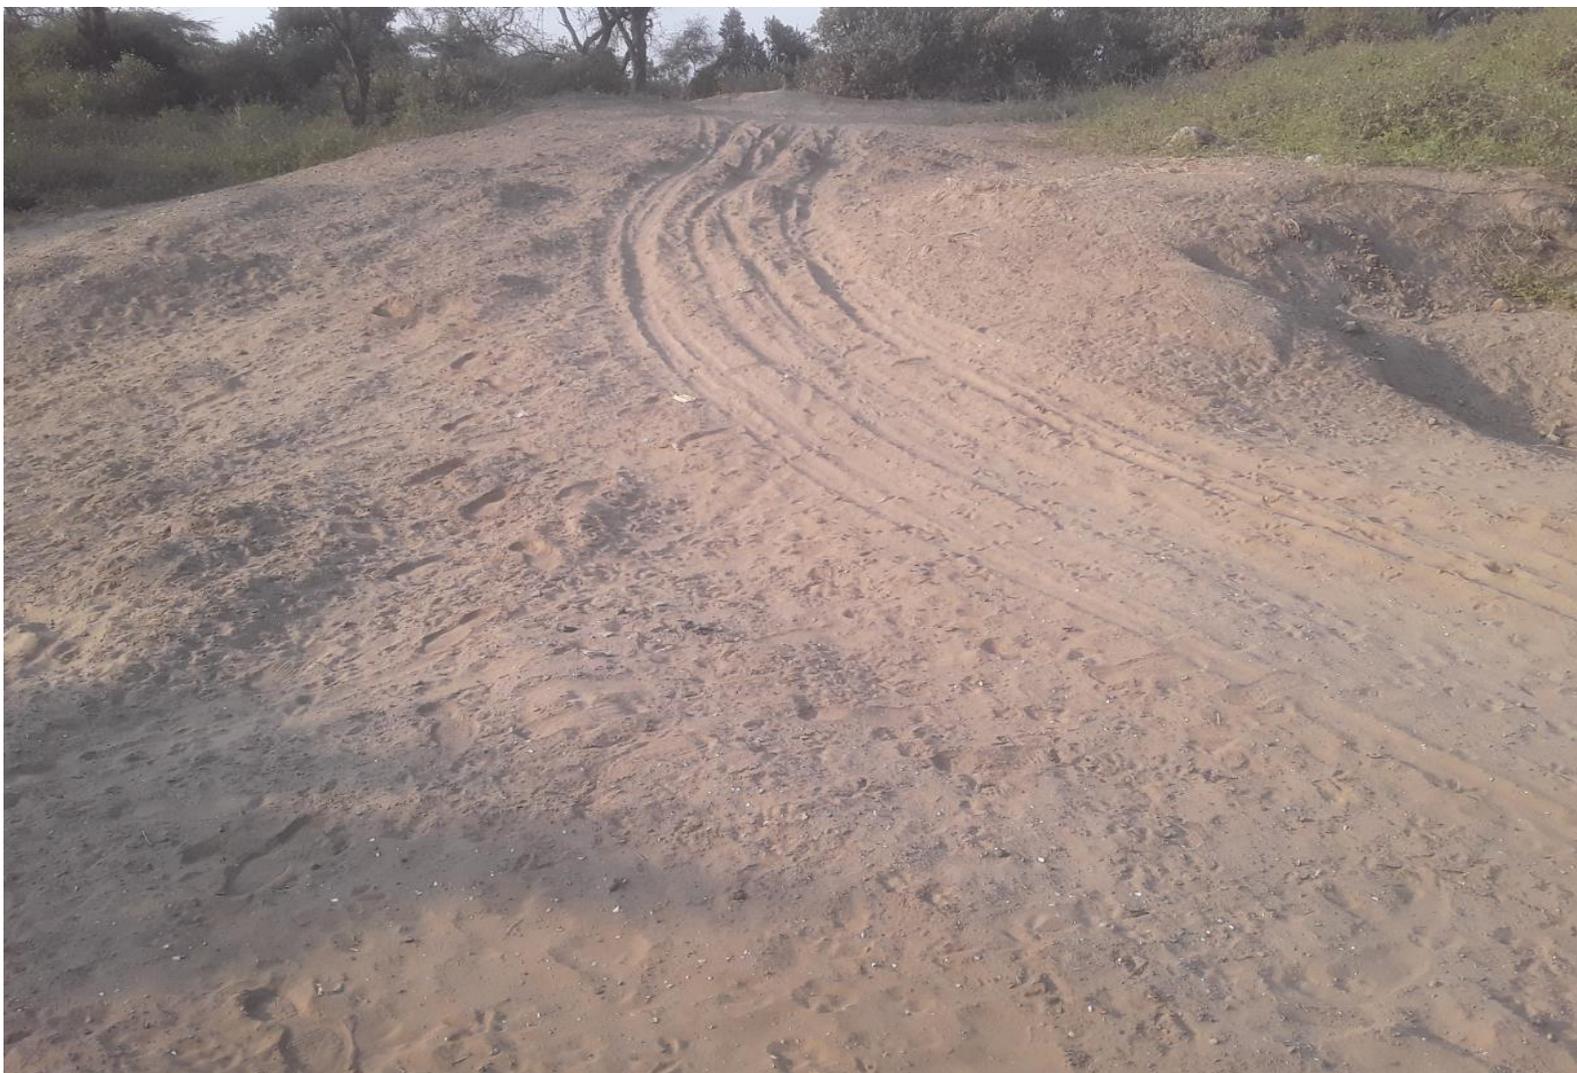
Foto 2: Vista de un tramo de la trocha carrozable que de manera improvisada atraviesa el área nuclear del sitio arqueológico Huaca Santamaría.

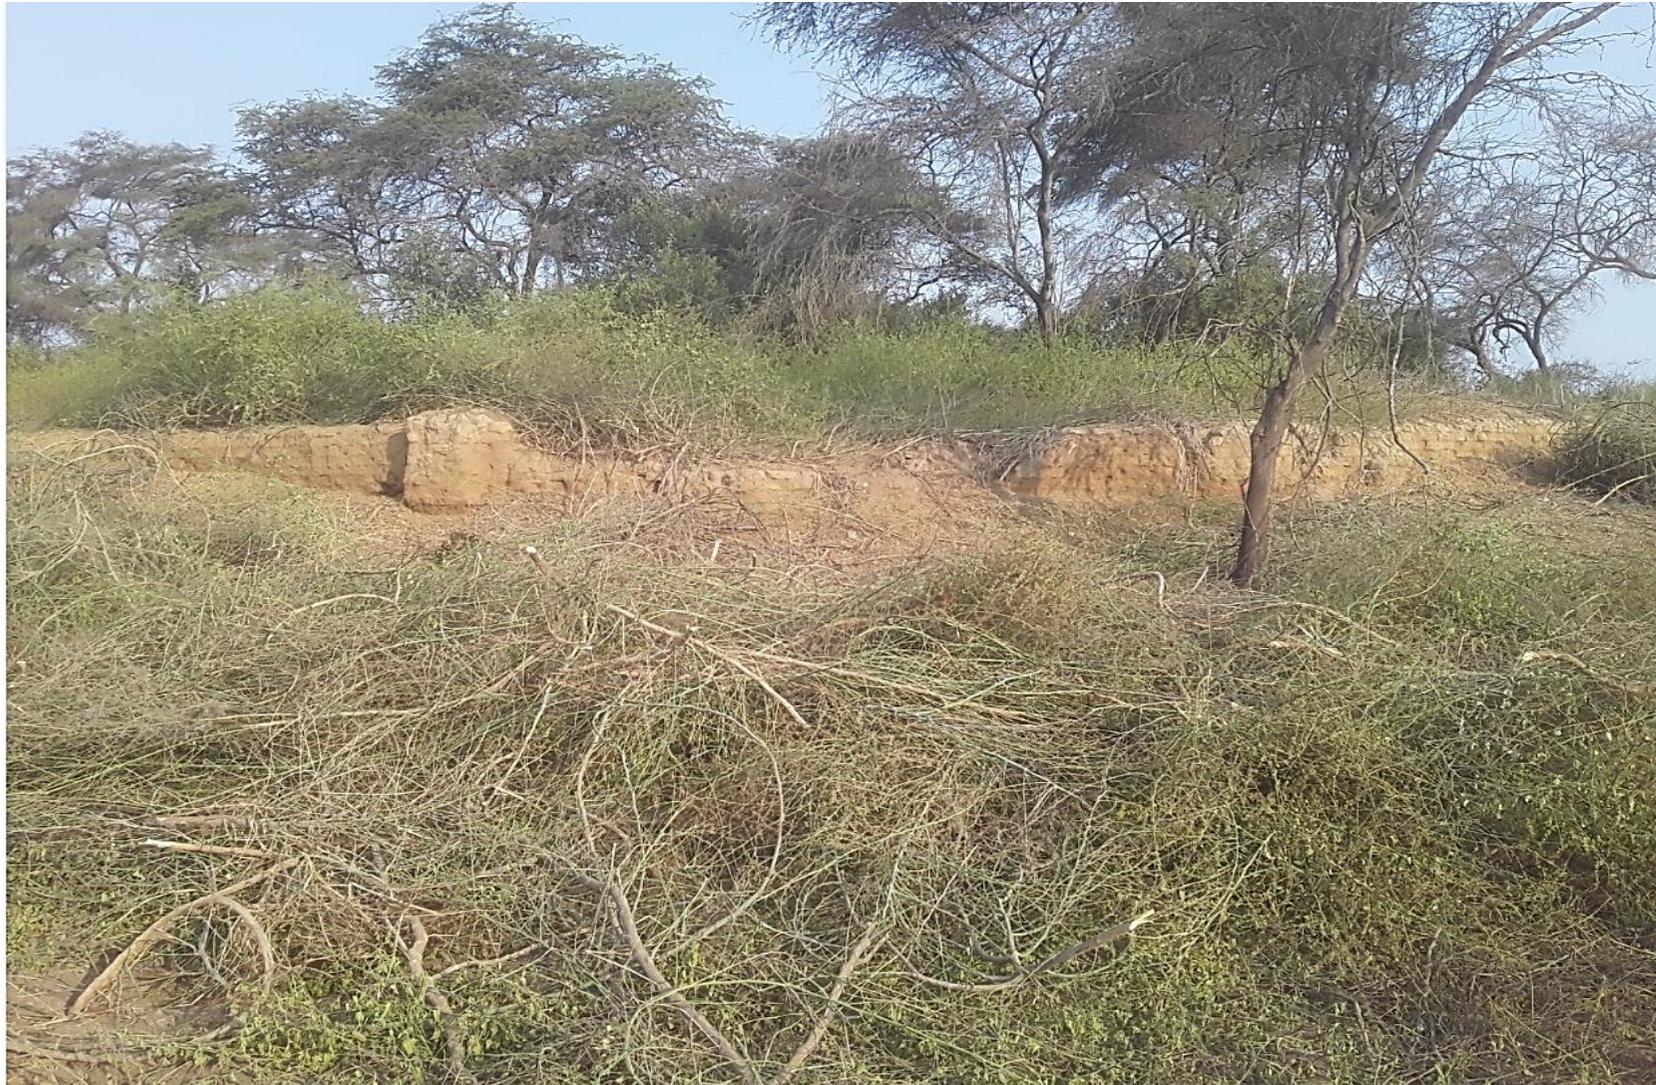
Foto 3: Vista de la afectación 3, se observa la presencia de un tramo de muro de adobes moderno (53m de largo por 1m de alto), el cual ha sido inapropiadamente edificado comprendiendo casi la cima del montículo principal del sitio arqueológico Huaca Santamaría por parte del propietario (fallecido) de los terrenos colindantes en el lado oeste, sin embargo, sus actuales herederos asumen unilateralmente que dicho muro es el límite de sus terrenos y en efecto se observa que la tala de arbustos (afectación 1) comprende hasta dicho muro.

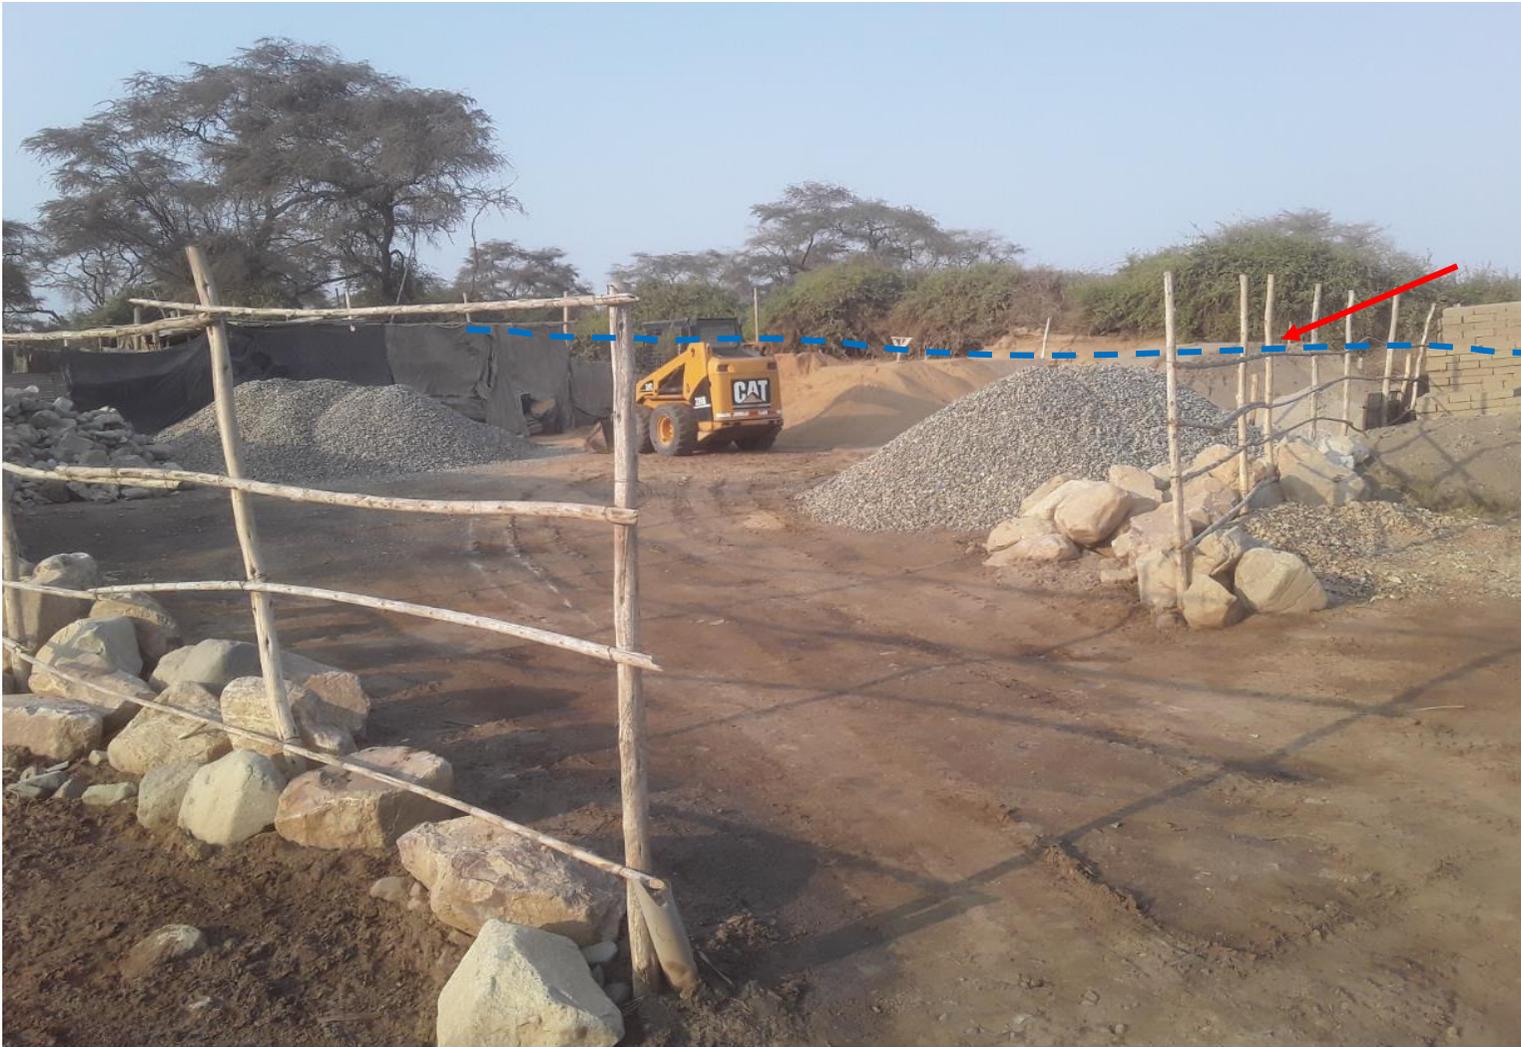
Foto 4: Vista del depósito de materiales de construcción en uno de los lotes de terreno colindantes con el sitio arqueológico Huaca Santamaría en el lado oeste, a cuyo propietario se le debe notificar para que evite ampliar sus dominios hacia el este, caso contrario podría afectar al BIP. La línea punteada de color azul y la flecha en color rojo indican la poligonal arqueológica colindando con dicho depósito de materiales.

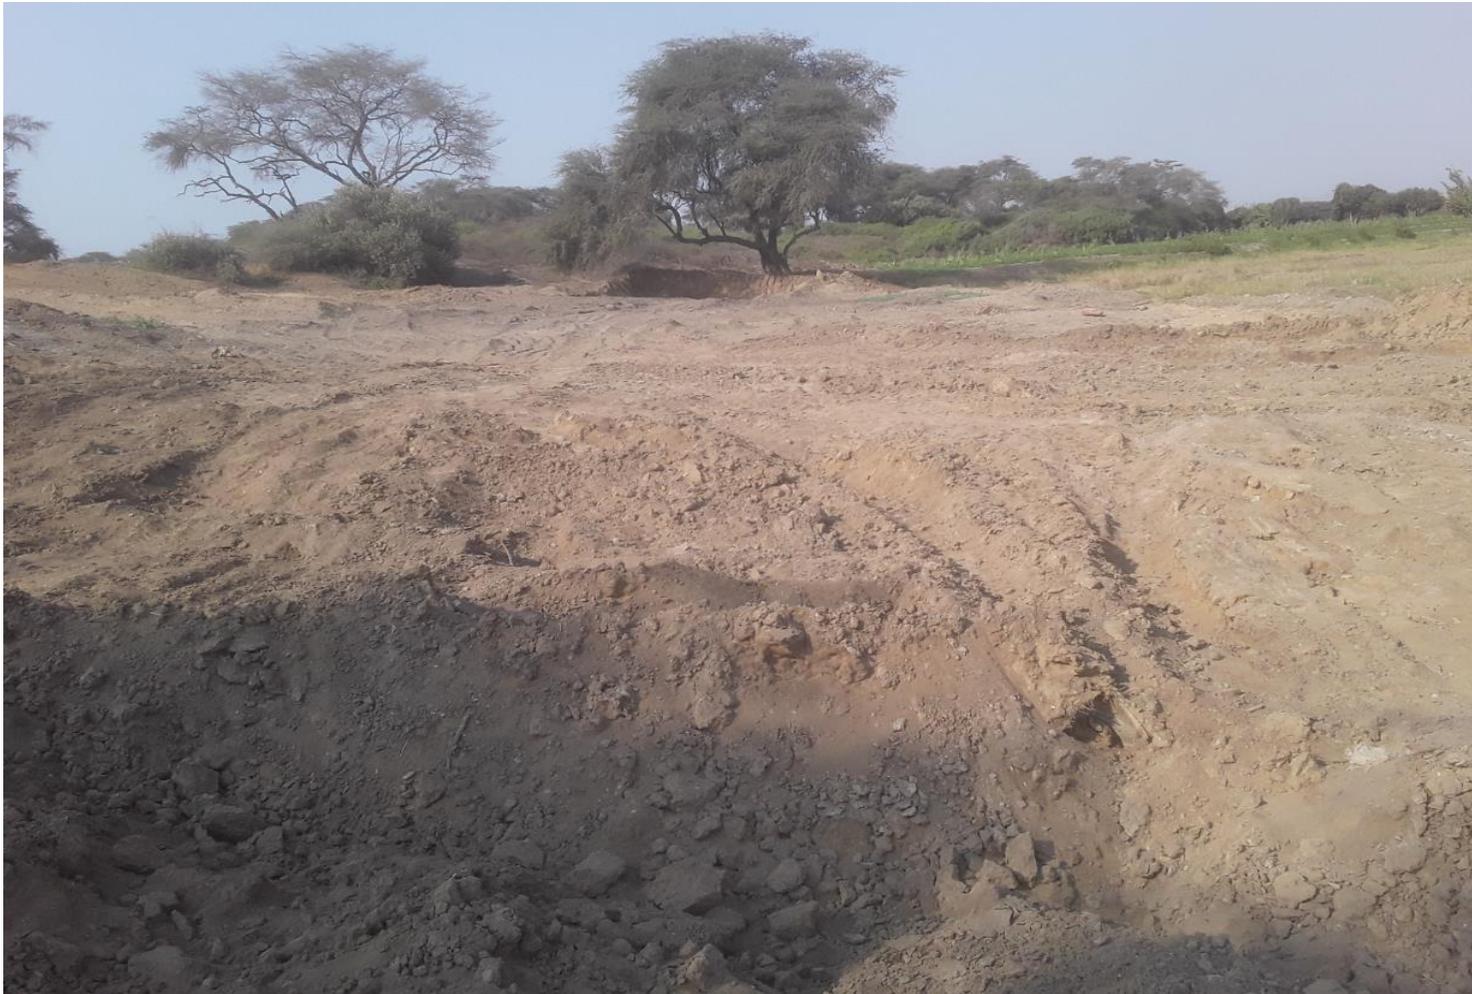
Foto 5: Vista de la afectación 4, se observan las huellas de maquinaria pesada con la que ha sido destruido una parte del lado sur del sitio arqueológico Huaca Santamaría, ocurrido el 13 de agosto de 2024.

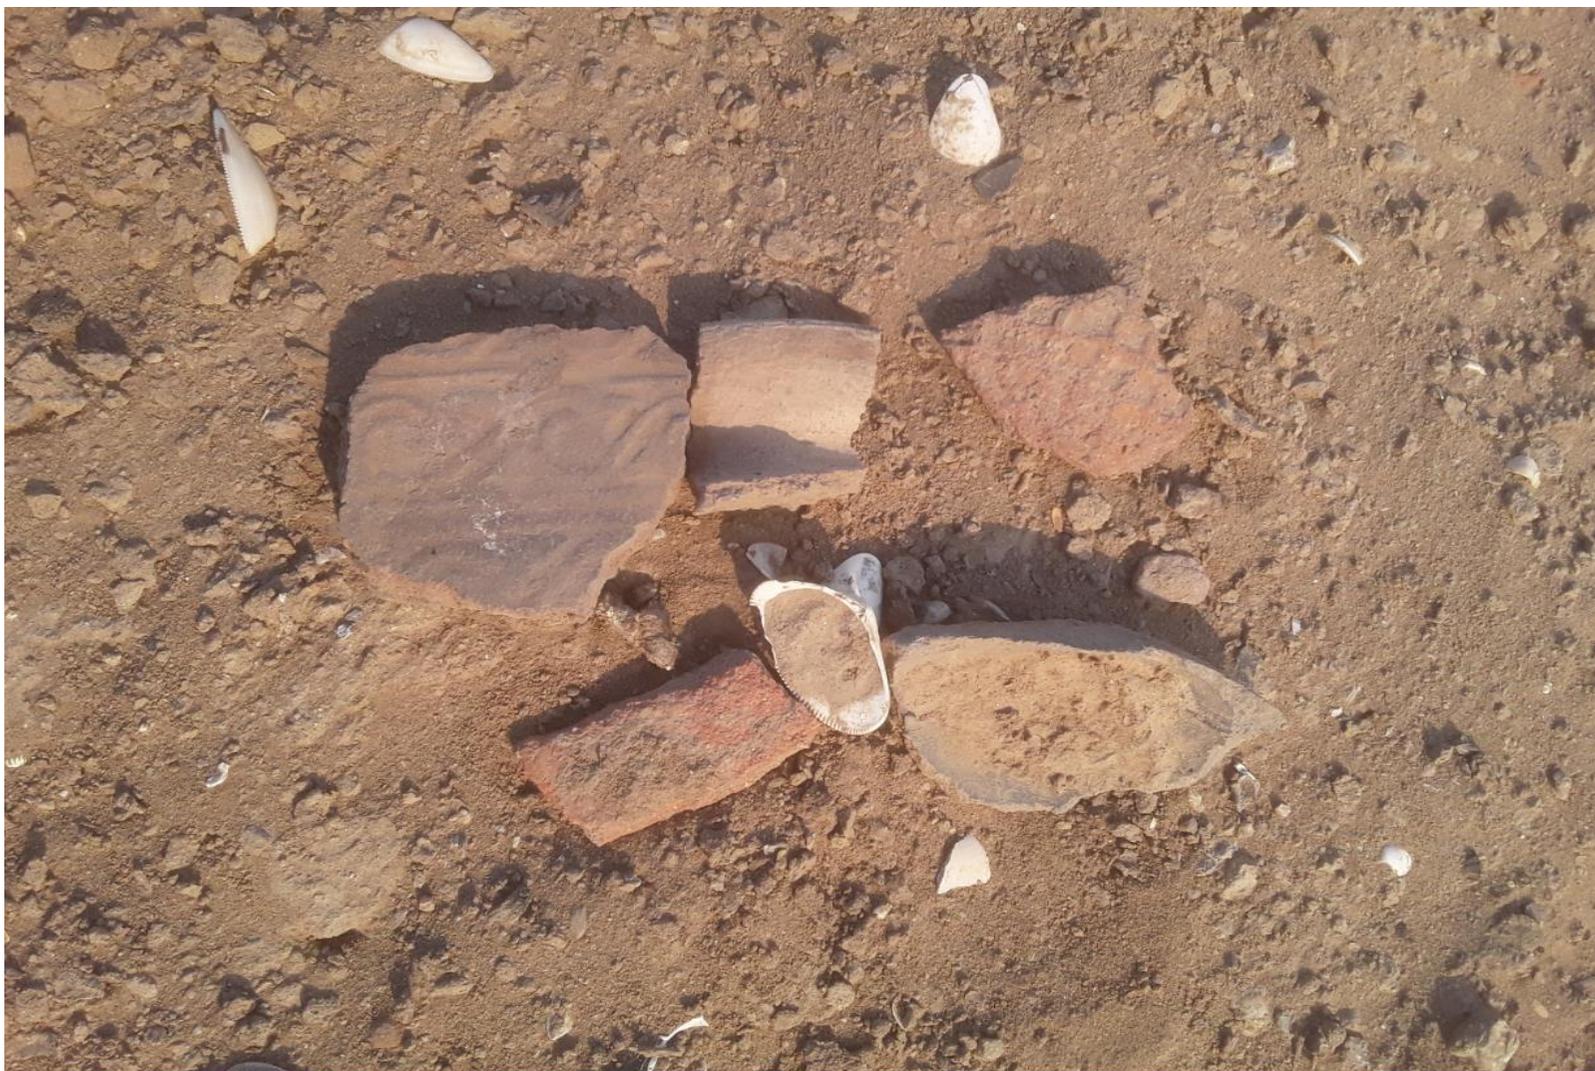
Foto 6: Vista en detalle de fragmentos de cerámica diagnóstica de estilo cultural Lambayeque, junto a restos malacológicos, los cuales han sido afectados por la trocha carrozable de la afectación 2.
