RESOLUCION DIRECTORAL N° 000214-2024-DGPA-VMPCIC/MC

Asunto : SE REMITE INFORMES TÉCNICOS DE VIABILIDAD SOBRE LA DETERMINACIÓN DE LA PROTECCIÓN PROVISIONAL DE HUACA ACOSTA 1 DISTRITO, PROVINCIA Y DEPARTAMENTO DE LAMBAYEQUE..

INFORME N° 000215-2024-DSFL-DGPA-VMPCIC-MDR/MC

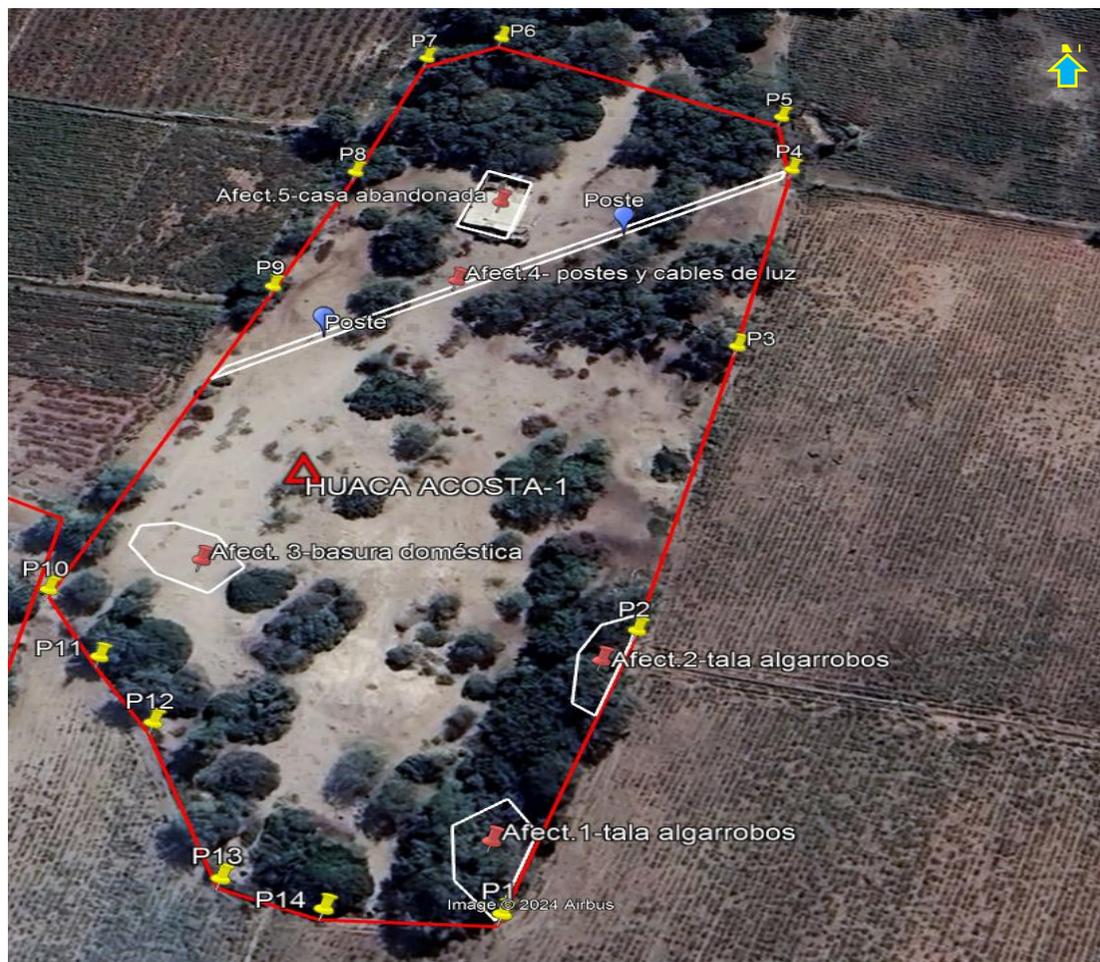
Imagen 1: Vista aérea (Google Earth). Se observa el sitio arqueológico Huaca Acosta 1, sector Sialupe Baca-Muy Finca, distrito y provincia de Lambayeque y las diferentes afectaciones registradas durante las labores de inspección realizadas el día 13-08-2024.

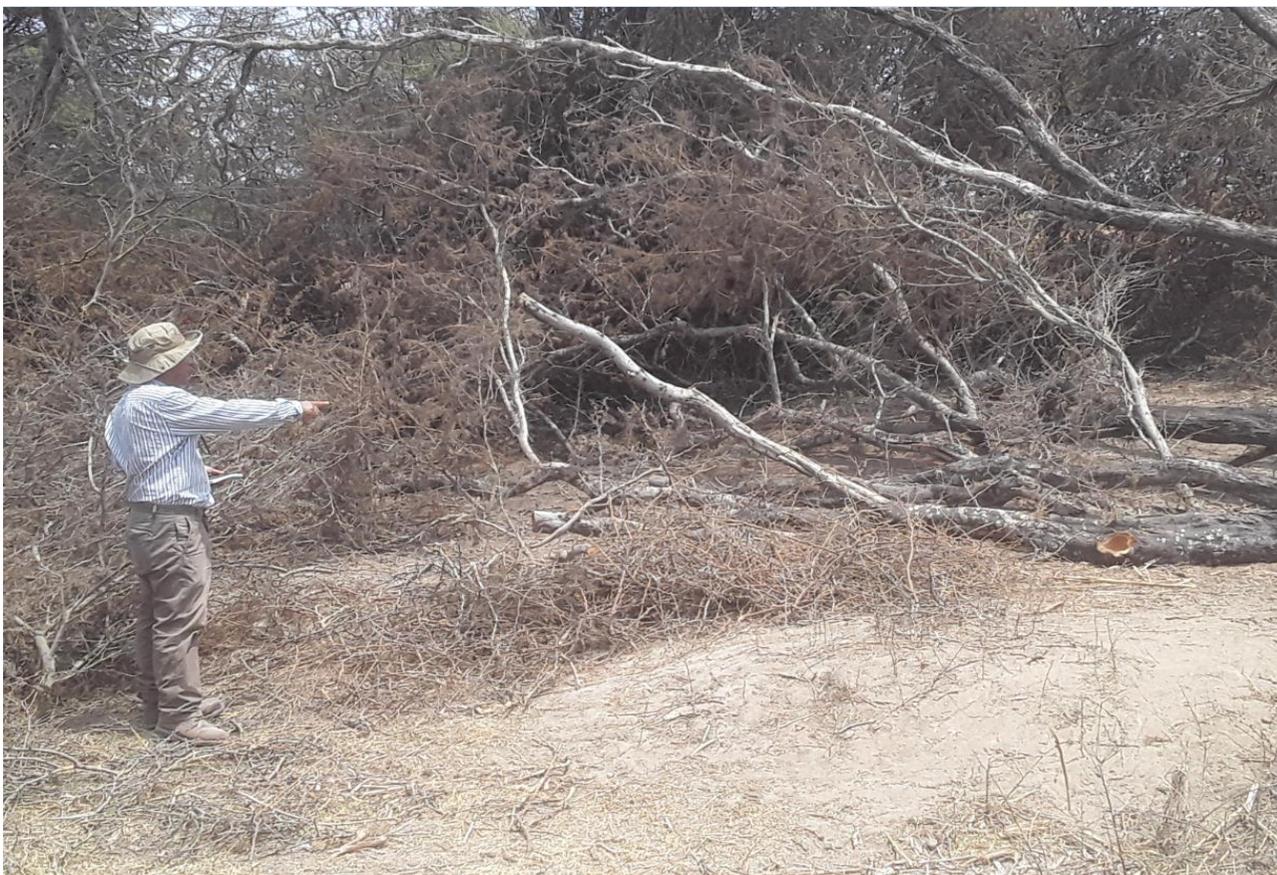
Afectaciones 1 y 2: Tala ilegal de Algarrobos (201 m²) en el lado sureste (coordenada UTMWGS84 de referencia: 618961.05 E- 9266978.16 N) siendo el presunto responsable la persona de Sr. José Jesús Díaz Cubas (actual propietario de los terrenos de cultivo que colindan en los lados este y sur).

Foto 1: Vista de la afectación 1, ubicada en el lado sureste del área arqueológica, se observa la tala ilegal e indiscriminada de algarrobos con fines de ampliación de los terrenos agrícolas colindantes en dicho lado en desmedro del sitio arqueológico.

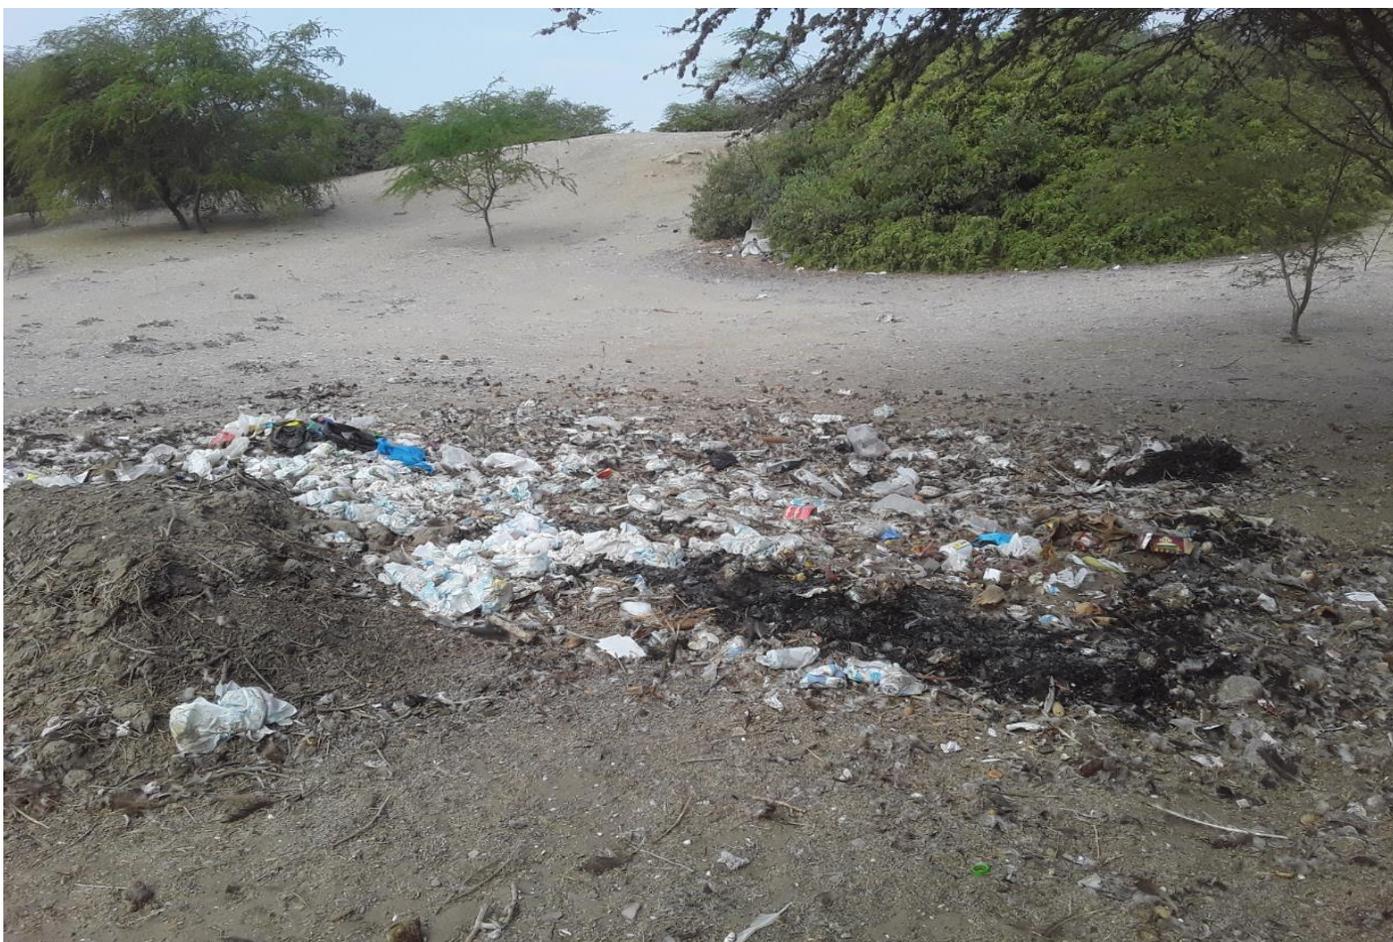
Afectación 3: Área (211 m²) en el lado oeste, de uso para despido de basura doméstica de los pobladores de la zona (coordenada UTMWGS84 referencial: 618894.22 E-9267002.81 E) (foto 2).

Foto 2: Vista de la afectación 3 que consiste en el uso como botadero y quema de basura doméstica en una parte del área arqueológica (lado oeste), lo cual pone en riesgo su conservación.

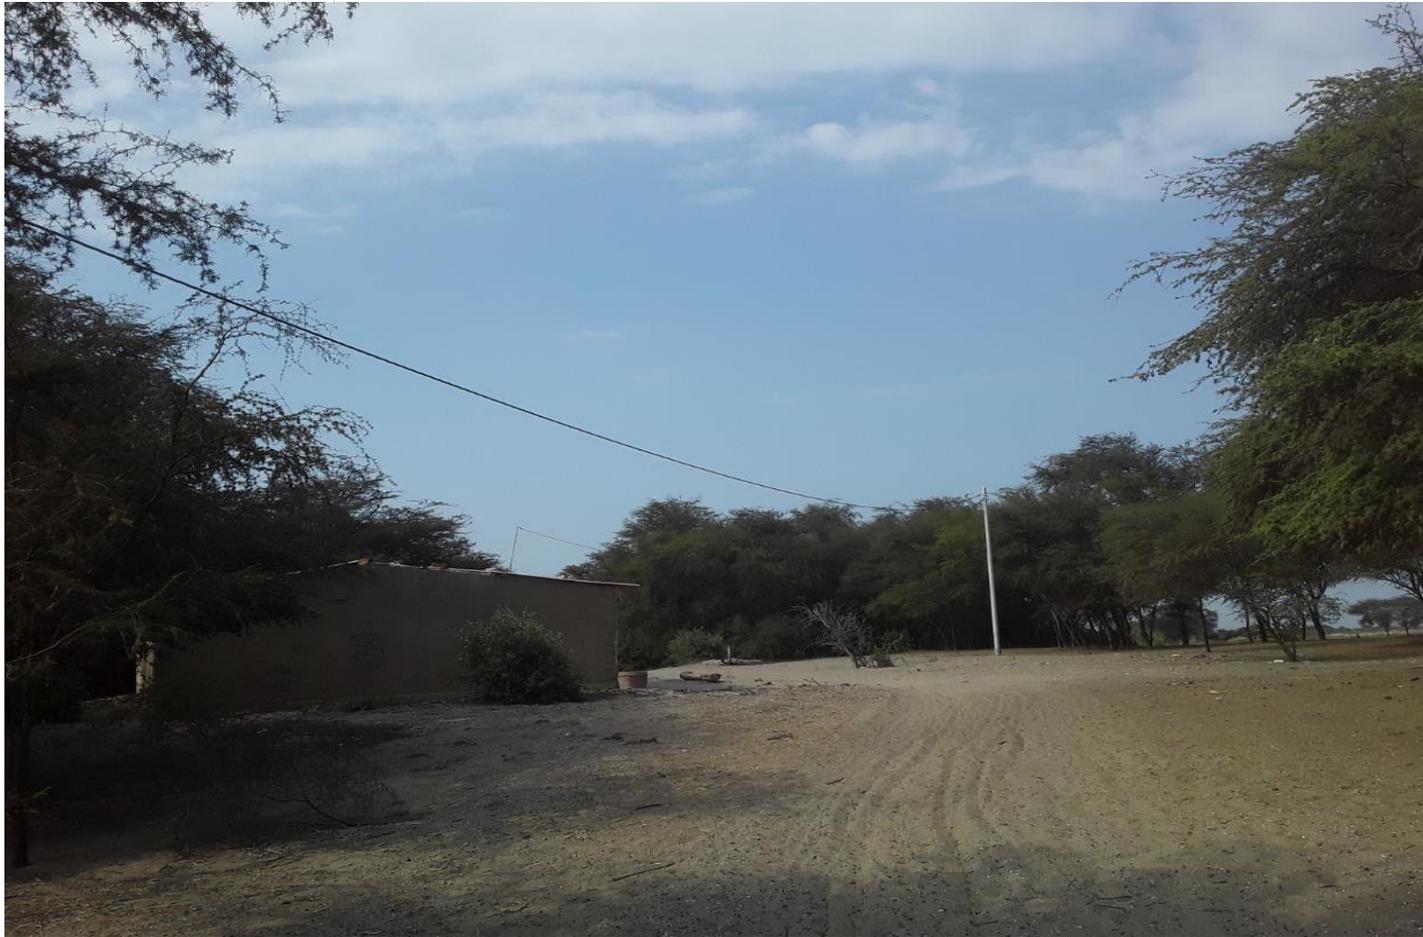
Foto 3: Vista de la afectación 4, se observa la presencia de cableado eléctrico en postes de cemento atravesando por el área arqueológica, sin contar con autorización previa por el Ministerio de Cultura.

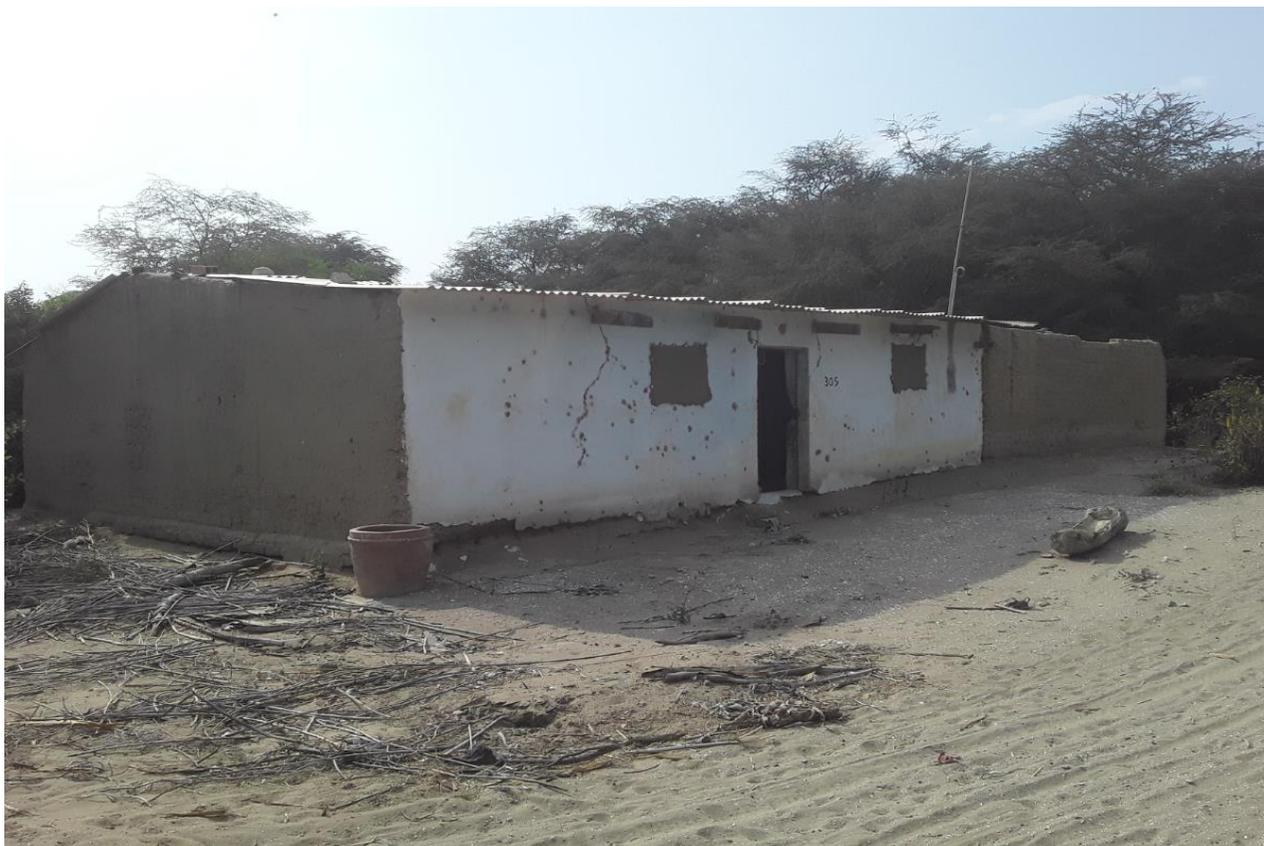
Foto 4: Vista de afectación 5, conformada por la existencia de una vivienda abandonada dentro del área arqueológica, lo cual es necesario proceder con su demolición.

<i>frontera agrícola en desmedro del BIP Huaca Acosta 1.</i>
<i>Desmontaje:</i>	x	<i>Se debe proceder a demoler la vivienda abandonada que se encuentra en el lado norte del área arqueológica, siendo la misma que se ha identificado como afectación 5.</i>
<i>Señalización:</i>	x	<i>Colocar hitos y Paneles informativos sobre su intangibilidad.</i>
