RESOLUCION DIRECTORAL N° 000215-2024-DGPA-VMPCIC/MC

Asunto : SE REMITE INFORMES TÉCNICOS DE VIABILIDAD SOBRE LA DETERMINACIÓN DE LA PROTECCIÓN PROVISIONAL DE HUACA ACOSTA 2 – DISTRITO, PROVINCIA Y DEPARTAMENTO DE LAMBAYEQUE..

INFORME N° 000215-2024-DSFL-DGPA-VMPCIC-MDR/MC

El Informe de inspección N° 04-2024-JLAT-MNB-UE005/MC del BIP Huaca Acosta 2 realiza la siguiente descripción:

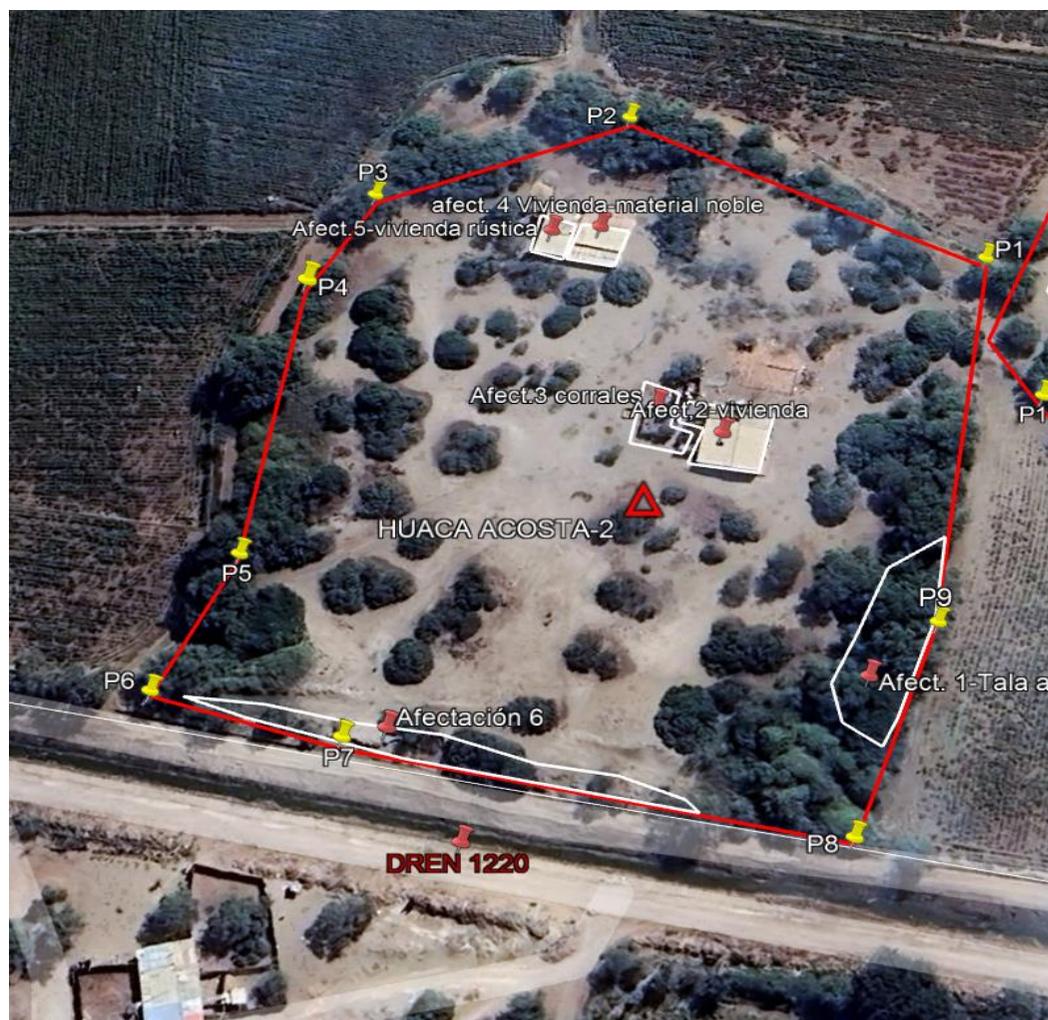
Imagen 1: Vista aérea (Google Earth). Se observa el sitio arqueológico Huaca Acosta 2, sector Sialupe Baca-Muy Finca, distrito y provincia de Lambayeque y las diferentes afectaciones registradas durante las labores de inspección realizadas el día 22-08-2024.

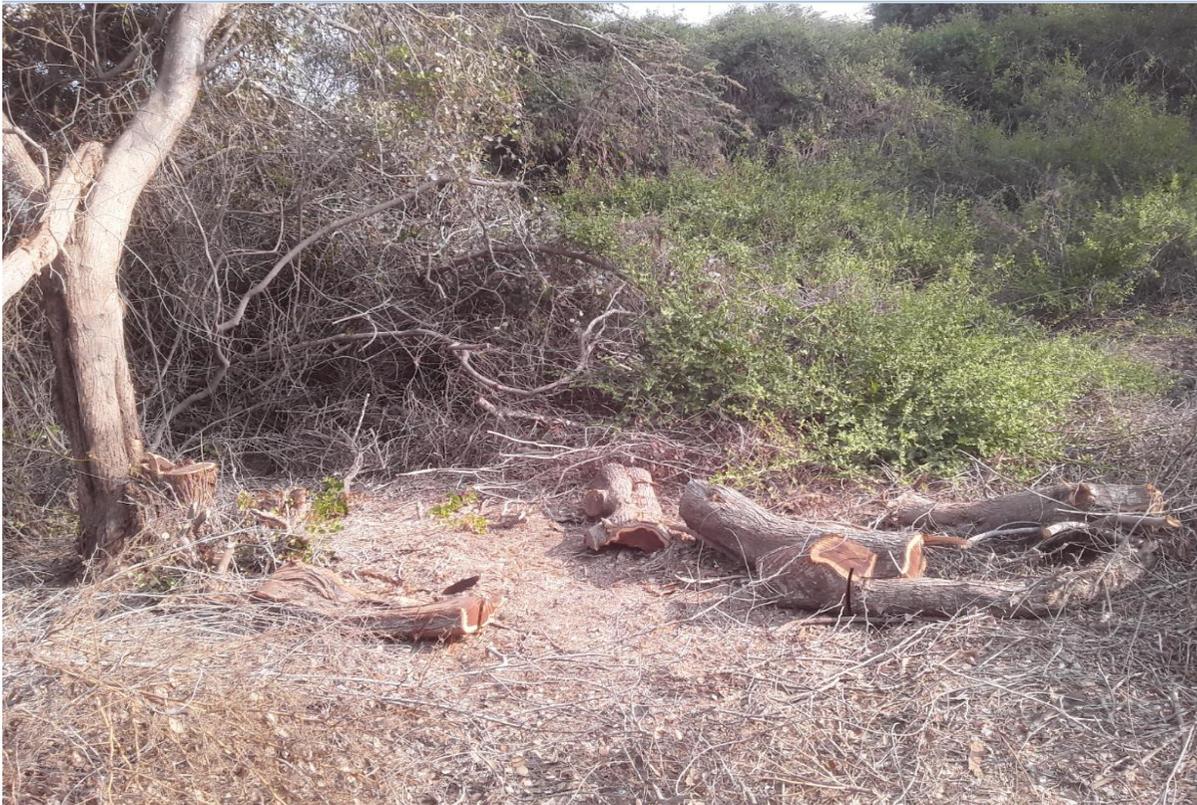
Foto 1: Vista de la afectación 1, ubicada en el lado este del área arqueológica, se observa la tala ilegal indiscriminada de algarrobos con fines de ampliación de los terrenos agrícolas colindantes en dicho lado en desmedro del sitio arqueológico.

MEDIDA		REFERENCIA
Paralización y/o cese de la afectación:	x	Comunicación con los responsables de las afectaciones para evitar que sigan afectando al sitio arqueológico a través de ampliación de viviendas dentro del área arqueológica, así como la tala y quema de algarrobos que tendrían como objetivo ampliar la frontera agrícola en desmedro del BIP Huaca Acosta 2.
Señalización:	x	Colocar hitos y Paneles informativos sobre su intangibilidad.

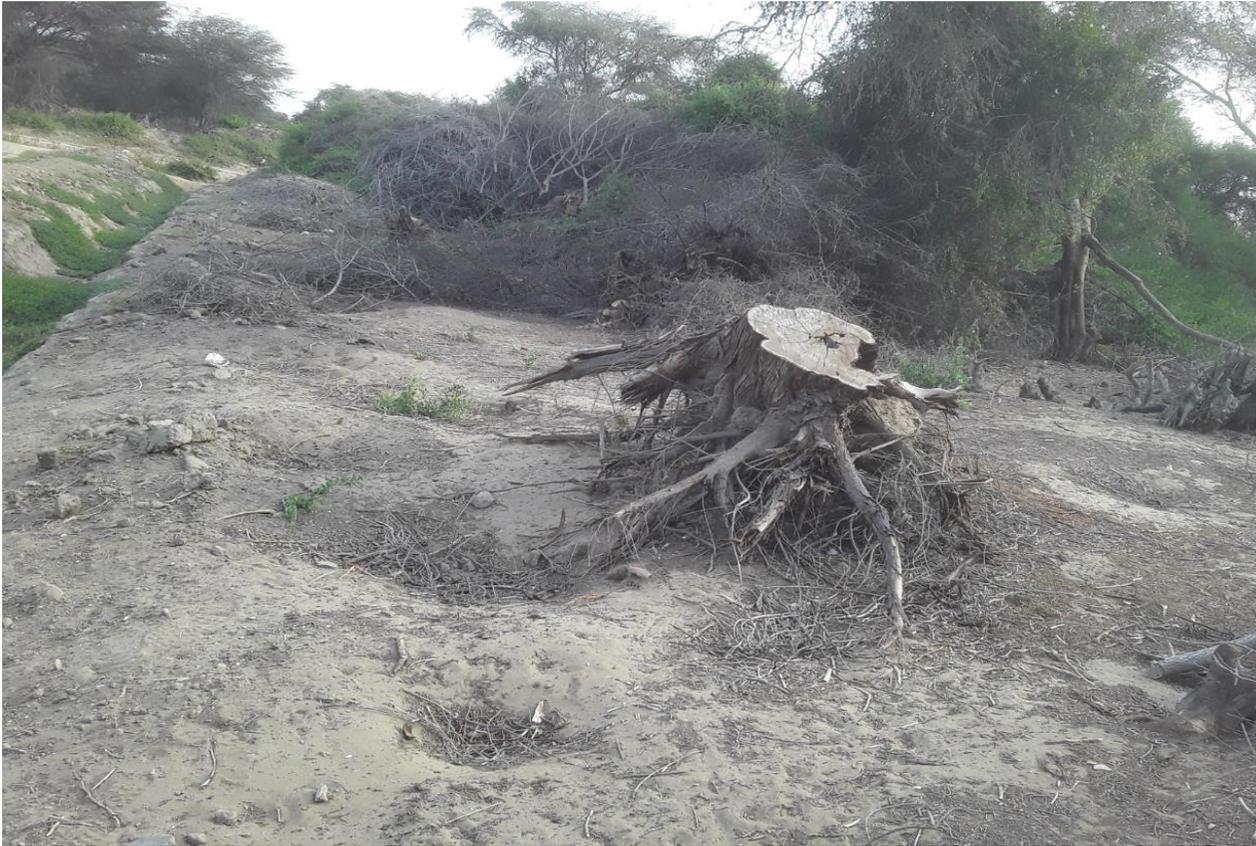
Foto 2: Vista de la afectación 1, se observa la tala indiscriminada de algarrobos con fines de ampliar los terrenos de cultivo en desmedro del sitio arqueológico

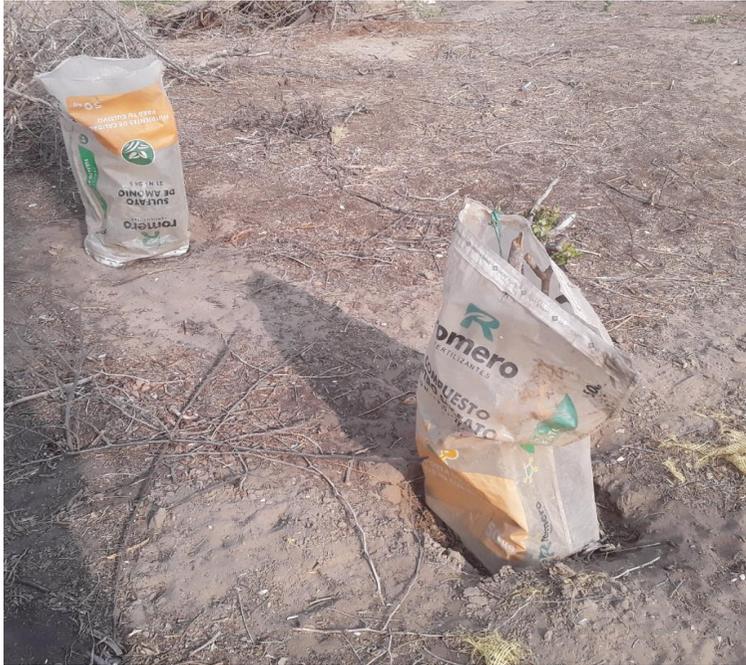
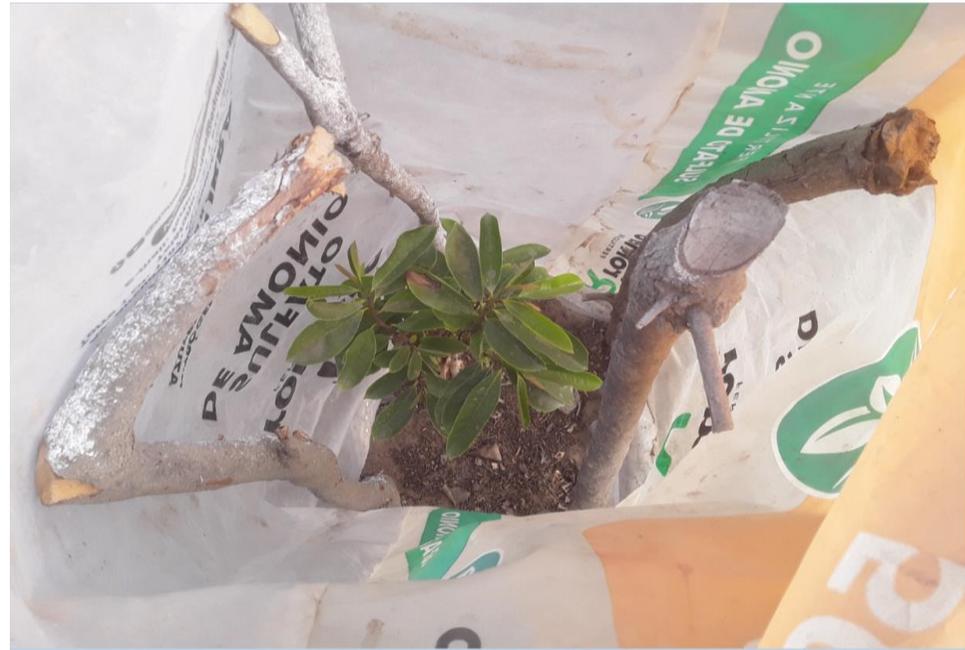
Fotos 3 y 4: Vistas de la afectación 1, se observa la siembra de árboles frutales en el sector con tala de algarrobos dentro del área arqueológica, consumando con ello su objetivo los presuntos responsables de convertir el área arqueológica en terrenos de cultivo.

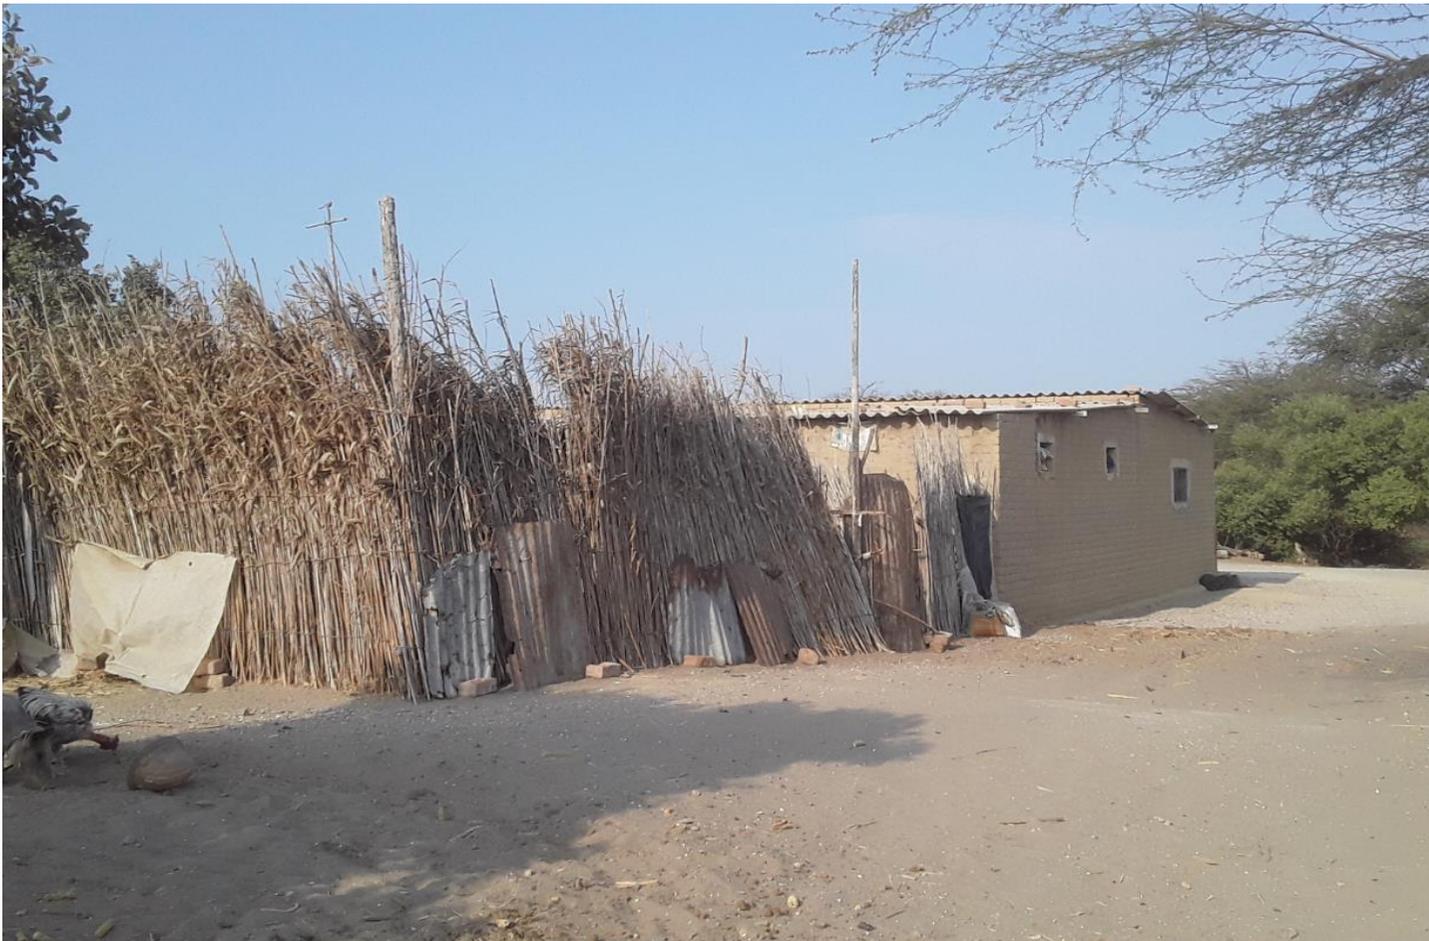
Foto 5: Vista de afectaciones 2 y 3, se observa una vivienda de material rústico y un corral dedicado a la crianza de ganado caprino y porcino, emplazados en la cima del montículo arqueológico principal.

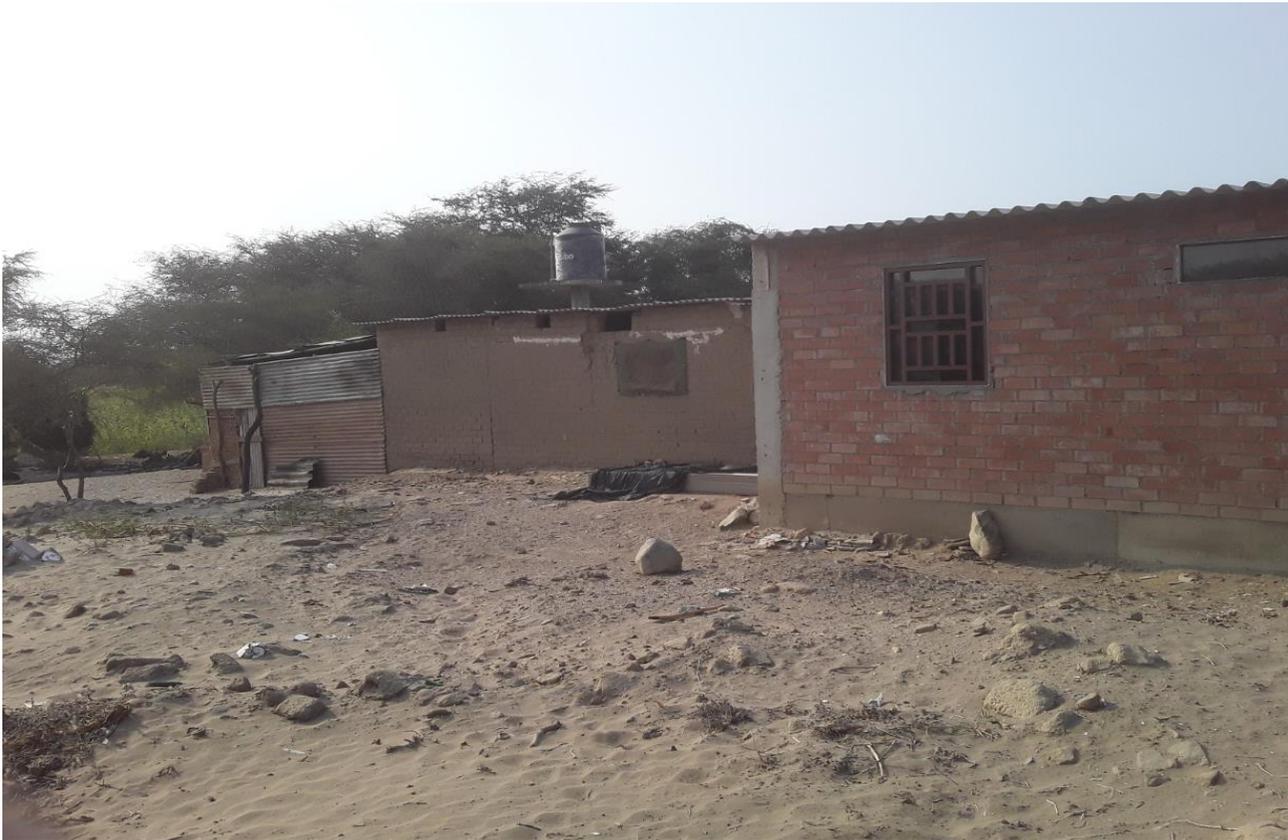
Foto 6: Vista de afectaciones 4 y 5, se observa una vivienda de material rústico y la ampliación de la misma contruido con material noble en la cima del montículo arqueológico principal, causando graves daños al patrimonio cultural.

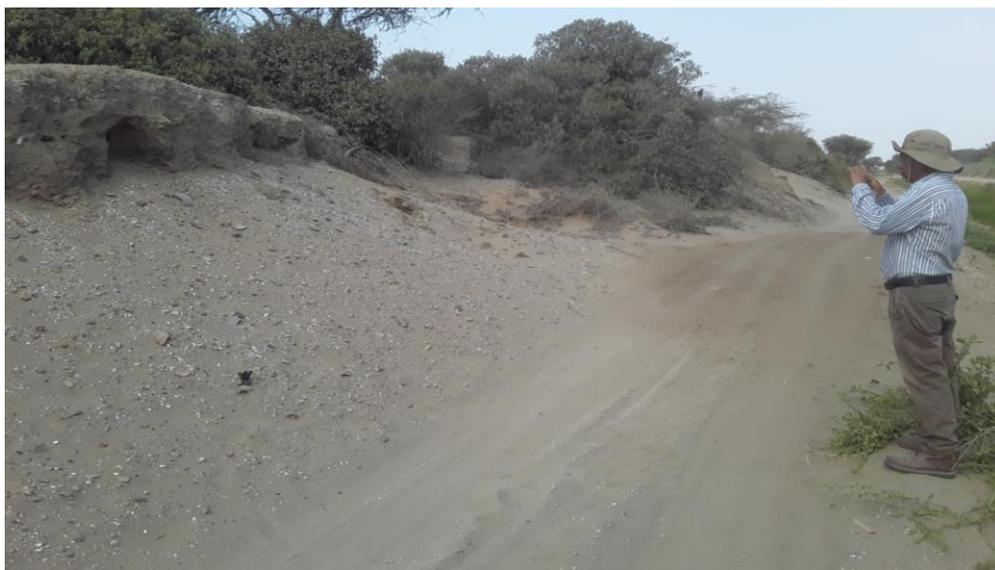
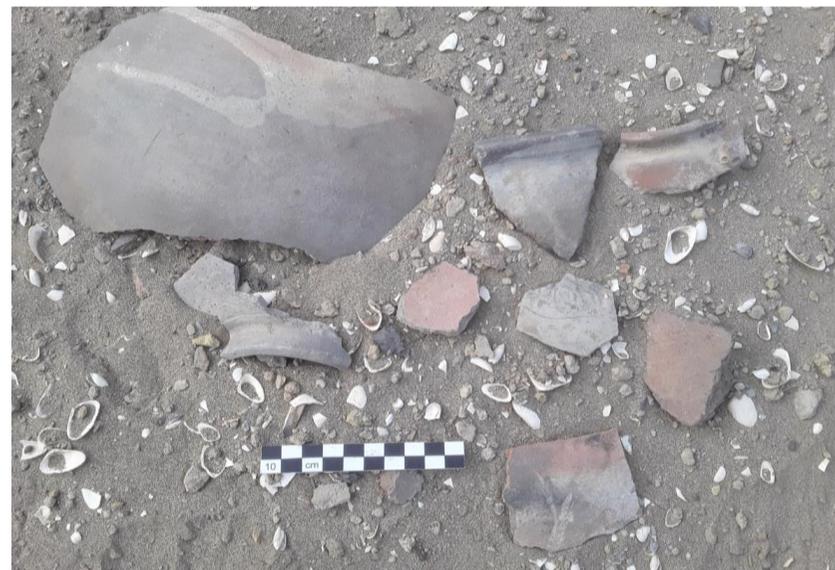
Afectación 6: Daño a uno de los montículos con trocha carrozable (extremo sur).

Fotos 7 y 8: Vista de la afectación 6 en el extremo sur del sitio arqueológico, se observa el talud producto de la afectación de uno de los montículos durante la construcción de la trocha carrozable que se ha proyectado bordeando el Dren 1220, notándose abundante material arqueológico disturbado

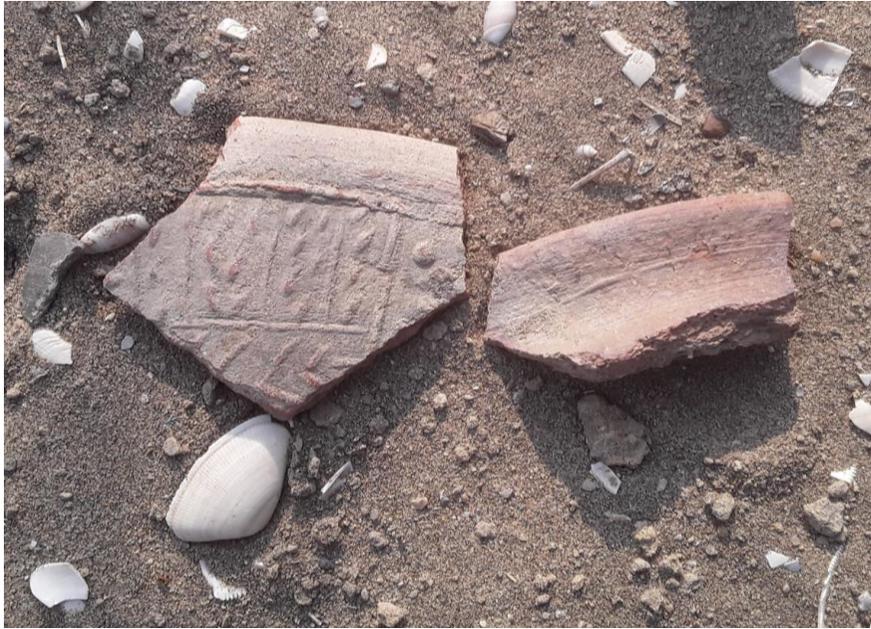
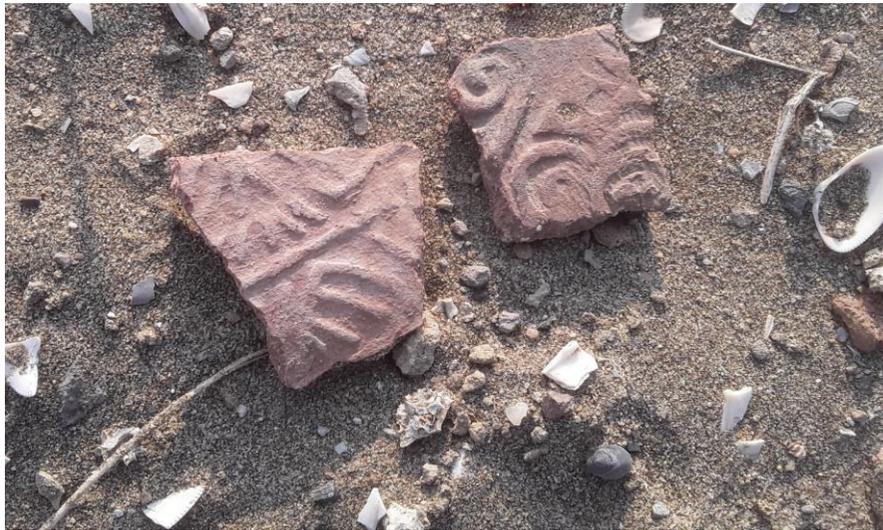
Fotos 9 y 10: Vistas en detalle de algunos fragmentos diagnósticos de cerámica de estilos culturales Lambayeque y Chimú.

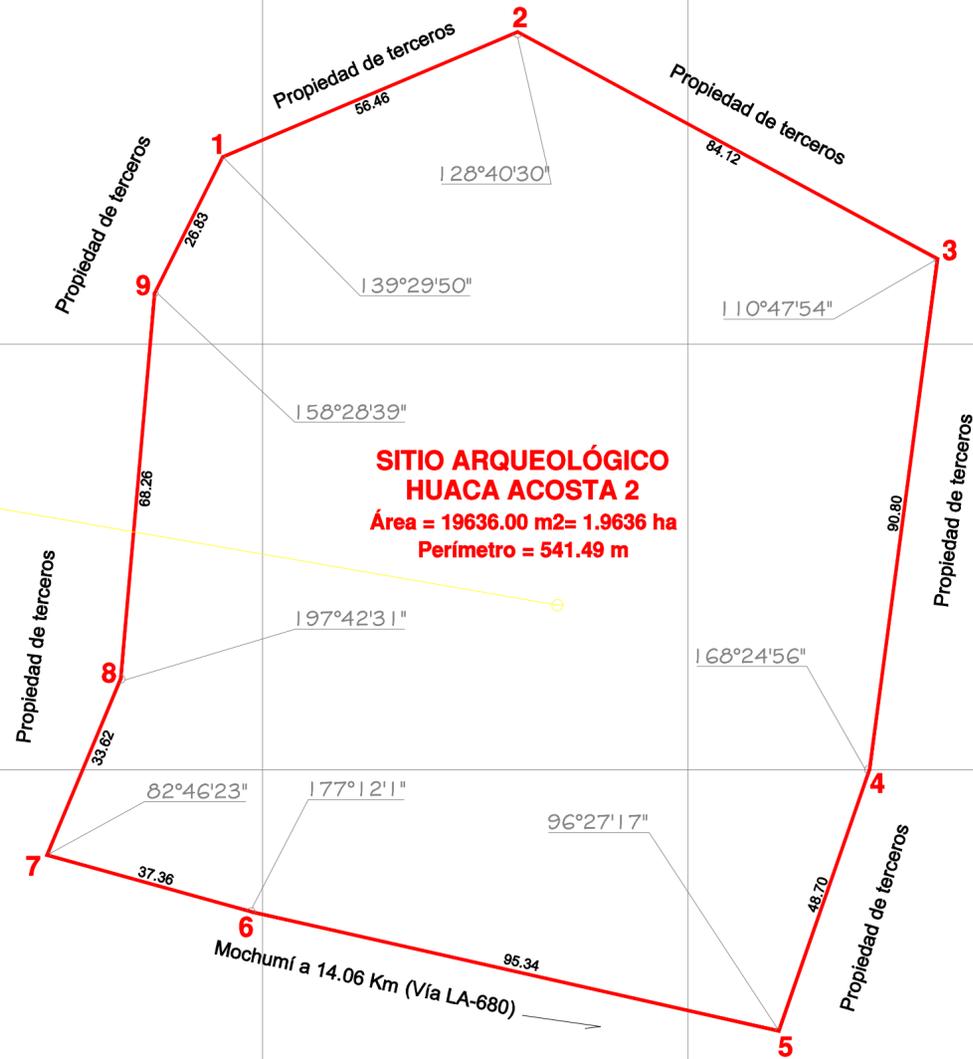
Punto de referencia:
Este (X) = 618802.0000
Norte (Y) = 9266954.0000

**SITIO ARQUEOLÓGICO
HUACA ACOSTA 2**
Área = 19636.00 m²= 1.9636 ha
Perímetro = 541.49 m
