## FICHA CATASTRAL DE BIEN INMUEBLE PREHISPÁNICO

1. NOMBRE DEL BIEN INMUEBLE PREHISPÁNICO: Yarichukchu

## MEMORIA DESCRIPTIVA

SITIO ARQUEOLÓGICO YARICHUKCHU

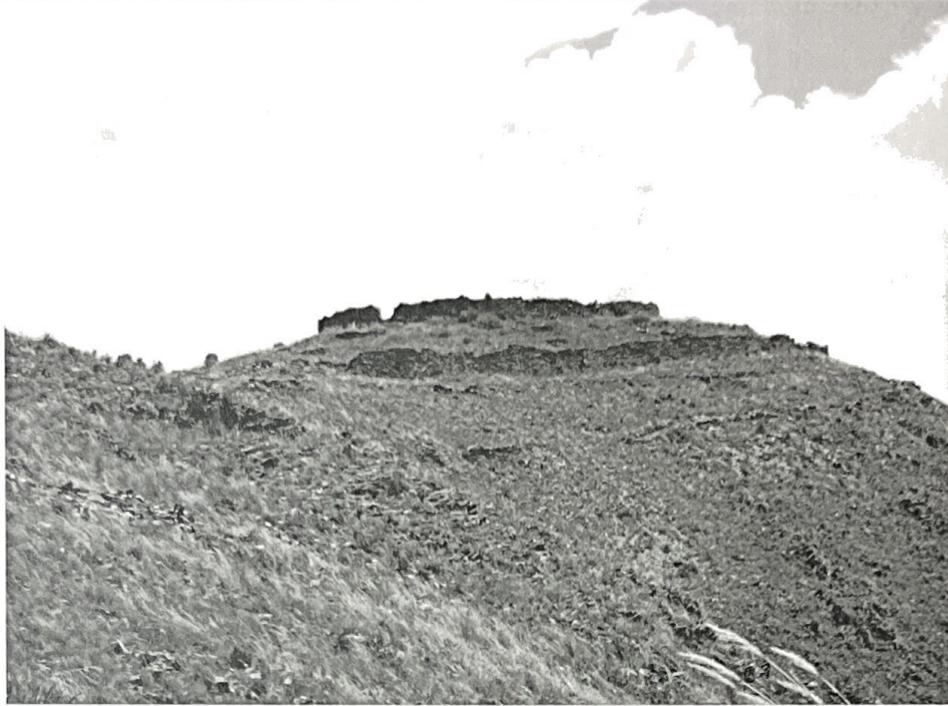
9.1 Descripción: Vista general del sector principal del sitio arqueológico Yarichukchu, asentado sobre la cima del cerro San Cristóbal. En esta toma se puede apreciar las tres murallas que rodean al asentamiento, siendo la primera y segunda las mejor conservadas.

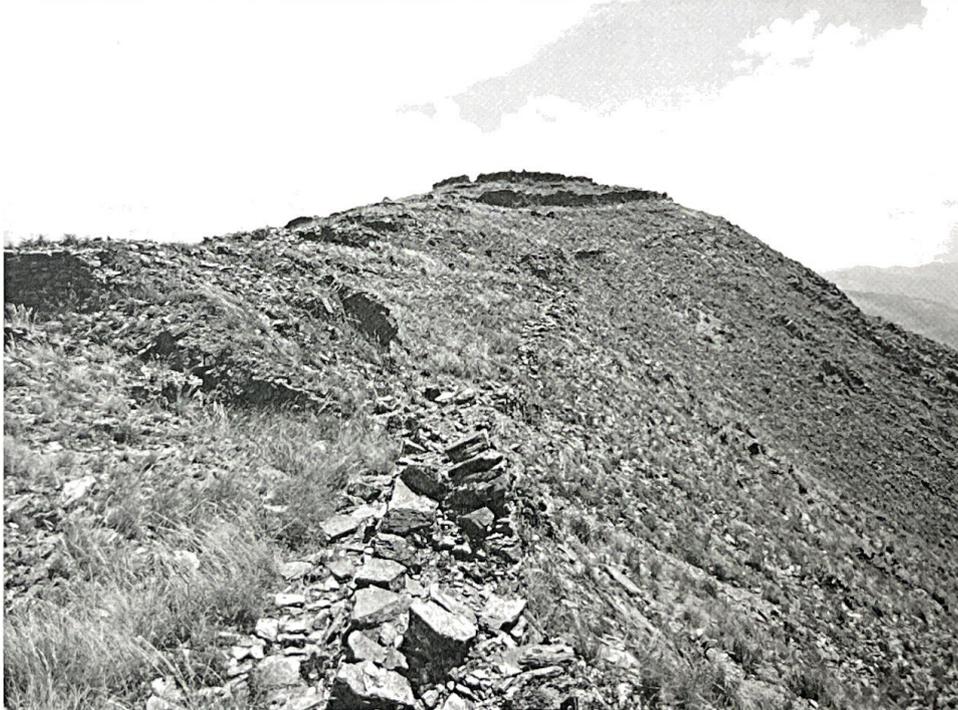
9.1 Descripción: Vista de la tercera muralla que rodea totalmente al sitio arqueológico Yarichukchu, la que presenta el peor estado de conservación, a la izquierda se aprecian algunas de las estructuras circulares del asentamiento.

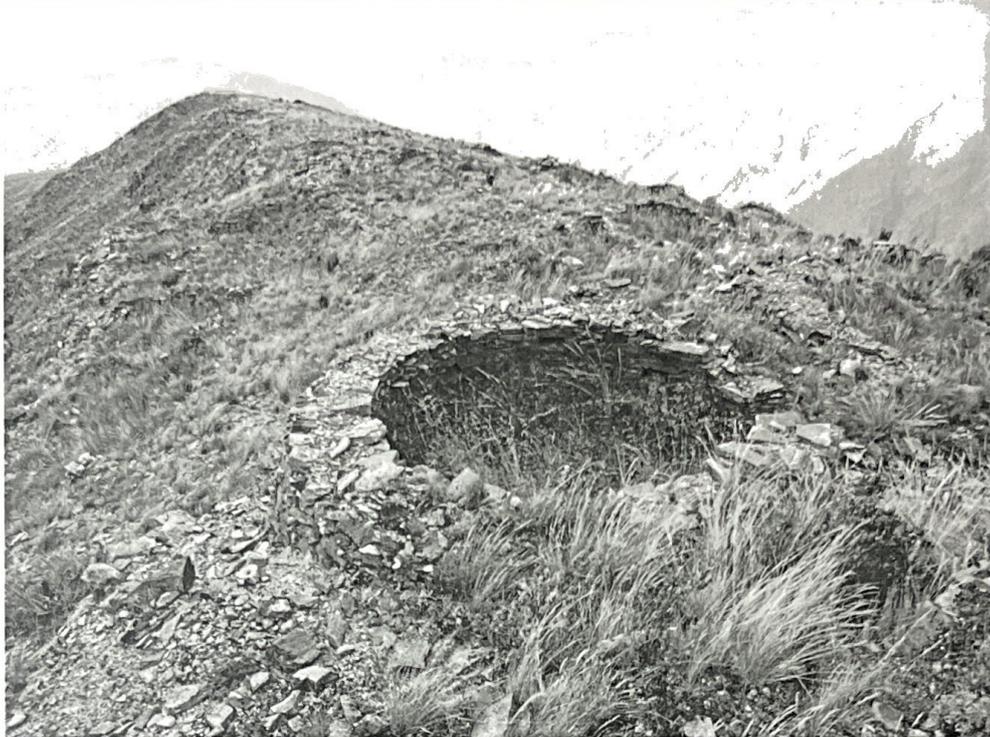
9.1 Descripción: Una de las estructuras circulares mejor conservadas en el sitio, ubicada entre la primera y la segunda muralla. Diámetro aproximado: 6 metros.

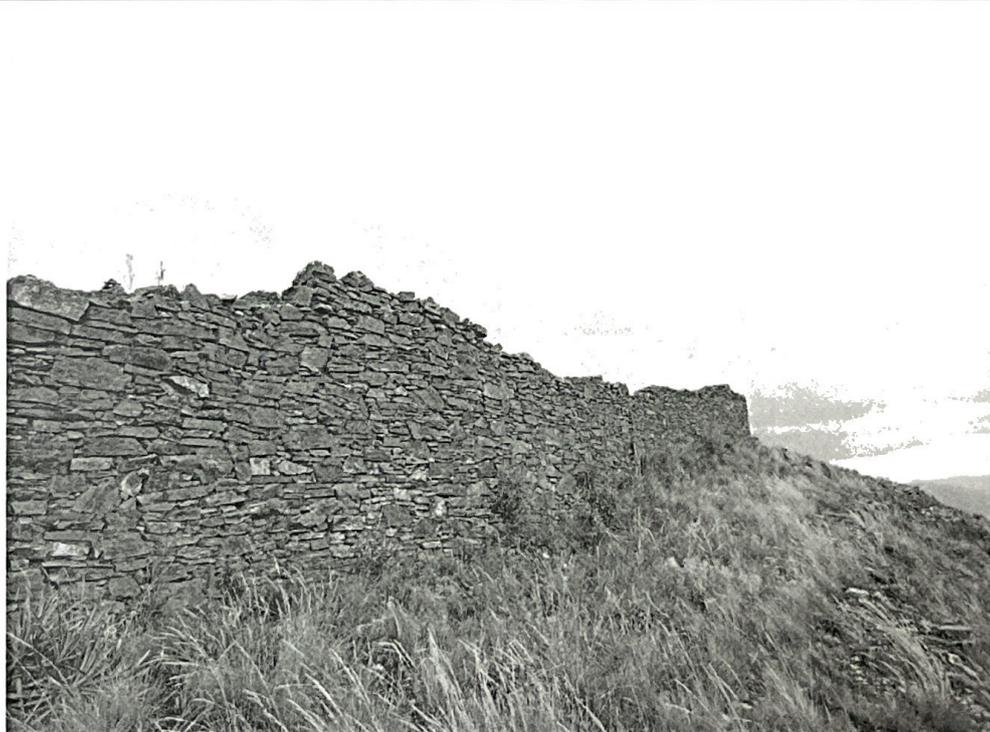
9.1 Descripción: En esta toma se puede ver el detalle de la segunda muralla que rodea al asentamiento, apreciándose la solidez de la misma y la técnica constructiva empleada.

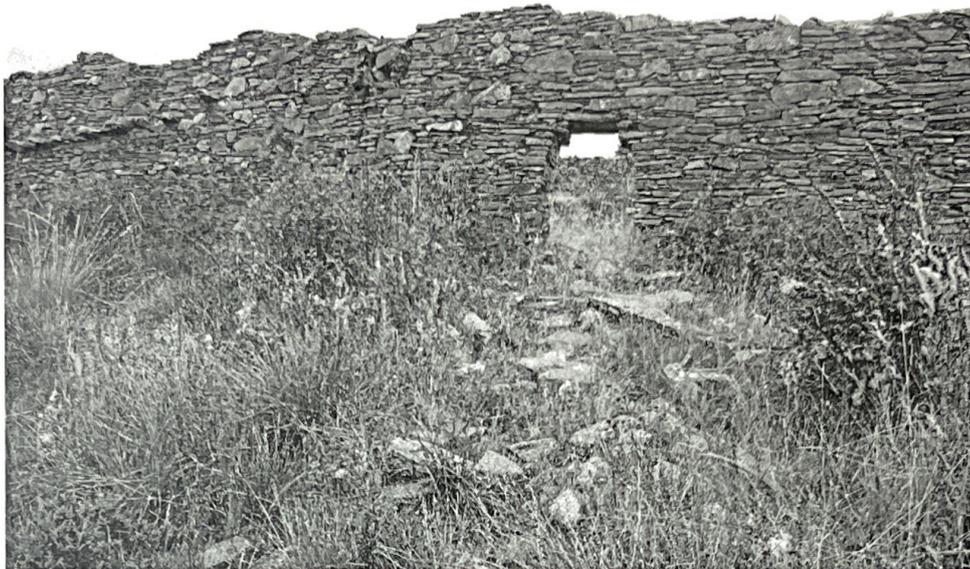
9.1 Descripción: Vista de la primera muralla, la mejor conservada, y el pequeño acceso orientado al Sur. Nótese la técnica constructiva utilizada, lo que le da esa apariencia de solidez.

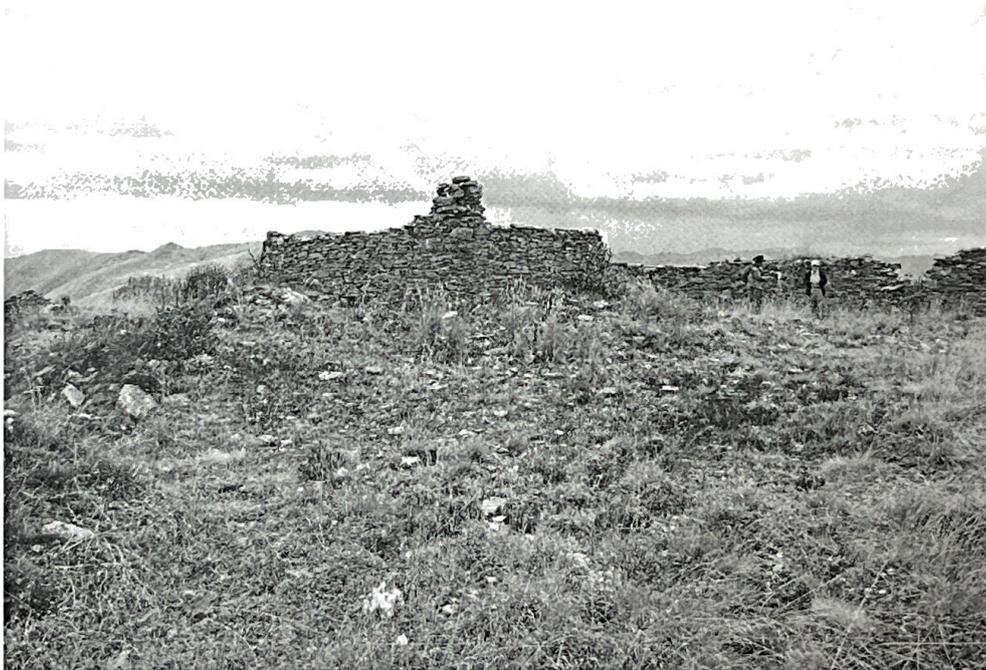
9.1 Descripción: En esta toma se puede apreciar lo que sería la estructura principal del asentamiento, una construcción semicircular, en cuyo interior, en la parte central se aprecia un hoyo revestido de piedras, el mismo que se encuentra invadido por la vegetación que crece profusamente en el lugar.

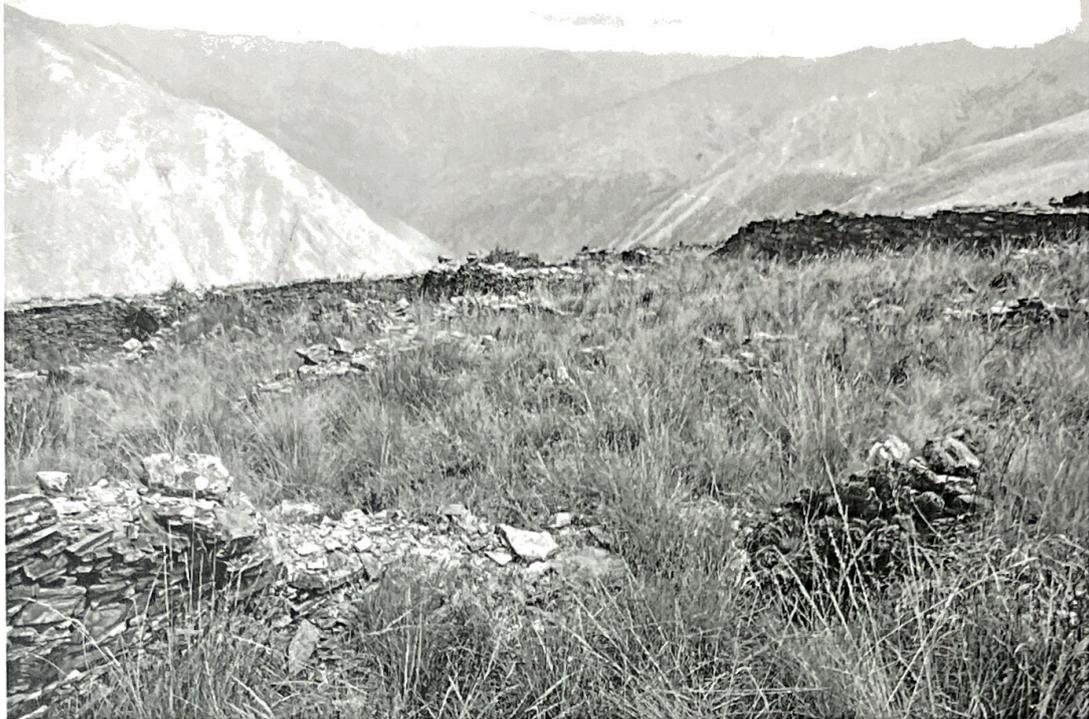
9.1 Descripción: Entre la segunda y tercera muralla, pero hacia el sector Oeste del asentamiento se ubican la mayor cantidad de estructuras circulares, agrupadas unas junto a otras.

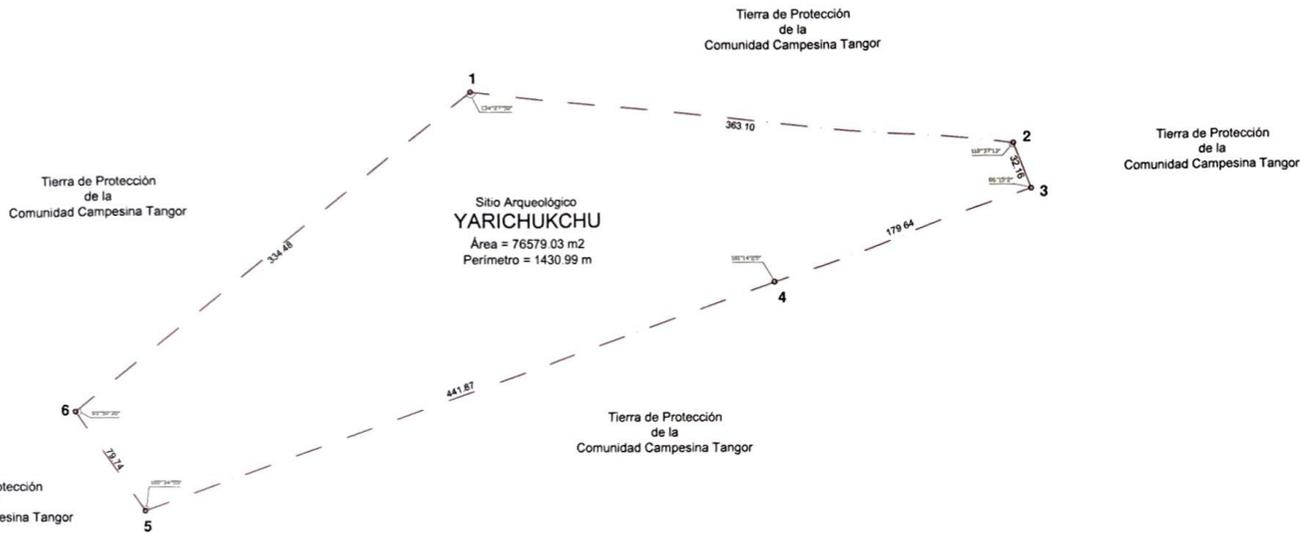
Plano perimétrico:

CUADRO DE DATOS TECNICOS					
VERTICE	LADO	DISTANCIA	ANG. INTERNO	ESTE (X)	NORTE (Y)
A	1-2	363.10	134°2'30"	346638.4673	8858680.9400
B	2-3	32.16	118°37'13"	346999.3099	8858640.4963
C	3-4	179.64	89°15'2"	347511.4751	8858610.7215
D	4-5	441.87	181°14'29"	346841.0923	8858553.7024
E	5-6	179.74	108°34'50"	346425.1234	8858404.7225
F	6-1	334.48	93°30'35"	346379.0459	8858469.8048
TOTAL		1430.99	720°0'0"
