## FICHA CATASTRAL DE BIEN INMUEBLE PREHISPÁNICO

1. NOMBRE DEL BIEN INMUEBLE PREHISPÁNICO: Wanrin

## MEMORIA DESCRIPTIVA

SITIO ARQUEOLÓGICO WANRIN

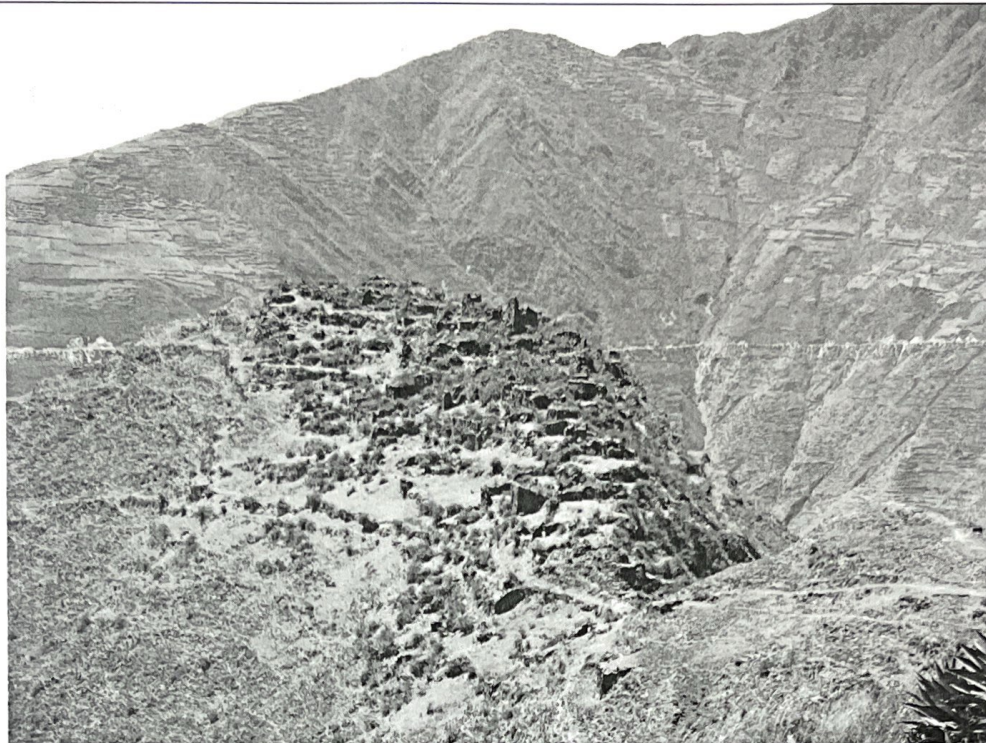
**9.1 Descripción:** Vista general del sector principal del sitio arqueológico Wanrin, asentado sobre las laderas y la cima del cerro del mismo nombre.

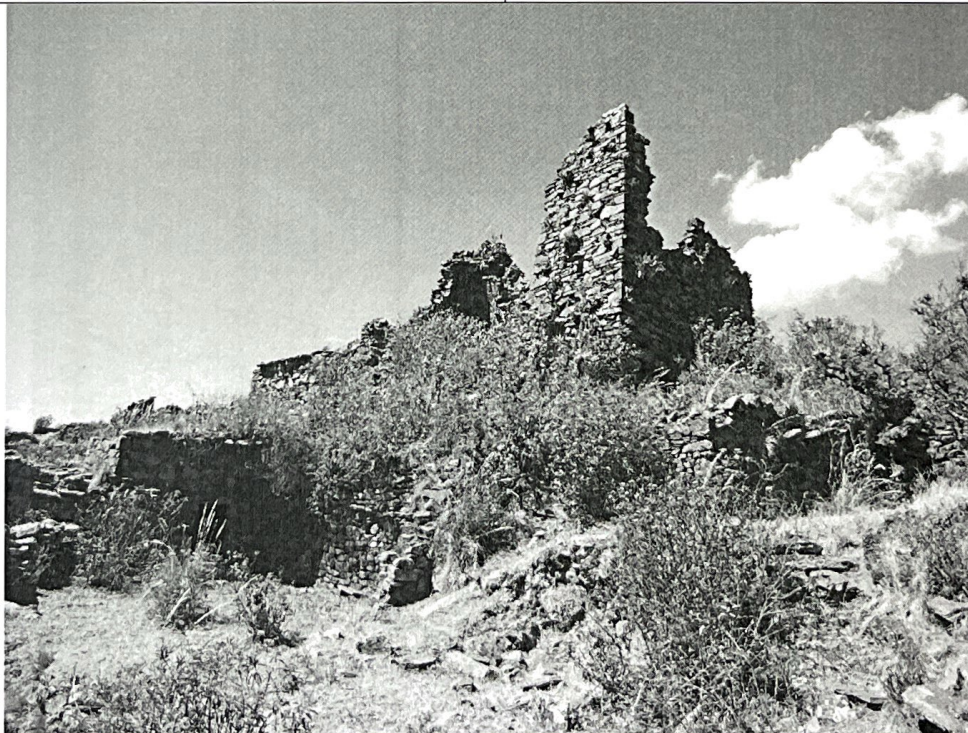
**9.1 Descripción:** Vista de la estructura ubicada en la parte superior del cerro Wanrin denominada "La Torre" por los lugareños. Este sector concentra los ejemplos mejor conservados de arquitectura del sitio arqueológico.

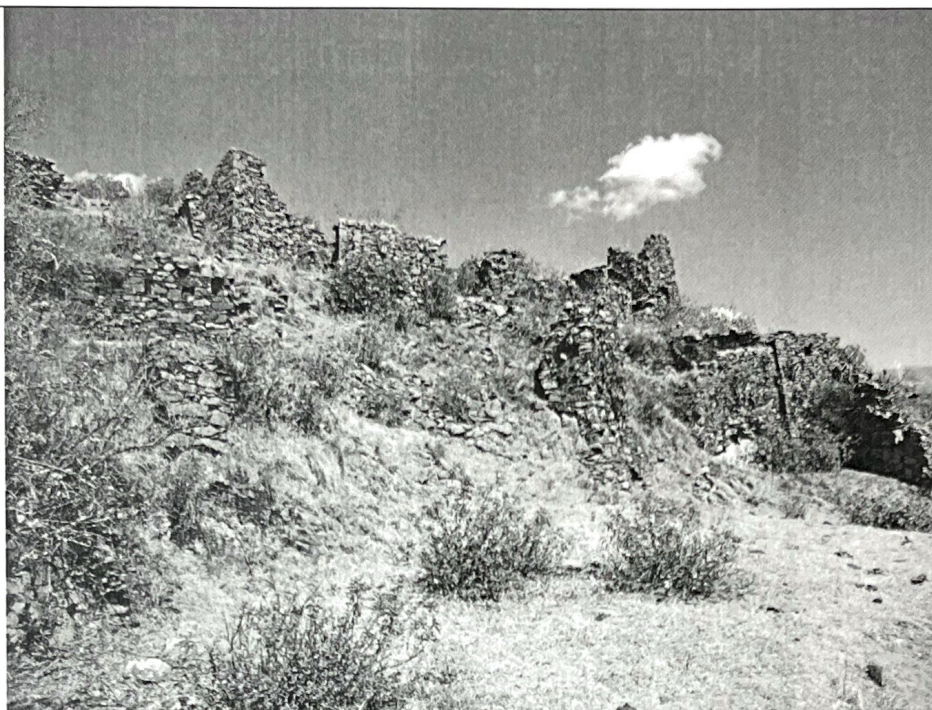
**9.1 Descripción:** El asentamiento está ubicado sobre las laderas y la cima del cerro Wanrin. Las construcciones son de planta cuadrangular y semi circular, y conservan las características típicas de la zona para el intermedio tardío, atribuible a los Yaro.

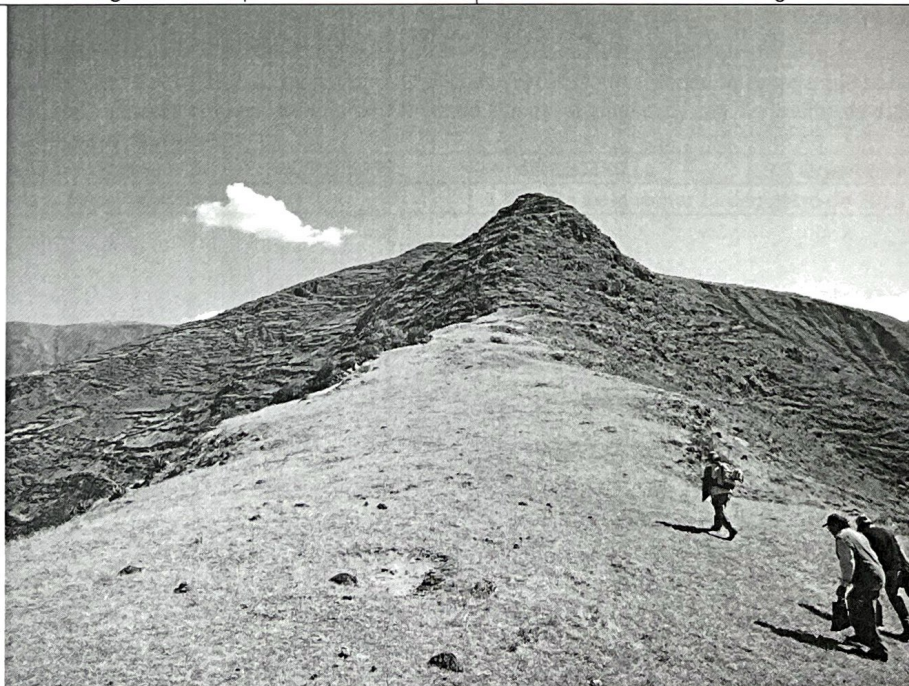
**9.1 Descripción:** En esta toma se puede ver, al fondo, el cerro contiguo al cerro Wanrin, en el cual se ha acondicionado unos terraplenes en la cima del mismo. Asimismo, en el espacio entre ambos cerros se ha acondicionado este gran espacio plano, a manera de plaza, mediante el uso de muros de contención en sus lados.

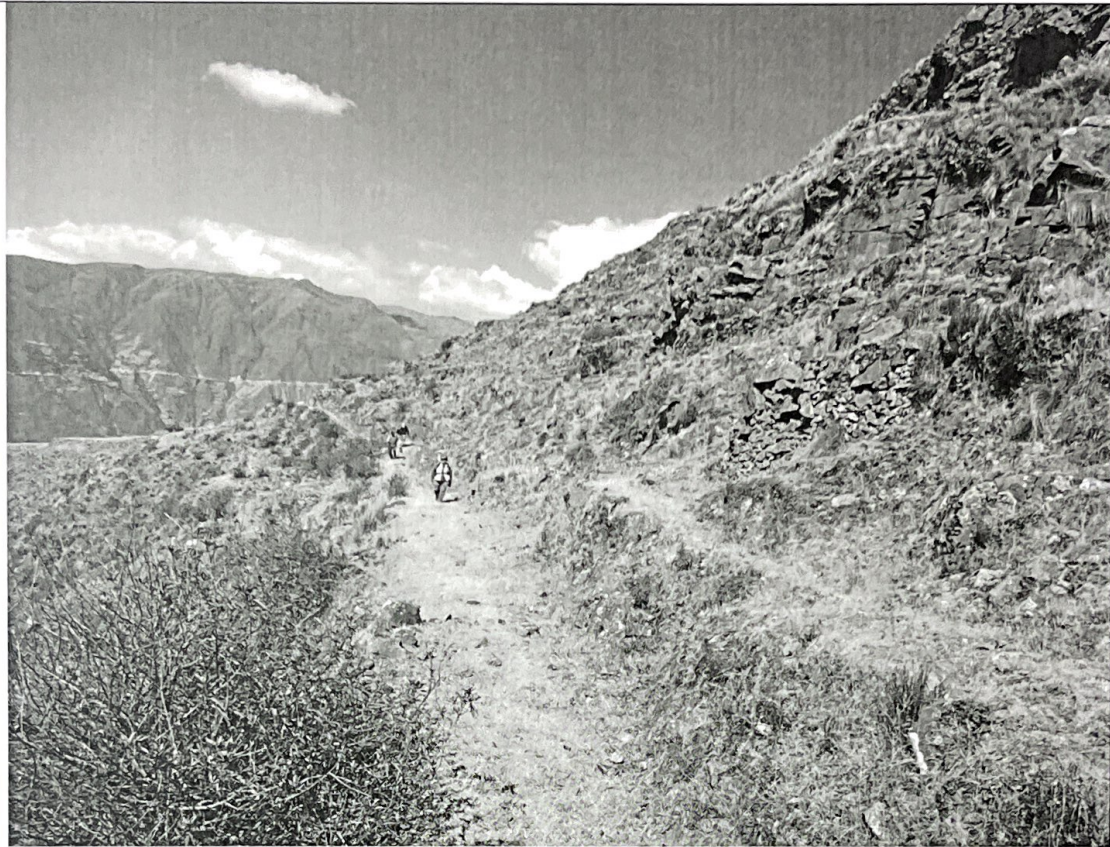
**9.1 Descripción:** Vista de la ladera Oeste del cerro contiguo al cerro Wanrin, donde se aprecia que se ha acondicionado una serie de terrazas, de aproximadamente 2 m de longitud cada una. En la cima de este cerro además se aprecia un aterrazamiento.

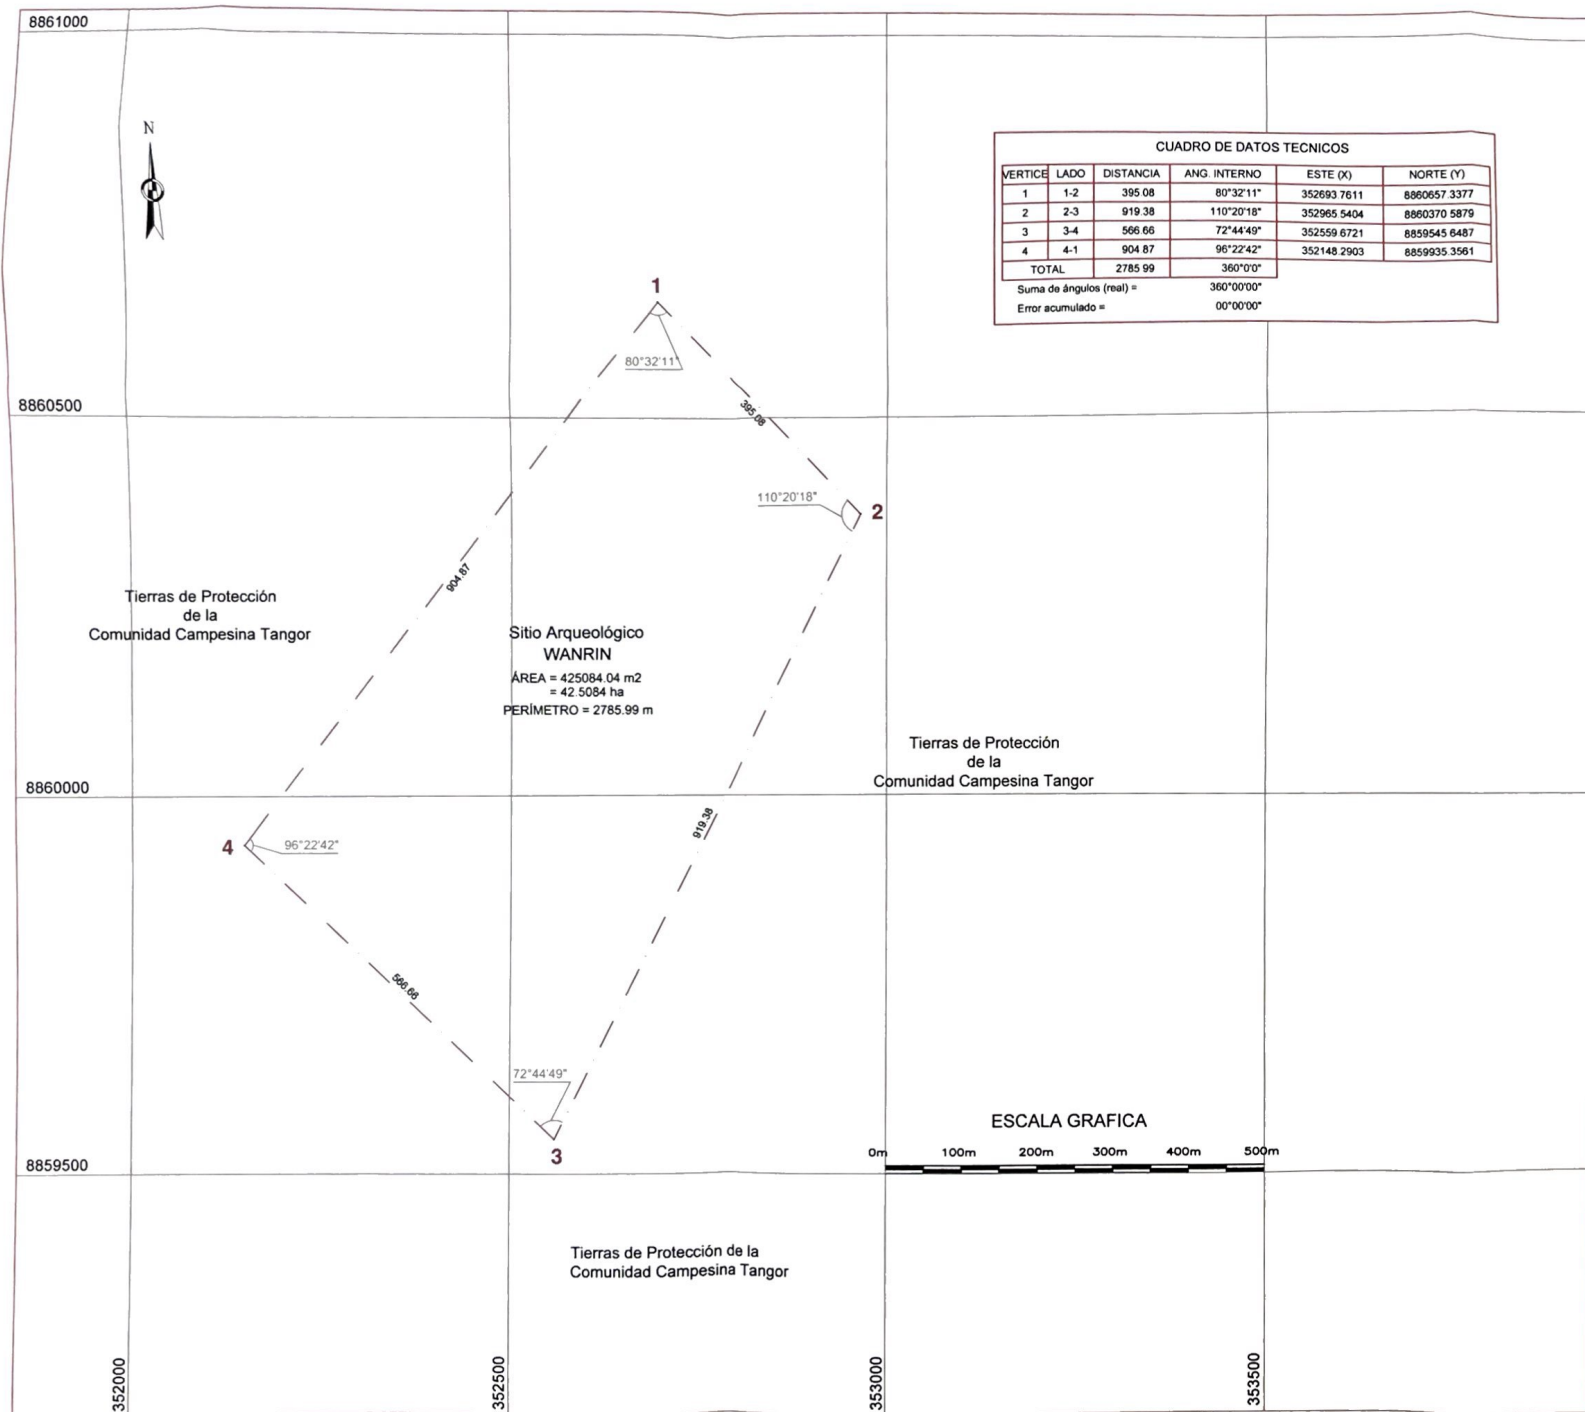
Plano perimétrico:

Las colindancias se describen en referencia al plano PP-055-MC\_DGPA-DSFL-2024 WGS84, considerando tramos en sentido horario definidos por 4 vértices, que van desde el vértice numero 1 al vértice 4.

## 8. CUADRO DE DATOS TÉCNICOS DE ACUERDO PLANO PERIMÉTRICO - UBICACIÓN N° [PP-055-MC\_DGPA-DSFL-2024 WGS84] A ESCALA [1 /5000]:
