RESOLUCION DIRECTORAL N° 000002-2025-DGPA-VMPCIC/MC

Asunto : INFORME TÉCNICO DE VIABILIDAD DE LA DETERMINACIÓN
DE LA PROTECCIÓN PROVISIONAL DEL BIEN INMUEBLE
PREHISPÁNICO SITIO ARQUEOLÓGICO "HUACA LAGUNAS".

INFORME TÉCNICO DE VIABILIDAD DE LA DETERMINACIÓN DE LA PROTECCIÓN PROVISIONAL DEL BIEN INMUEBLE PREHISPÁNICO

INFORME DE INSPECCIÓN N° 000013-2024-DDC-LAMBAYEQUE-MC

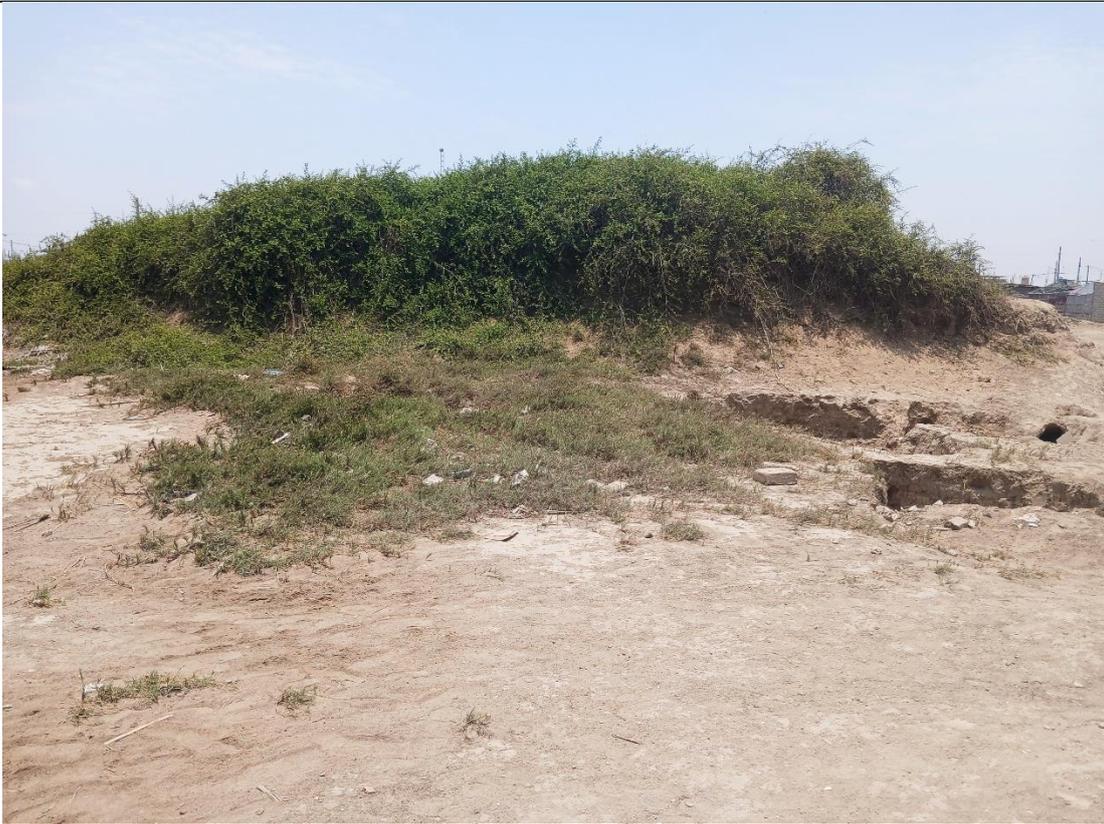
Imagen 04: Vista este-oeste del montículo arqueológico.

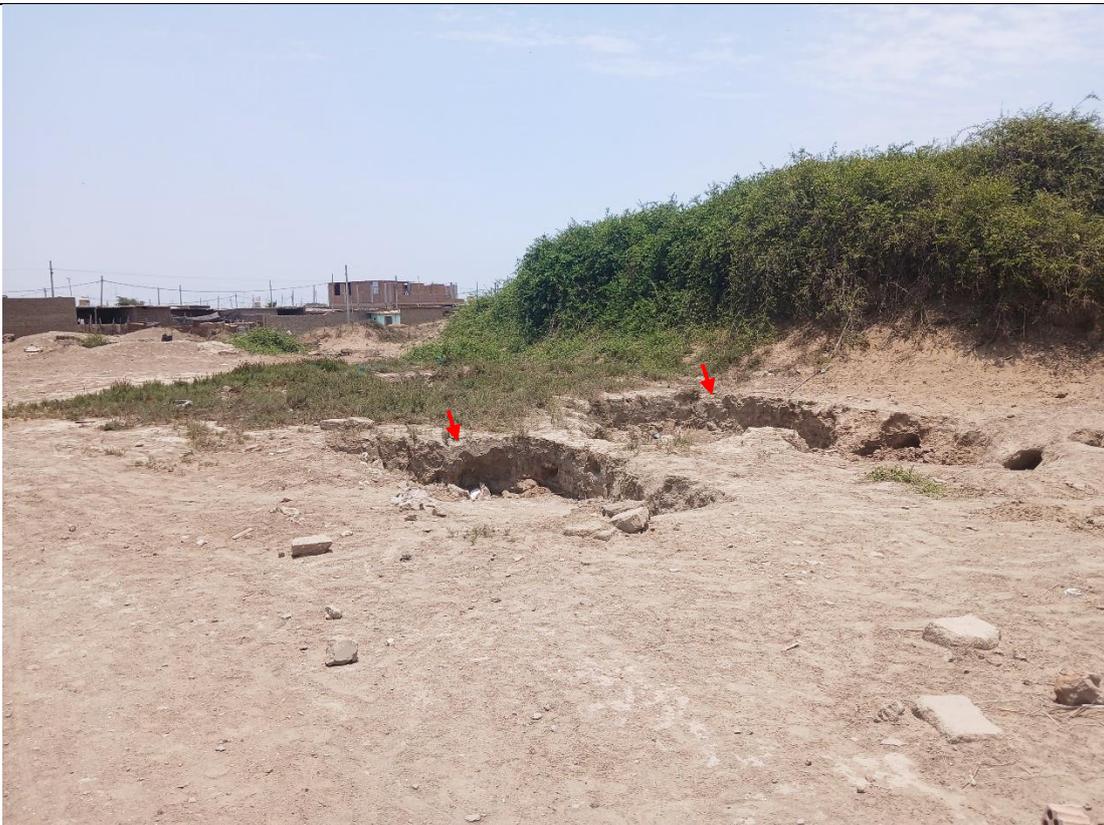
Imagen 05: Socavones para la exacción de material arcilloso como agregado de construcción, ubicado al este del montículo.

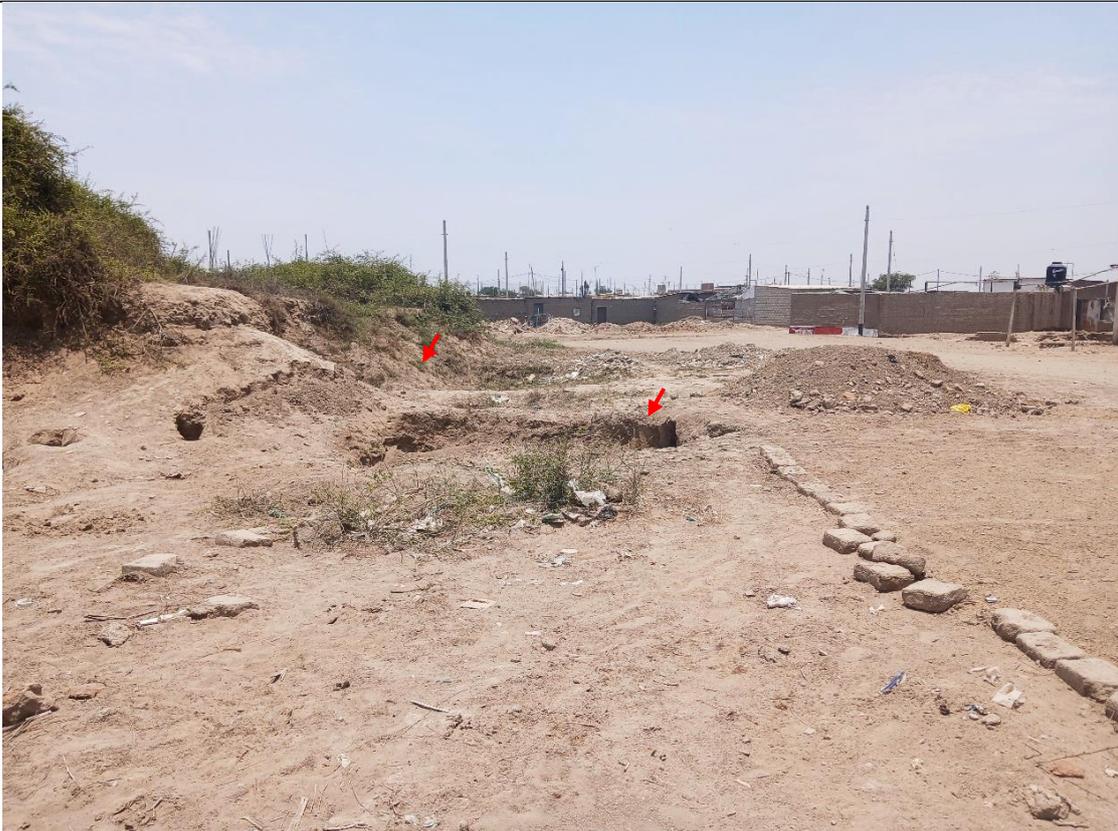
Imagen 06: Vista del lado norte del sitio arqueológico, socavones de extracción de arcilla para la elaboración de adobes.

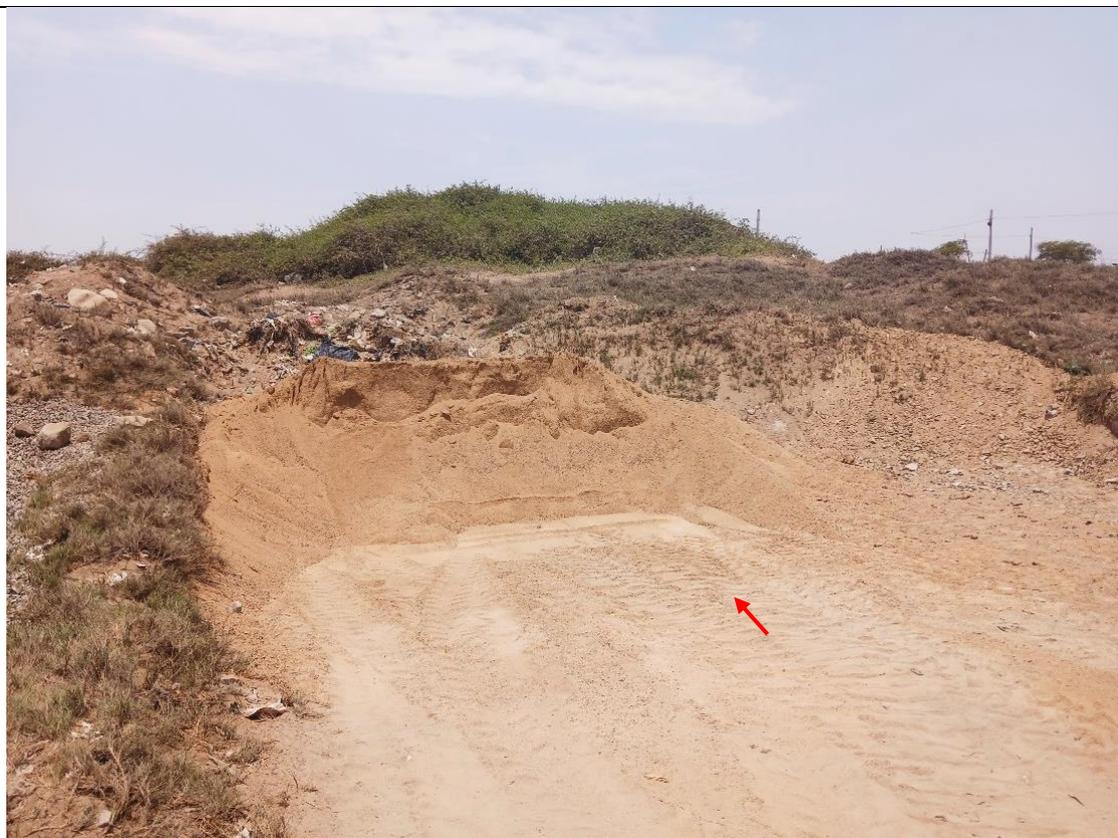
Imagen 07: Zona de acopia de agregados de construcción, ubicada al lado sur del sitio arqueológico.

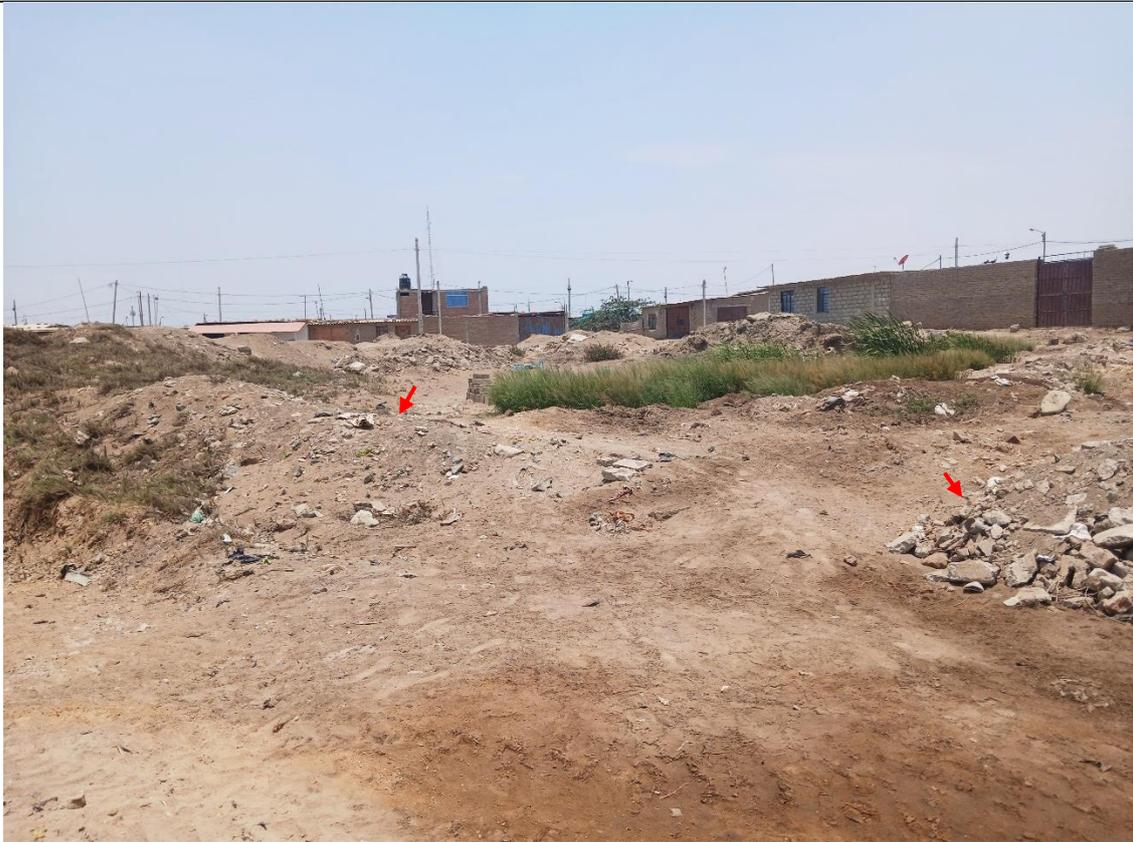
Imagen 08: Zona de arroj de residuos sólidos domésticos y desmonte de construcción, ubicada al lado sur del sitio arqueológico.
