## RESOLUCION DIRECTORAL N° 000006-2025-DGPA-VMPCIC/MC

**Asunto :** SOLICITO PROTECCIÓN PROVISIONAL DEL SITIO  
ARQUEOLOGICO DE SHRUCUYCHA UBICADO EN EL  
DISTRITO DE SAPALLANGA, PROVINCIA DE HUANCAYO,  
DEPARTAMENTO DE JUNIN.

## INFORME N° 000262-2024-DSFL-DGPA-VMPCIC-NGC/MC

## V. REGISTRO FOTOGRÁFICO

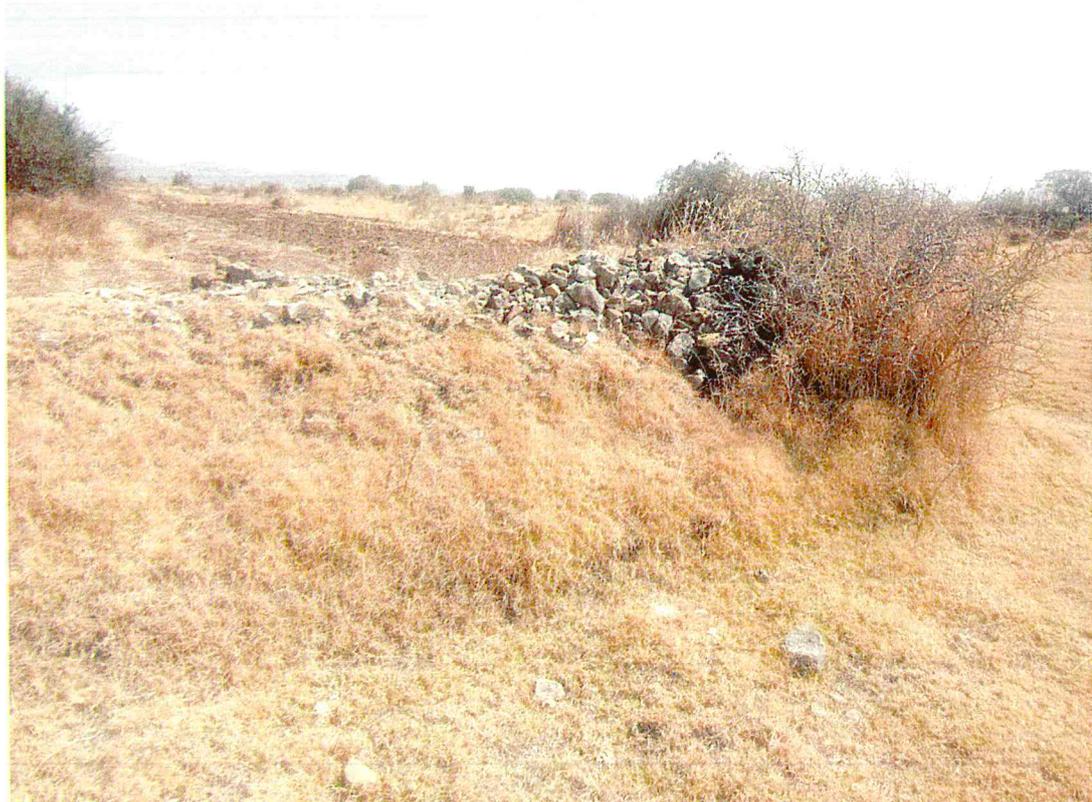
Foto. 1: vista del sitio arqueológico donde se evidencia piedras sueltas parte de muros colapsados y arbustos.

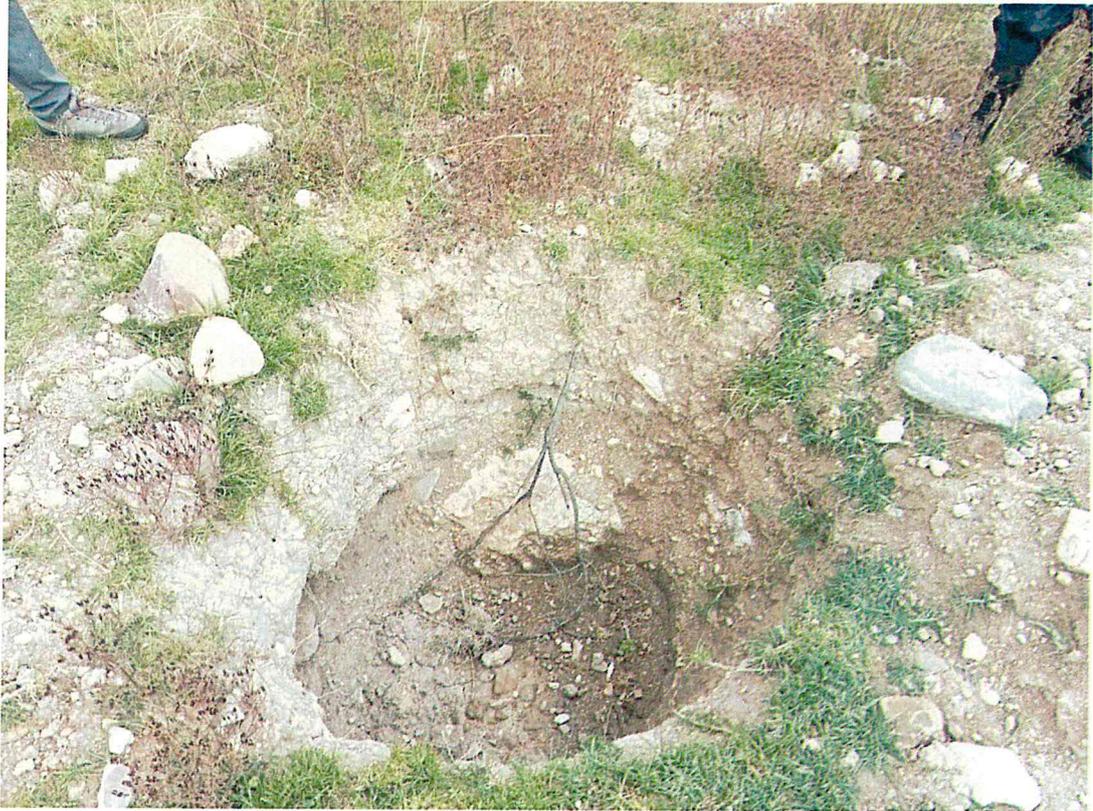
Foto. 2: vista del sitio arqueológico donde se evidencia huaqueo en proceso de excavación.

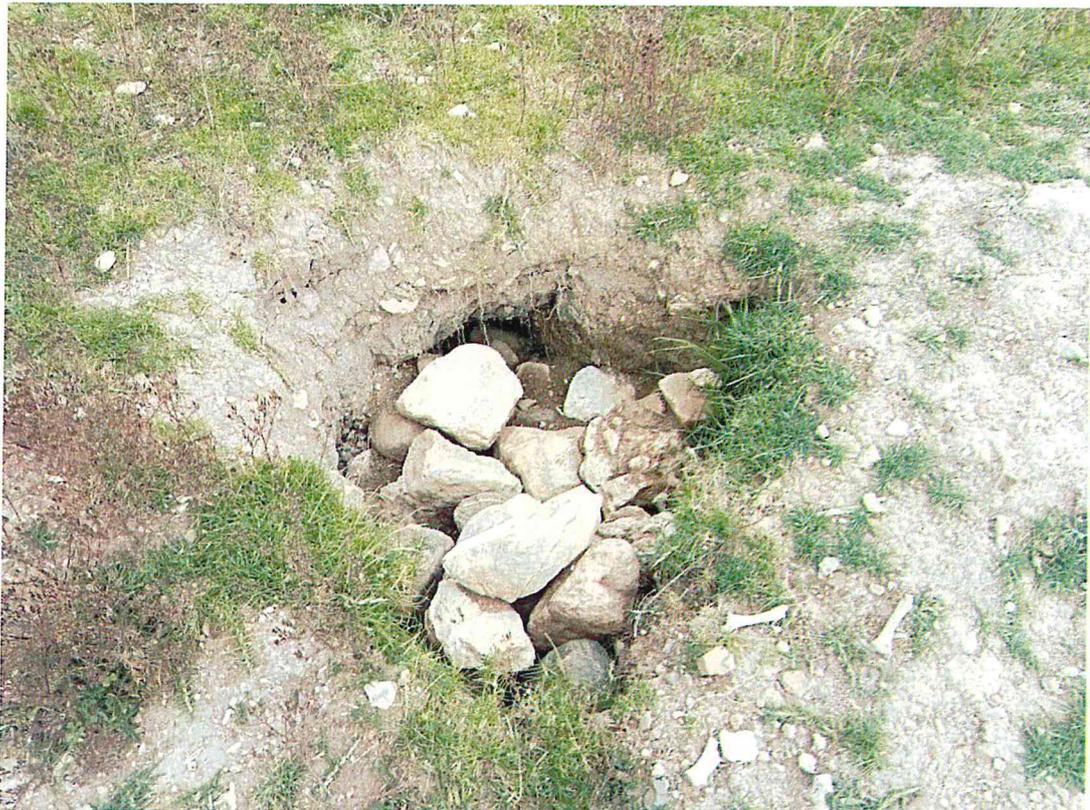
Foto. 3: vista donde se evidencia huaqueo en proceso de excavación, la cual fue rellenado con piedras las cuales posiblemente de muros destruidos.

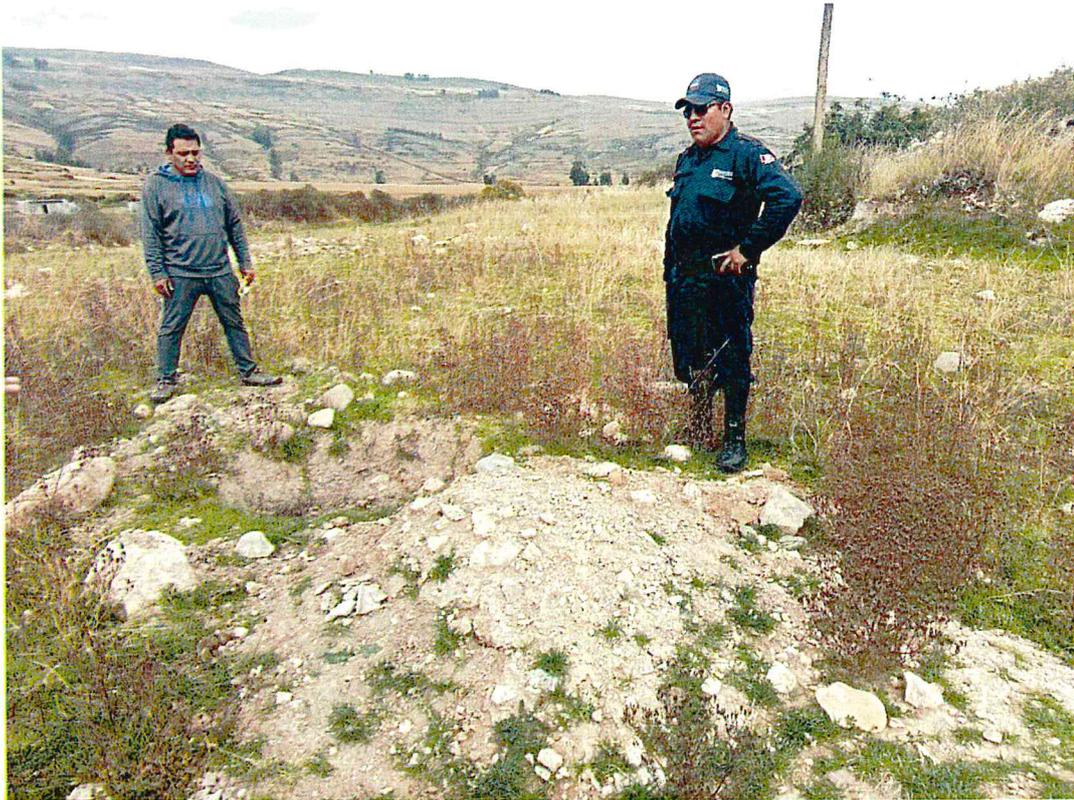
Foto. 4: vista del sitio arqueológico donde se evidencia huaqueo en proceso de excavación, extracción de tierra suelta y material cultural.

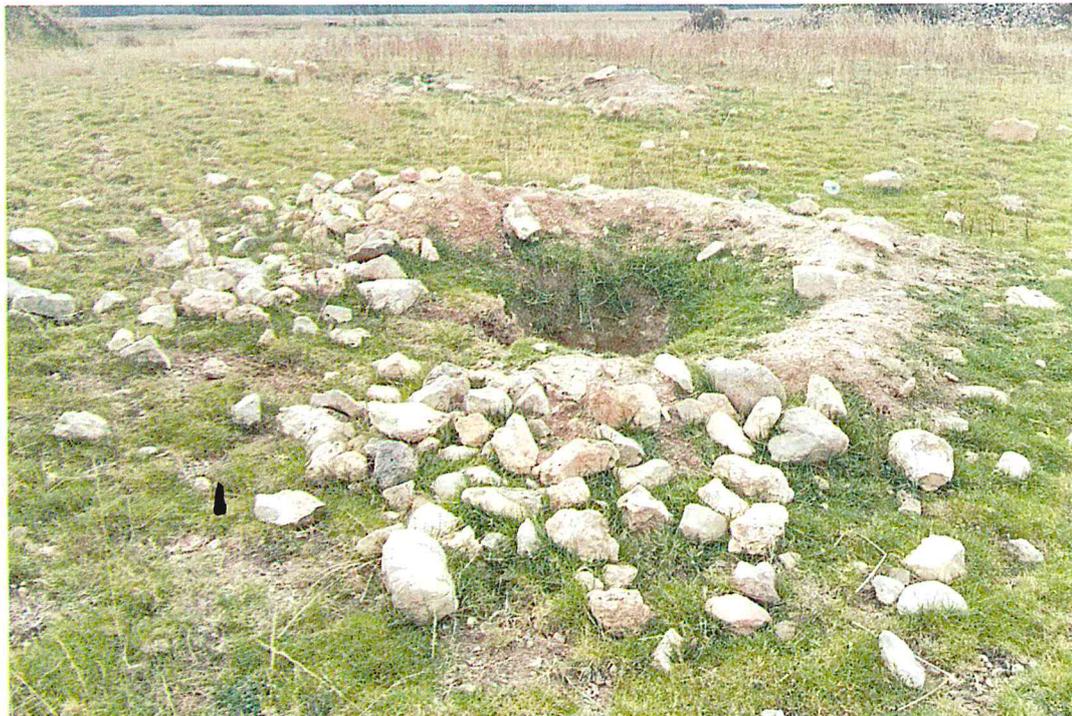
Foto. 5: vista del área huaqueada donde se evidencia extracción de gran cantidad de piedras de tamaño mediano las cuales son parte de muros destruidos.

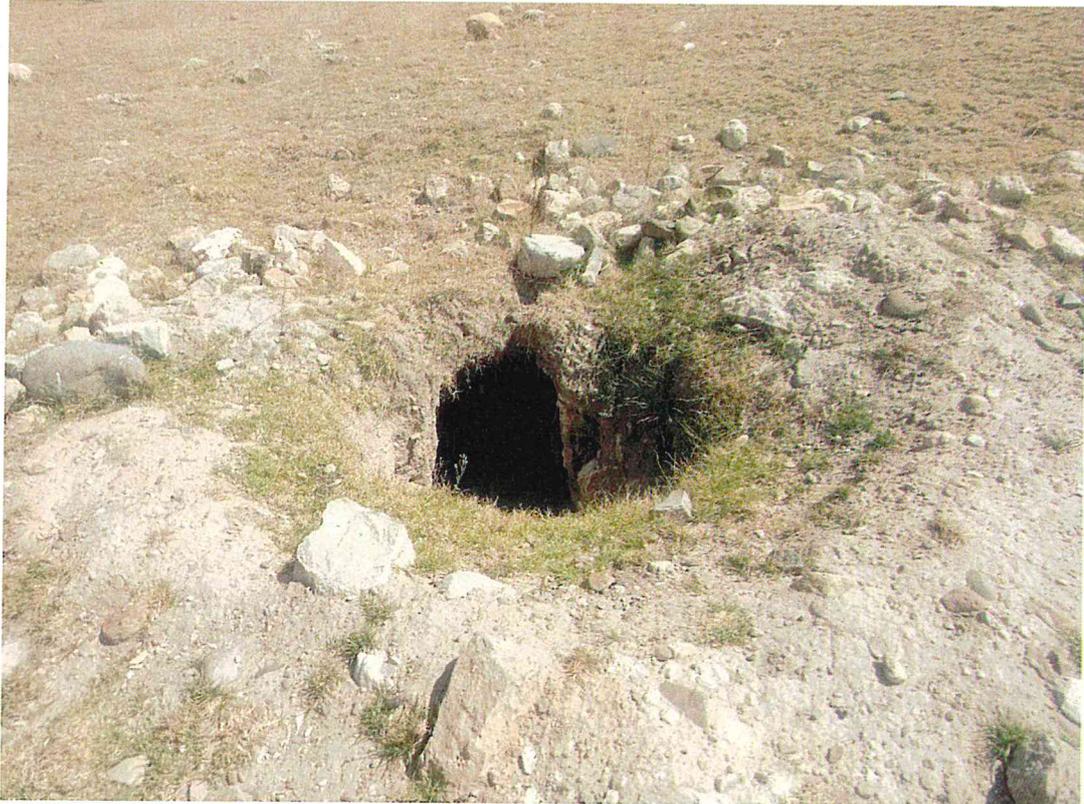
Foto. 6: vista del área huaqueada donde se evidencia extracción de gran cantidad de piedras de tamaño mediano las cuales son parte de muros destruidos, al interior del poso se evidencia un muro de forma recta.

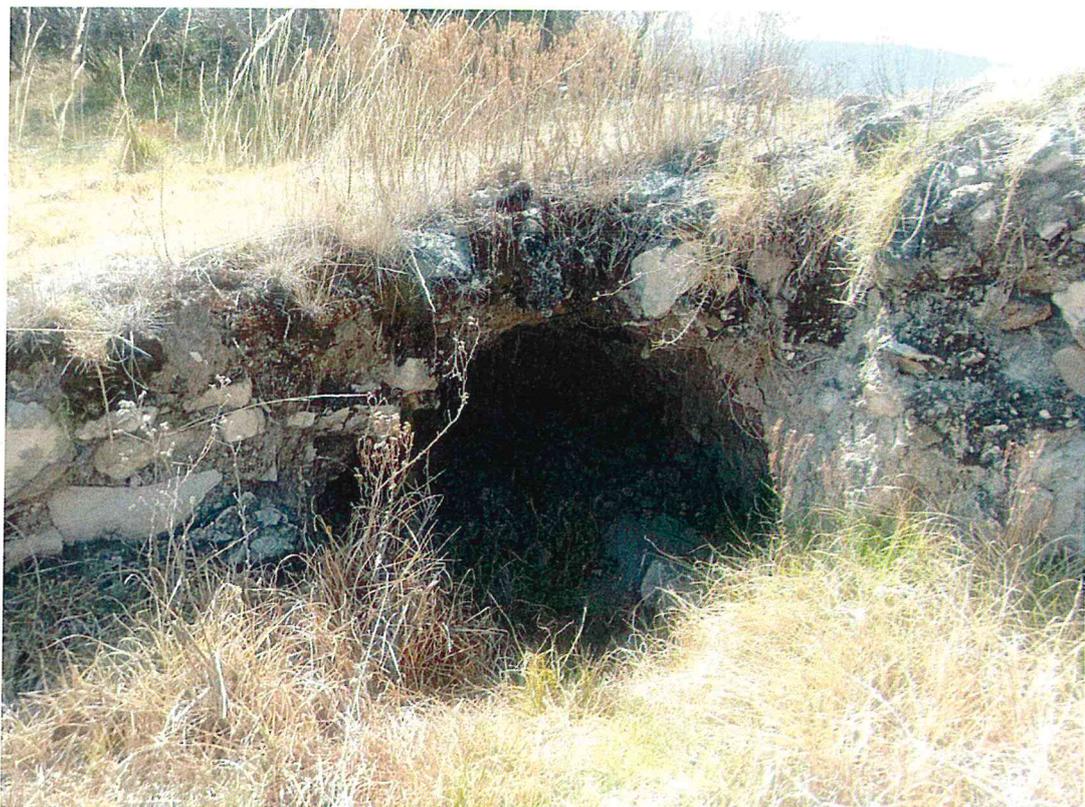
Foto. 7: vista del área huaqueada donde se evidencia la presencia de material cultural como fragmentos de cerámica y restos aseos humanos y de animal.

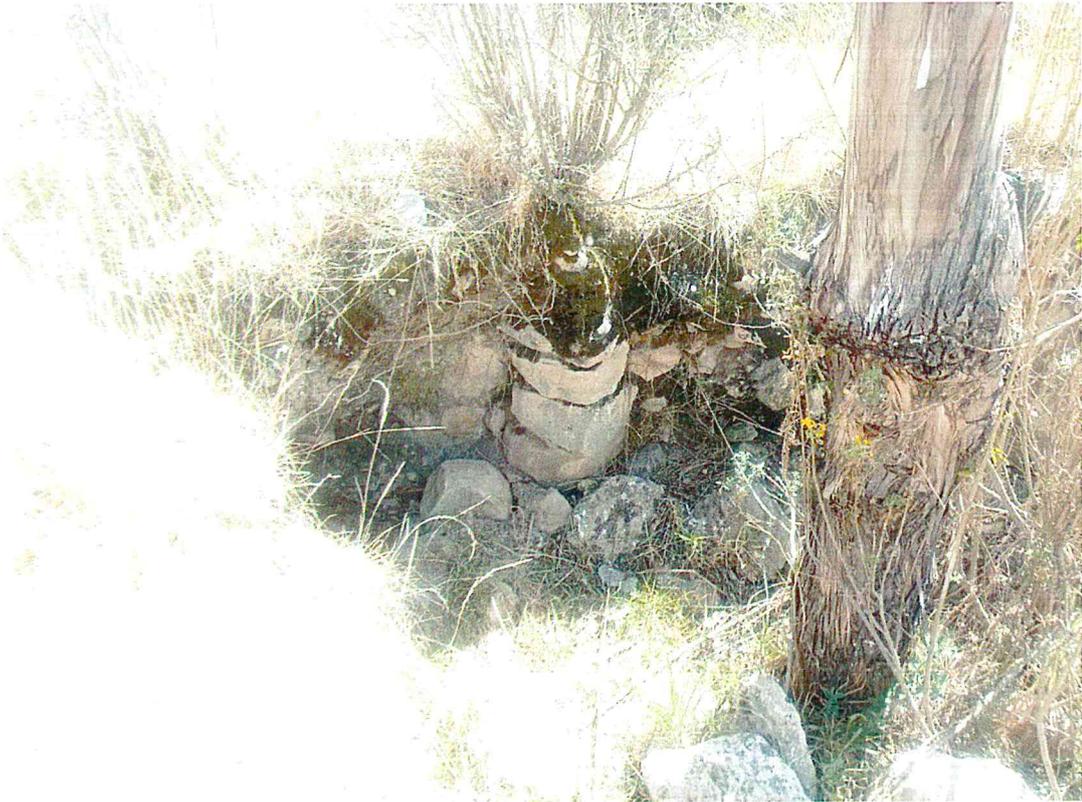
Foto. 8: vista del área huaqueada donde se evidencia la exposición de muro elaborado con piedras canteadas.

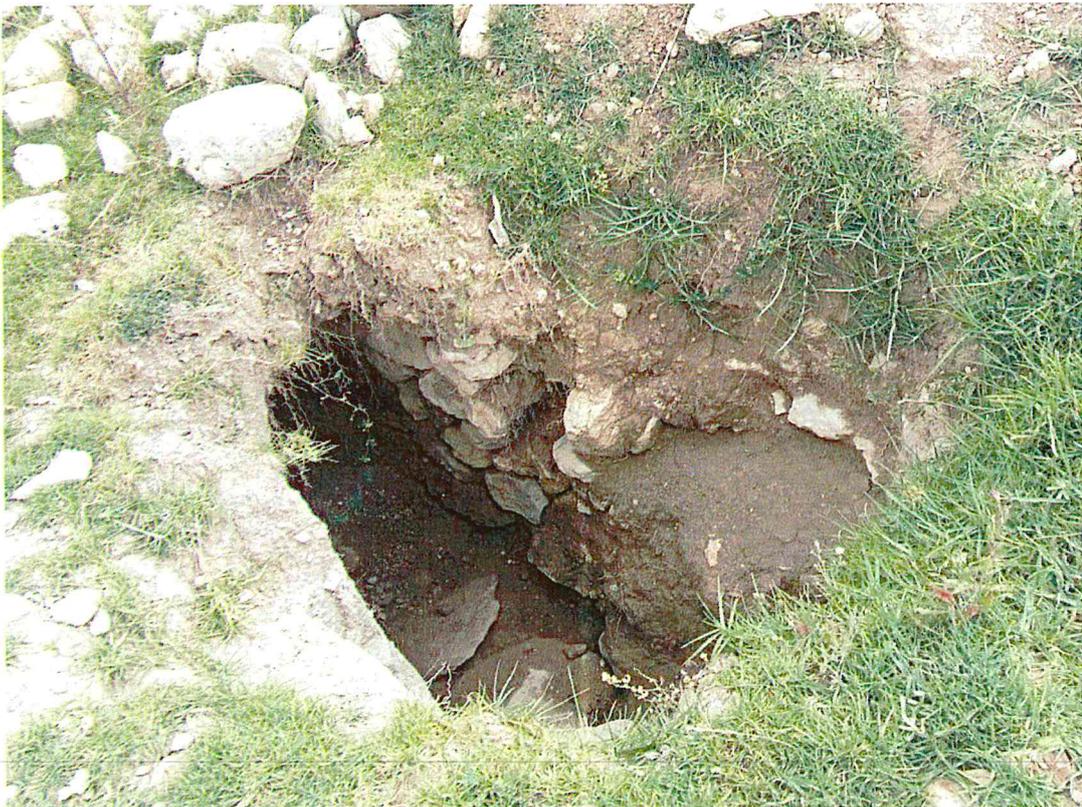
Foto. 9: vista del área huaqueada donde se evidencia la exposición de muro elaborado con piedras canteadas y mortero de barro.

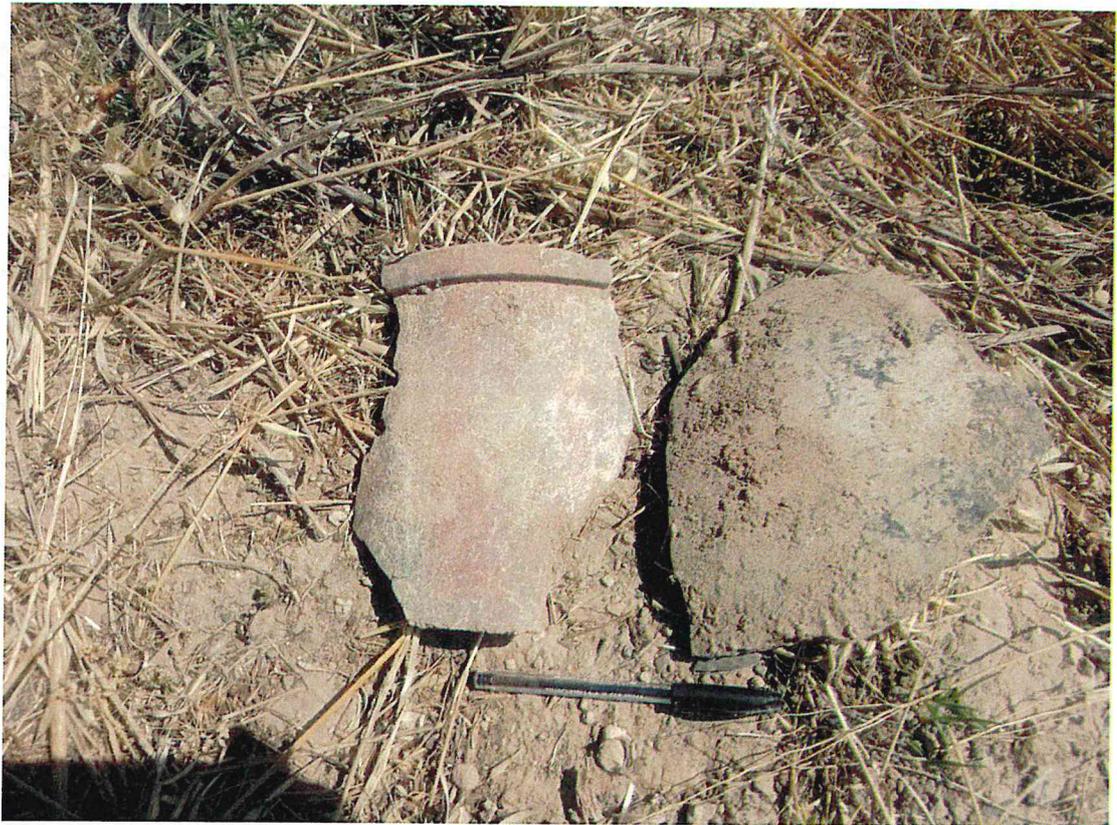
Foto. 10: vista de fragmentos de cerámica las cuales fueron extraídos producto de los huaqueos.

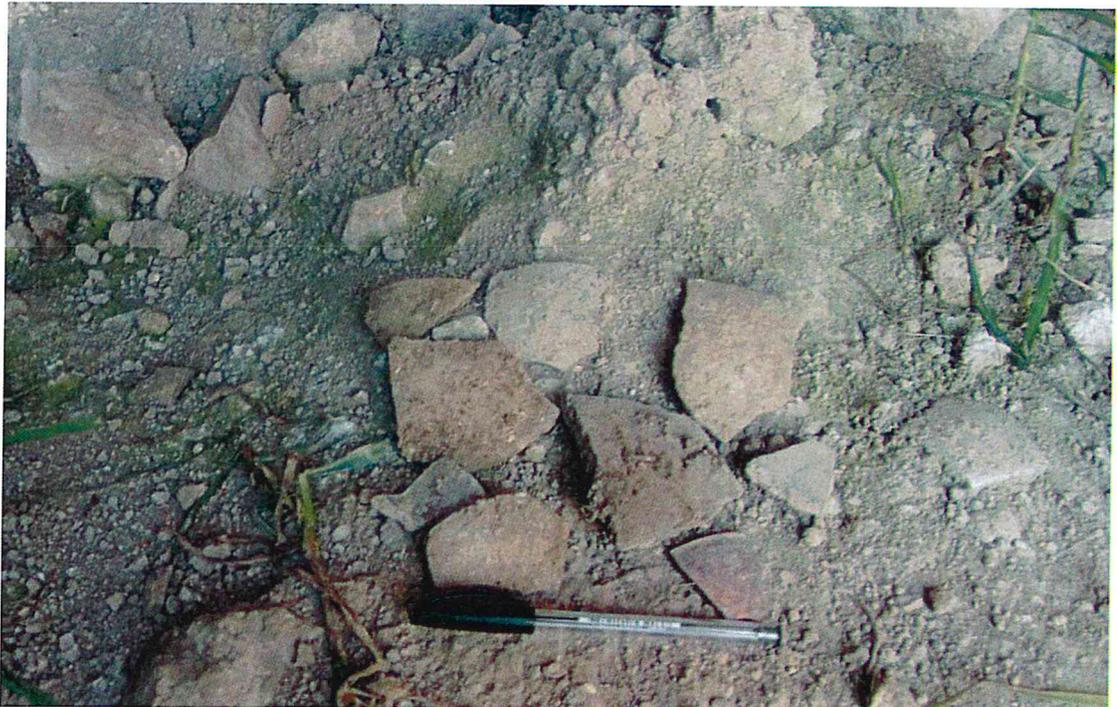
Foto. 11: vista de fragmentos de cerámica las cuales fueron extraídos producto de los huaqueos.

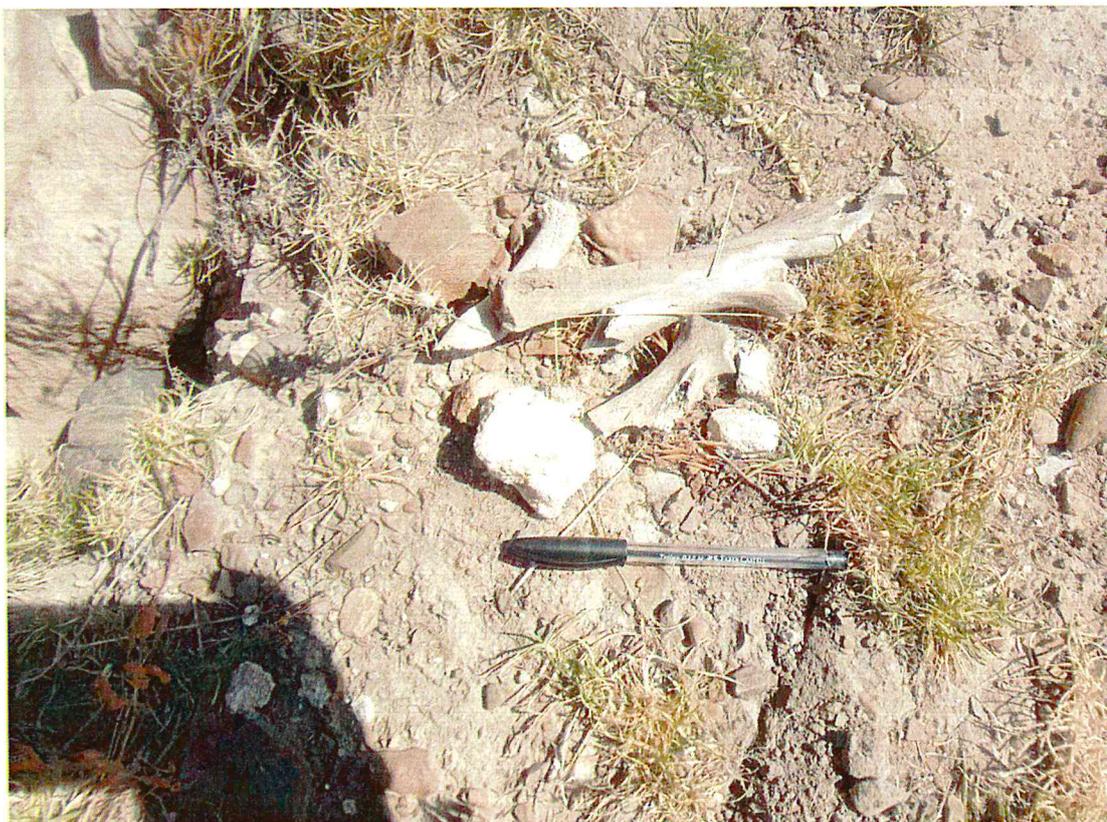
Foto. 12: vista de restos aseos expuestos en la superficie las cuales fueron extraídos producto de los huaqueos.

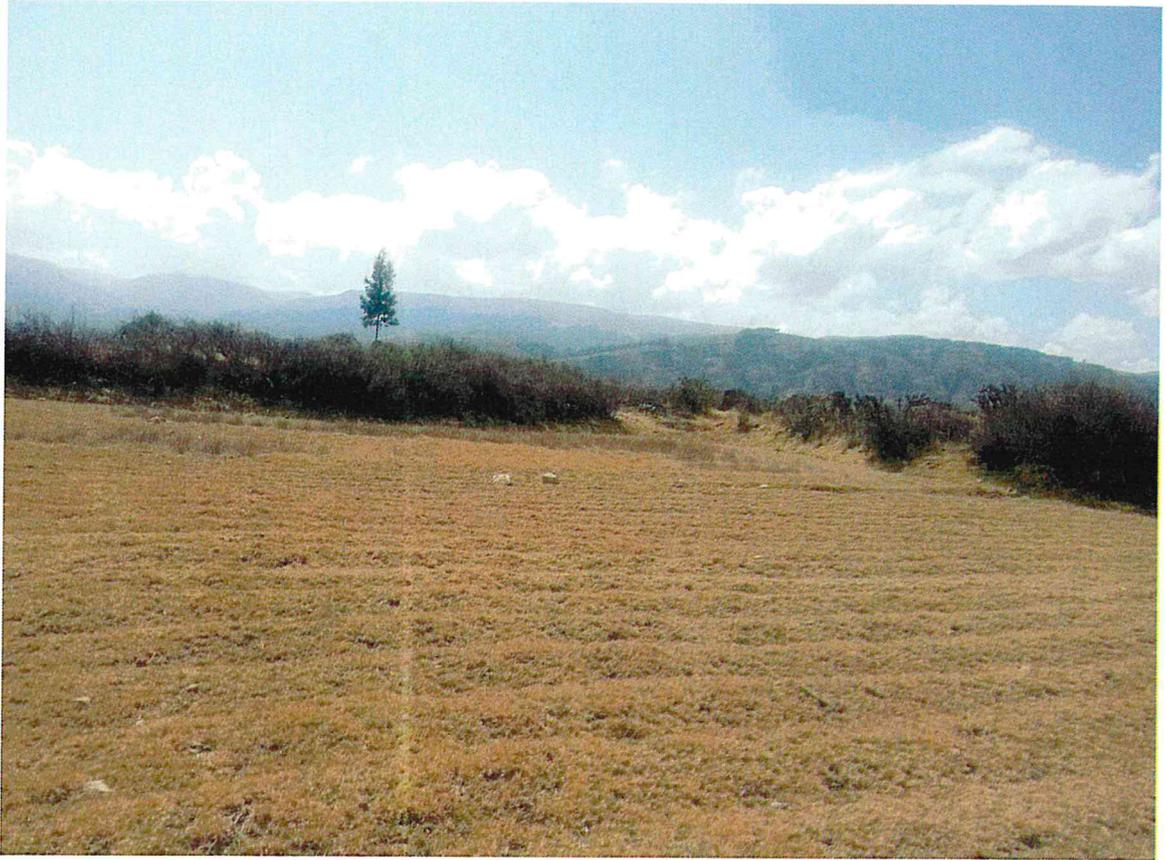
Foto. 14: vista de terrenos de cultivo la cual son colindantes próximos al sitio arqueológico.

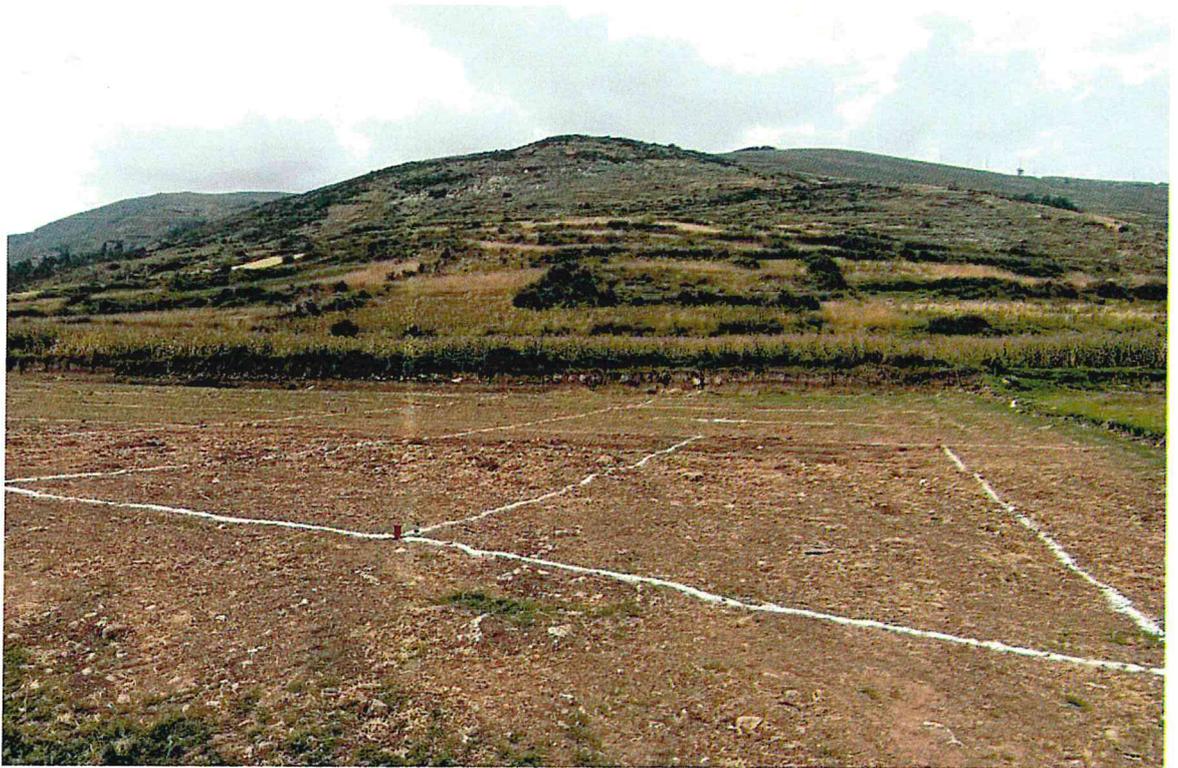
Foto. 15: vista de terrenos que están siendo lotizados para venta de terrenos la cual se encuentra 200 metros al lado sur este del sitio arqueológico.
