## RESOLUCION DIRECTORAL N° 000010-2025-DGPA-VMPCIC/MC

**Asunto :** Se remite Informe de Inspección N° 0036-2024-ADPC-SDPCICI-DDC ICA/MC de protección provisional del Paisaje Arqueológico Carhuas 1 y 2 Sector B, distrito de Ica, provincia y departamento de Ica.

**INFORME N° 001348-2024-DSFL-DGPA-VMPCIC/MC**

**INFORME N° 000230-2024-DSFL-DGPA-VMPCIC-LMS/MC**

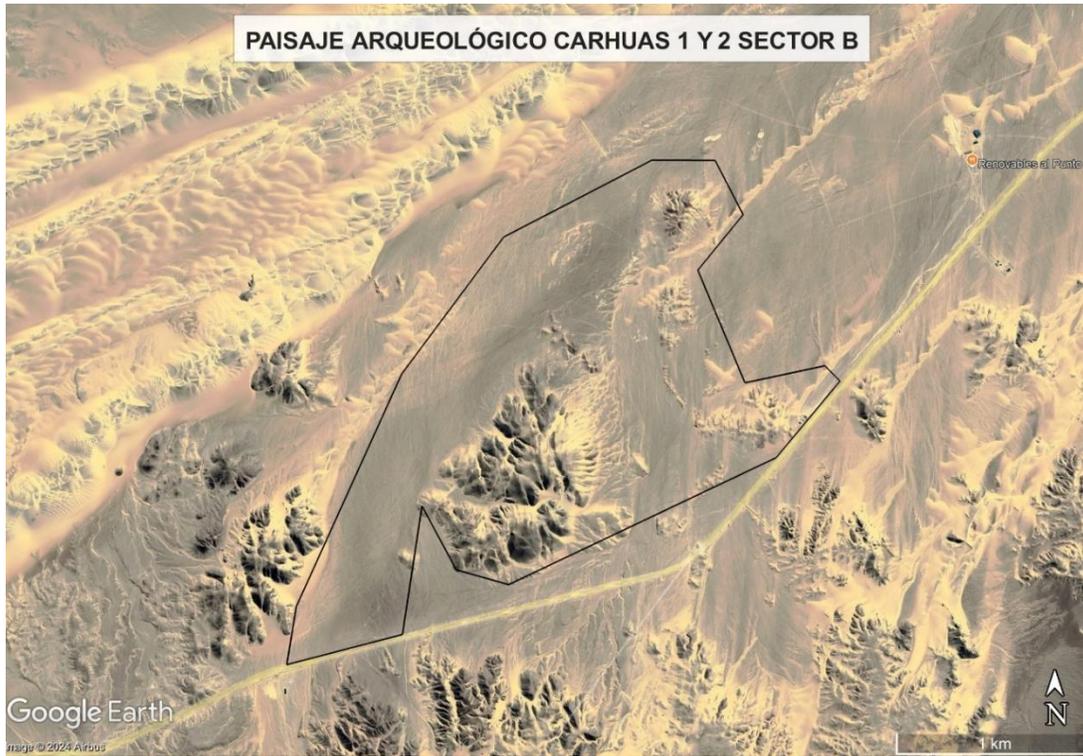
Foto 01. Vista Satelital del Paisaje Arqueológico Carhuas 1 y 2 Sector B.

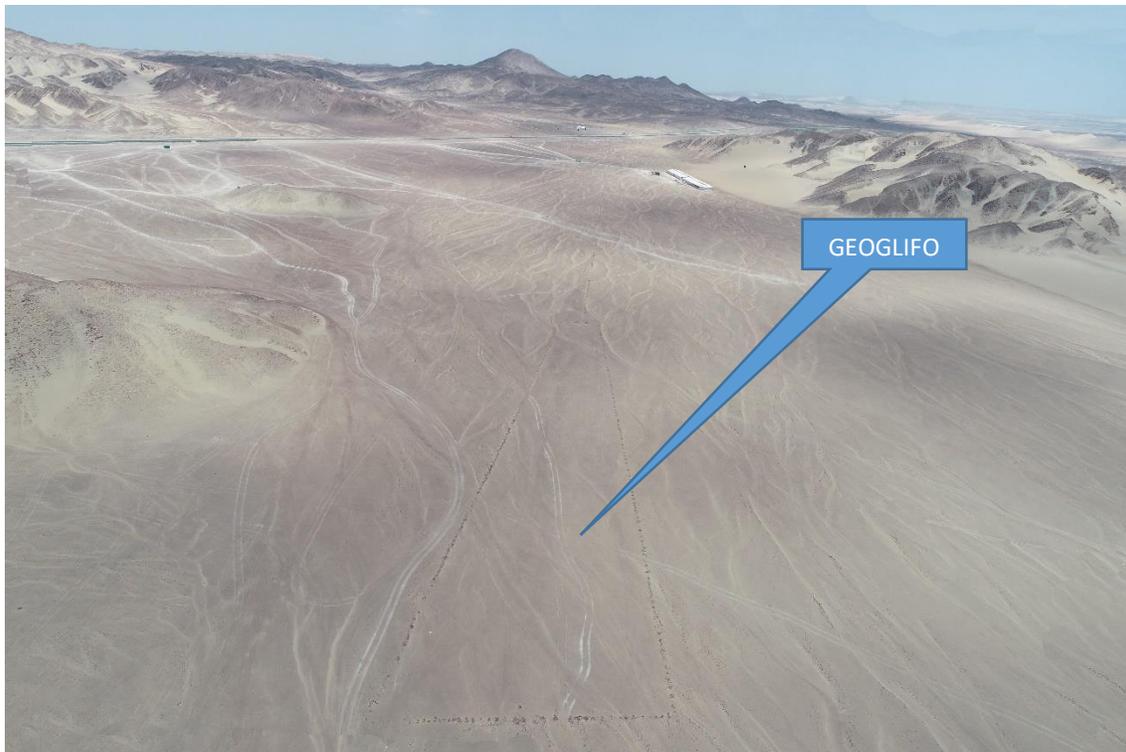
Foto 02. Vista aérea del geoglifo de forma trapezoidal de 1.20 km de longitud. Paisaje Arqueológico Carhuas 1 y 2 Sector B.

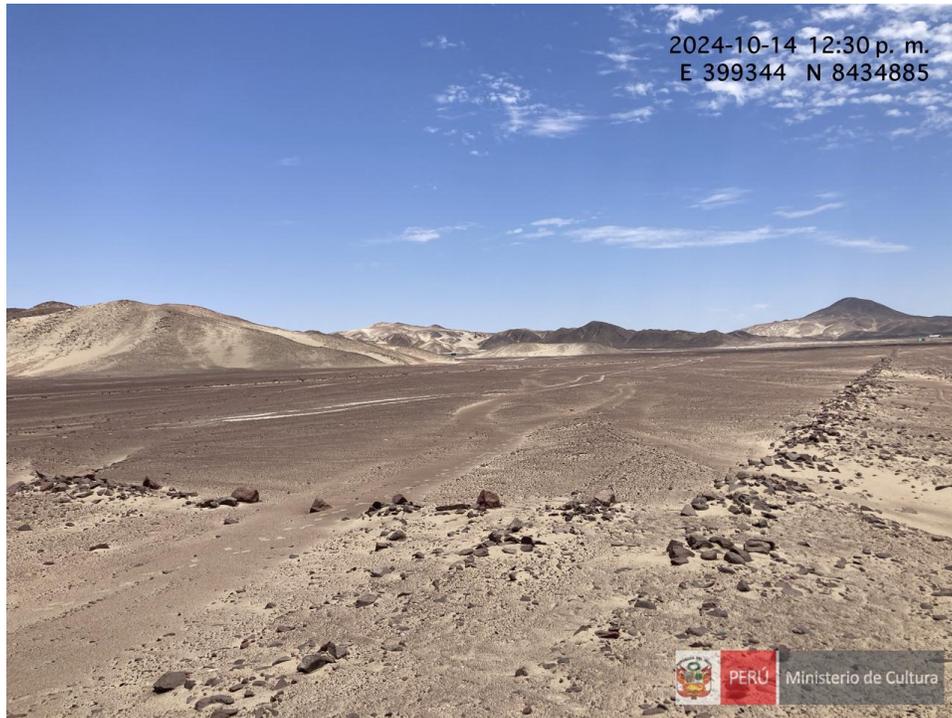
**Foto 03.** Vista en detalle de la base del geoglifo de forma trapezoidal de 1.20 km de longitud. Paisaje Arqueológico Carhuas 1 y 2 Sector B.

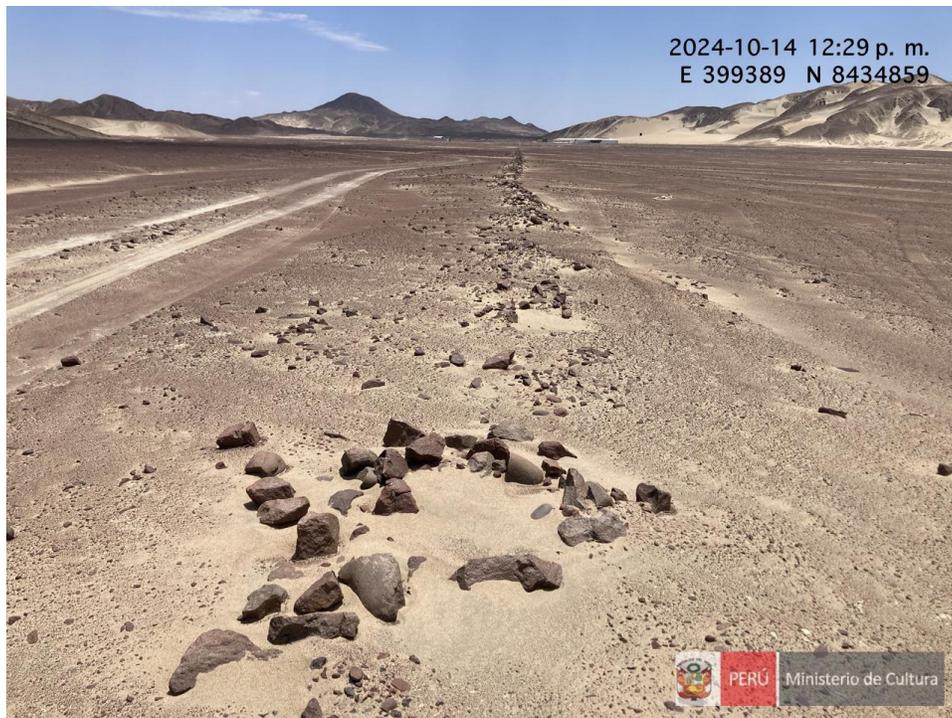
**Foto 04.** Vista en detalle del borde del geoglifo de forma trapezoidal de 1.20 km de longitud. Paisaje Arqueológico Carhuas 1 y 2 Sector B.

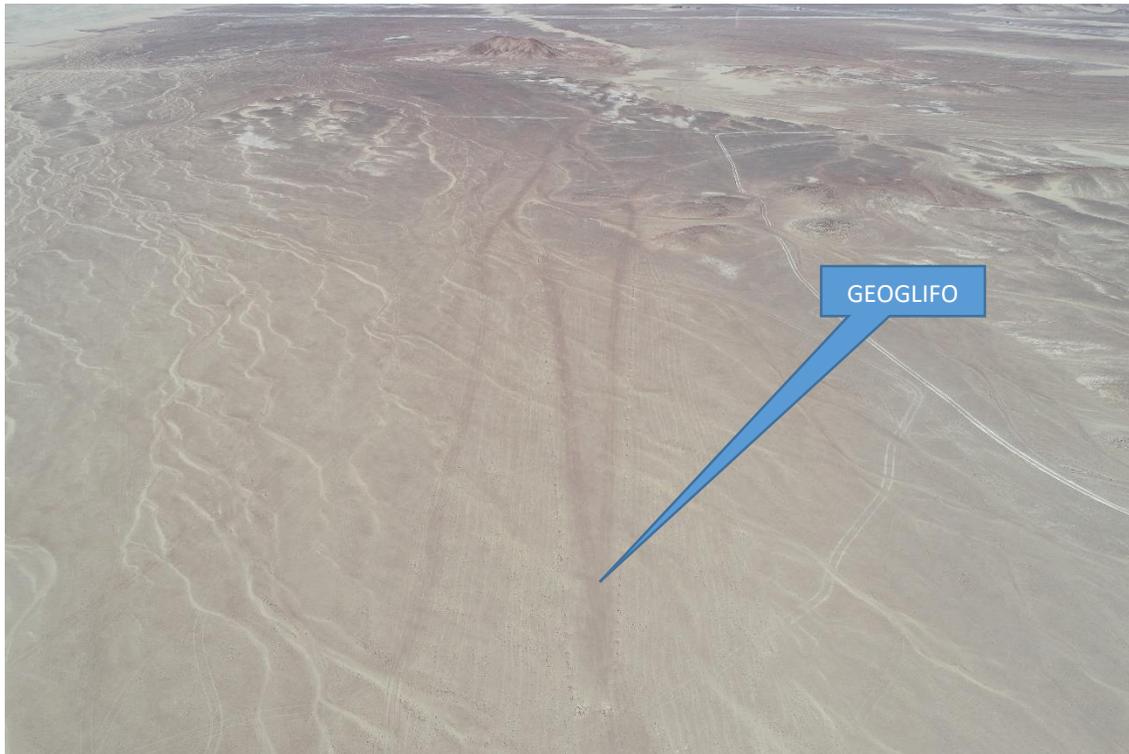
**Foto 05.** Vista aérea del geoglifo de forma trapezoidal de 250 metros de longitud. Paisaje Arqueológico Carhuas 1 y 2 Sector B.

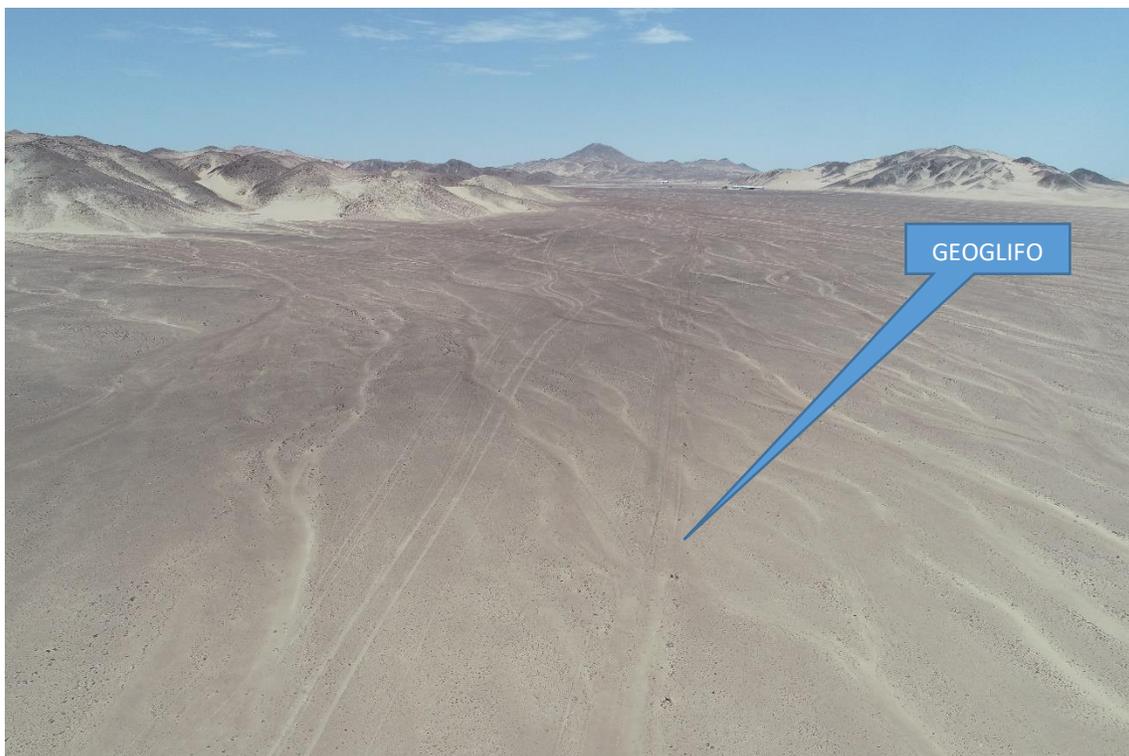
**Foto 06.** Vista aérea del geoglifo lineal de 700 metros de longitud. Paisaje Arqueológico Carhuas 1 y 2 Sector B.

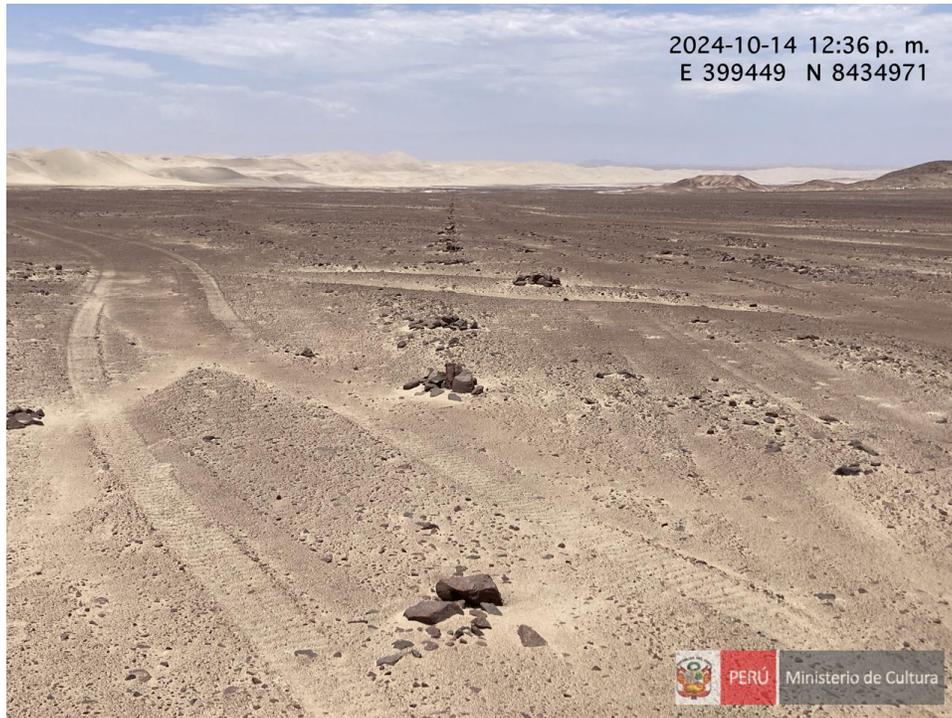
**Foto 07.** Vista en detalle del geoglifo lineal de 700 metros de longitud. Paisaje Arqueológico Carhuas 1 y 2 Sector B.

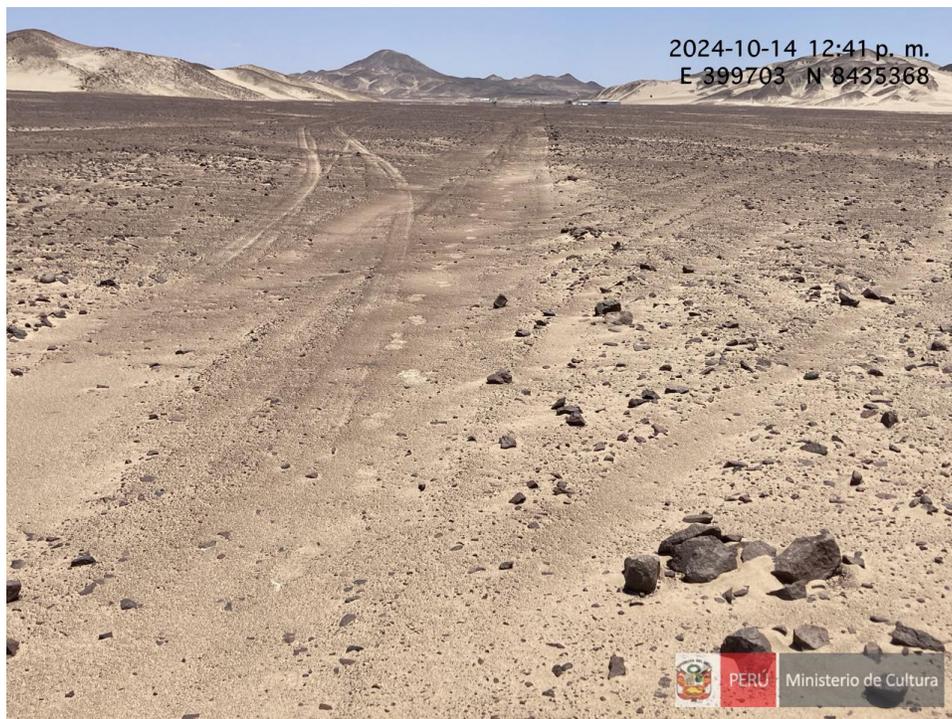
**Foto 08.** Vista en detalle del geoglifo lineal de 700 metros de longitud. Paisaje Arqueológico Carhuas 1 y 2 Sector B.

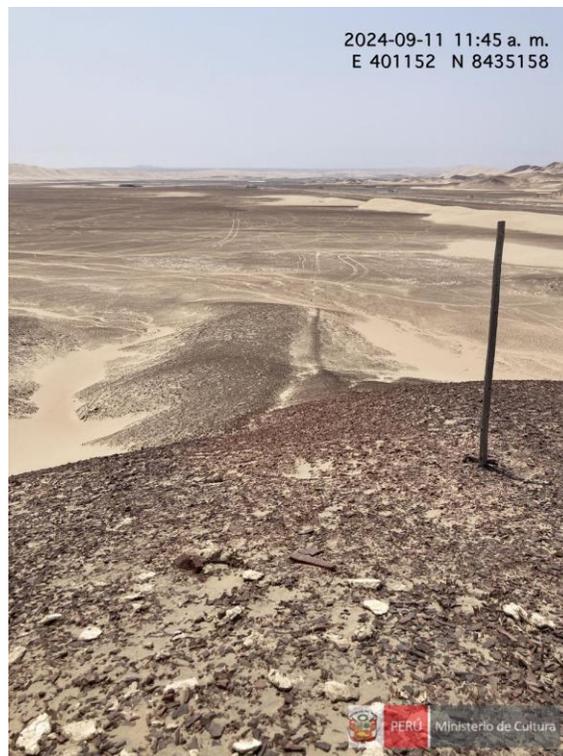
Foto 10. Vista en detalle del geoglifo lineal de 350 metros de longitud. Paisaje Arqueológico Carhuas 1 y 2 Sector B.

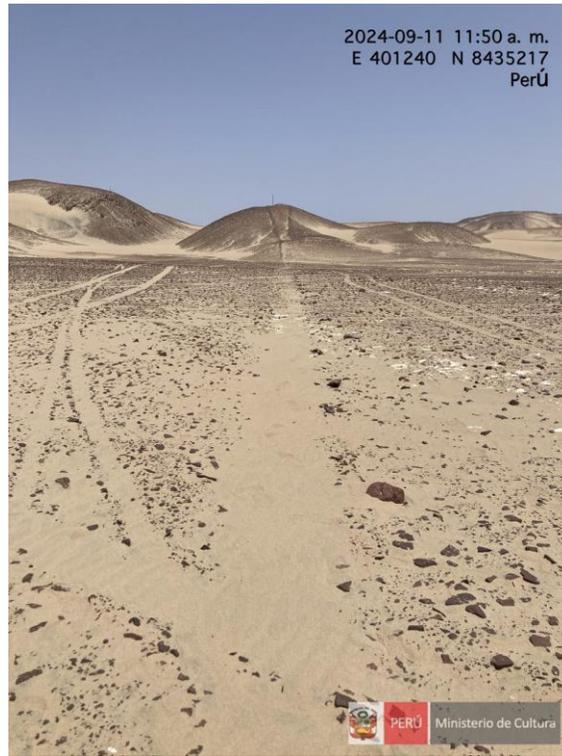
**Foto 11.** Vista en detalle del geoglifo lineal de 350 metros de longitud. Paisaje Arqueológico Carhuas 1 y 2 Sector B.

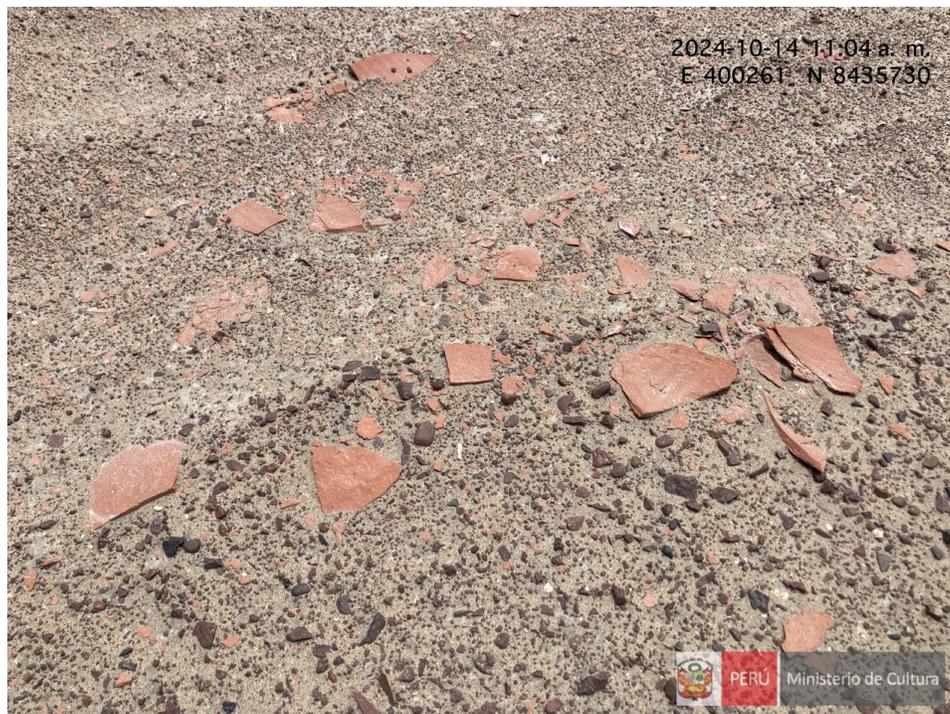
**Foto 12.** Vista en detalle de concentración de cerámica. Paisaje Arqueológico Carhuas 1 y 2 Sector B.
