## RESOLUCION DIRECTORAL N° 000011-2025-DGPA-VMPCIC/MC

**ASUNTO :** REMITE INFORME N° 000459-2024-DDC HCO-AAU/MC.  
PROPUESTA DE PROTECCIÓN PROVISIONAL DEL SITIO  
ARQUEOLÓGICO SAN JUAN DE MIRAFLORES, UBICADO EN  
EL DISTRITO DE CHACABAMBA, PROVINCIA DE  
YAROWILCA, REGIÓN HUANUCO.

### SAN JUAN DE MIRAFLORES

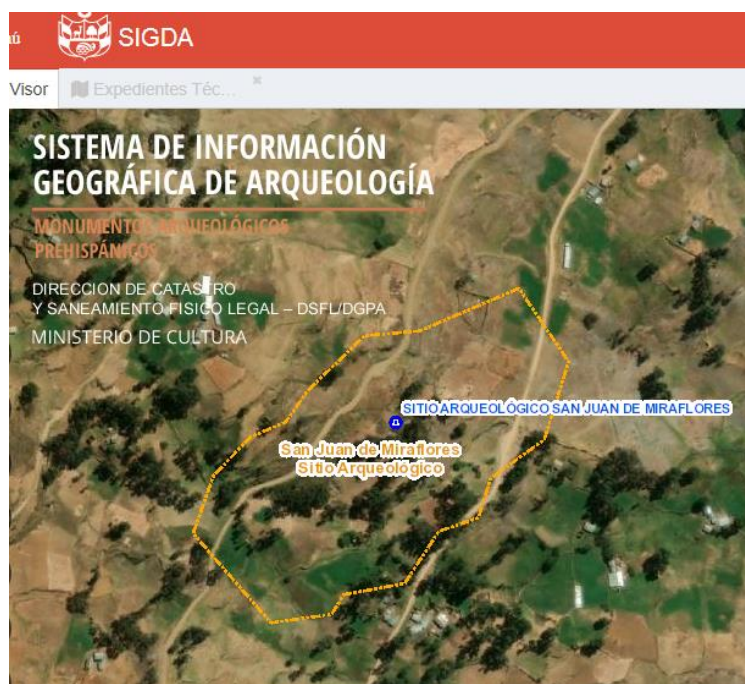
Captura de pantalla en el Sistema de Información Geográfica de Arqueología (SIGDA) del Ministerio de Cultura donde se observa el polígono del sitio arqueológico de San Juan de Miraflores, ubicado en el distrito de Chacabamba de la provincia de Yarowilca de la región Huánuco.

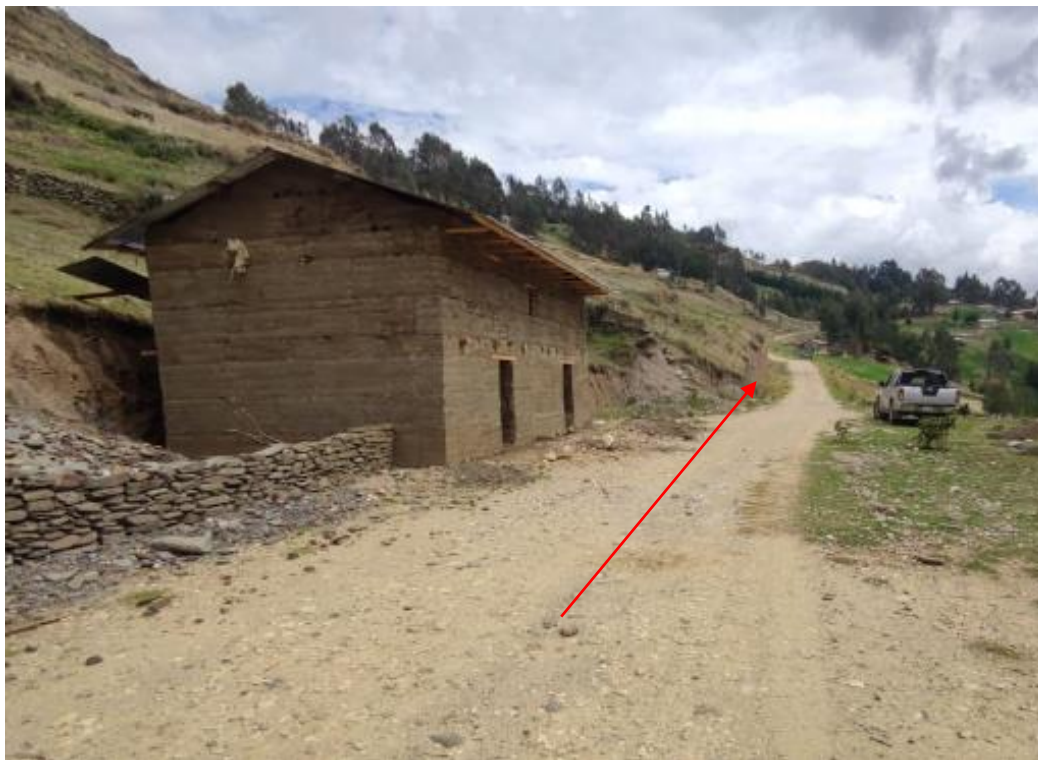
**Foto N° 01.-** Fotografía panorámica del sitio arqueológico de San Juan de Miraflores, ubicado en el distrito de Chacabamba, de la provincia de Yarowilca de la región Huánuco. Donde se observa la apertura de trocha carrozable.

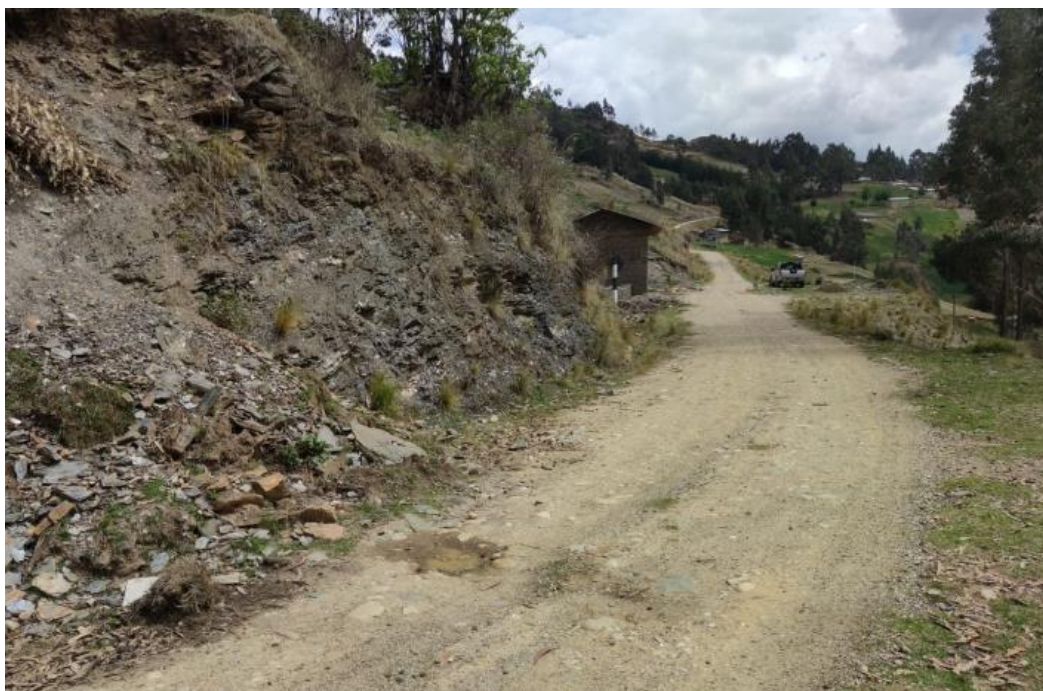
**Foto N° 02.-** Fotografía panorámica del sitio arqueológico de San Juan de Miraflores, ubicado en el distrito de Chacabamba, de la provincia de Yarowilca de la región Huánuco. Donde se observa la apertura de trocha carrozable.

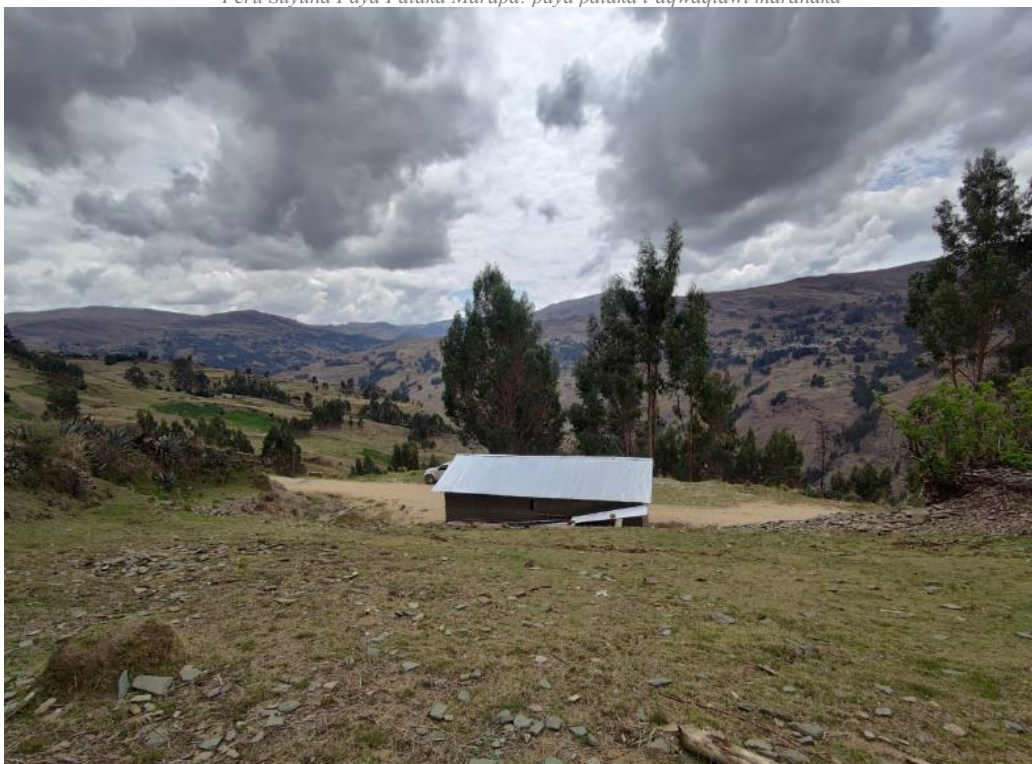
**Foto N° 03.-** Fotografía panorámica del sitio arqueológico de San Juan de Miraflores, ubicado en el distrito de Chacabamba, de la provincia de Yarowilca de la región Huánuco. Donde se observa la vivienda ubicada colindante a la trocha carrozable. (Vista de Oeste a Este)

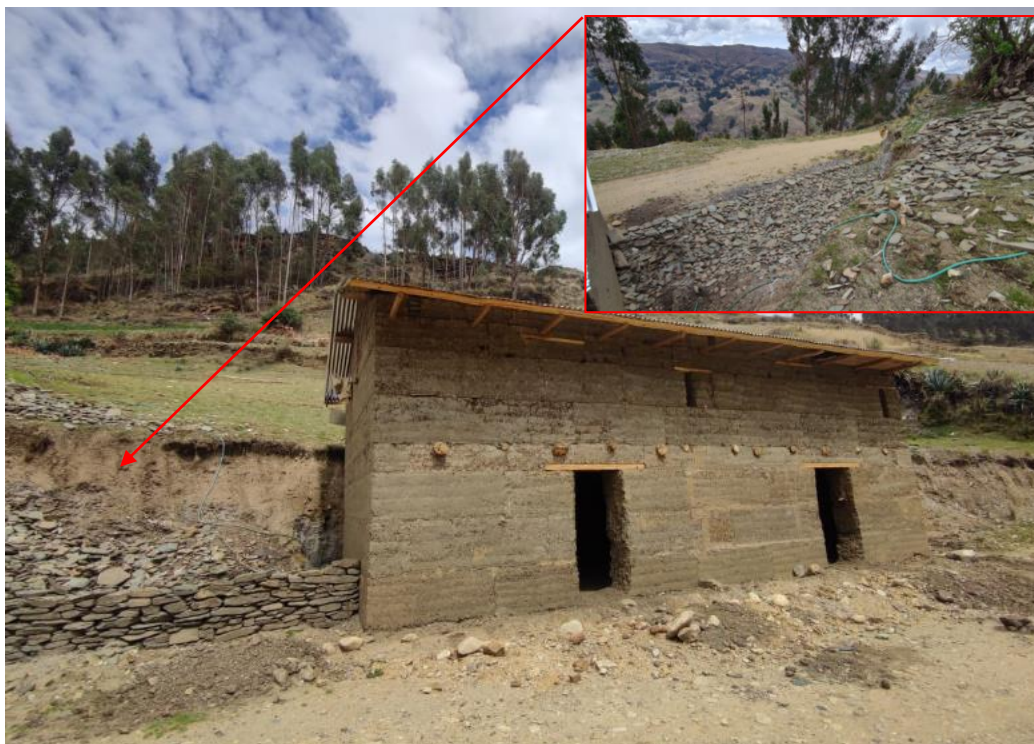
**Foto N° 04.-** Fotografía panorámica del sitio arqueológico de San Juan de Miraflores, ubicado en el distrito de Chacabamba, de la provincia de Yarowilca de la región Huánuco. Donde se observa la vivienda ubicada colindante a la trocha carrozable. (Vista de Este a Oeste)

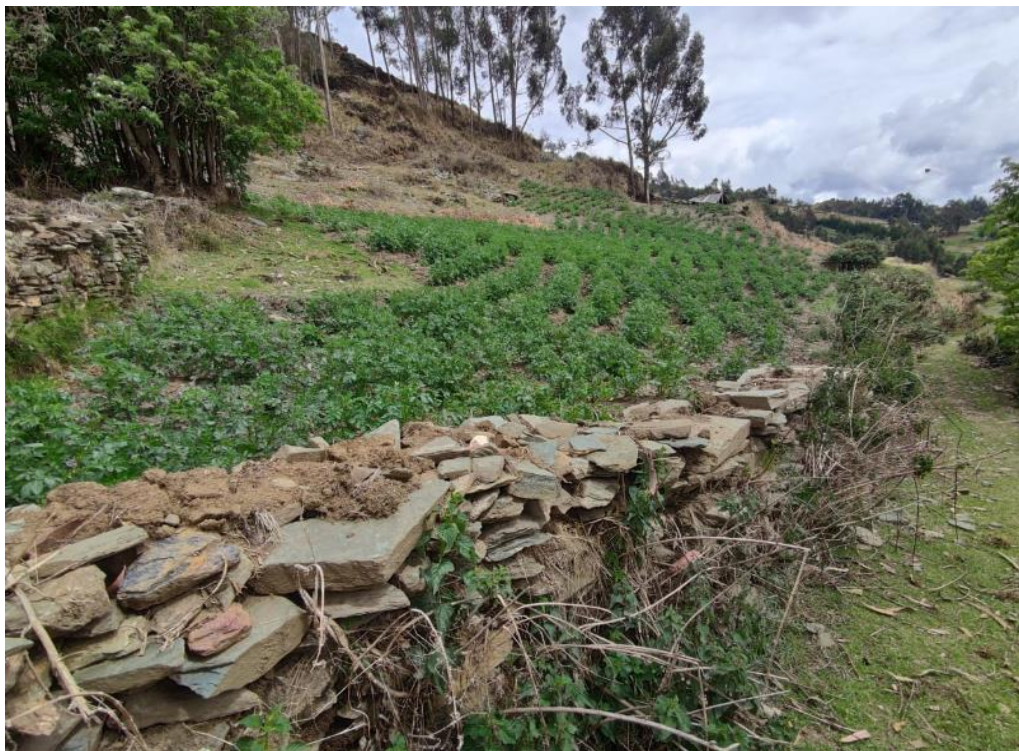
**Foto N° 06.-** Fotografía panorámica del sitio arqueológico de San Juan de Miraflores, ubicado en el distrito de Chacabamba, de la provincia de Yarowilca de la región Huánuco. Donde se observa el sembrío en el sitio arqueológico.

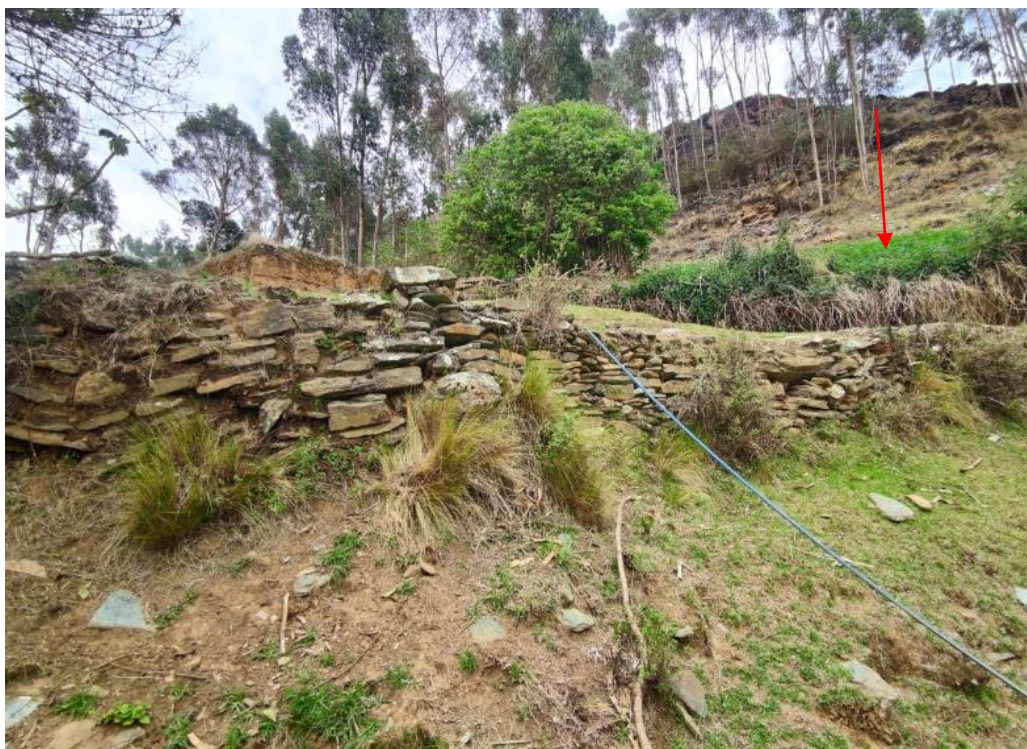
**Foto N° 07.-** Fotografía panorámica del sitio arqueológico de San Juan de Miraflores, ubicado en el distrito de Chacabamba, de la provincia de Yarowilca de la región Huánuco. Donde se observa el sembrío en el sitio arqueológico.

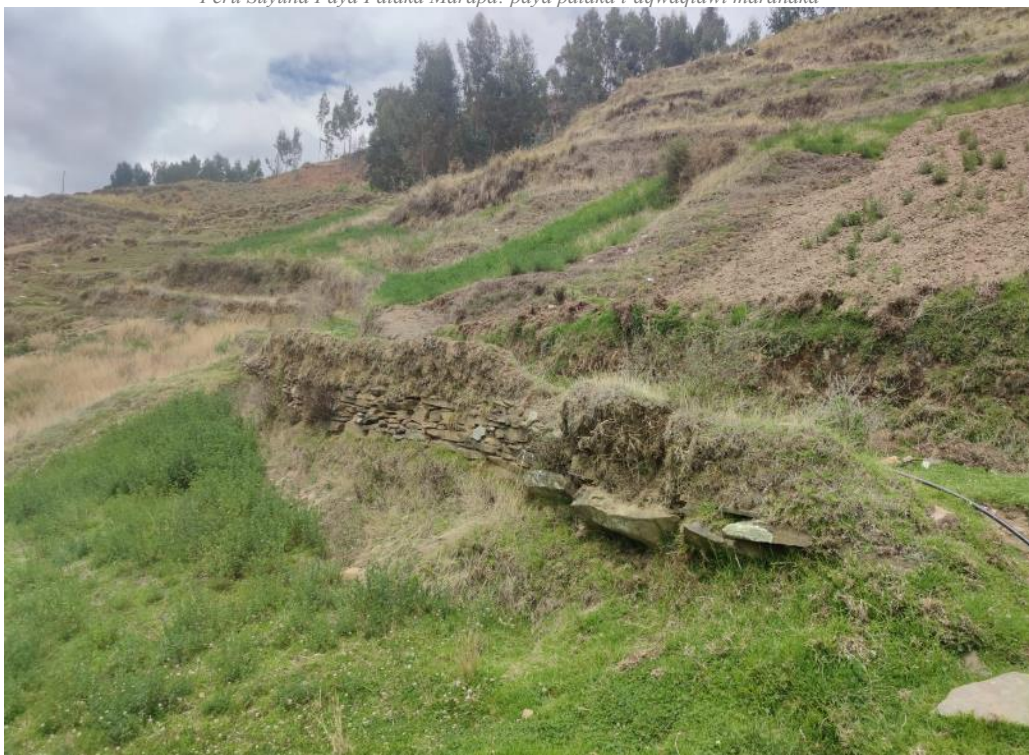
**Foto N° 08.-** Fotografía panorámica del sitio arqueológico de San Juan de Miraflores, ubicado en el distrito de Chacabamba, de la provincia de Yarowilca de la región Huánuco. Donde se observa el sembrío en el sitio arqueológico.

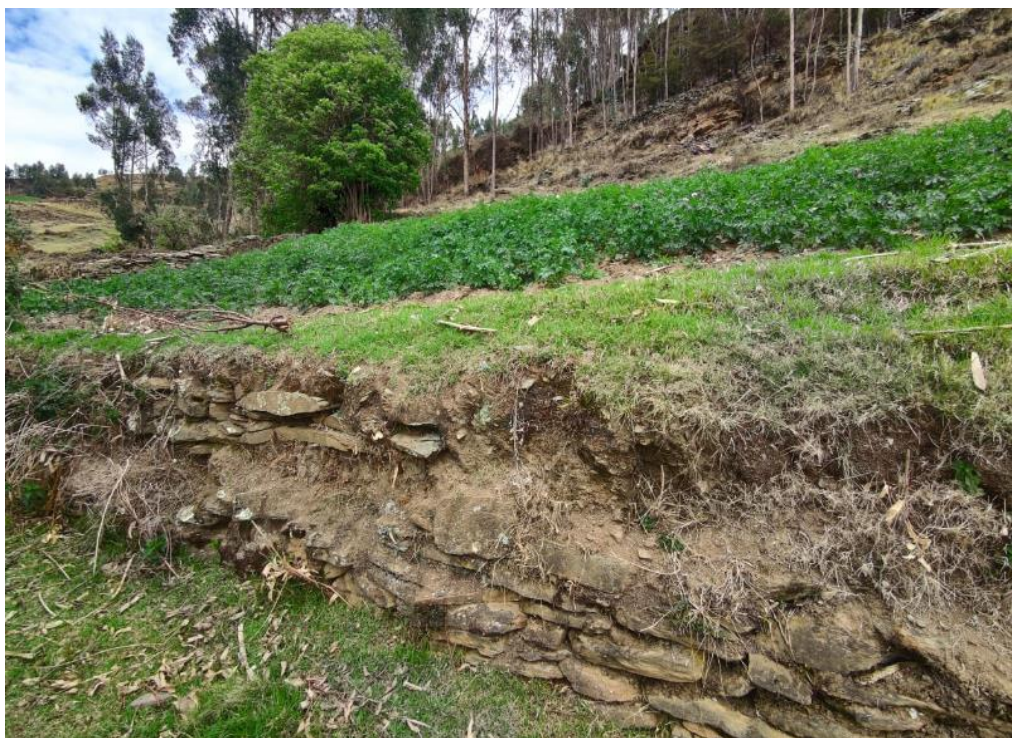
**Foto N° 09.-** Fotografía panorámica del sitio arqueológico de San Juan de Miraflores, ubicado en el distrito de Chacabamba, de la provincia de Yarowilca de la región Huánuco. Donde se observa el sembrío en el sitio arqueológico.

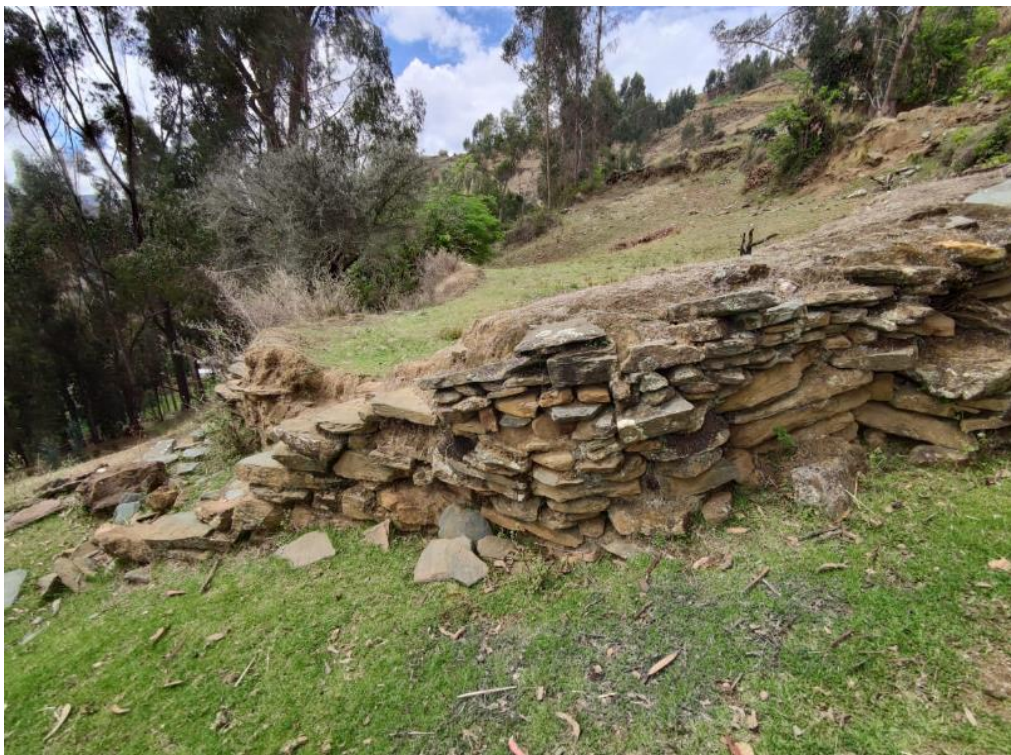
**Foto N° 10.-** Fotografía panorámica del sitio arqueológico de San Juan de Miraflores, ubicado en el distrito de Chacabamba, de la provincia de Yarowilca de la región Huánuco. Donde se observa caído parte de los muros del sitio.

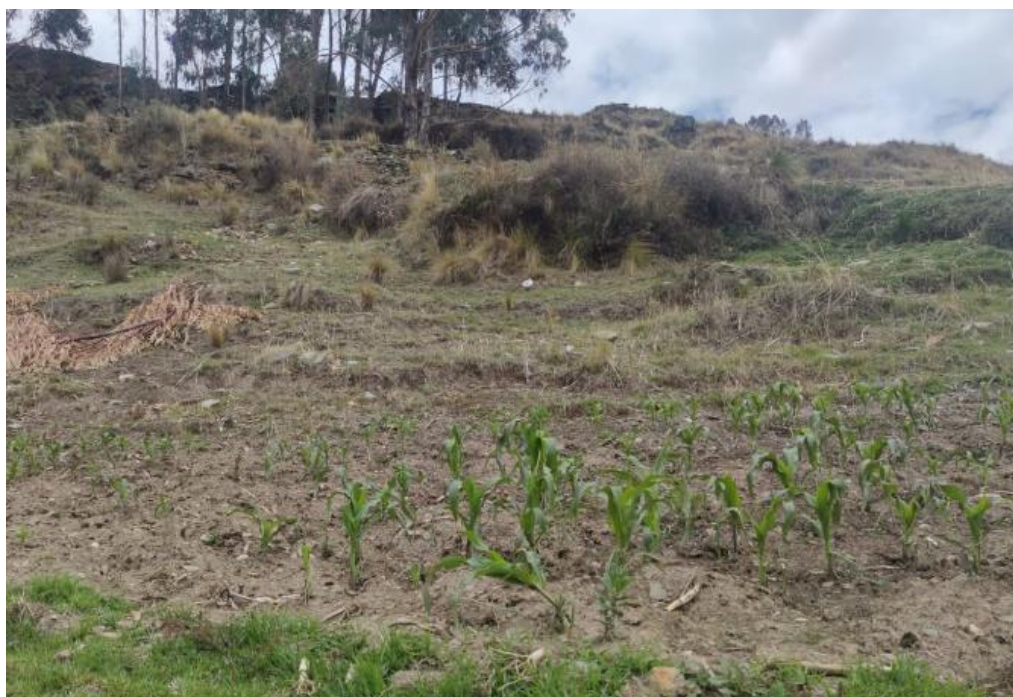
**Foto N° 10.-** Fotografía panorámica del sitio arqueológico de San Juan de Miraflores, ubicado en el distrito de Chacabamba, de la provincia de Yarowilca de la región Huánuco. Donde se observa el sembrío en el sitio arqueológico.

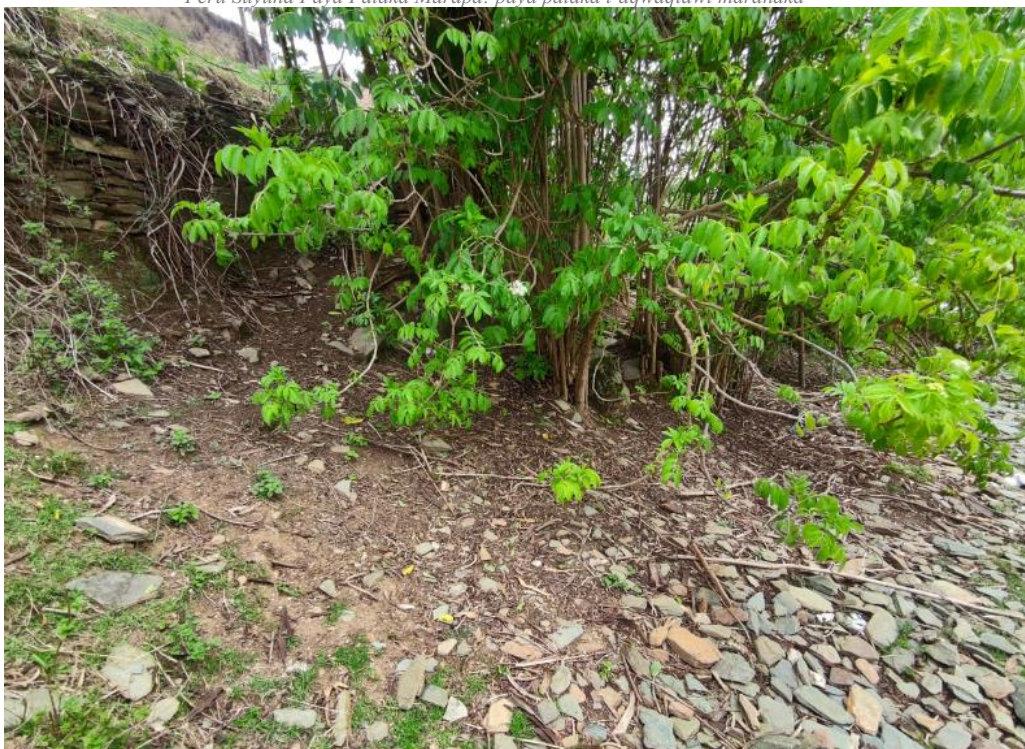
Foto N° 11.- Fotografía panorámica del sitio arqueológico de San Juan de Miraflores, ubicado en el distrito de Chacabamba, de la provincia de Yarowilca de la región Huánuco. Donde se observa el sembrío en el sitio arqueológico.

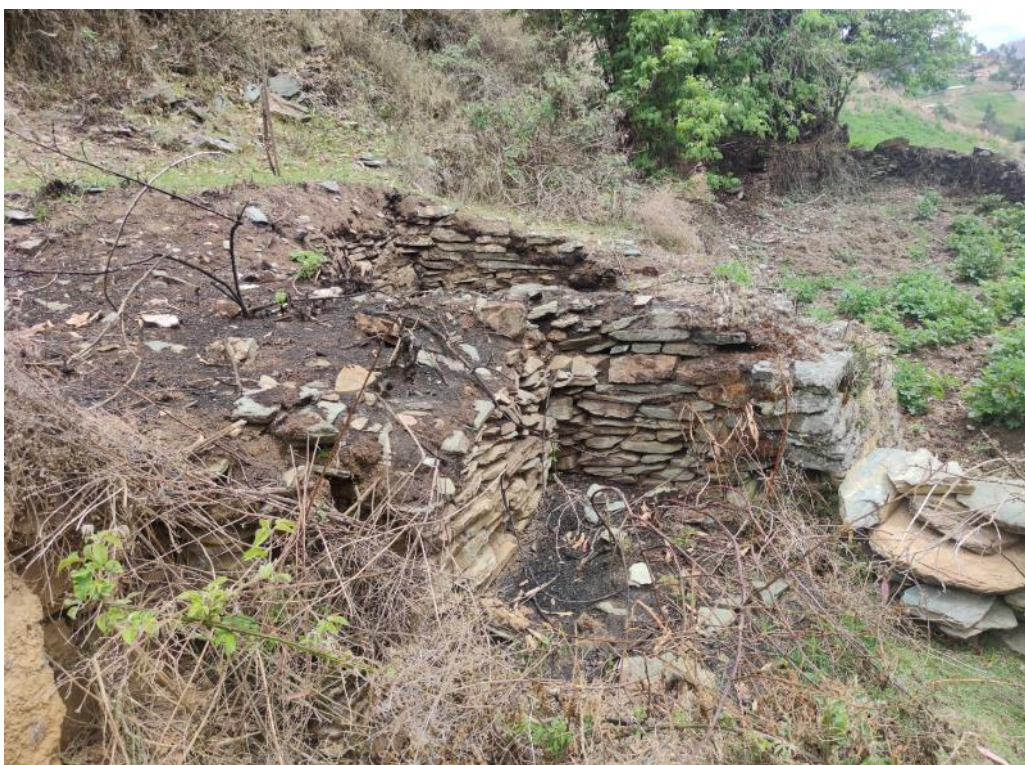
Foto N° 12.- Fotografía panorámica del sitio arqueológico de San Juan de Miraflores, ubicado en el distrito de Chacabamba, de la provincia de Yarowilca de la región Huánuco. Donde se observa el sembrío en el sitio arqueológico.

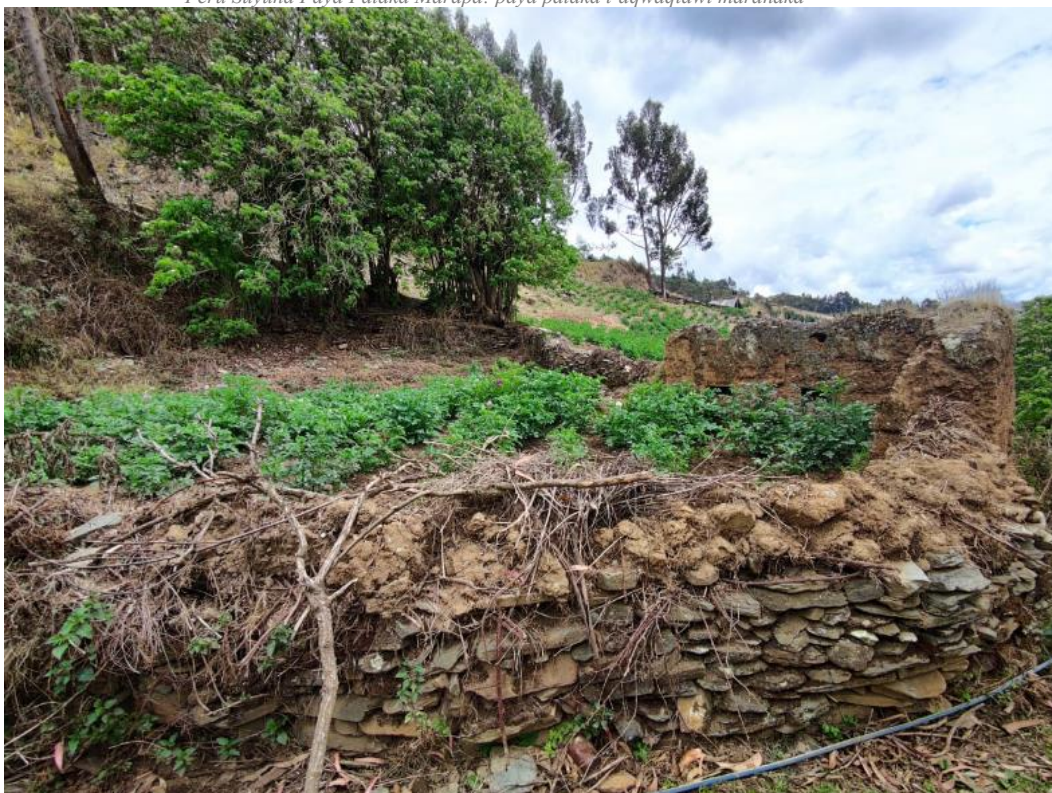
Foto N° 13.- Fotografía panorámica del sitio arqueológico de San Juan de Miraflores, ubicado en el distrito de Chacabamba, de la provincia de Yarowilca de la región Huánuco. Donde se observa el sembrío en el sitio arqueológico.

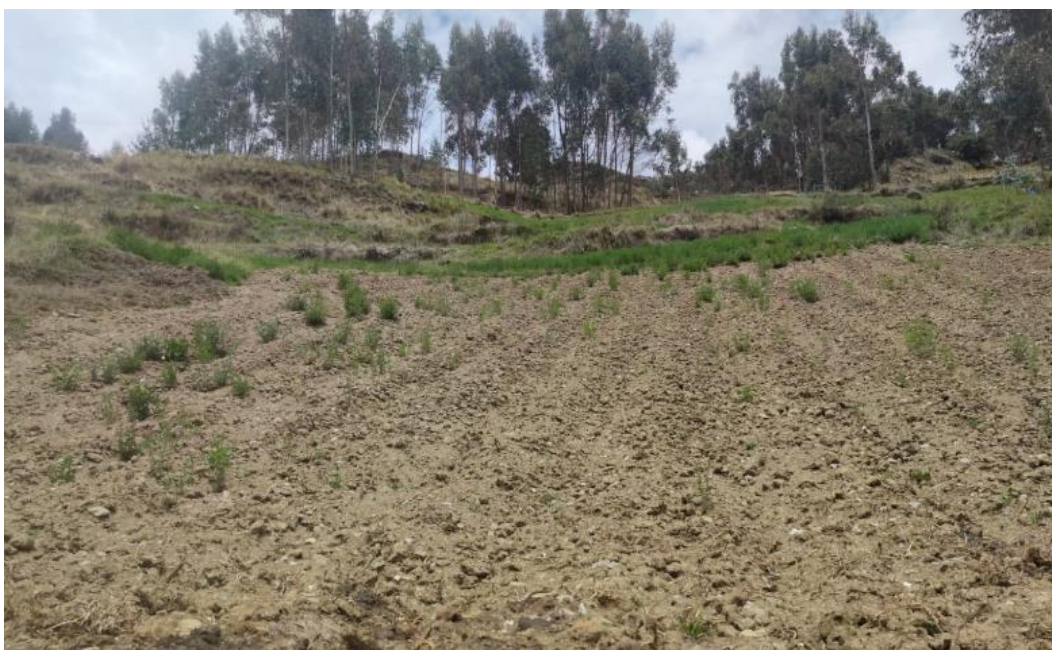
Foto N° 14.- Fotografía panorámica del sitio arqueológico de San Juan de Miraflores, ubicado en el distrito de Chacabamba, de la provincia de Yarowilca de la región Huánuco. Donde se observa el sembrío en el sitio arqueológico.
