RESOLUCION DIRECTORAL N° 000012-2025-DGPA-VMPCIC/MC

Asunto : Remito Informe de Viabilidad para la Protección Provisional del Paisaje Arqueológico de "Huallan Cucho", Sector A y B, ubicado en el distrito y provincia de Vilcas Huamán, departamento de Ayacucho.

PAISAJE ARQUEOLÓGICO DE "HUALLAN CUCHO"

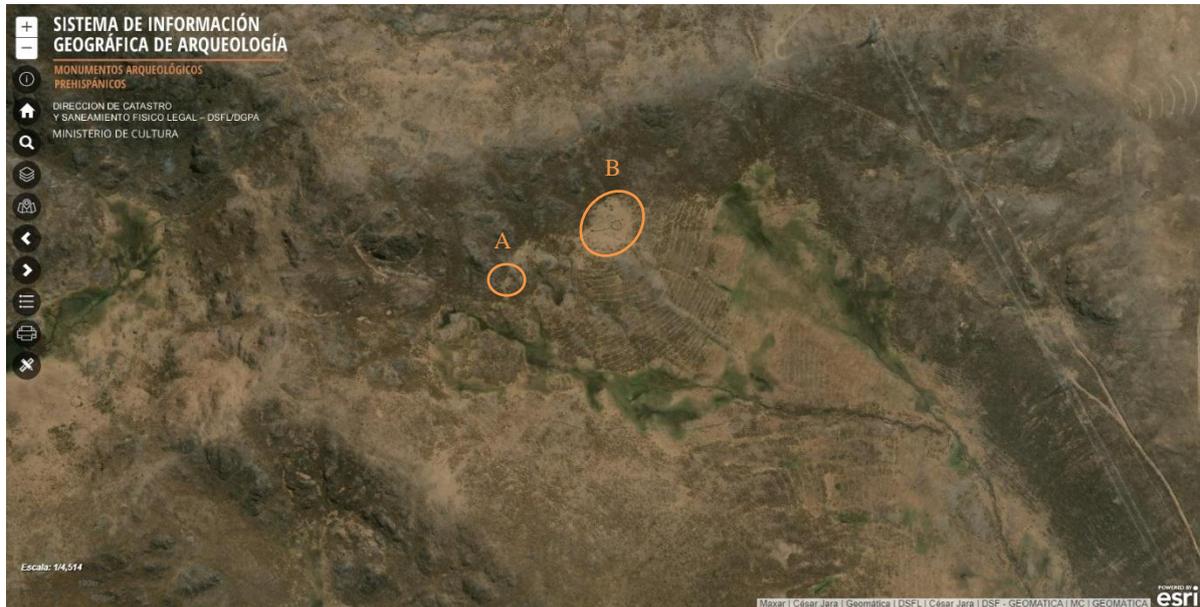
Imagen 01: Emplazamiento del Paisaje Arqueológico de "Huallan Cucho" y sus dos sectores en el SIGDA del Ministerio de Cultura. Nótese su falta de registro en dicha base de datos.

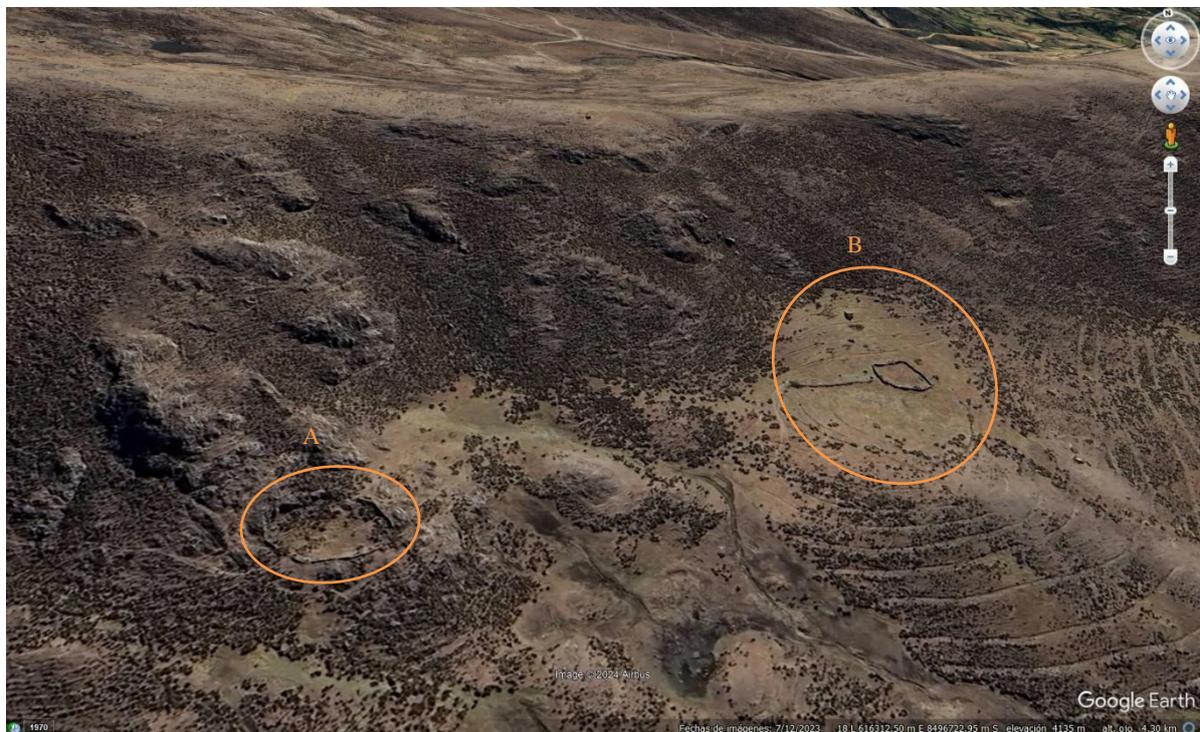
Imagen 02: Detalle de ubicación de los dos sectores del Paisaje Arqueológico de "Huallan Cucho" y su asociación a las fuentes de agua. Nótese la topografía del terreno. Google Earth (26/06/2023).

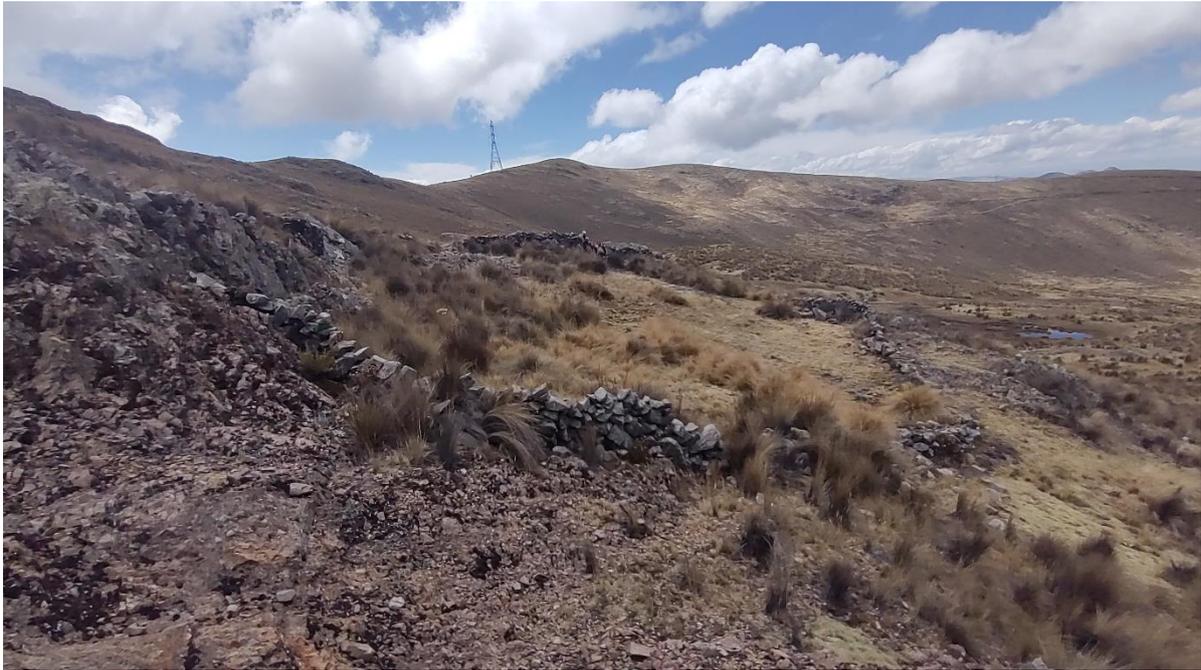
Sector A. Se trata de una estructura circular (corral) de aproximadamente 30.0 m. de diámetro, emplazado en la parte media baja de un cerro de pendiente moderada, construido a base de piedras medianas y grandes sin cantear, dispuestos unos encima de otros, sin el uso de argamasa de barro, adosado en ocasiones a los grandes afloramientos rocosos de la zona, con muros que oscilan entre los 0.60 m. y 1.10 m. de altura en promedio, con acceso orientado hacia el lado noreste.

Imagen 03: Estructura circular (corral) del Sector A, emplazado en la parte media - baja del cerro. Nótese su adosamiento a un gran afloramiento rocoso.

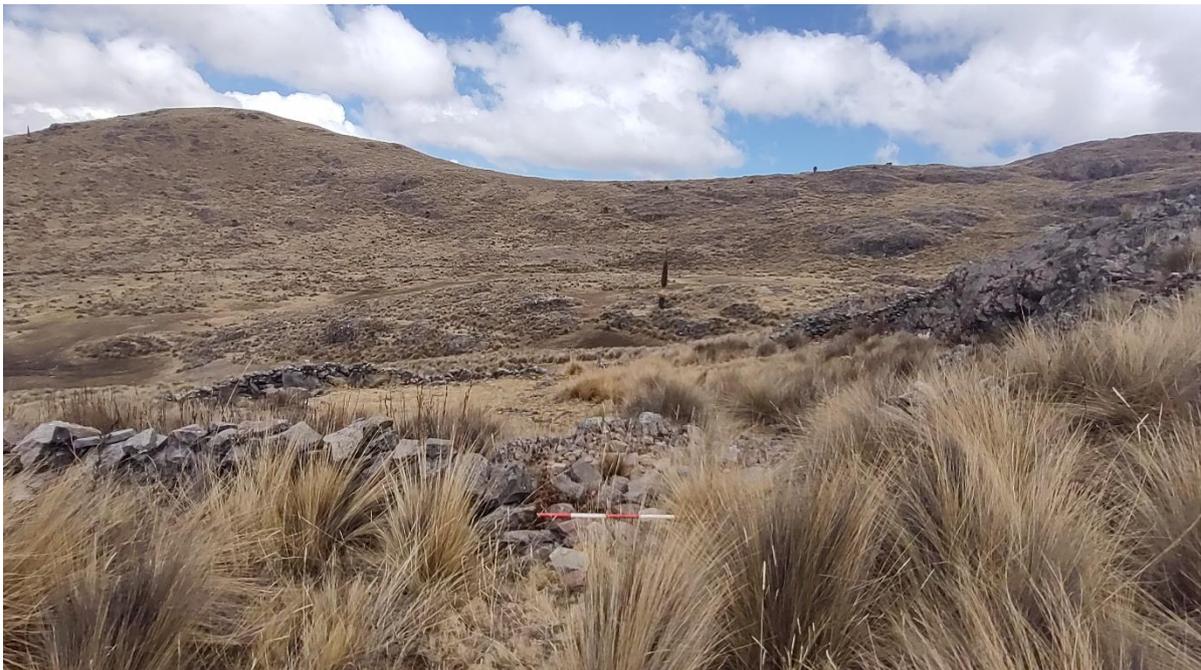
Imagen 04: Acceso a la estructura circular (corral) del Sector A. Nótese su estado de conservación, material constructivo y vegetación de la zona.

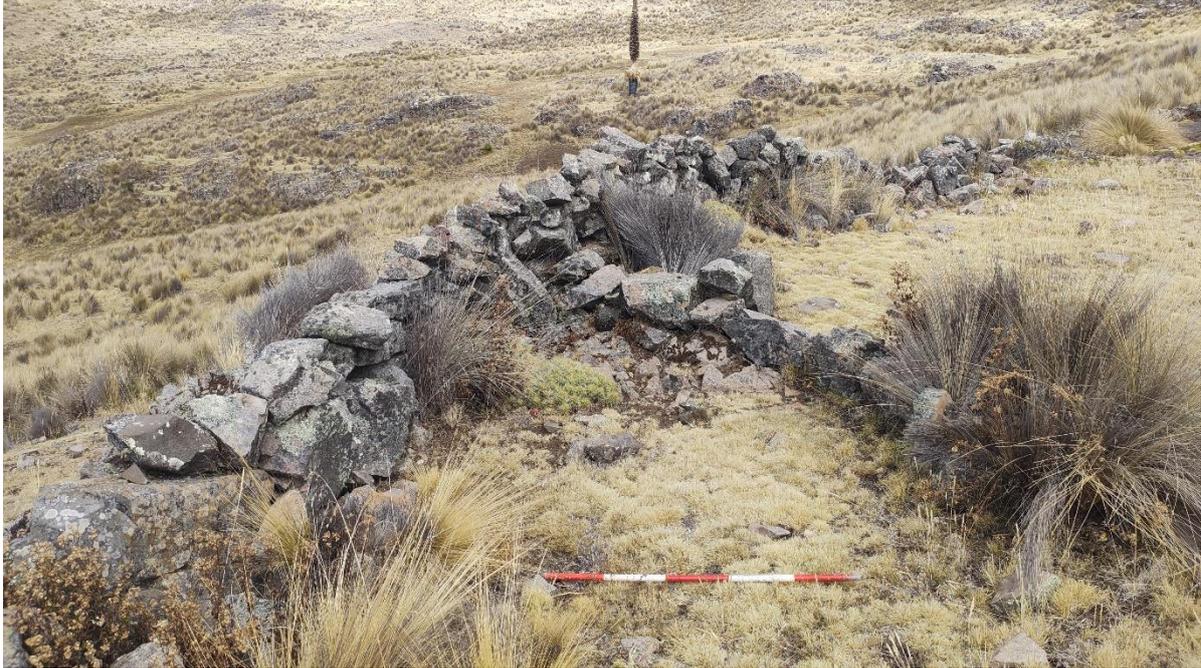
Al interior de esta estructura se registra dos edificaciones de menor dimensión (1.50 m. a 2.00 m. de diámetro) adosados hacia el lado sureste y noreste, mismos que actuarían como áreas de refugio.

Imagen 05: Edificación de menor tamaño adosado al paramento interno de la estructura del Sector A. Nótese su estado de conservación.

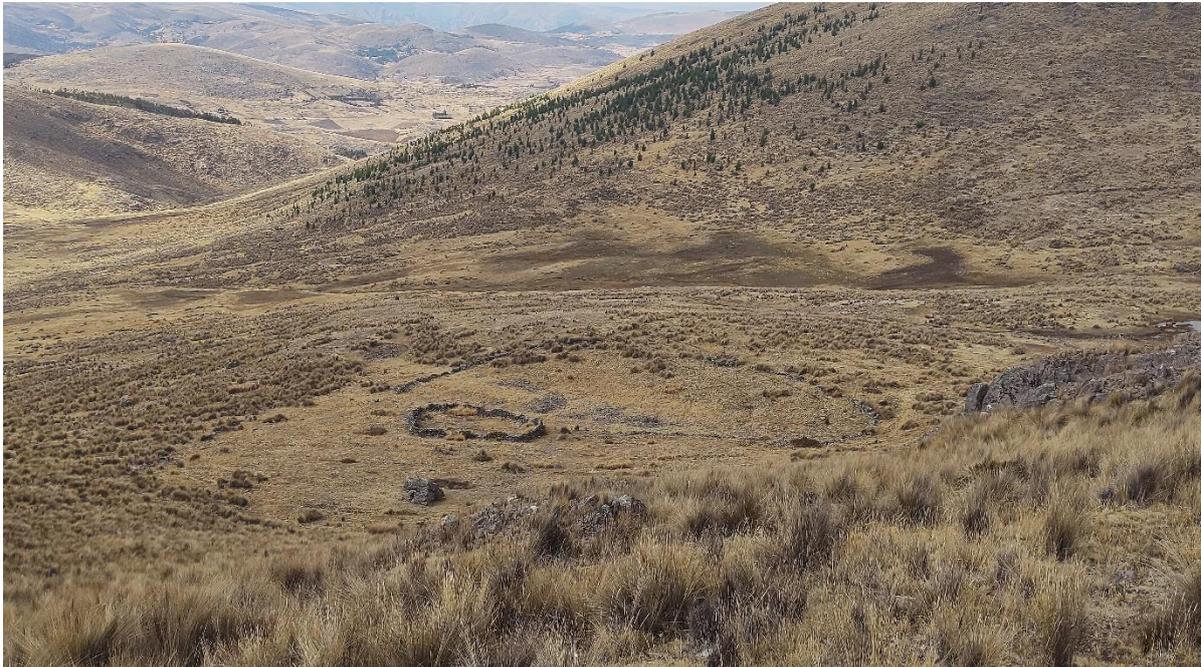
Sector B. Se trata de tres (03) estructuras circulares de 57.00 m., 18.00 m. y 65.00 m. de diámetro, adosadas unas a otras y emplazadas en la parte media baja de un cerro de pendiente moderada, al lado este del Sector A. Se trata de estructuras construidas a base de piedras grandes y medianas sin cantear, dispuestos unos encima de otros, sin el uso de argamasa de barro, con muros que oscilan entre los 0.60 m. a 1.20 m. de altura en promedio, con accesos orientados hacia el lado oeste y norte.

Imagen 06: Emplazamiento de las estructuras circulares (corrales) del Sector B en la parte media - baja del cerro. Nótese sus dimensiones.

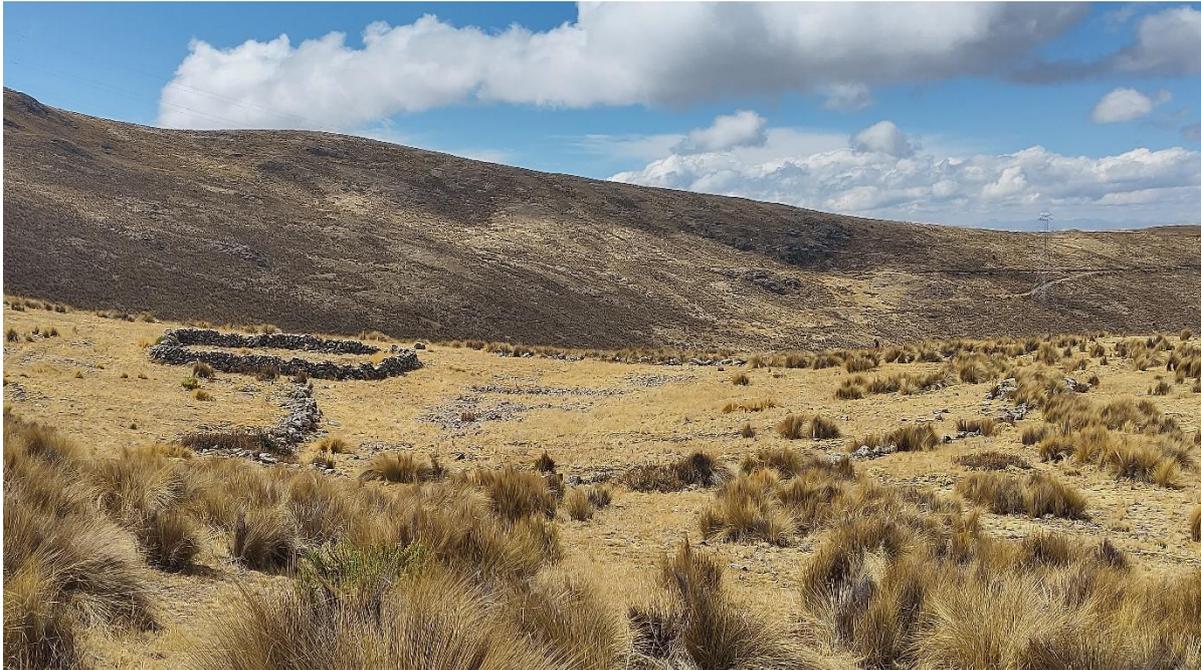
Imagen 07: Detalle de las estructuras registradas en el Sector B. Nótese la superficie ligeramente plana del terreno.

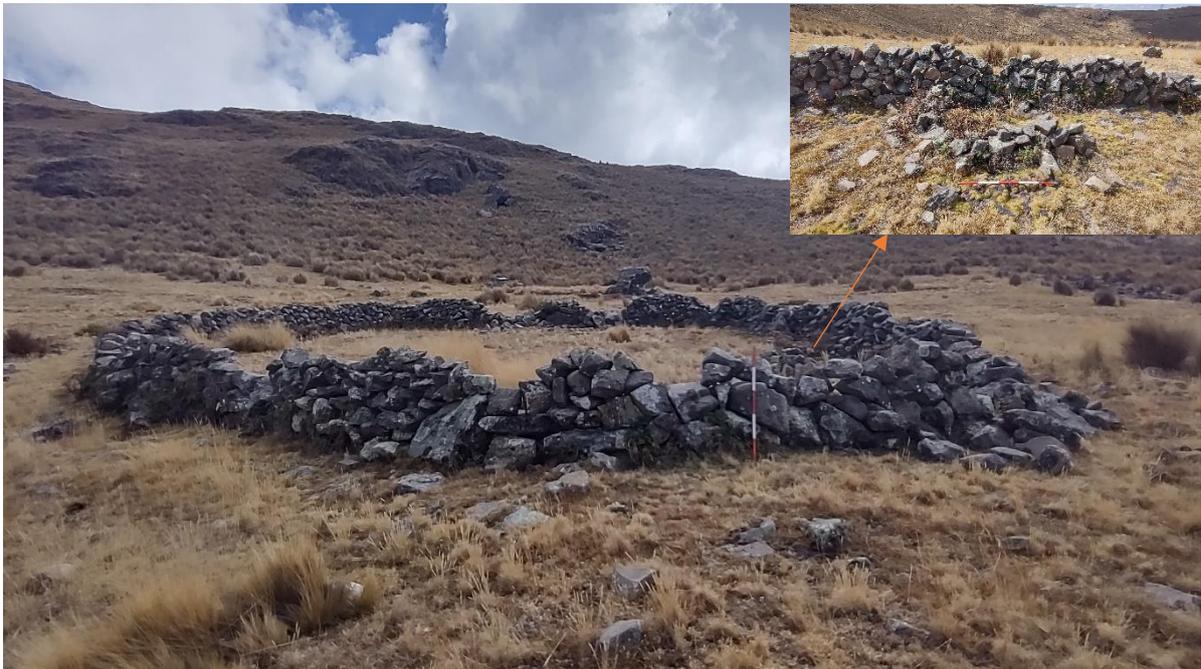
Al interior de dos de estas estructuras, se registran edificaciones de menor dimensión (2.00 m. a 3.00 m. de diámetro) adosadas hacia el paramento interno y externo, mismos que actuarían como áreas de refugio.

Imagen 08: Estructura circular reutilizada dentro del Sector B. Nótese el adosamiento de una de las estructuras de menor dimensión en su paramento interno.

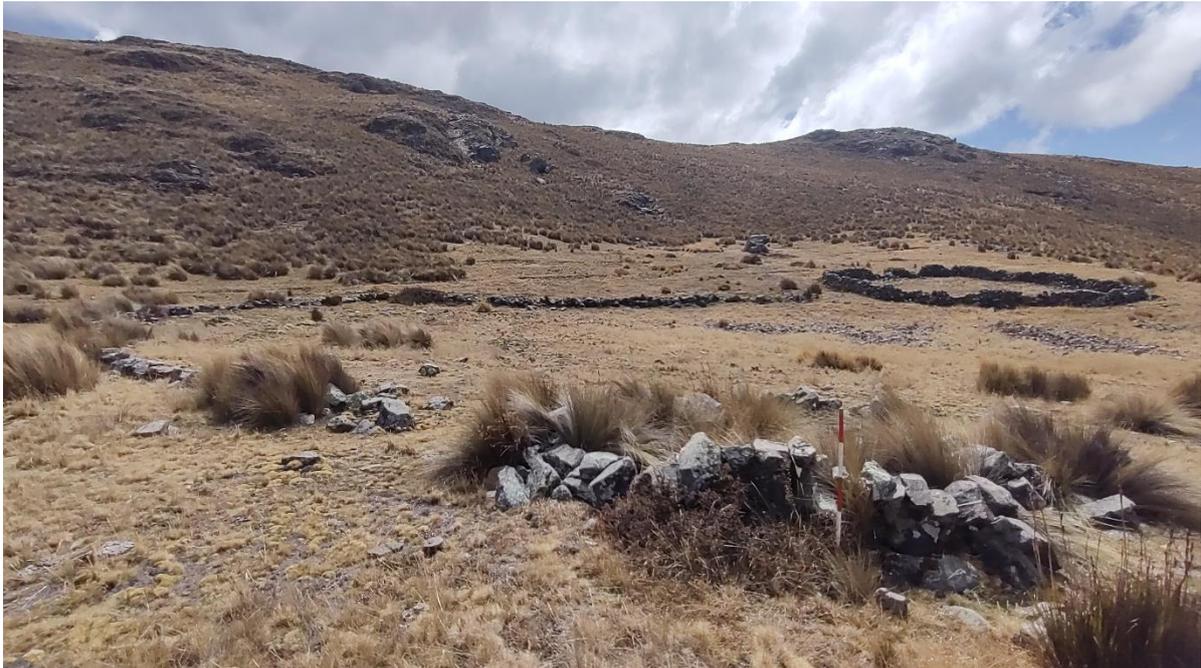
Imagen 09: Estructura circular pequeña adosada al paramento externo de una de las estructuras de mayor dimensión en el Sector B. Nótese la altura del muro y estado de conservación.

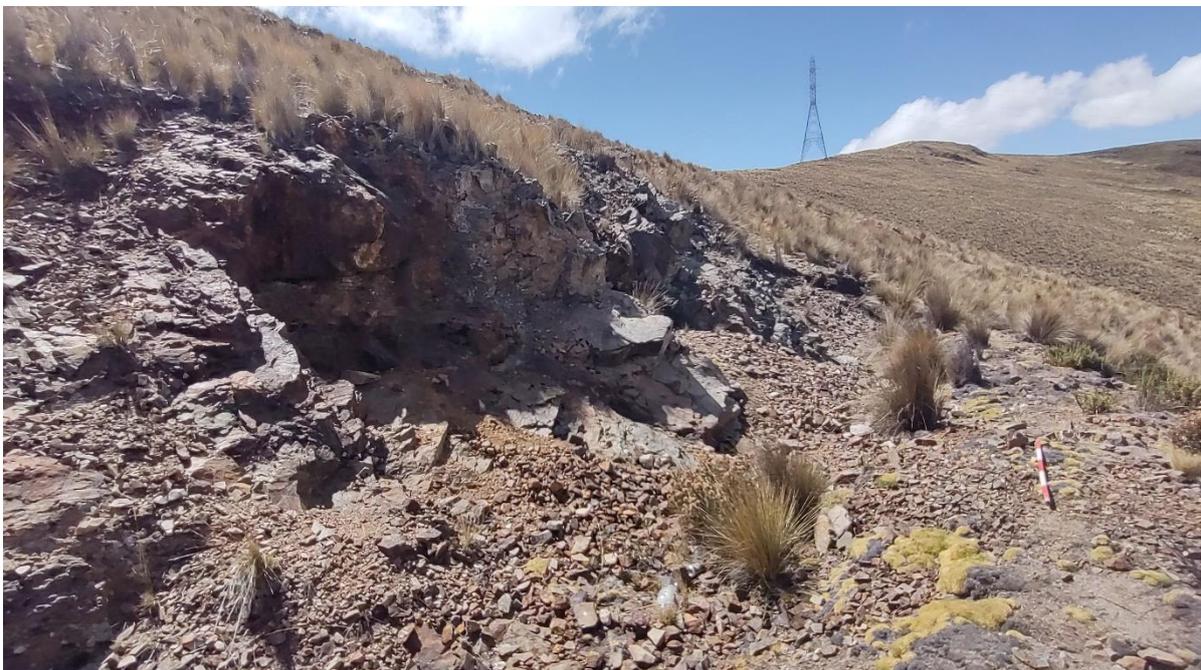
Imagen 10: Área excavada al noreste del Sector B, del Paisaje Arqueológico de "Huallan Cucho". Nótese la remoción del terreno.
